Zwei Tabakscheunen in Mannheim-Seckenheim

Verlust trotz doppeltem Schutz und sanierungswilligem Eigentümer

Ute Fahrbach

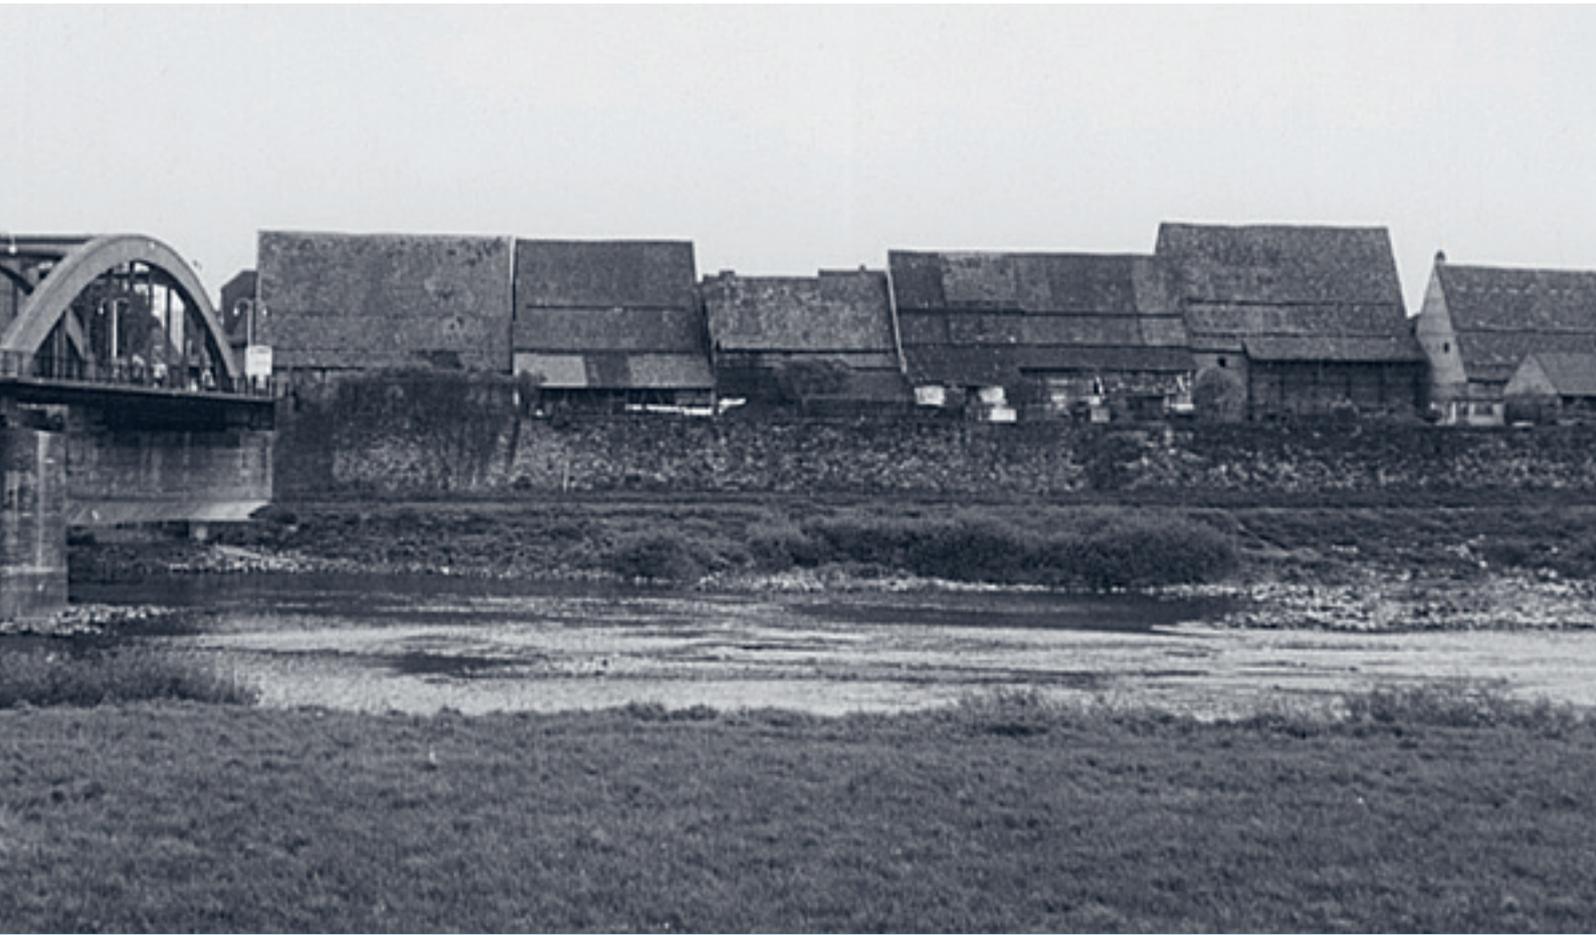
1 Ansicht Seckenheims von der gegenüberliegenden Neckarseite. Aufnahme zwischen 1960 und 1980.

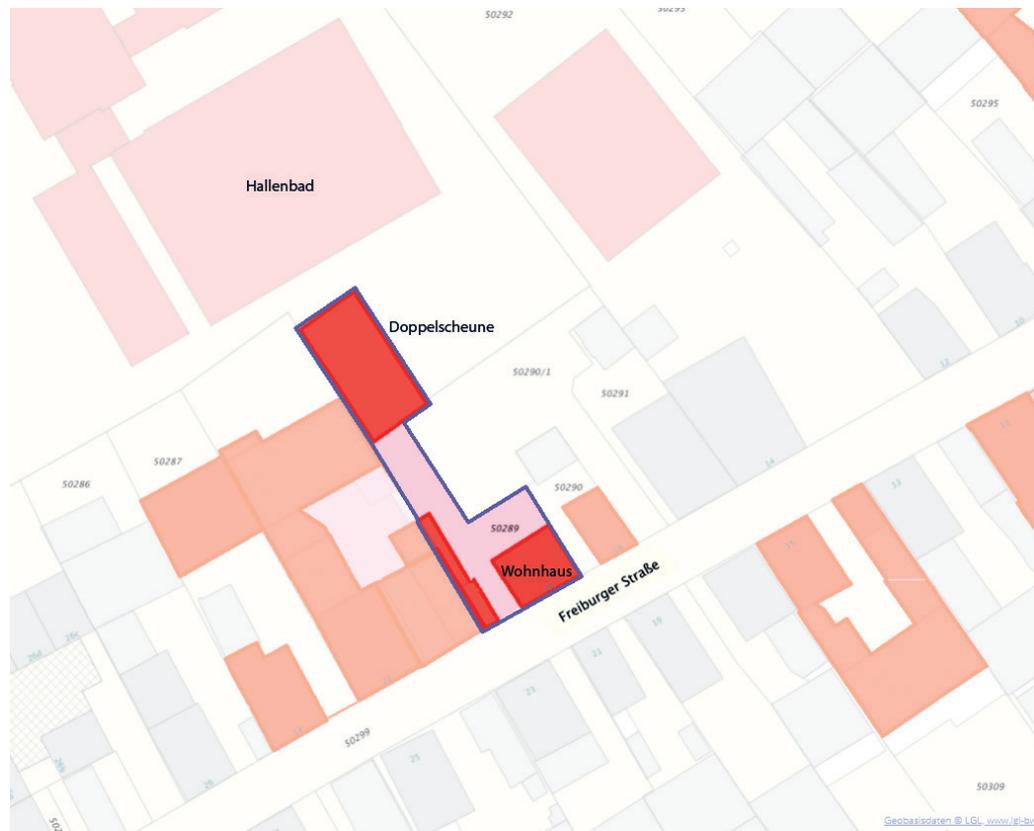
2 Auszug aus der allgemeinen Denkmaldatenbank mit Kartierung von Wohnhaus und Scheunen Freiburger Str. 20. Die Grundstücksgrenze ist blau markiert.

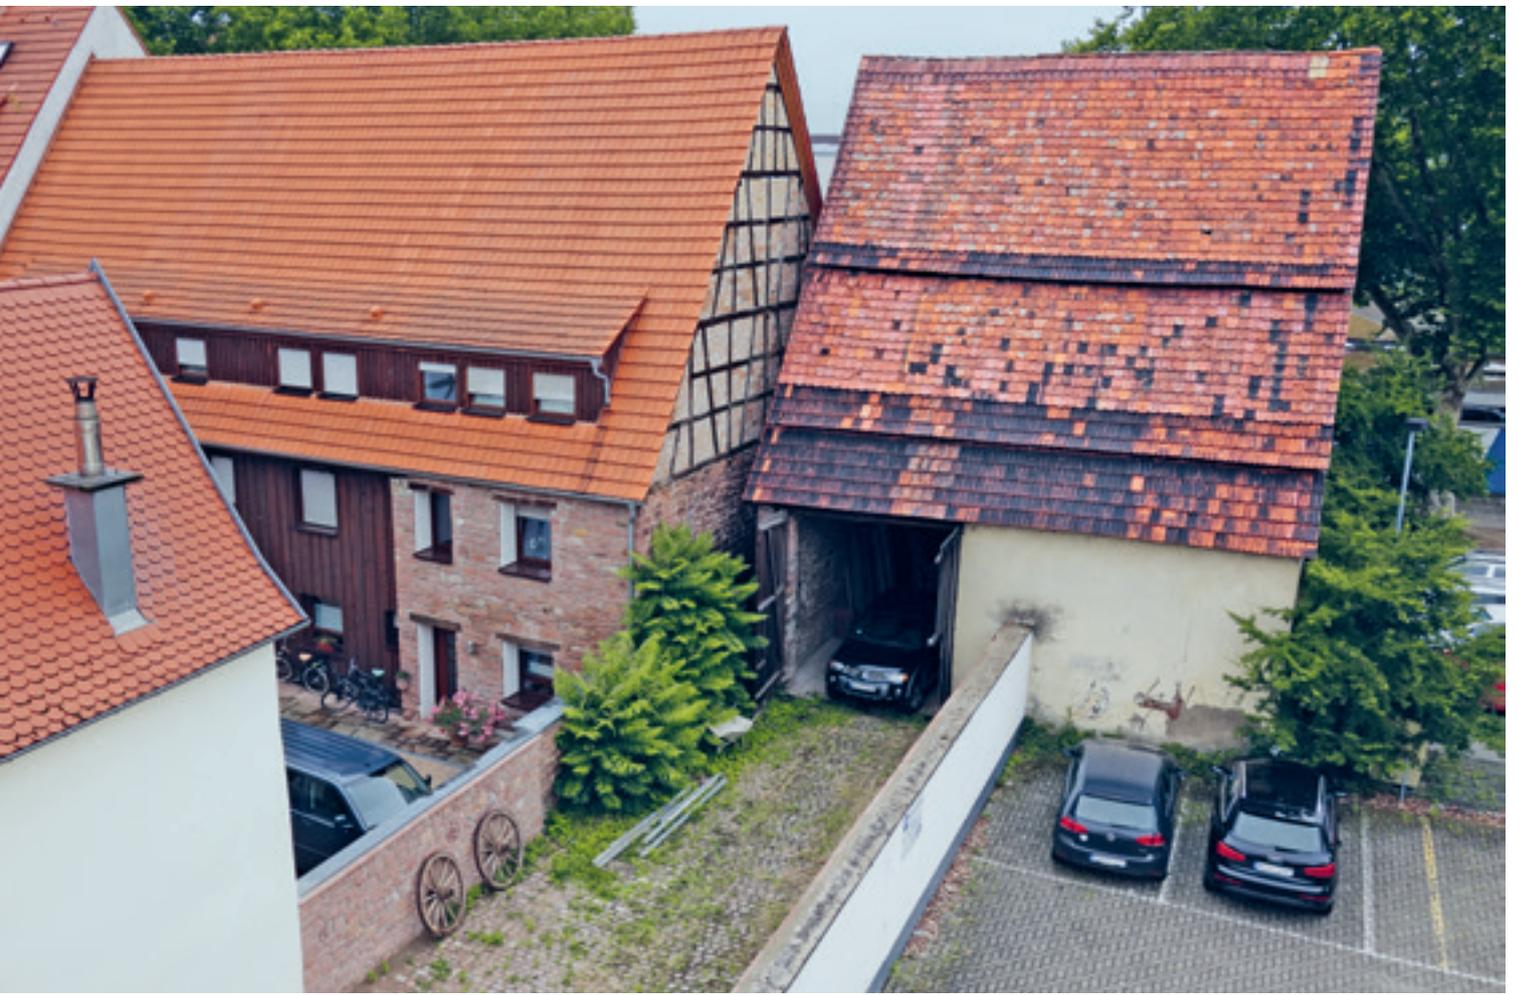
3 Blick vom Wohnhaus auf den vorderen Teil der Doppelscheune und die zum Wohnen ausgebaut Scheune des Nachbargrundstücks. Aufnahme Juni 2018.

ausforderungen beim Umbau einer Scheune zum Wohnen. Wie es denkmalgerecht ausgeführt werden kann, zeigt die Scheune auf dem Nachbargrundstück der abgebrochenen Doppelscheune (Abb. 3–4). Die aufgeklappten Ziegelreihen und die Ausmauerung im Scheunenverband können bei einer Wohnnutzung nicht gehalten werden. Die Belichtung der ausgebauten Dächer erfolgt durch Gaupenbänder in bis zu drei übereinanderliegenden Reihen bei den ganz großen Scheunen. Um die Dachflächen noch erfahrbar zu belassen, reichen die modernen Gaupenbänder nicht an den Rand des Daches, wie es bei den alten aufgeklappten Ziegelreihen der Fall ist.

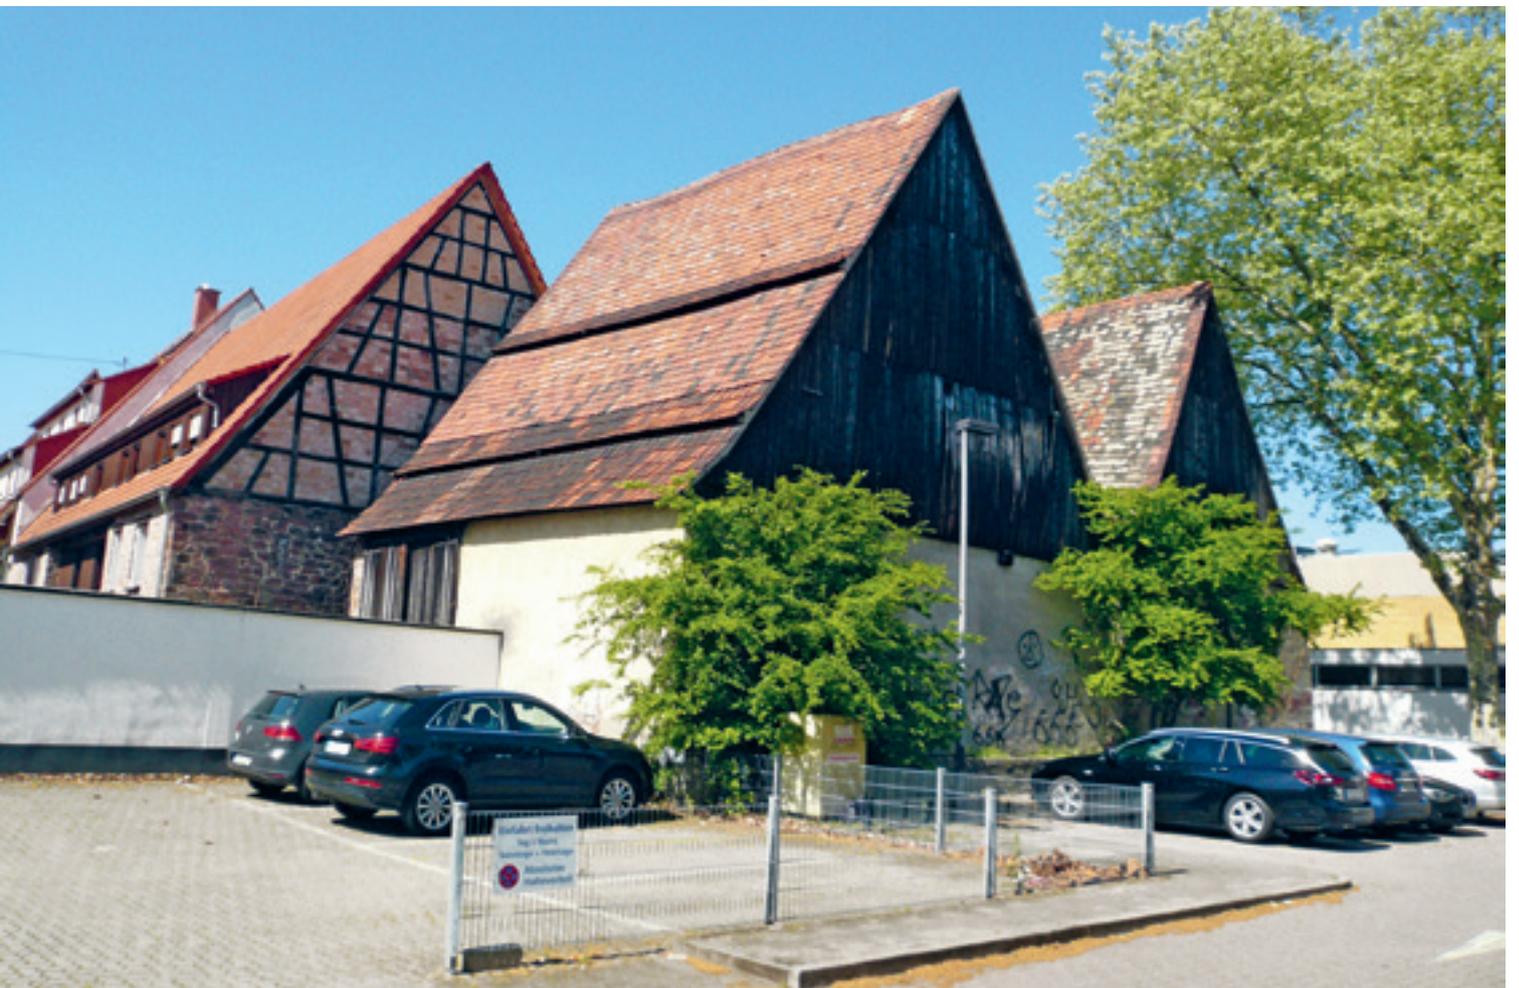
Dächer sind waagerechte Reihen von Biberschwanzziegeln, die ein wenig aufgeklappt sind, um die Luftzirkulation zuzulassen (Abb. 4).

4 Ansicht der inzwischen abgebrochenen Doppelscheune Freiburger Straße 20 von Osten. Ursprünglich waren die Scheunen doppelt so breit. Aufnahme April 2018.

Die Umstände waren gegen den Erhalt. Der Zustand der Scheunen verschlechterte sich rapide und so musste wegen akuter Einsturzgefahr dem Abbruch zugestimmt werden. Seckenheim ist um einen Teil seiner Geschichte ärmer geworden, die Gesamtanlage hat einen Teil ihres Gesichts verloren. ◀
