Der Lenninger Wappenstein

Untersuchung und Dokumentation. Lernen in der Praxis

Yongyan Cheng/Paul Johann Seitz

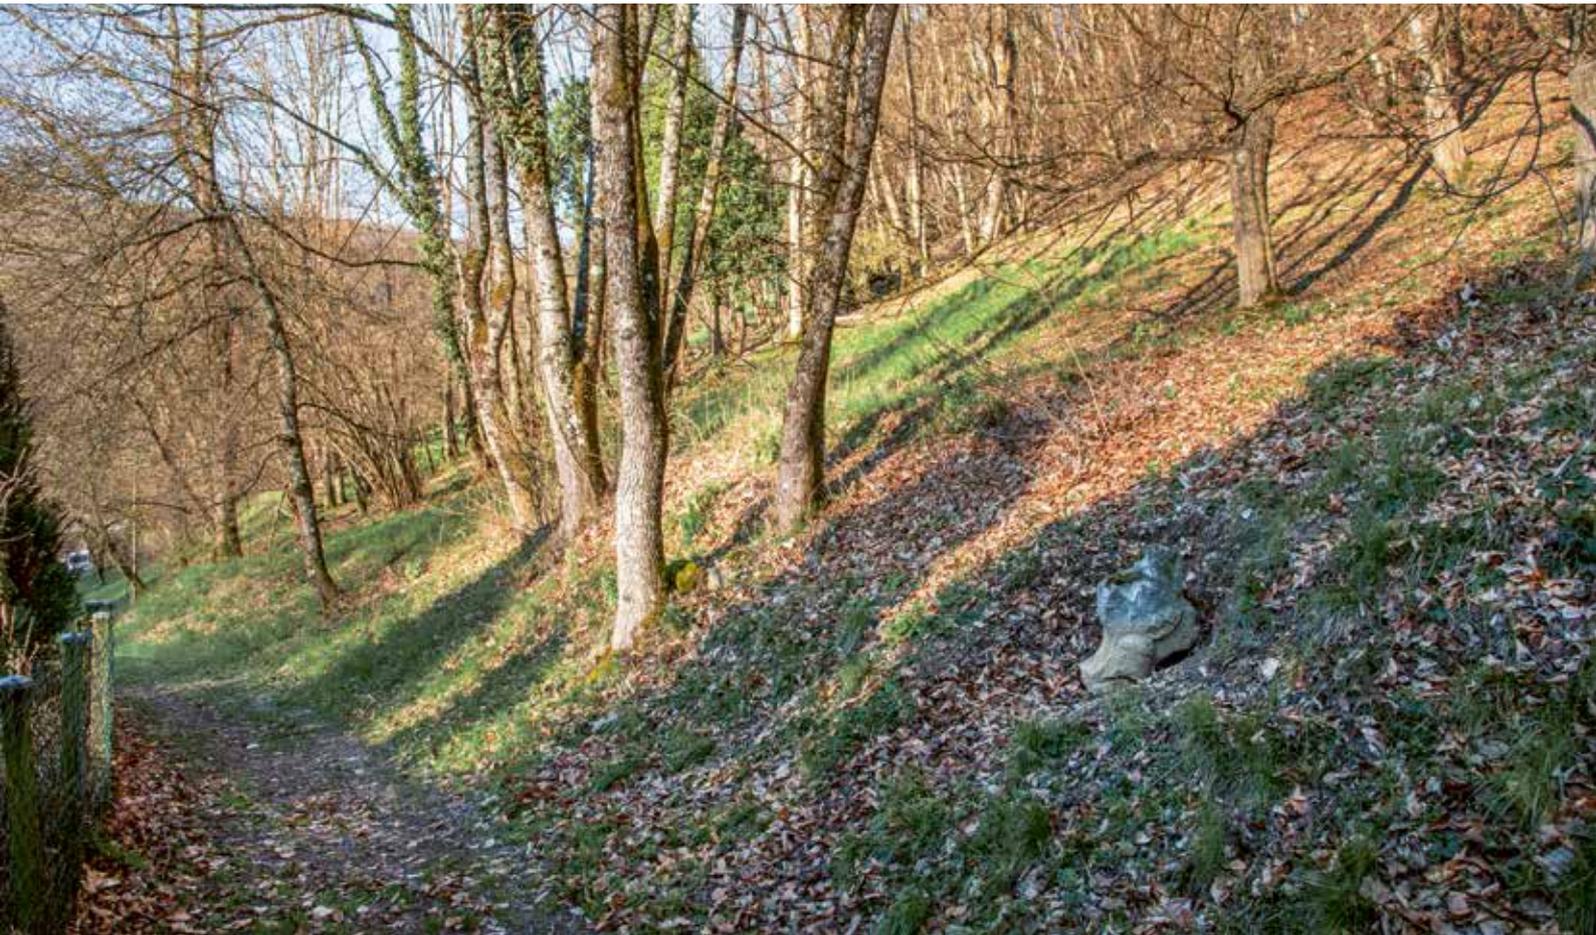
1 Der Lenninger Wappenstein am Fundort.

Ein ehrenamtlich Beauftragter der Landesdenkmalpflege, Benjamin Waldmann, meldete 2021 den Fund eines ungewöhnlichen Steinblocks mit Wappendarstellung in der Nähe des Friedhofs im Lenninger Ortsteil Gutenberg im Landkreis Esslingen. Der Wappenstein war bis zur Spitze in den Hang eingegraben. Als Teil des Ausbildungsplans übernahmen die beiden Autoren im Rahmen des wissenschaftlichen Volontariats bzw. des Bundesfreiwilligendienstes die ersten Untersuchungen und die digitale Erfassung des Wappensteins.

Die Fundsituation des in Lenningen geborgenen Wappensteins wurde im archäologischen Grabungsbericht dokumentiert und wie folgt beschrieben: „Die Schauseite des Kreuzes zeigt nach Nordost vom Ort Gutenberg abgekehrt, und zeigt sich somit den hangabwärts auf den Ort Zuwandernden. Die Aufstellung erfolgte in einer in den Hangschutt gegrabenen Grube, welche zur Verkeilung an der linken Seite sowie der Rückseite des Kreuzes mit Kalksteinen zwischen 10 und 30 cm Größe aufgefüllt wurde. [...] Um die schräge Unterseite auszugleichen, wurde ein Flachziegel untergelegt. Dieser ist zwar nicht industriell gefertigt, könnte aber durchaus ins 19. Jahrhundert datieren.“

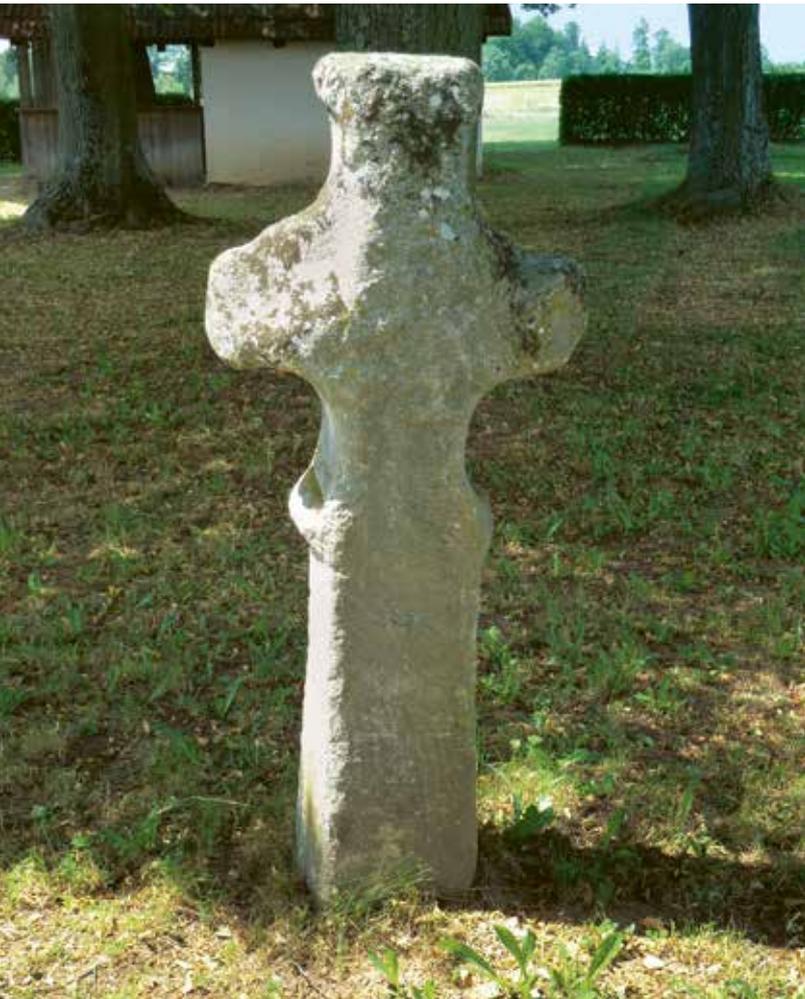
2 Steinkreuz in Dettingen unter Teck.

Schrägstellung des unteren Schildes als auch an der Helmform ersichtlich – der gezeigte Topfhelm war im 14. Jahrhundert üblich. Die Rückseite des Wappensteins weist eine leicht konkave Vertiefung auf und zeigt keine erkennbare Verzierung. An einigen Stellen zeigt der Stein Beschädigungen und Nachbearbeitungsspuren. Ein bereits in der Vergangenheit von der Landesdenkmalpflege inventarisiertes Steinkreuz in Dettingen unter Teck (Abb. 2), das Reste eines Motivs mit Hirschgeweihen zeigt, erlaubt im Analogieschluss die Zuschreibung der ursprünglichen Form unseres Wappensteins.

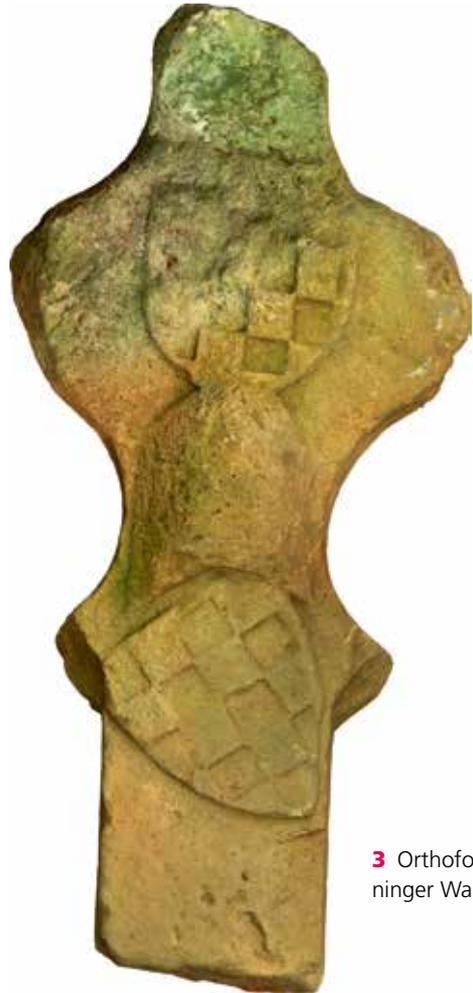
3 Orthofoto des Lenninger Wappensteins.

Mit einer Länge von 1 m, einer maximalen Breite von 50 cm und einer Tiefe von 25 cm wiegt der Wappenstein etwa 100 kg (Abb. 3). Der Sandsteinblock hat eine gotische Kreuzform mit abgewittertem Querbalken und einer gekehlten seitlichen Profilierung. Auf der Vorderseite des Steins sind von unten nach oben drei Elemente zu erkennen: ein schräg gestellter Schild mit Schachbrettmuster, ein Topfhelm mit Sehschlitzen in Seitenansicht und ein senkrecht ausgerichteter Schild vermutlich als Helmzier, dessen Schachbrettmuster trotz Beschädigung erkennbar ist. Anhand des Wappenstils konnte festgestellt werden, dass der Wappenstein wohl in die zweite Hälfte des 14. Jahrhunderts datiert. Dies ist sowohl an der

terprogramm geladen, das mithilfe der Bilder und Passpunkte ein maßstäbliches 3D-Modell generierte. Aus diesem Modell konnten dann Orthofotos erstellt werden (Abb. 3). Die Orthofotos dienten nicht nur zur Ansicht, sondern wurden auch für Umzeichnungen und Kartierungen verwendet (Abb. 4).

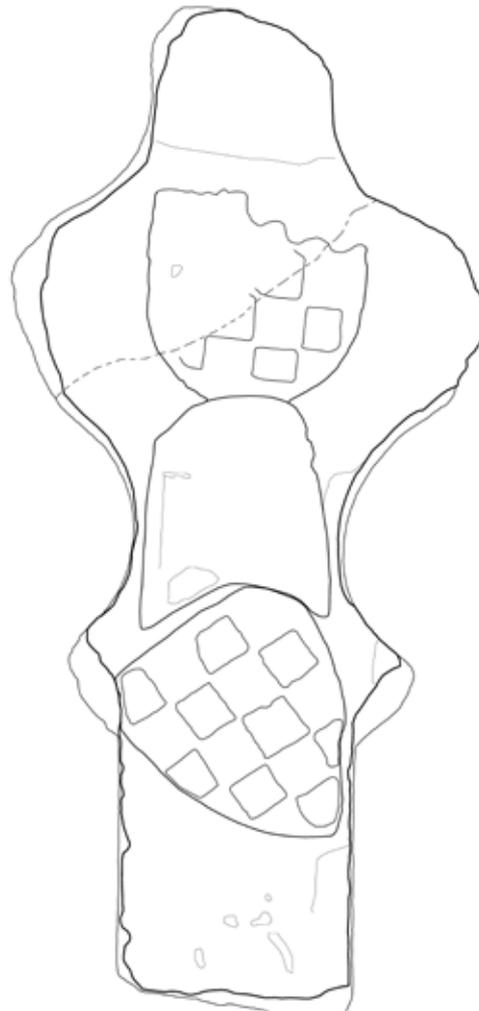
4 Umzeichnung des Lenninger Wappensteins.
