# Konservierungs- und Restaurierungsarbeiten im königlichen Quartier des Neuen Corps de Logis von Schloss Ludwigsburg

## Herausforderungen und Erkenntnisse

Teresa Kolar/Sabine Kuban

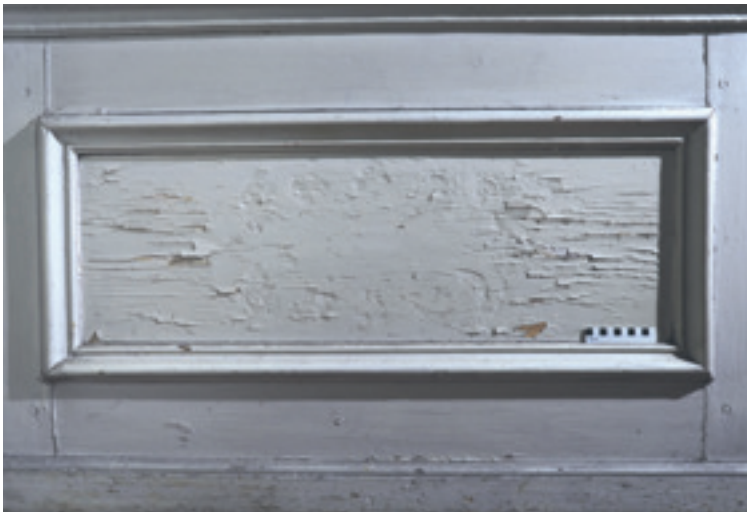
**2** Lambrisfüllung mit Umrissen der ursprünglichen Gestaltung in Raum 153.

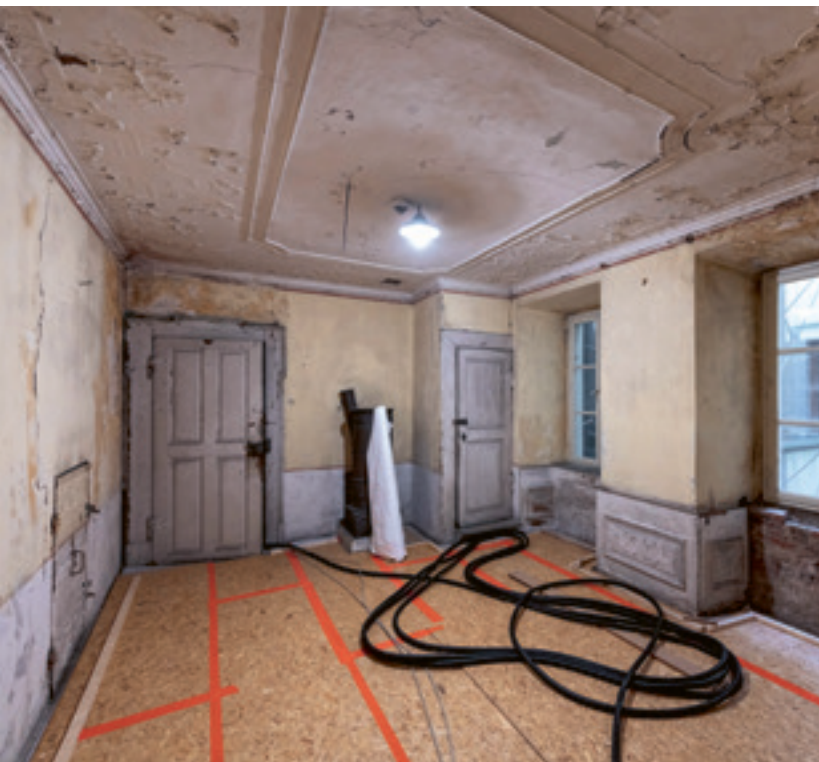
**3** Blick in Raum 133.

Schnell war klar, dass von der reichen Ausstattung auch Risiken ausgehen. Beispielsweise sind die wunderschönen, noch historischen Spiegel mit Quecksilber beschichtet, das wegen der hohen toxischen Belastung eine Gefährdung der Gesundheit mit sich bringt. Ähnliches gilt für die dicken Staubschichten, die sich über die Jahrhunderte gerade in schwer erreichbaren Nischen angesammelt haben. In diesen Liegestäuben konnten zahlreiche Gifte gegen Fraßschädlinge und Schimmelpilze nachgewiesen werden. Schließlich fand arsenhaltiges Schweinfurter Grün bei der Deckengestaltung Verwendung und in den Weißfassungen der Holztäfelungen wurde Bleiweiß als Pigment nachgewiesen, das heute ebenfalls als giftig eingestuft wird. Somit müssen die Arbeiten neben allen anderen Anforderungen auch in entsprechender Schutzausrüstung erfolgen (Abb. 5). Im Anschluss an die Voruntersuchungen fertigten die Restauratoren auf Grundlage der Ergebnisse kleinteilige Arbeitsproben, aber auch größer angelegte Musterflächen an. Dies hat den Vorteil, dass die für die eigentliche Maßnahme vorgesehenen Materialien und Arbeitsweisen vorab erprobt werden können und der Zeitaufwand für die Ausführung besser abgeschätzt werden kann. Sobald die Randbedingungen für die Arbeiten im Königsquartier geklärt waren, galt es, zunächst die wertvollen Böden bzw. Bodenbeläge zu schützen. Aktuell weisen alle Böden somit einen Boden- und Kantenschutz auf (Abb. 3).

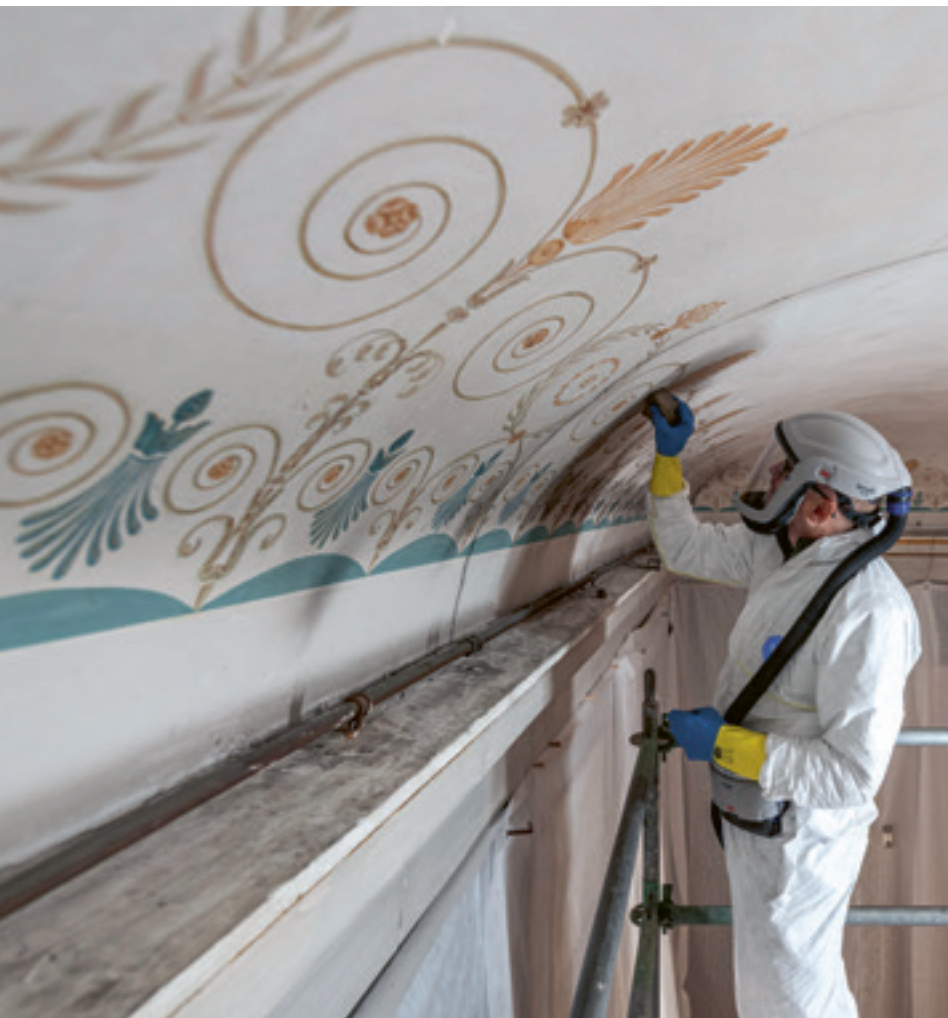
**5** Restaurator im Schutzanzug bei der Restaurierung der Decke in Raum 139.

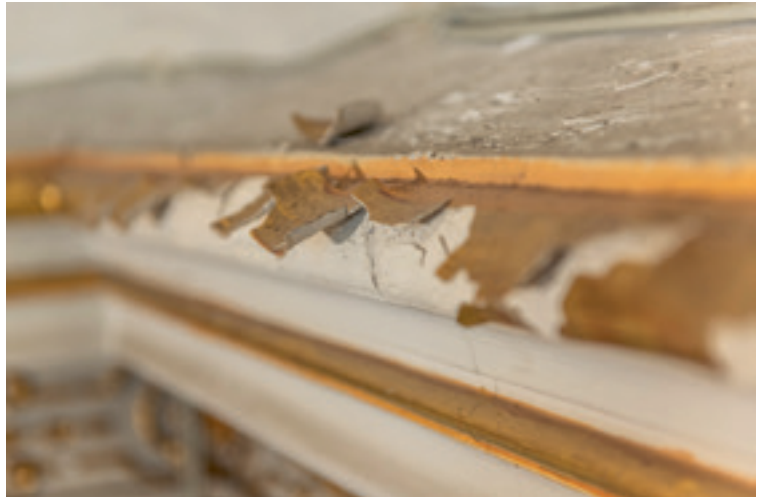
6 Detail aufstehende Metallaufgabe in Raum 137.

Die Konservierung der gefassten Putzflächen startet in der Regel mit dem Absaugen von aufliegender Staub und losem Ruß. Anschließend folgt die behutsame Trockenreinigung mit weichen Trockenreinigungsschwämmchen. Nach dem Schließen der Risse mit feinem Kalkputz werden instabile Putzbereiche hinterfüllt. Papierartig aufstehende Schollen der Leimfarbe sind niederzulegen und bei Bedarf zu retuschieren, um das Erscheinungsbild der Flächen zu beruhigen. Dabei werden in der Malerei nur die Bereiche geschlossen, in denen für die Lesbarkeit notwendige Linienführungen fehlen. Die Metallaufgaben zeigen starke Schäden. Auf welche Weise damit umzugehen ist, ob mit Niederlegen oder Erneuern der Metallschicht, ist noch in der Diskussion (Abb. 6).

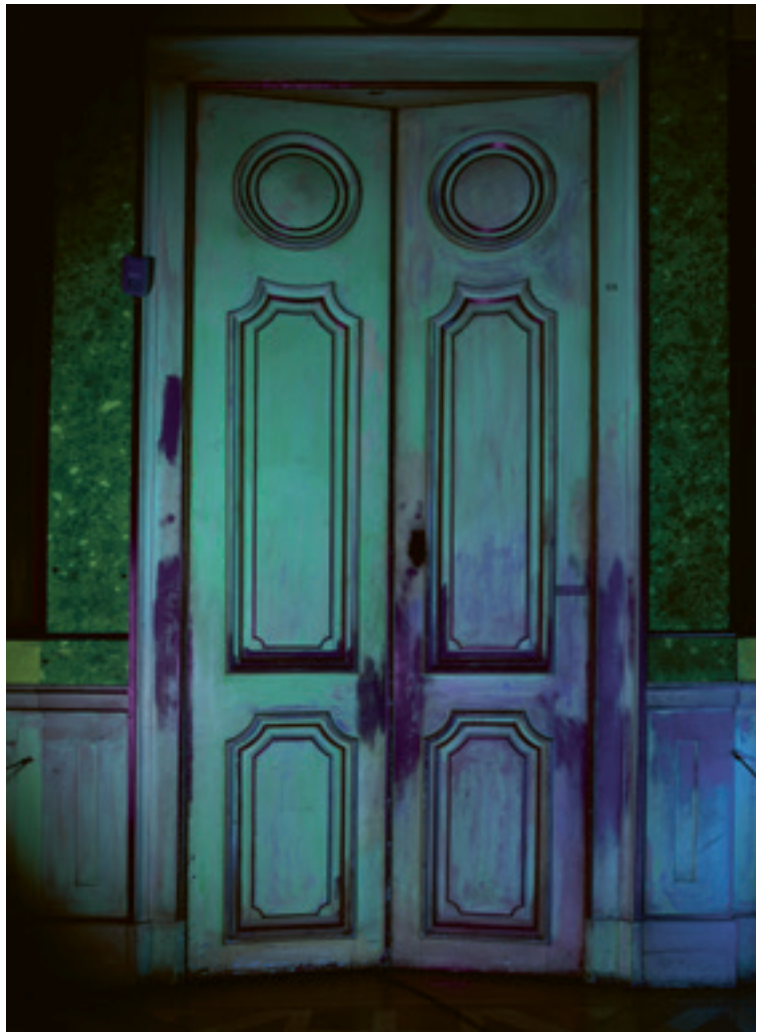
7 UV-Reflektografie Tür Raum 151.

Im Rahmen der Konservierung der gefassten Holzoberflächen ist eine Oberflächenreinigung nur bedingt erfolgreich. Für Flächen, die funktionsbedingt regelmäßig angefasst und deshalb mit Handfett verunreinigt sind, soll je nach Fassungsbestand ein Laser zur Abnahme bzw. Reduzierung dieser dunkleren Bereiche unterstützend eingesetzt werden (Abb. 7). In den bodennahen Bereichen wird Bohnerwachs abgenommen und die Verbräunung der Goldbronzen mit Lösemitteln reduziert. Mögliche Fehlstellen werden nicht aufgefüllt. Insgesamt liegt für das Erzielen einer gepflegten Holzoberfläche der Schwerpunkt auf der Retusche mit wischfesten Acrylfarben.

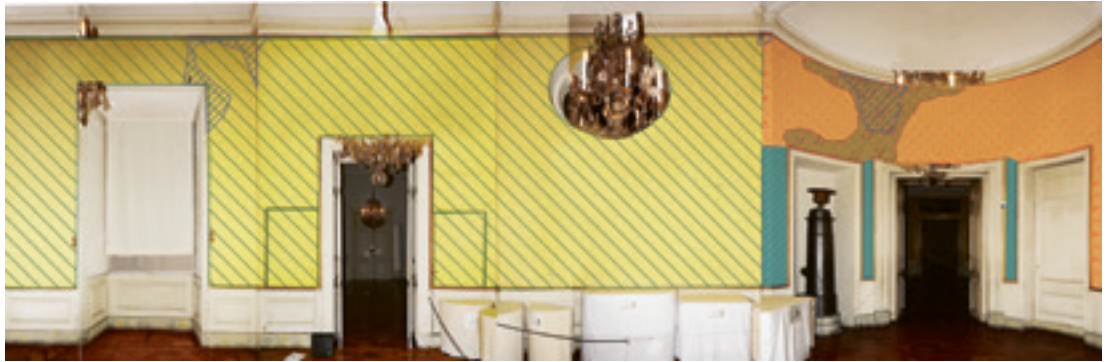
8 Kartierungsbeispiel der Papiertapete in Raum 134.

nicht mit einer Bordüre, sondern mit einer vergoldeten Leiste eingefasst. Die Tapete wird im überlieferten Zustand konserviert. Nach einer trockenen Reinigung werden instabile Farbschichten gesichert, Fehlstellen geschlossen und retuschiert. Die Tapete in Raum 153 hingegen bedeckt alle oberhalb der Lambris befindlichen Flächen bis zum stuckierten Wandabschlussprofil. Sie besitzt am oberen und unteren Rand eine Bordüre mit Blumen- und Blättermotiven, die stilgeschichtlich in die Zeit des Umbaus um 1800 zu datieren ist. Unter Aussparung der Bordüre wurden die Wandflächen im Lauf der Zeit mit einigen Lagen neuer Papiertapeten überklebt. Die oberste Tapetenlage weist in der Fläche einen hellen blaugrauen Farbauftrag mit vertikaler Textur auf. Hier wird, ähnlich zu Raum 134, trocken gereinigt und retuschiert. Einen interessanten Befund zeigt die Bordüre, deren originale Veloursflächen später mit zusätzlichen Farben bedruckt wurden (Abb. 8).

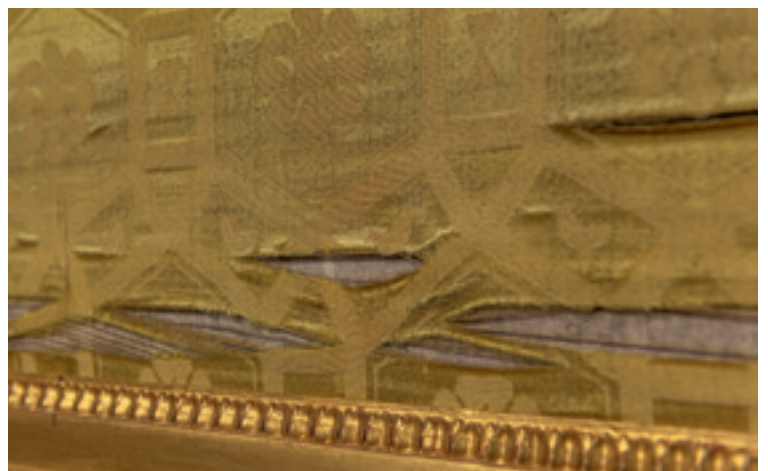
In den Raumfolgen finden sich Wandbespannungen aus barocker und klassizistischer Zeit sowie aus der Restaurierungsphase 1950/60. Gerade die historischen Textilien (um 1800) sind sehr fragil (Abb. 9).

9 Detail der gerissenen textilen Wandbespannung in Raum 135.

Die Wandbespannungen werden möglichst in situ gereinigt. Verschmutzungen und Flecken, die in die Fasern eingedrungen sind, werden so gut es geht reduziert. Die durch Ausbleichung veränderte Farbigekeit ist jedoch nicht wiederherzustellen. Alte Reparaturen bleiben erhalten, sofern sie den Bestand nicht schädigen. Zur Fixierung der Fehlstellenkanten und Risse werden diese verklebt, klaffende Risse und Fehlstellen werden mit farblich angepasstem Gewebe unterlegt.
