Präventive Denkmalpflege – Erforschen, Sichern, Warten

Zum konservatorischen Umgang mit dem Wandbild Rudolf Yelins des Jüngeren in der evangelischen Pfarrkirche in Pflummern (Riedlingen)

Viola Lang

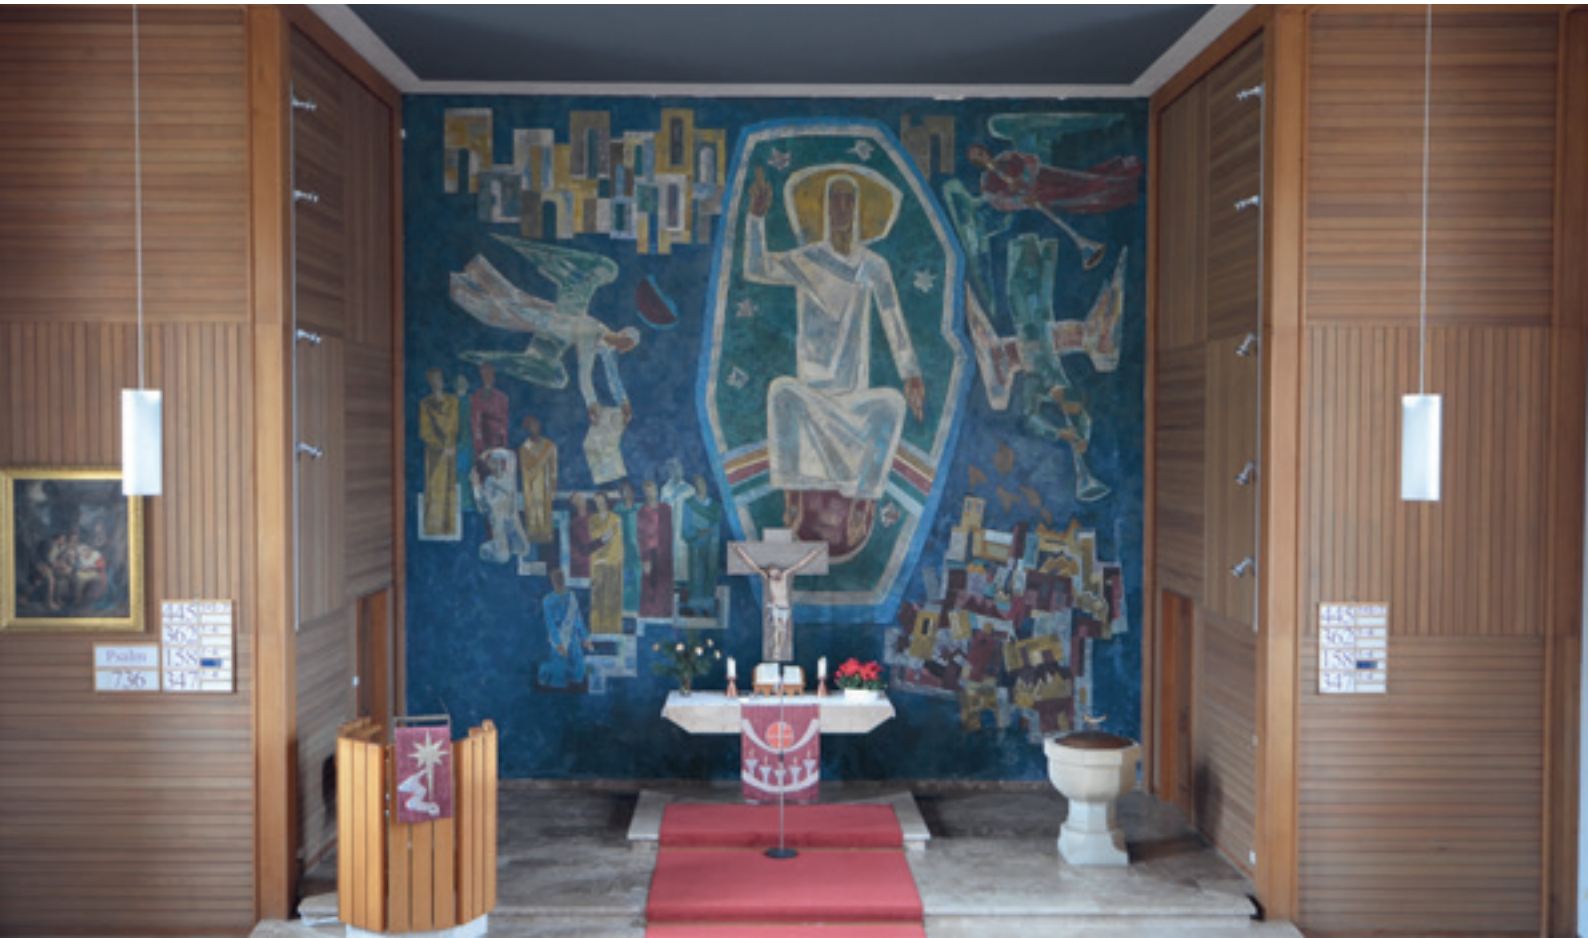
1 Evangelische Pfarrkirche Pflummern, Altarnische mit Wandbild Rudolf Yelins des Jüngeren, 2024.

Ein monumentales Wandbild an der Altarwand prägt den Innenraum der evangelischen Pfarrkirche St. Georg in Pflummern. Das 1964 von Rudolf Yelin dem Jüngeren geschaffene Kunstwerk zeichnet sich durch eine für seine Zeit typische, spezielle Materialwahl und Maltechnik aus, die besondere Herausforderungen an restauratorische Analyse und Methoden stellten. Prekäre Schäden waren 2009 der Ausgangspunkt für die eingehende restauratorische Bestands- und Zustandsuntersuchung, deren Ergebnisse als Grundlage für die ab 2013 umgesetzten konservatorischen Maßnahmen dienten. Wesentlicher Bestandteil des nachhaltigen Konzepts ist neben der kontinuierlichen Kontrolle des Raumklimas ein regelmäßiges Monitoring, wie zuletzt im Dezember 2023 durchgeführt. (Abb. 1)

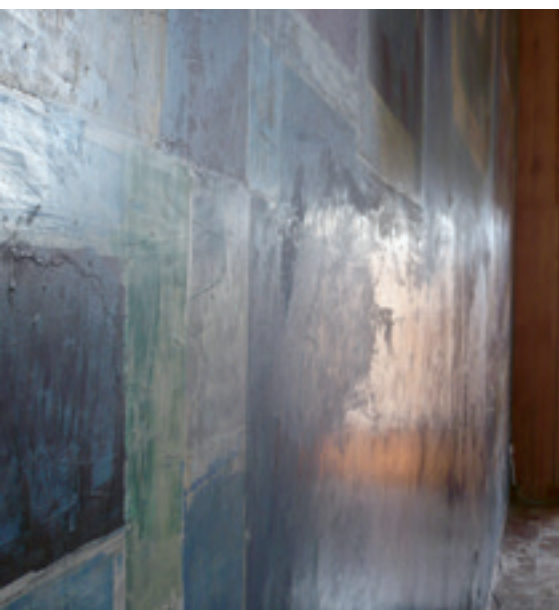
6 Schematische Darstellung des Schichtenaufbaus der Malerei, auf den Putzaufbau folgt die farbige Grundspachtelung, darauf aufliegend die feine Modellierung sowie abschließend der polierte Wachsüberzug, 2009.

Bei der Glättspachteltechnik ist es wesentlich, eine glatte und in sich ebene Malschichtoberfläche zu erzeugen. Dies gelingt nur dann, wenn schon von Grund auf feinste Unebenheiten in den unteren Putzschichten ausgeglichen werden. Yelin führte hierbei zwei Arbeitsschritte in einem durch. Er egalisierte bereits in den unteren Schichten die Unebenheiten im feinkörnigen Oberputz mit einer farbigen Spachtelmasse, womit er schon jetzt eine Entscheidung zur farblichen Anlage des Wandbilds traf. Auf diese farbige Grundlage folgten schichtenweise Spachtelungen, die lasurhaft, andersfarbig oder komplementär aufgezogen wurden. Mithilfe dieser Schicht für Schicht dünn und deckend aufgetragenen Spachtelungen war es möglich, ausgehend von den untersten Schichten die figürlichen Darstellungen farblich zu modellieren (Abb. 6). Genau diese Vorgehensweise ist

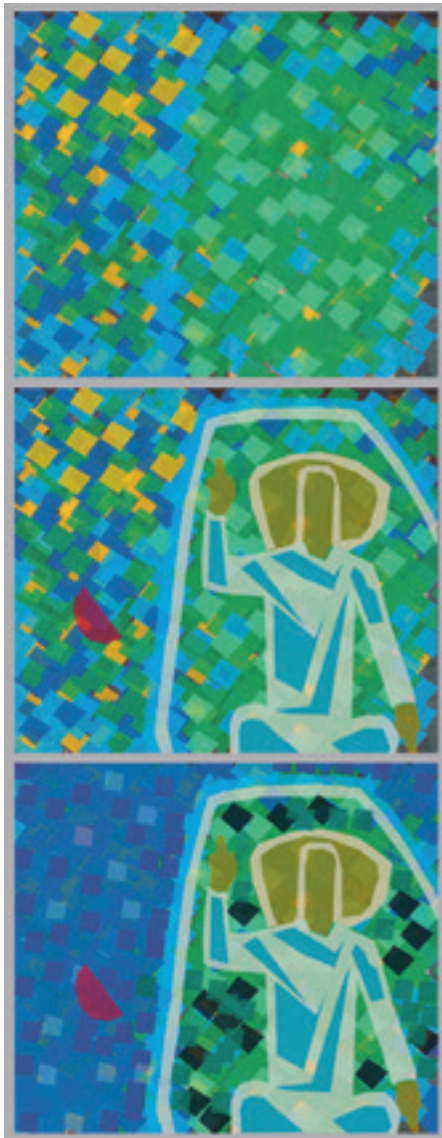
7 Detail aus dem Bildfeld mit der zerstörten Stadt: Wegen des sowohl deckenden wie lasierenden und anschließend mit Hartwachs polierten Schichtenaufbaus entsteht eine besondere Tiefenwirkung.

das Besondere an der Glättspachteltechnik. Indem die Darstellungen schichtenweise ausgeformt werden, entsteht ein Lasureffekt, welcher der Wandmalerei eine ganz besondere Lebendigkeit verleiht (Abb. 7). Verstärkt wird dieses Farbspiel durch das Polieren der Oberfläche mit einem Hartwachs. Das Polierwachs dringt in die obersten Schichten der getrockneten Malschicht ein und verleiht ihr dadurch den letzten Schliff für ein ganz besonderes Tiefenlicht. Die Entscheidung für diese Maltechnik und die damit zu erzielende Raumwirkung hat Rudolf Yelin der Jüngere nicht nur in Pflummern ganz bewusst getroffen, wie vergleichbare Objekte aus seinem Werk zeigen (zum Beispiel Wandmalerei in der Kirche in Mühlacker-Enzberg von 1963).

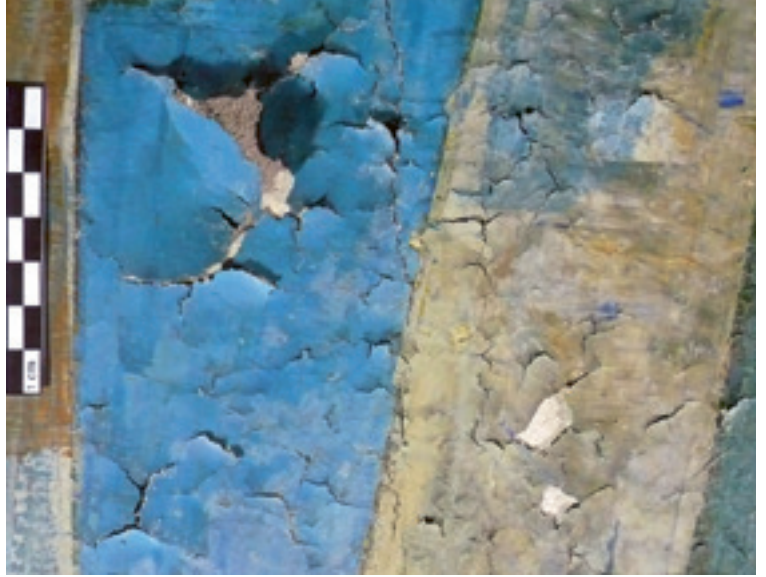
8 Detailaufnahme der aufstehenden Malschichtschollen am Rissnetz, Schadensbild im oberen linken Randbereich der Mandorla in Höhe der Hand Christi, Vorzustand 2013.

vorwiegend im oberen Drittel der Wandfläche eine massive Schadensbildung innerhalb der Malschicht festzustellen war. Hier standen entlang eines sehr ausgeprägten Rissnetzes die gespachtelten Schichtenpakete schollenartig vom Untergrund ab und waren vielfach nur noch an wenigen Punkten mit dem Untergrund verbunden (Abb. 8 und 9). Fehlstellen waren bereits zu verzeichnen und es drohten neue zu entstehen. Mit Verlusten an der Malschicht geht unweigerlich die Ablesbarkeit des Bildes verloren. Deshalb war es dringend erforderlich, ein Konzept für die Sicherung der Malschichten und für den zukünftigen und nachhaltigen Umgang mit dem Wandbild zu formulieren.

Die Genese der außerordentlichen Malschichtschäden war auf verschiedene extreme Einflussfaktoren zurückzuführen, die sich wechselseitig bedingten. Die Ergebnisse der restauratorischen Untersuchung 2009 ließen den Schluss zu, dass vermutlich die von der Heizung ausgehenden, sich in den oberen Bereichen des Raumes sammelnden warmen Luftströme den Trocknungsprozess der kunststoffgebundenen Malschichten störten. Es kam zu feinen Rissen, die sich mit der Zeit in der Länge und Breite ausdehnten und schließlich auseinanderklafften. Auf diese Weise wurden die Rissflanken und die Malschichtunterseiten der abstehenden Malschichtschollen für äußere Einflüsse angreifbar. Zudem bargen die großen Schichtstärken der Malschicht sowie die unterschiedlichen Auftragsrichtungen der Spachtelmassen ein erhebliches Potenzial für Spannungen innerhalb der Malschicht. Die wechselnden klimatischen Verhältnisse im Kirchenraum stellten eine zusätzliche Belastung für die bereits angegriffenen Malschichten dar. Hohe Luftfeuchtigkeit in Verbindung mit nutzungsbedingt kurzen Heizphasen führte zu immer wiederkehrenden Taupunktunterschreitungen, die den Niederschlag von Kondenswasser auf der Malerei zur Folge

Die Konsolidierung der Malschichten war somit der erste konservatorische Schritt, der eine große Herausforderung darstellte. Die Festigung musste sehr vorsichtig in mehreren kleinen Arbeitsschritten erfolgen, um jede Malschichtscholle erfassen und ihren Verlust vermeiden zu können. Dabei wurden Methoden entwickelt, die sehr starren und teilweise stark brüchigen aufstehenden Malschichtschollen so beweglich zu machen, dass sie sich wieder mit dem Untergrund verbinden ließen. Nach der Malschichtfestigung verblieben teilweise breite Risse und größere Fehlstellen, deren offene Flanken ohne weitere Maßnahmen weiterhin durch Feuchtigkeit angreifbare Grenzflächen geblieben wären. Deshalb wurden sie nach Abstimmung mit dem Landesamt für Denkmalpflege mit einer auf den Bestand abgestimmten, kunststoffgebundenen Ergänzungs-

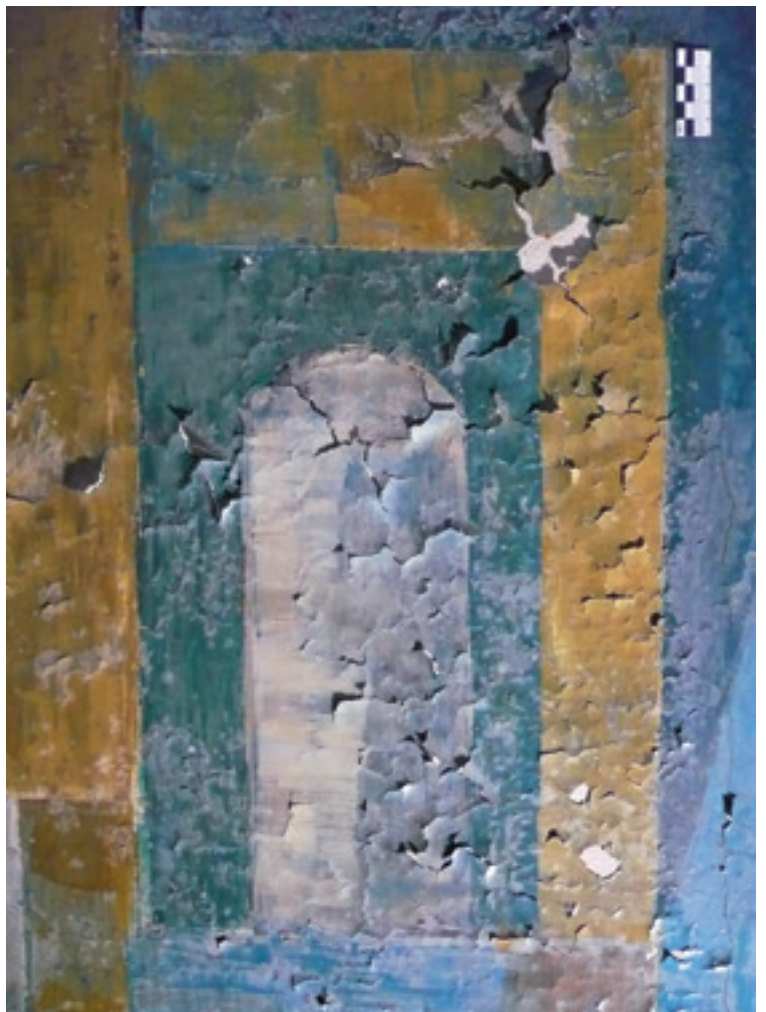
9 Detailaufnahme der aufstehenden Malschichtschollen an ausgeprägtem Rissnetz im Motiv des himmlischen Jerusalems, Vorzustand 2013.

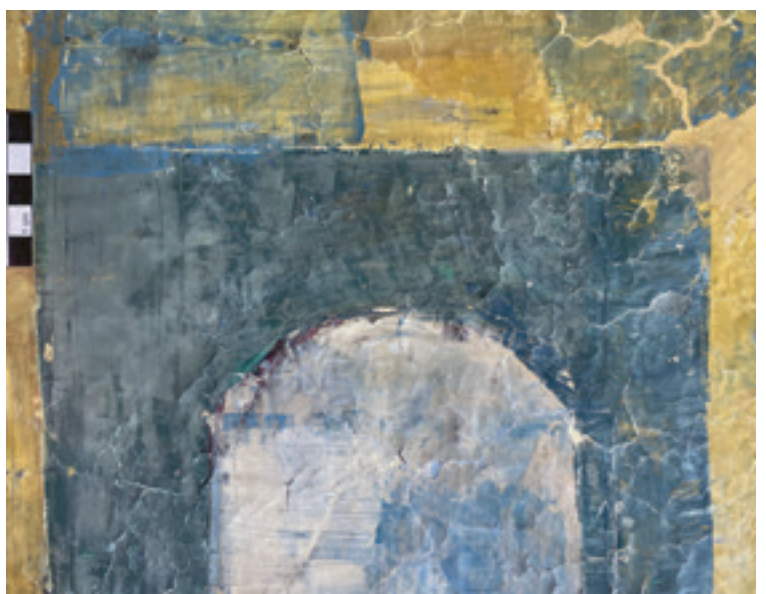
10 Detailaufnahme aus dem Monitoring 2023: Zustand des Kontrollfelds im Bereich des himmlischen Jerusalems (vgl. Abb. 9).

Seit dem Abschluss der konservatorischen Maßnahmen am Wandbild im Jahr 2013 hat die Autorin im Auftrag der Pfarrgemeinde in den Jahren 2015 und 2023 Wartungen durchgeführt. Beide Wartungen hatten zum Ergebnis, dass mit dem kontrollierten Lüftungs- und Temperierungssystem ein stabiles Raumklima geschaffen werden konnte, was den insgesamt guten Zustand der Malerei sicherte. Während 2015 kein Unterschied zum Zustand 2013 festzustellen war, mussten bei der Wartung im Winter 2023 kleinteilige Schadensneubildungen verzeichnet werden. Wieder waren im oberen Wandbereich leicht aufstehende Malschichtschollen und kleinteilige Fehlstellen im Putz zu beobachten (Abb. 11). Die für die Sicherung der Putz- und Malschichten notwendigen Maßnahmen wurden in Abstimmung mit dem Landesamt für Denkmalpflege von der Kirchengemeinde umgehend veranlasst. Aus den Wartungen von 2015 und 2023 lassen sich Erkenntnisse ableiten, die für zukünftige Überprüfungen von Bedeutung sind. Es ist sinnvoll, die Wartungsintervalle zu Beginn eines Monitorings zunächst engmaschiger anzusetzen, um in den ersten Jahren eine bessere Kontrolle über potenzielle Schadensneubildung zu behalten. Nach jeder Wartung sollte in Abhängigkeit vom

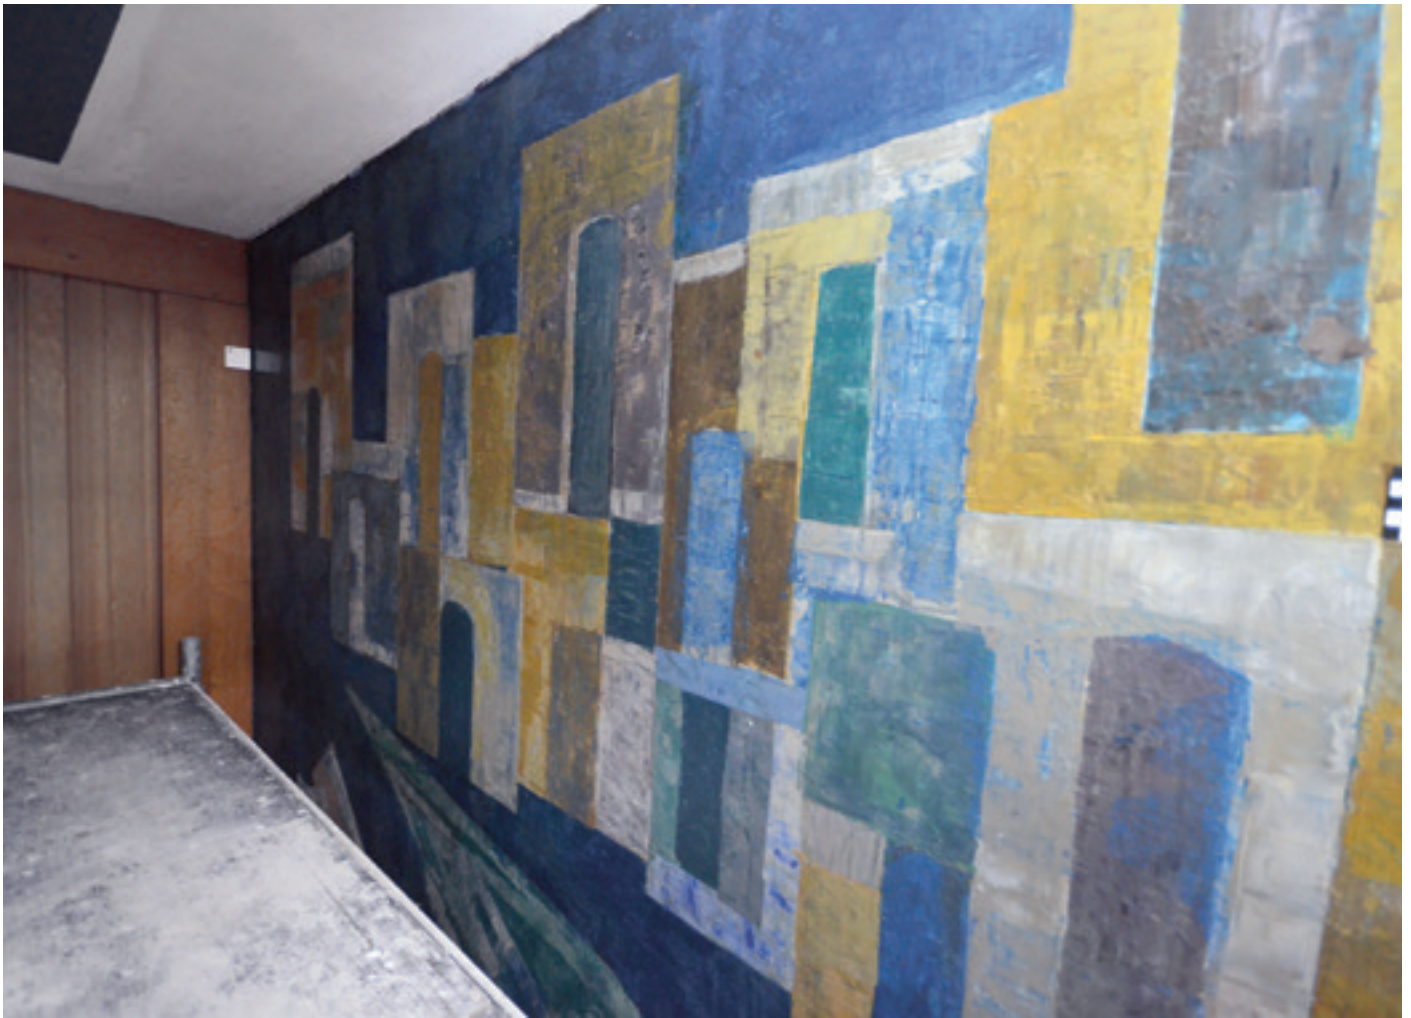
11 Übersichtsaufnahme des oberen Bereichs des Wandbilds vom Gerüst aus, während der Wartung im Dezember 2023.
