Das verschwundene Kloster Ettenheimmünster

Visualisierung durch gezielte Biotoppflege

Bertram Jenisch

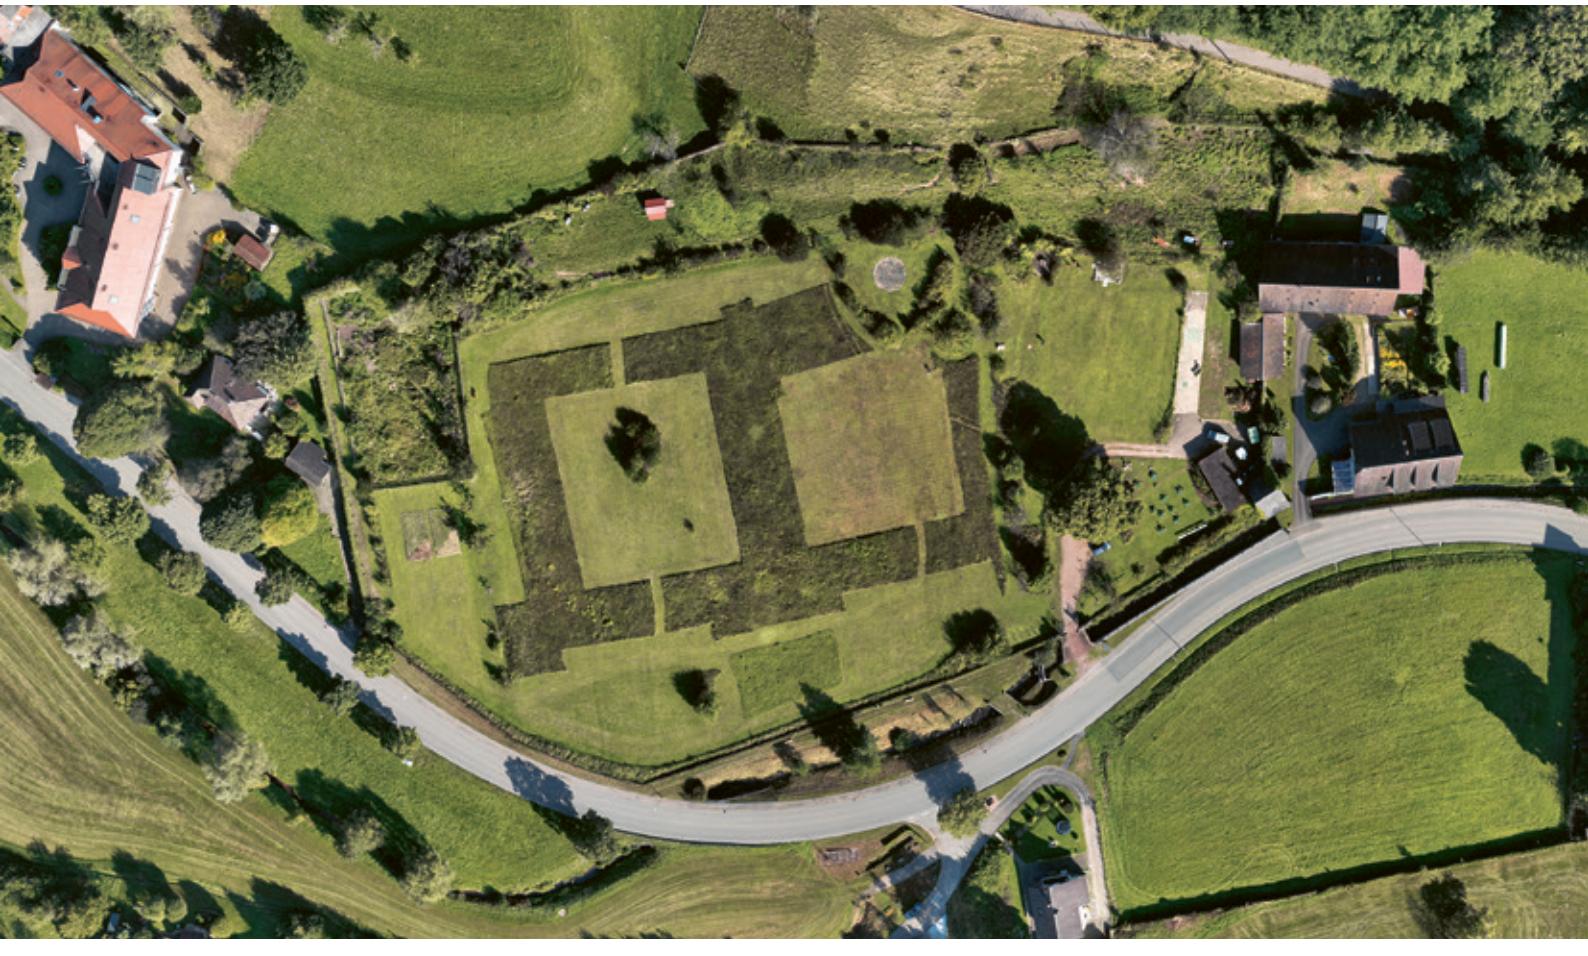
1 Drohnenaufnahme aus 120 m Höhe am 20. September 2024.

Um einen Überblick über das gesamte Gelände zu gewinnen, erfolgte am 20. September 2024

eine Dokumentation des ersten Versuchs mit einer Drohne. Das Ergebnis der gezielten Mäharbeiten lässt sich aus einer Höhe von 120 m eindrucksvoll veranschaulichen (Abb. 1). Erst aus dieser erhöhten Perspektive ist erkennbar, dass die um zwei Innenhöfe gruppierte Klosteranlage nahezu den gesamten Raum innerhalb der Umfassungsmauer ausgefüllt hat. Der Versuch einer Visualisierung des Grundrisses der ehemaligen Anlage durch gezieltes Mähen des Bewuchses hat somit alle Erwartungen übertroffen.

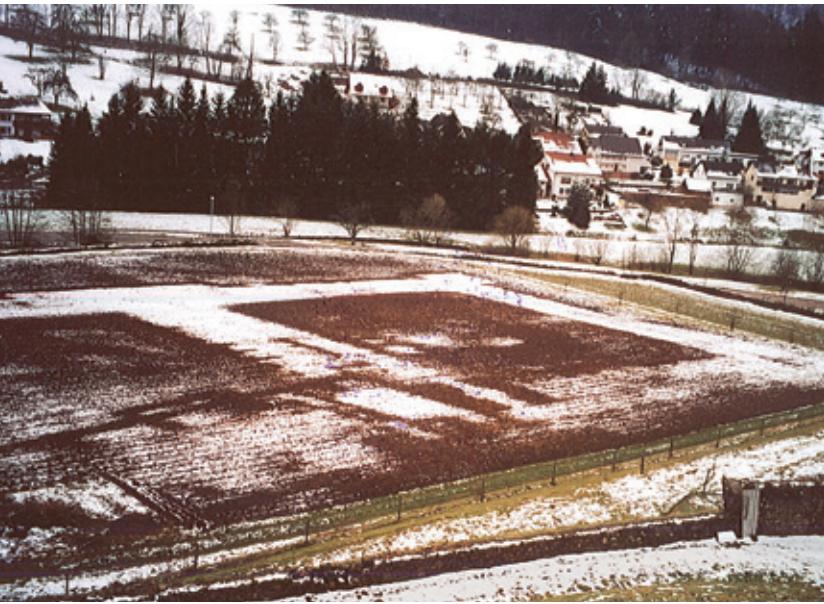
2 Im Winter 2011 zeichneten sich die Grundmauern der Anlage bei leichter Schneedeckung ab.

Einmessungen auf einem Katasterplan vor. Die Lage der abgegangenen Gebäude ist daher nicht eindeutig festzumachen. Lediglich bei besonderen Wetterlagen zeichnet sich der unterirdische Klostergrundriss im Gebiet kurzzeitig an der Oberfläche ab (Abb. 2). Dies geschieht meist im Winter, wenn der Boden leicht von Schnee bedeckt wird, die Sonne diesen aber wieder tauen lässt. Aufgrund geringer Temperaturunterschiede in der Erde geschieht das nicht überall gleichzeitig. In den Bereichen, wo knapp unter der Geländeoberfläche massive Mauern anstehen, ist die Temperatur niedriger als in tiefgründig humosen Bereichen. Dadurch bleibt der Schnee über den ehemals bebauten Flächen etwas länger liegen und zeichnet sie für einen flüchtigen Moment klar als Muster ab.

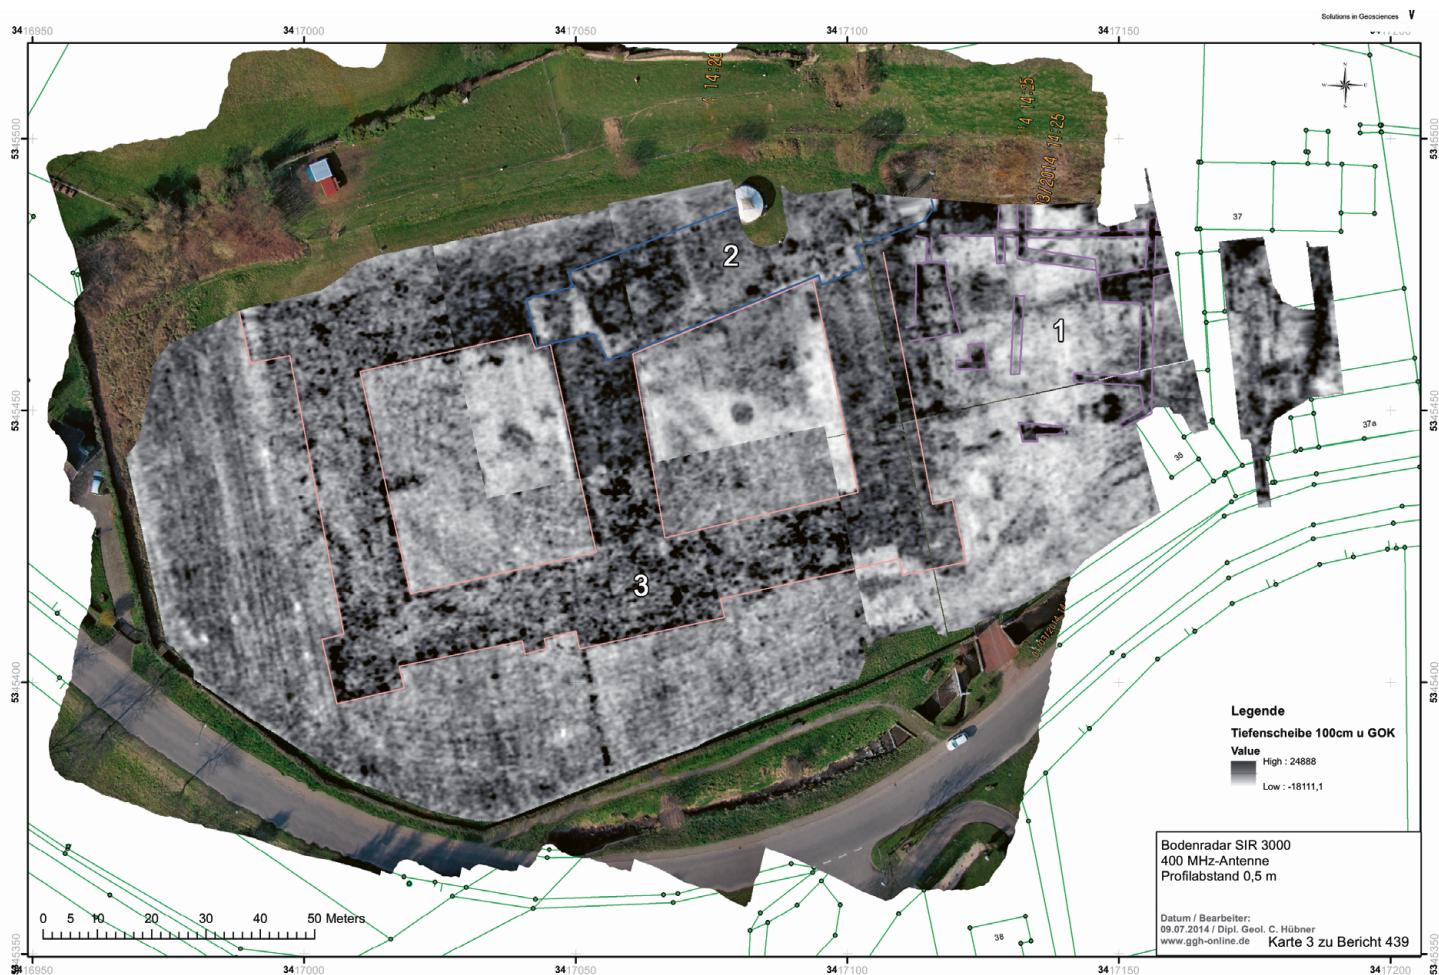
3 Plan der Vermessung des Geländes mit Geomagnetik im Winter 2014.

Im auf Grundlage der Messergebnisse erstellten Magnetogramm lässt sich daher der Grundriss der barocken Klosteranlage erkennen, die bislang nur aus historischen Karten und Abbildungen bekannt war (Abb. 3). Der westliche Innenhof (Kreuzgang) misst demnach 35×42 m, die gesamte Anlage ohne Nebengebäude etwa 122×67 m.

Die im Nordosten des Messbildes liegende Kirche weicht in ihrer Orientierung leicht von den jüngeren, im 18. Jahrhundert errichteten Konventsgebäuden ab. Letztere waren unterkellert und sind offenbar massiv mit Bauschutt verfüllt, während die beiden von Kreuzgängen umgebenen Innenhöfe frei von Bebauung waren.

Die zwischen 1658 und 1683 errichtete Form der Klosteranlage hat ebenfalls klar erkennbare Strukturen hinterlassen. In dieser Bauphase besaß die Kirche am Westende eine Doppelturmfront. Im Bereich des östlichen Kreuzgangs zeichnet sich überdies der ältere, wohl spätmittelalterliche Kreuzgang ab, der durch einen Hof von der Kirche abgesetzt war. Die älteren Konventsgebäude waren parallel zur Kirche ausgerichtet und deutlich kleiner dimensioniert als die jüngste, von Peter Thumb im 18. Jahrhundert erbaute Anlage.

Die Untersuchung des Bereichs östlich des Klosters erbrachte unerwarteterweise höchst spannende Befunde. In historischen Abbildungen ist an dieser Stelle eine Freifläche zu erkennen. Auf dieser Teilfläche des Klostergeländes existierte bis in die 1980er Jahre eine Gärtnerei, es wäre also mit Störungen des archäologischen Untergrunds zu rechnen gewesen. Diese jüngste Nutzungsart hat aber erstaunlicherweise die archäologische Substanz kaum beeinträchtigt. Schon in einer Tiefe von etwa 50 cm zeichnet sich eine in der Orientierung von Kirche und Konvent abweichende Grundrissstruktur ab. Mehrere Ost-West-orientierte Bauten gruppieren sich um einen Innenhof. Parallel dazu verlaufende lineare Strukturen finden sich auch im östlich angrenzenden Wirtschaftshof. Dort kann auch der Lauf des Mühlkanals ermittelt werden. Nordwestlich davon ist im Bereich der spätmittelalterlichen Kirche ein etwa 38 m langer und 8 m breiter Baukörper fassbar, von dem man mit aller Vorsicht als frühem Kir-

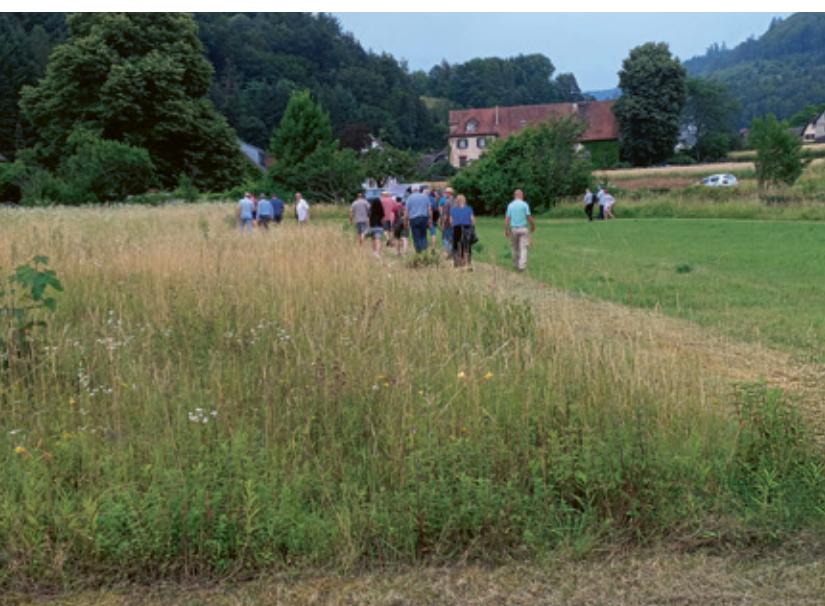
5 Besuch der durch die gezielten Mäharbeiten erkennbaren Klosteranlage im Rahmen der Jahrestagung der Ehrenamtlich Beauftragten der Denkmalpflege am 29. Juni 2024.

In einem zweiten Anlauf wurden am 18. Juni 2024 die oben beschriebenen Messpunkte durch kurze Leerrohre dauerhaft abgesteckt. In diese bodeneben eingeschlagenen Metallhülsen konnten dann Metallstäbe gesteckt werden. Zukünftig können sich Mäharbeiten an den fest installierten, als Abtskrümme gestalteten und mit Markierungsschnüren versehenen Messpunkten orientieren.

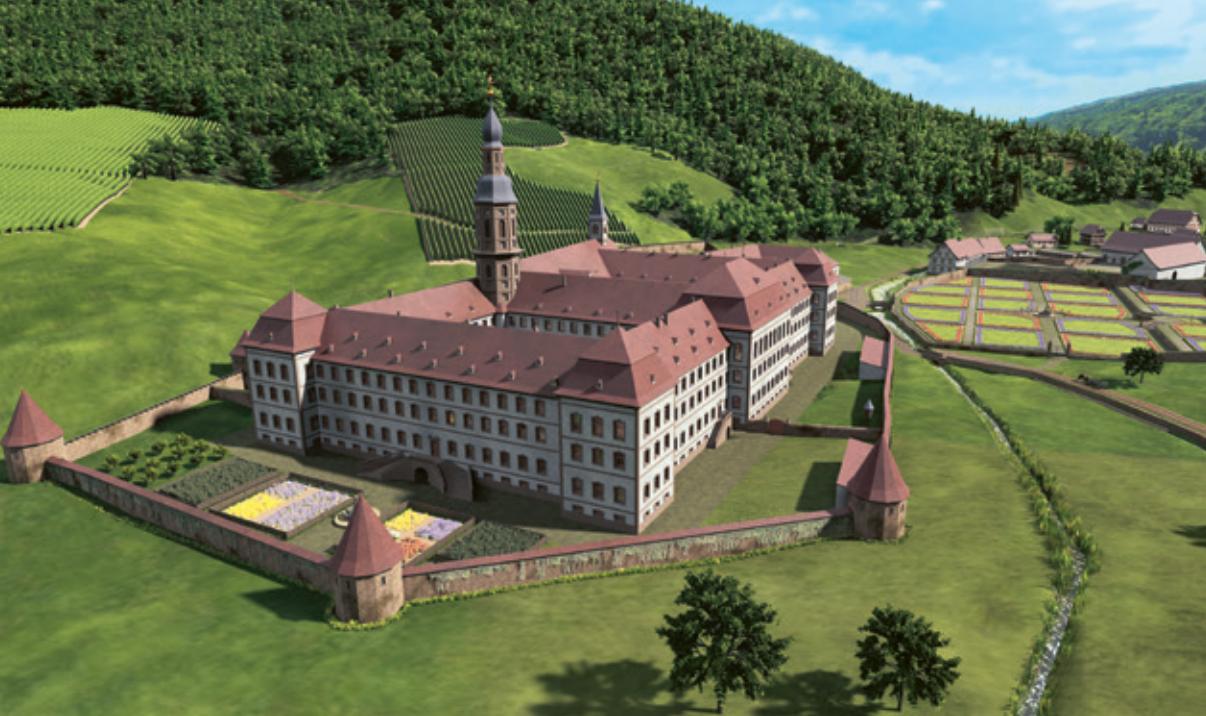
6 Dreidimensionale Rekonstruktion der in der ersten Hälfte des 18. Jahrhunderts von Peter Thumb neu errichteten Klosteranlage von Südwesten gesehen.

Seit längerer Zeit gibt es voneinander unabhängige Bestrebungen, das verschwundene Kloster mit verschiedenen Herangehensweisen wieder erfahrbar zu machen. Durch die minutiöse Auswertung historischer Ansichten und Pläne ist es dem aus Ettenheim stammenden Pfarrer und passionierten Historiker Jörg Sieger mit technischer Unterstützung des Informatikers Karl-Heinz Häfele gelungen, eine eindrucksvolle 3D-Rekonstruktion der Klosteranlage herzustellen (Abb. 6). Mehrfach überarbeitet ist sie auch als Film verfügbar, der einen stimmungsvollen Rundgang durch das nicht mehr bestehende Kloster ermöglicht.
