Der Vergangenheit eine Zukunft

Die Restaurierung des Farnrainhofes verbindet maximalen Substanzerhalt und moderne Nutzung auf gekonnte Weise

Judith Platte

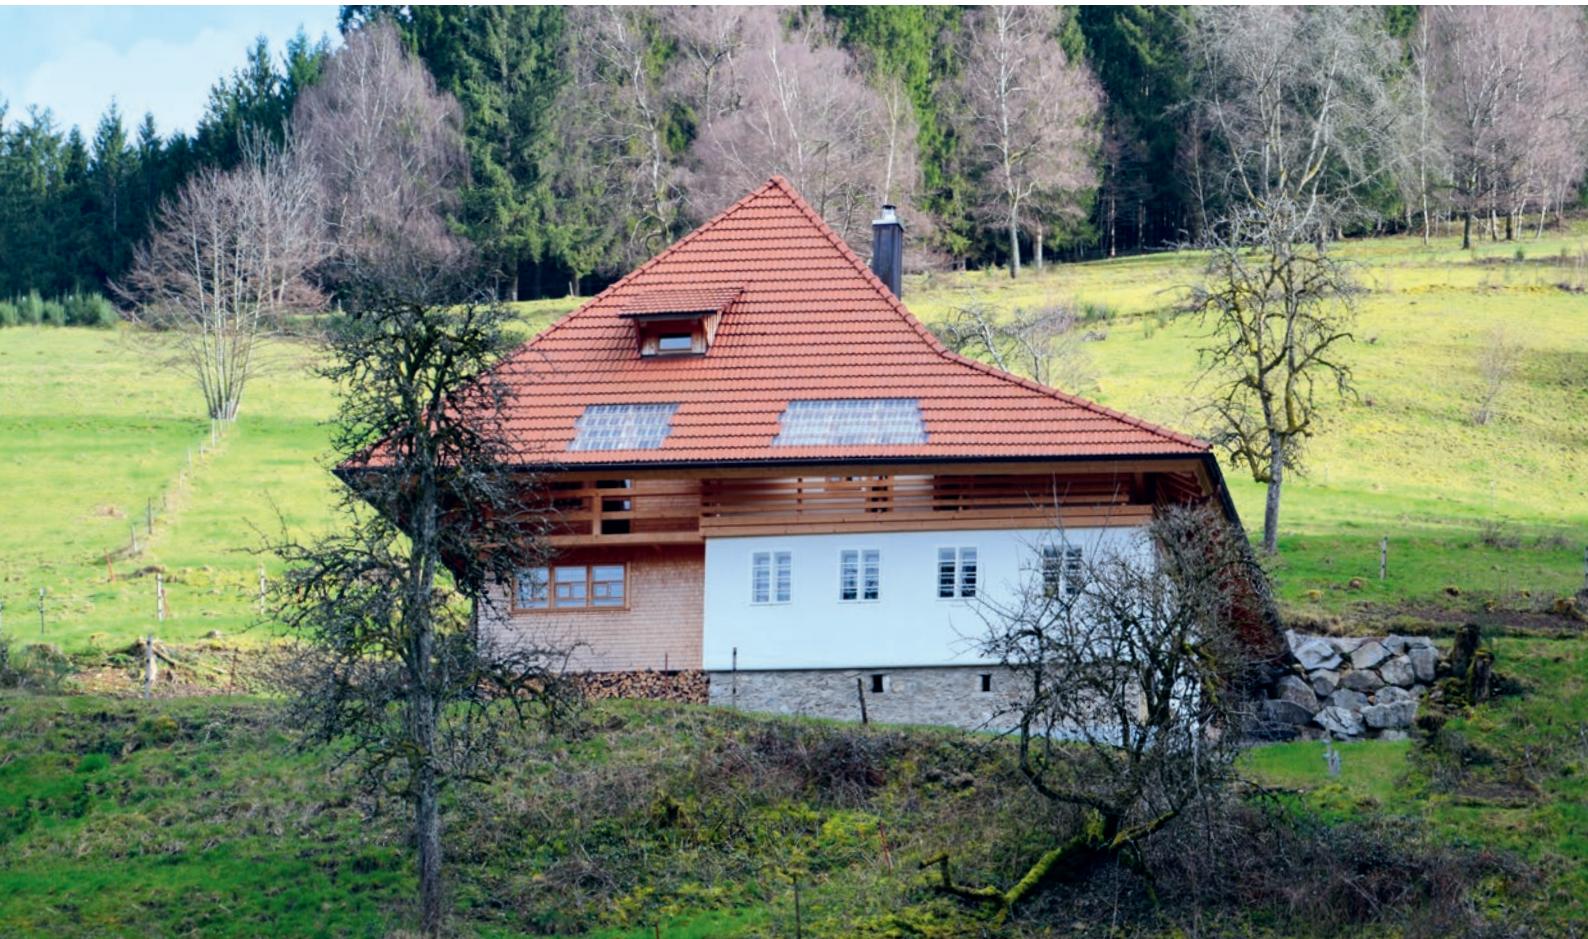
1 Außenansicht Hof mit Vollwalm.

gleichrangig neben der Modernisierung betrachtete. Eine vollständige Rekonstruktion des Vollwalms bei gleichzeitiger Wegnahme verunklängernder jüngerer Zubauten (Gaube, Trippel) gehörte dazu. Hier richtete sich früh die Frage an die Denkmalpflege, ob man diesem Vorhaben folgen könnte, löst das Wort „Rekonstruktion“ in Fachkreisen doch mitunter nervöse Reaktionen aus. Jedoch war der ursprüngliche Vollwalm zweifelsfrei anhand bauhistorischer Befunde nachweisbar, und wer den Hof heute sieht, kann ihn sich nicht mehr ohne sein tief herabgezogenes schützendes Haupt vorstellen (Abb. 1).

Das historische, rußgeschwärzte Dachtragwerk erhielt eine Aufsparrenlage, die für eine bessere Wärmedämmung sorgt und zugleich die historische Substanz statisch entlastet. Im Dachraum sind die historischen Hölzer vollständig sichtbar. Moderne Akzente wurden subtil eingesetzt: Lüftergauben an der talseitigen Dachfläche und ein bergseitiges Lamellenfenster belichten den Dachraum und fügen sich zurückhaltend in das Erscheinungsbild ein. Der Dachraum mit der bergseitigen Hocheinfahrt blieb als ein großer offener Raum erhalten. Nur in einer seitlichen Nische wurde ein kleines Bad integriert.

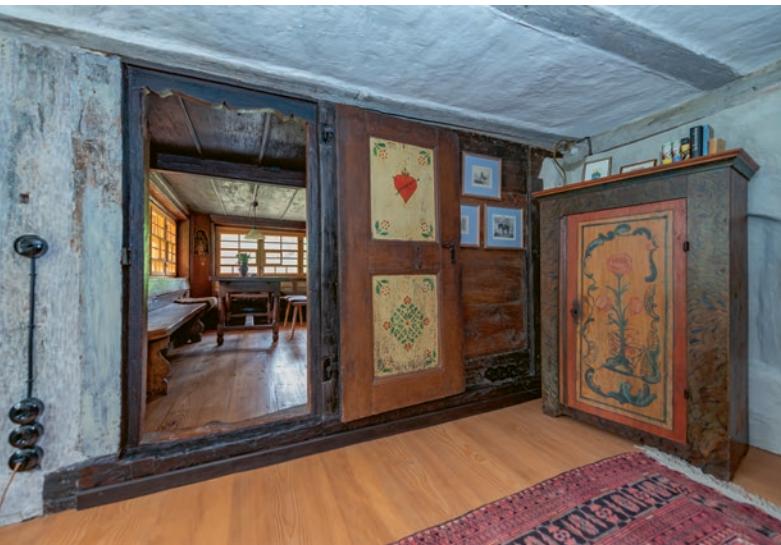
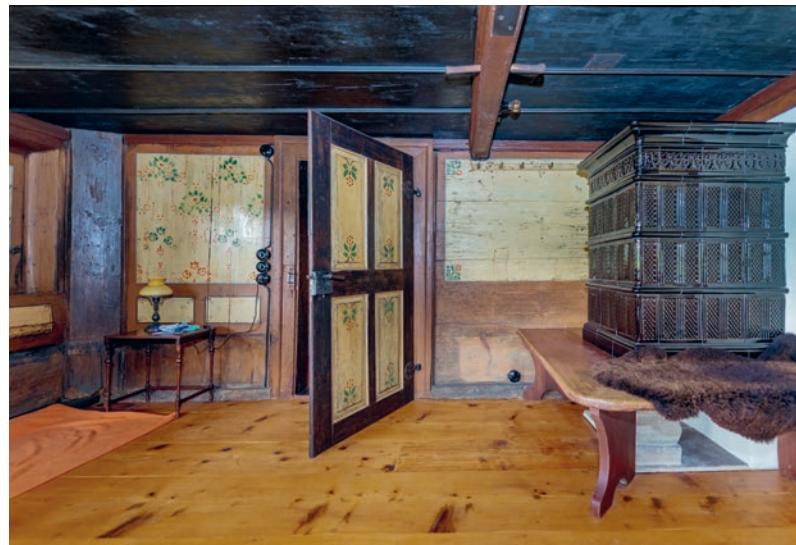
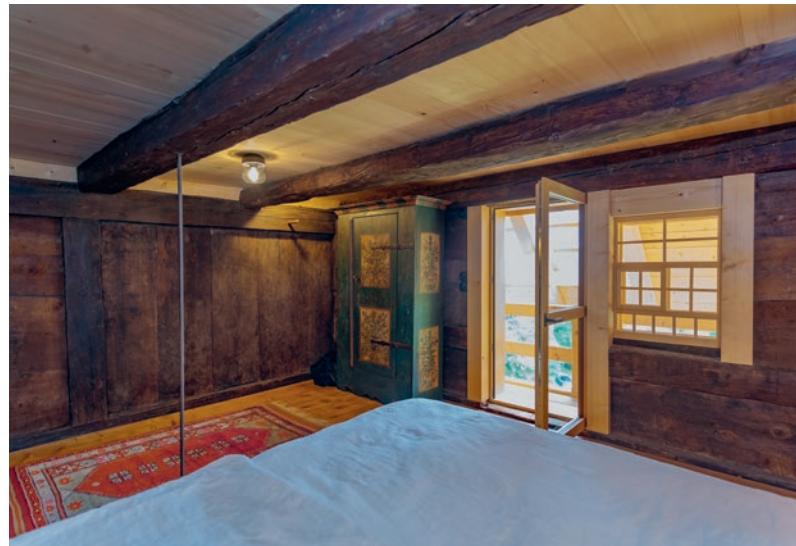
2-5 Blick von der mittleren in die große Wohnstube; Details der großen Wohnstube; Restauriertes Fenster in der heutigen Küche; Schlafkammer im Obergeschoss.

In den beiden Wohngeschoßen macht der Besucher heute eine von der Moderne zurückhaltend begleitete Zeitreise in die Raumgestaltung vergangener Jahrhunderte. Diese vielleicht etwas pathetische Umschreibung trifft tatsächlich zu. Die drei Stuben, die sich talseitig von Ost nach West erstrecken, zeigen in sorgsam restaurierter Form an Wänden und Decken alte Schwarz- und Ölfassungen sowie einzelne zarte Vergoldungen (Abb. 2). Die Lehm- und Kalkfassungen an den Wänden wurden gereinigt, gefestigt, mit traditionell nachgemischten Rezepturen ergänzt und nur vereinzelt zurückhaltend retuschiert. Die Bruchsteinwände

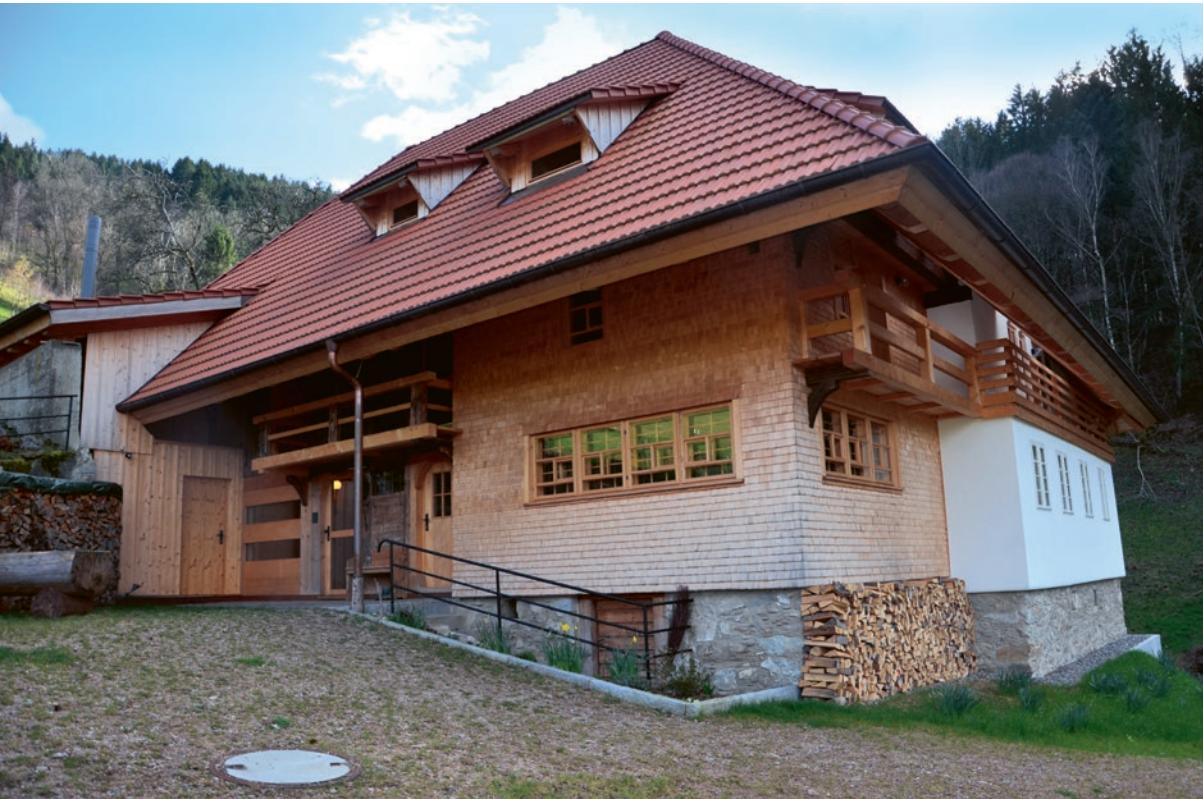
6 Außenansicht
Eingangsseite.

Der in den Akten des Landesamts für Denkmalpflege unter dem Namen „Farnrainhof“ geführte kleine Schwarzwaldhof liegt in einem abgelegenen Tal der Gemeinde Yach im Elztal. Der Hof ist ein Kulturdenkmal nach § 2 des Denkmalschutzgesetzes Baden-Württemberg. Mit dem Kauf durch das Ehepaar Kunze 2017 und der folgenden Sanierung, Restaurierung und Modernisierung begann ein neuer Abschnitt in seiner langen Geschichte. Heute ist er (wieder) ein anschauliches und außergewöhnliches Beispiel für die Lebens- und Wirtschaftsgeschichte sowie die Bautradition im Schwarzwald (Abb. 6).
