# Ein spätbarockes Wohnstallhaus im Kleid des 19. Jahrhunderts

## Erhaltung und Instandsetzung eines Einhauses im nördlichen Schwarzwald

Selma Fiagbenu

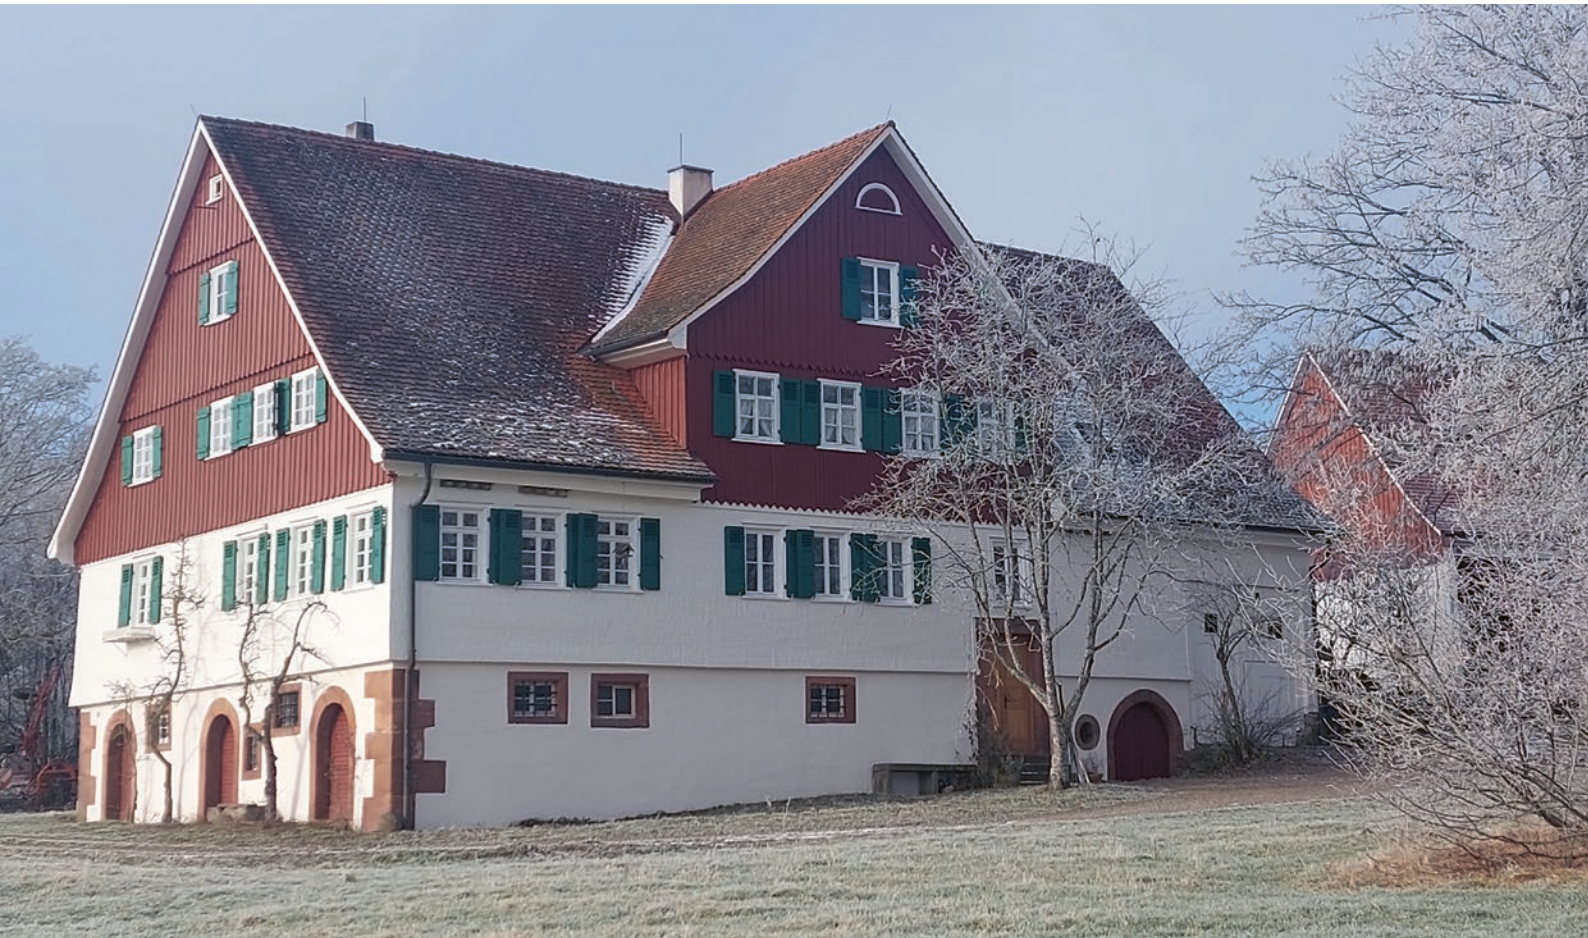
**1** Ansicht Wohnstallhaus nach der abgeschlossenen Instandsetzung 2024.

Mit dem Neuanstrich der Außenfassade wurde die Instandsetzung 2024 abgeschlossen, sodass das Anwesen in seiner Erscheinung seiner repräsentativen Lage in nichts nachsteht.

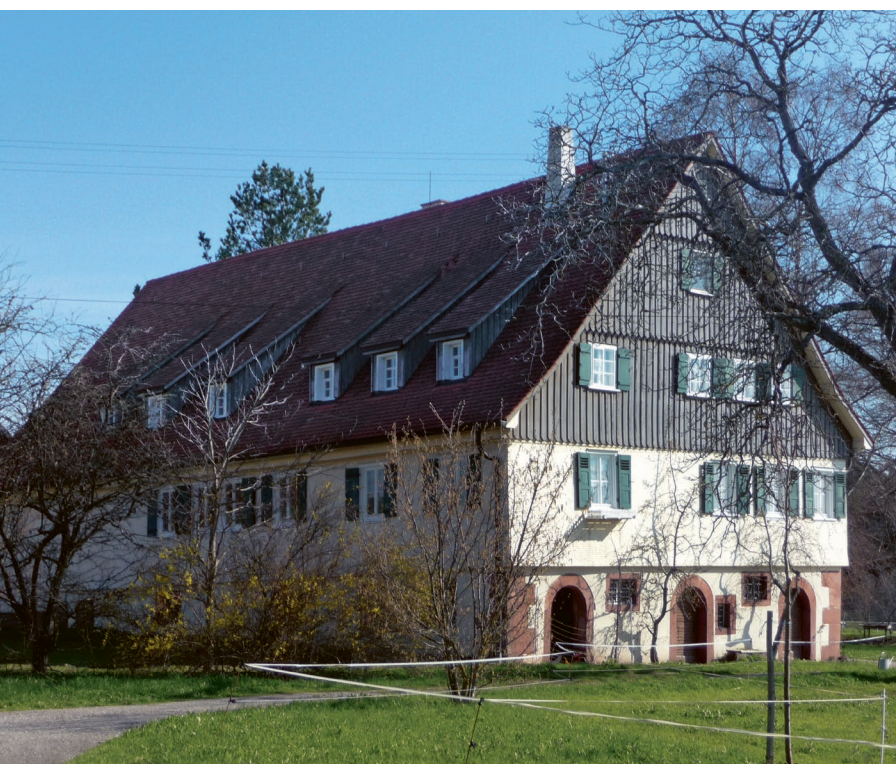
**3** Ansicht des Anwesens von Südwesten nach Einbau der Gauben (Aufnahme von 2013).

sichern und es wohnbar zu machen. Dazu zählten die Sanierung des Daches und das Einbauen einer zentralen Heizanlage. Im Zuge der Instandsetzung wurde das Dach für eine bessere Energiebilanz gedämmt. Zur Belichtung und Belüftung des Dachraums erfolgte der Einbau von Gauben (Abb. 3, 4).

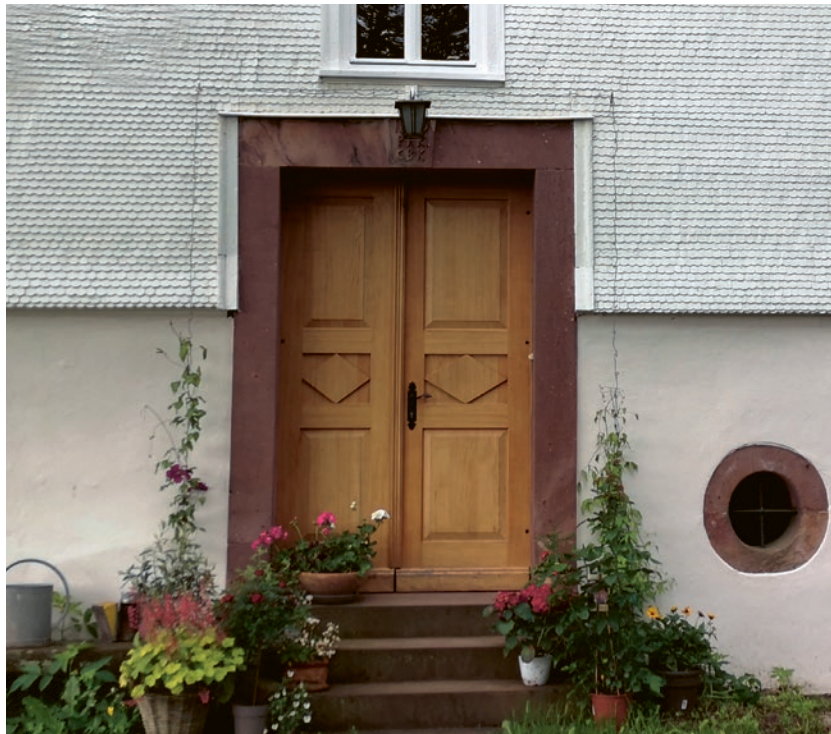
**5** Die neue Eingangstür wurde nach Vorbild der historischen Tür im Stil um 1830 nach einem Foto rekonstruiert.

Kellertüre konnte nach historischem Vorbild und unter Verwendung der aufgearbeiteten, originalen Bänder rekonstruiert werden. Der Hauptzugang – vermutlich in der Nachkriegszeit mit dem Umbau der Eingangstüre der Sandsteinstufen beraubt – erhielt wieder eine Freitreppe aus Naturstein (Abb. 5).

gangstür ausfindig gemacht werden, nach dessen Vorbild die Neuanfertigung der Eingangstür erfolgte (Abb. 5, 9).

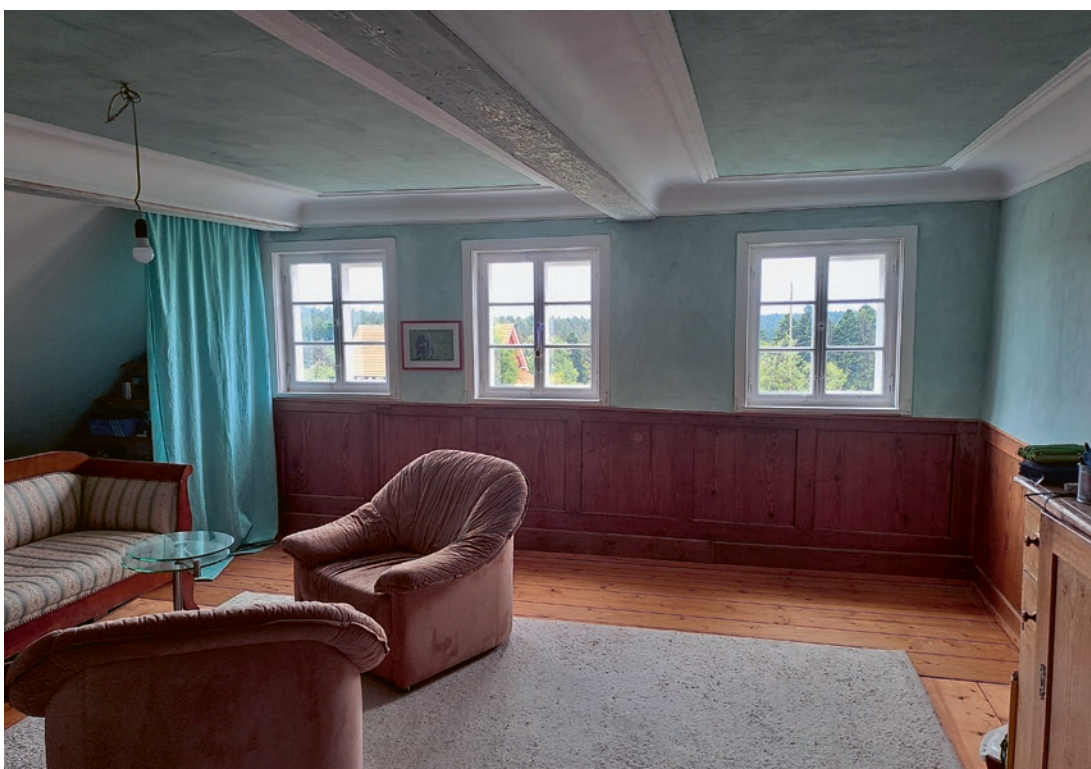
**6** Stuckdecke im Obergeschoss.

Durch den Rückbau ergänzter Zwischenwände der 1960er Jahre konnten die historischen Grundrisse wiederhergestellt werden. Über den abgehangenen neuzeitlichen Decken sind die Stuckdecken im ersten Stock erhalten. Diese wurden repariert und sind nun wieder in den Wohnräumen sichtbar (Abb. 6). Auch die Holzböden und Kalkputzwände wurden überarbeitet.

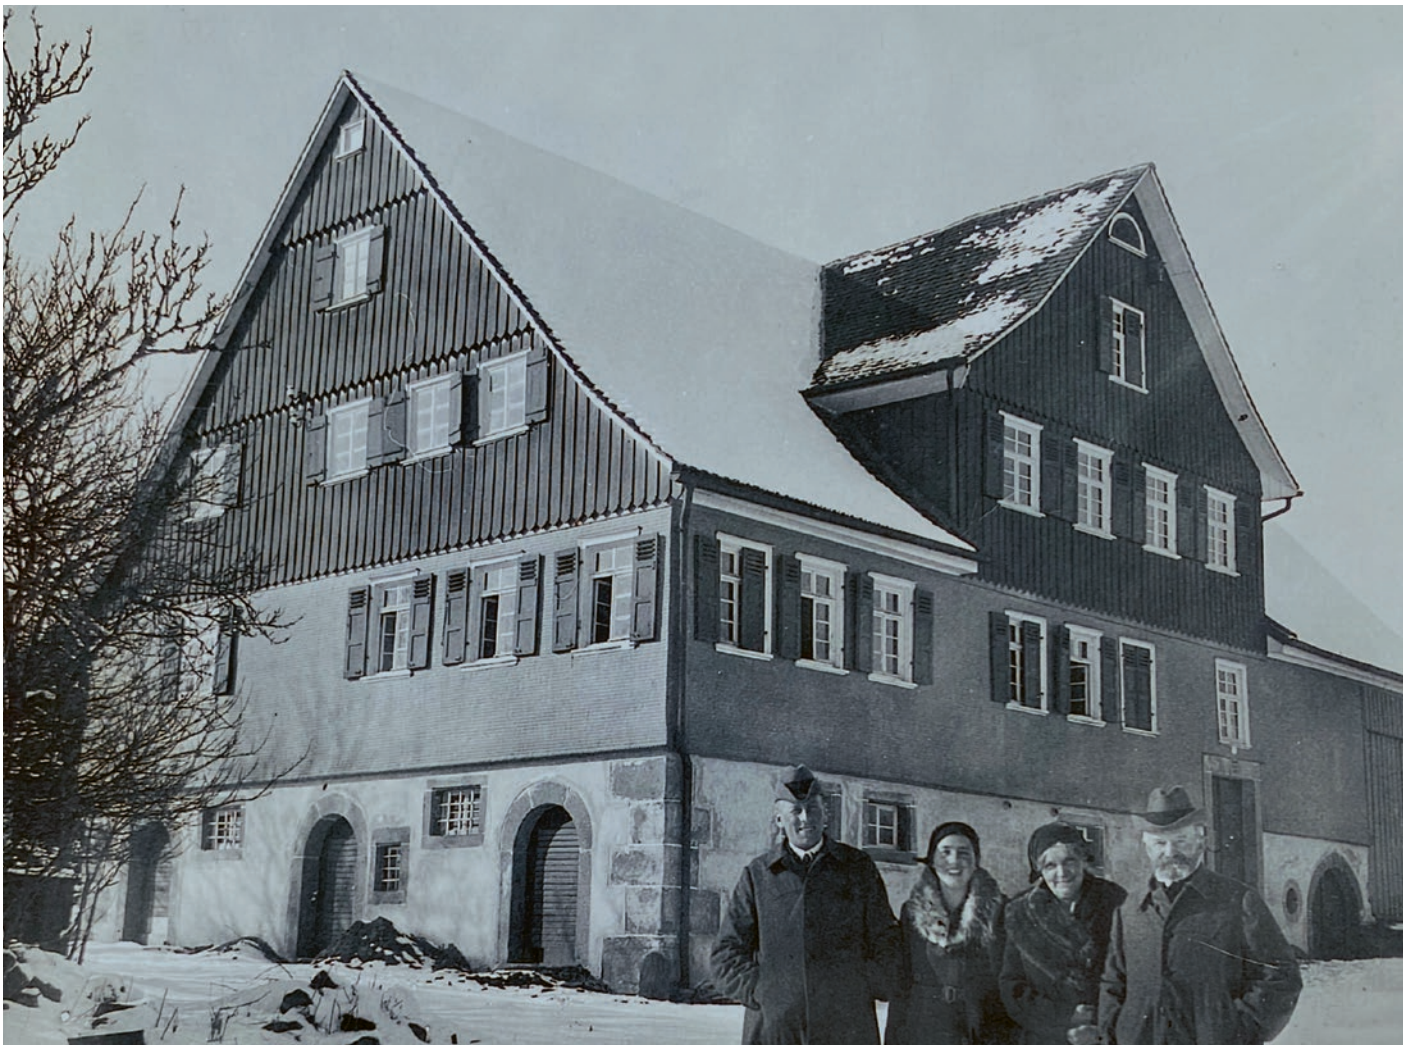
7 Ansicht des Wohnstallhauses um 1930.

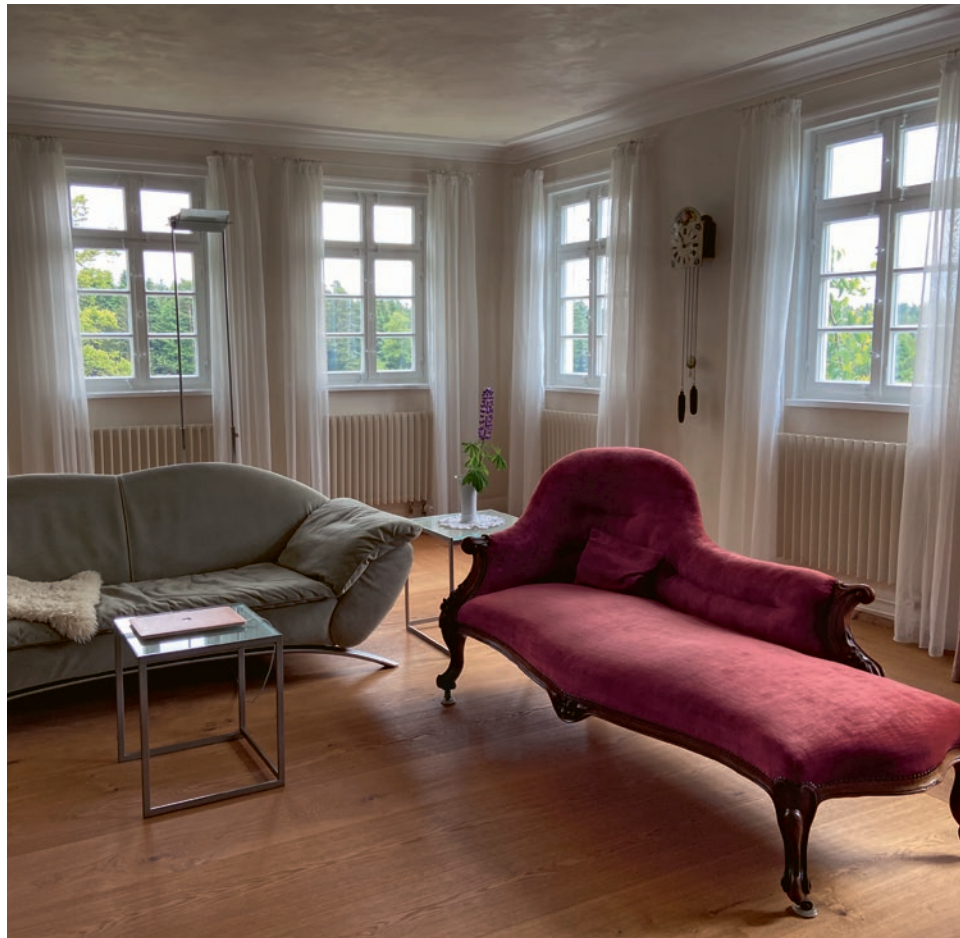
**8** Stube mit nach historischem Vorbild rekonstruierten Fenstern.

Energetische Verbesserung wurde in einem weiteren Sanierungsabschnitt durch neue Fenster im Obergeschoss erzielt: Anhand des auf dem Dachboden erhalten gebliebenen Fensterflügels sowie Bildquellen konnten die originalen Fensterteilungen rekonstruiert und mit einer dünnen, aber dreifach isolierten Vakuumverglasung versehen werden (Abb. 7). Ebenfalls konnte nach langer Recherche ein Foto mit der originalen Zu-

Wohnnutzung des Objekts ist durch moderne Ergänzungen wie die Dämmung im Dachraum, eine zentrale Heizanlage sowie neue Fenster mit Vakuumverglasung möglich geworden (Abb. 8). Trotz jahrzehntelanger Vermittlungsarbeit der Denkmalpflege ist es noch lange nicht selbstverständlich, dass die Instandsetzung von Kulturdenkmälern sich maßgeblich am Bestand mit seiner Substanz, seinen Grundrissen und Eigenheiten orientiert. Entsprechend positiv ist im Fall des sogenannten Forsthauses die Einstellung der Eigentümer und deren Umgang mit dem Denkmal besonders hervorzuheben. Eine behutsame Instandsetzung, eine Anpassung an moderne Wohnstandards und auch Maßnahmen im energetischen Bereich, wurden im Fall des Forsthauses vorbildhaft umgesetzt. Der vorhandene Bestand wurde hier nicht nur denkmalfachlich korrekt aufgearbeitet und konserviert, sondern vielmehr in die künftige Nutzung nachhaltig integriert. So sind eine stimmige und behagliche
