## Gemeinsam die Alte Münze retten

### Eigentümergemeinschaft rettet spektakulären Sonderbau und belebt behutsam den Baubestand

Peter Huber

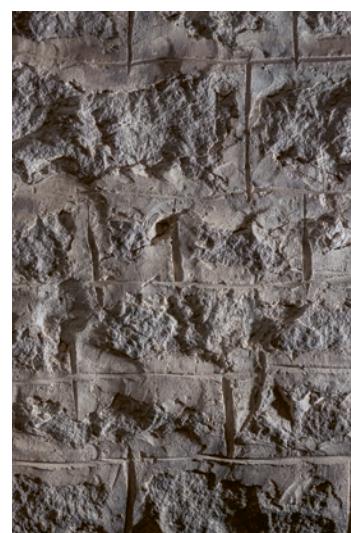
**2** *Pietra Rasa*-Putz.

chungen zwei spektakuläre Befunde zum Vorschein: Im Westraum des ersten Obergeschosses und bei weiteren Räumen im zweiten Obergeschoss wurde an ganzen Wänden ein sogenannter *Pietra Rasa*-Verputz nachgewiesen. Bei dieser für das 13. Jahrhundert typischen Putzvariante hat man den überstehenden Fugenmörtel glatt

verstrichen und mit geometrischen Kellen-Ritzungen ein Quadermauerwerk simuliert. Diese Putzflächen ließen sich hinsichtlich der Schichtenabfolge und stilistisch eindeutig der Bauzeit zuordnen. Eine weitere Entdeckung waren die beiden zum Teil zugemauerten Zwillingsfenster der Zeit um 1560, deren Gewände sich bis zur Fassadsensanierung 1961 noch außen abzeichneten und die raumseitig durch eine vorgestellte schlanke Säule mit korinthischem Kapitell und einen Konsolstein mittig geteilt werden (Abb. 7, 8). Die beiden Fensterpaare sind auf den Grundrissplänen zum Münze-Umbau von 1762 noch ablesbar und wurden wohl erst um 1900 teilweise vermauert. Besonders bemerkenswert sind die Reliefs auf dem Konsolstein mit einer Wappendarstellung – vermutlich des damaligen Bauherrn Hans Schaff – auf der einen und der Maske eines bärtigen gehörnten Mannes auf der anderen Seite.

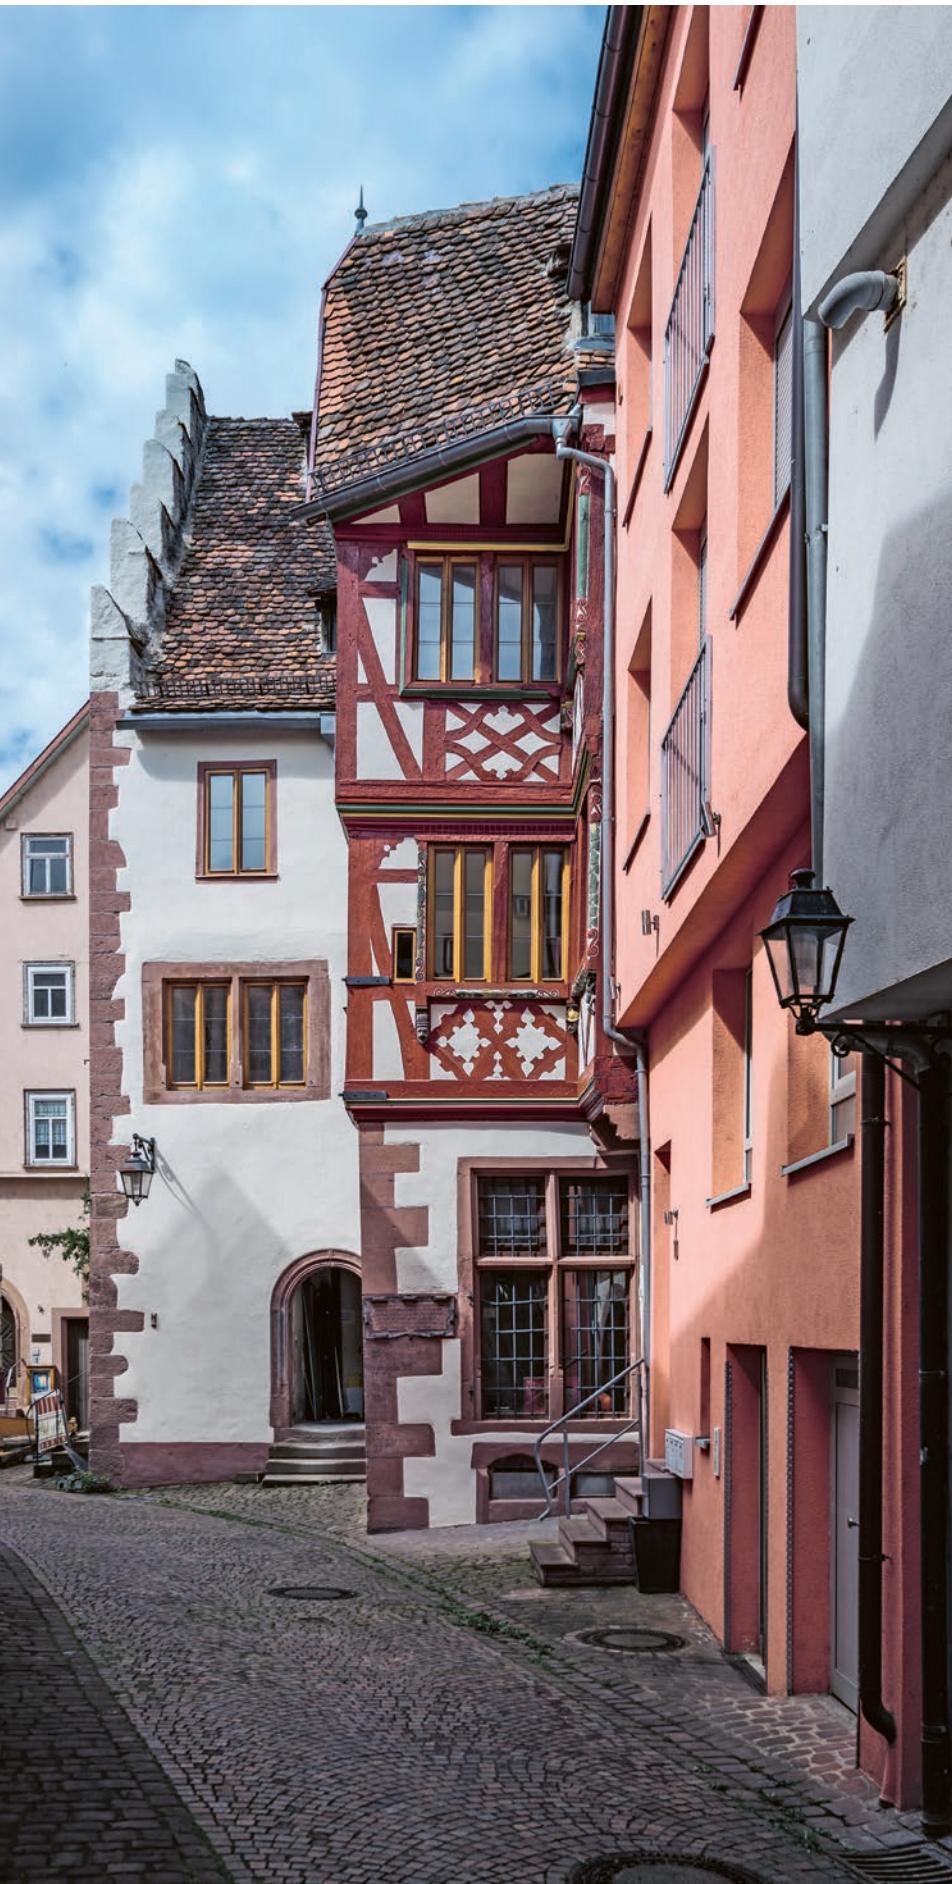
**3** Die Alte Münze von Osten.

Die Alte Münze befindet sich in der mittelalterlichen Kernstadt zwischen Tauber und Main in einer vom Marktplatz nach Osten hin abzweigenden Nebengasse. Der Gebäudekomplex der gräflichen Münze besteht aus drei Baukörpern (Abb. 3, 4): Die Mitte der Baugruppe bildet das hohe Steinhaus mit Staffelgiebel, östlich daran schließt ein Fachwerkgebäude auf hakenförmigem Grundriss an (Münzgasse 2), nach Südwesten grenzt an den Steinbau ein glatt verputztes Gebäude (Münzgasse 4), das früher Teil der gräflichen Münze war, aber heute ein eigenständiges Gebäude ist.

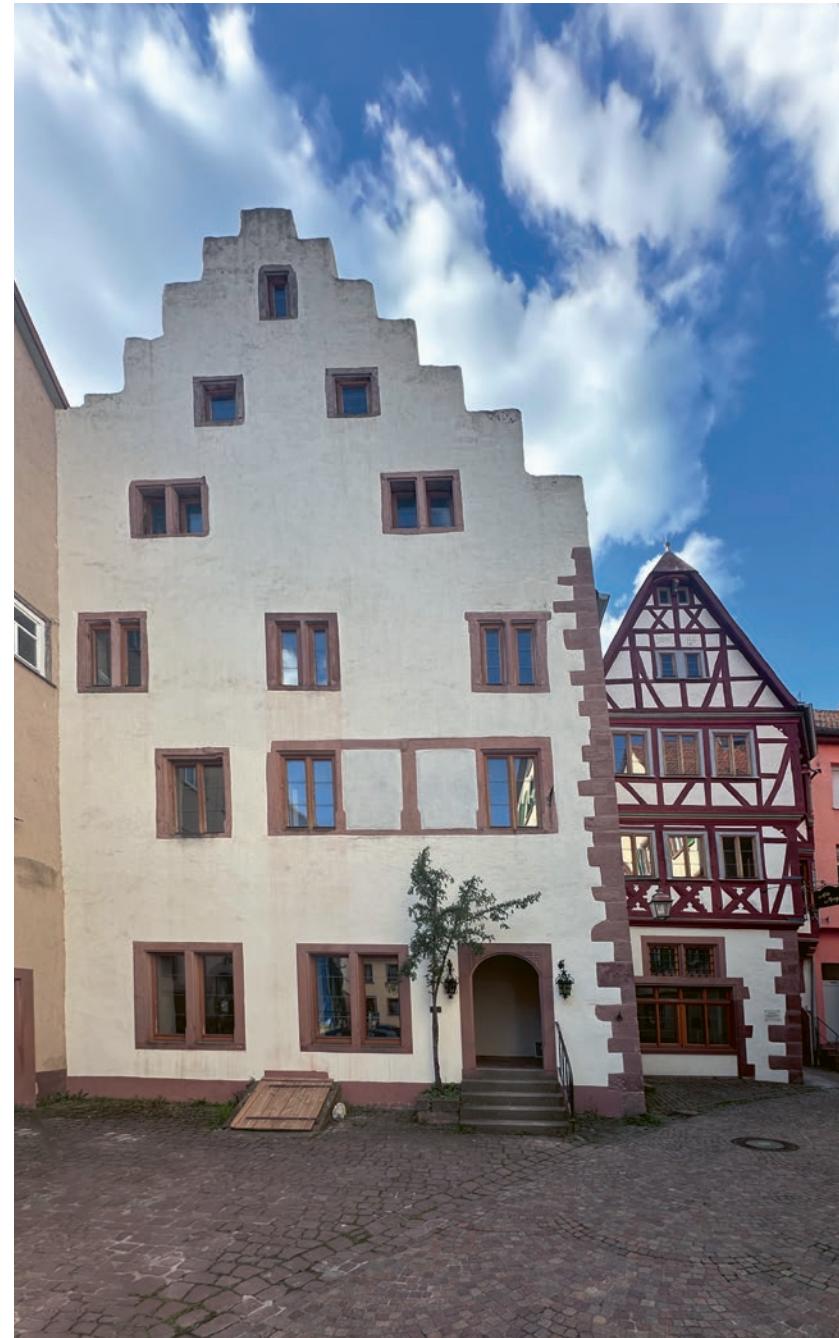
**4** Der Baukomplex der Gräflichen Münze von Süden: Links angeschnittener Putzbau Münzgasse 4, daran anschließender Baukörper Münzgasse 2 mit Steinbau und Fachwerkbau.

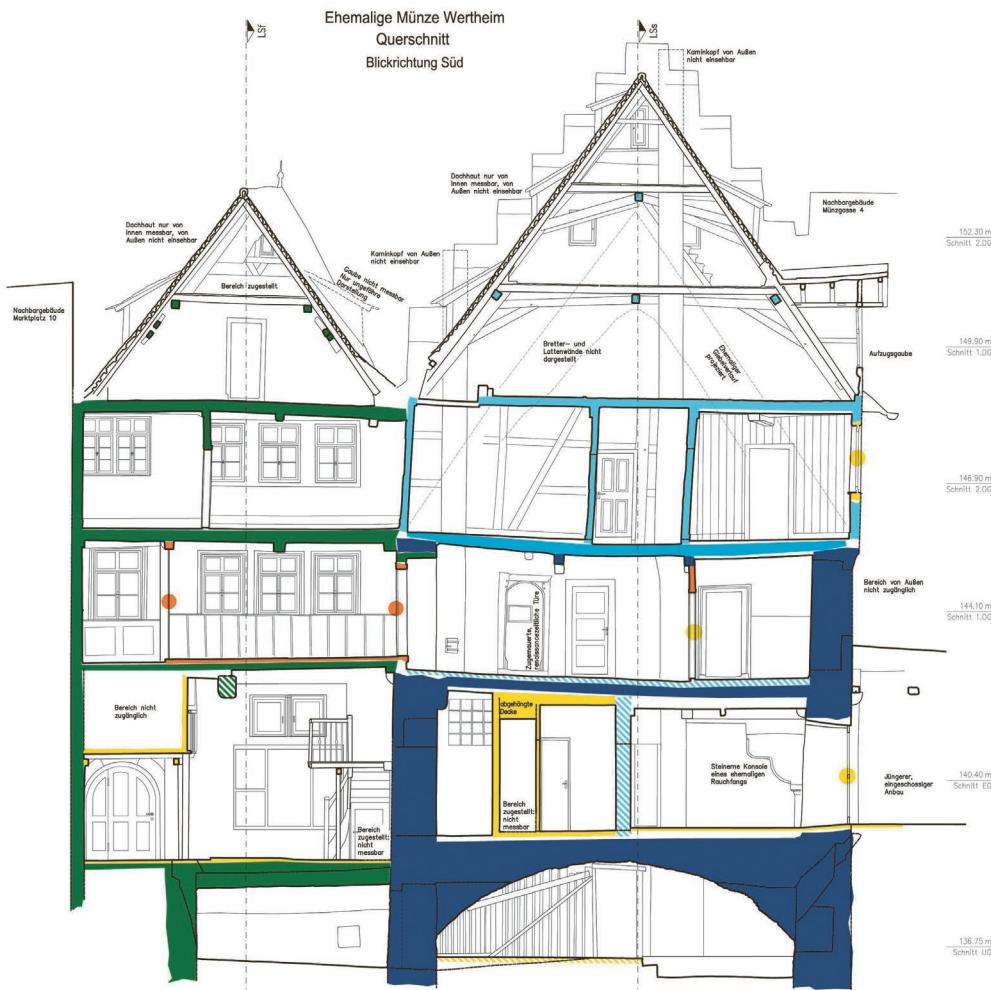
**5** Baualterskartierung von Markus Numberger.

Bauphasen

- Erbauung Steinhaus - zwischen 1261 und 1274 (d)
  - Veränderungen Steinhaus - 1407 (d)
  - Veränderungen Steinhaus - 1560 (d) und 1577 (i)
  - Erbauung Fachwerkhaus - 1587 (d) bis 1589 (i)
  - Veränderungen - 17. Jahrhundert
  - Nutzung zur Münze - 1762 bis 1767 (a)
  - Veränderungen - 19. Jahrhundert
  - Veränderungen - um 1900 (a)
  - Veränderungen - 1. Hälfte 20. Jahrhundert
  - Veränderungen - 2. Hälfte 20. Jahrhundert
  - ungeklärt
  - Ausstattungselemente
- Schraffierte Bereiche sind nicht gesichert  
zeigen aber die wahrscheinlichste Phase
- D1 Dendrochronologische Probenentnahmen

Das Steinhaus wurde nach den Ergebnissen einer dendrochronologischen Untersuchung des Innengerüstes in der Zeit zwischen 1261 und 1274

erbaut (Abb. 5). Aus dieser Zeit stammen der Keller, große Teile der steinernen Außenmauern und das hölzerne Innengerüst von Erdgeschoss und Teilen des Obergeschosses. Von der wandfesten Ausstattung dieser Zeit sind die Reste eines spätromanischen Rauchfangs und Putzflächen mit Fugenritzungen (sogenannte *Pietra Rasa*, Abb. 2) im Inneren und Äußeren erhalten. Bislang ist noch unklar, welche Nutzung das repräsentative Steinhaus in seiner Erbauungszeit hatte. Mit hoher Wahrscheinlichkeit dürfte es damals als herrschaftliches Gebäude für die Verwaltung der Wertheimer Grafen gedient haben.
