# Masterarbeiten über historische Dachwerke

## Mehr als Auseinandersetzungen mit deren Tragwirkung und Instandsetzung?

Philipp Baumbusch/Matthias Frese/Mareike Janoudi/Sabine Kuban/Luca Schorer

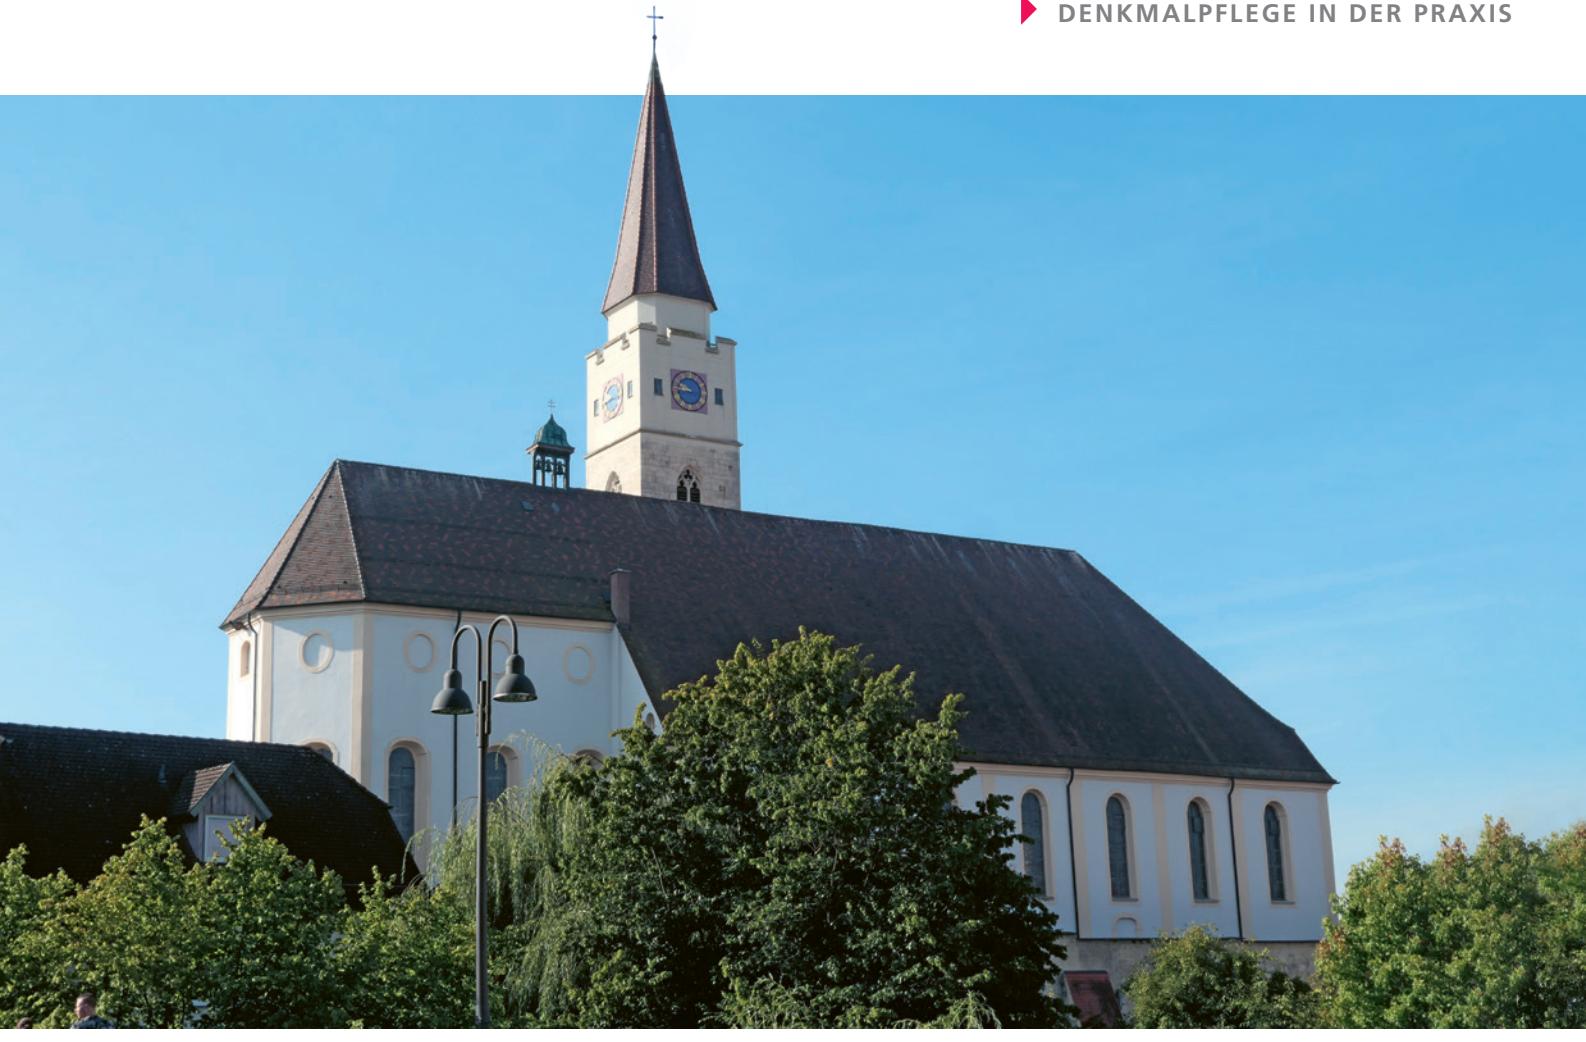
Aufgaben	Wert des Gesamtbestands		
Gebotene Schonung der Ressourcen			
Instandsetzung von Baudenkälern	Sockelkriterien: Gestalt, Funktion, Konstruktion, Kosten	1. Zusatzkriterium: Technische Wirksamkeit der alten Konstruktion für die neuen Zwecke	2. Zusatzkriterium Denkmalwert des alten Bauwerks u. dessen historische Bedeutung
Allgemeine Instandsetzung und Erneuerung von Altbauden			-
Neubau		-	-

Sie können den Denkmalwert des überkommenen Bauwerks und dessen historische Bedeutung einordnen und stimmen ihre geplanten Maßnahmen und Eingriffe im besten Fall darauf ab (Abb. 3). Das möge auch dafür sensibilisieren, den gegenwärtigen Gesamtbestand unabhängig von der jeweiligen historischen Bedeutung wertzu-schätzen. Die Auseinandersetzung mit dem gebauten Erbe kann daher eine übergeordnete Bedeutung bekommen und etwas zur Erfüllung der Aufgabe beitragen, die objektiv aus der unausweichlich gebotenen Schonung unserer Ressourcen herröhrt. Das Potenzial der Denkmalpflege, das seinen Ursprung im Bewahren von Materiellem und Immateriellem hat, erfährt dadurch eine

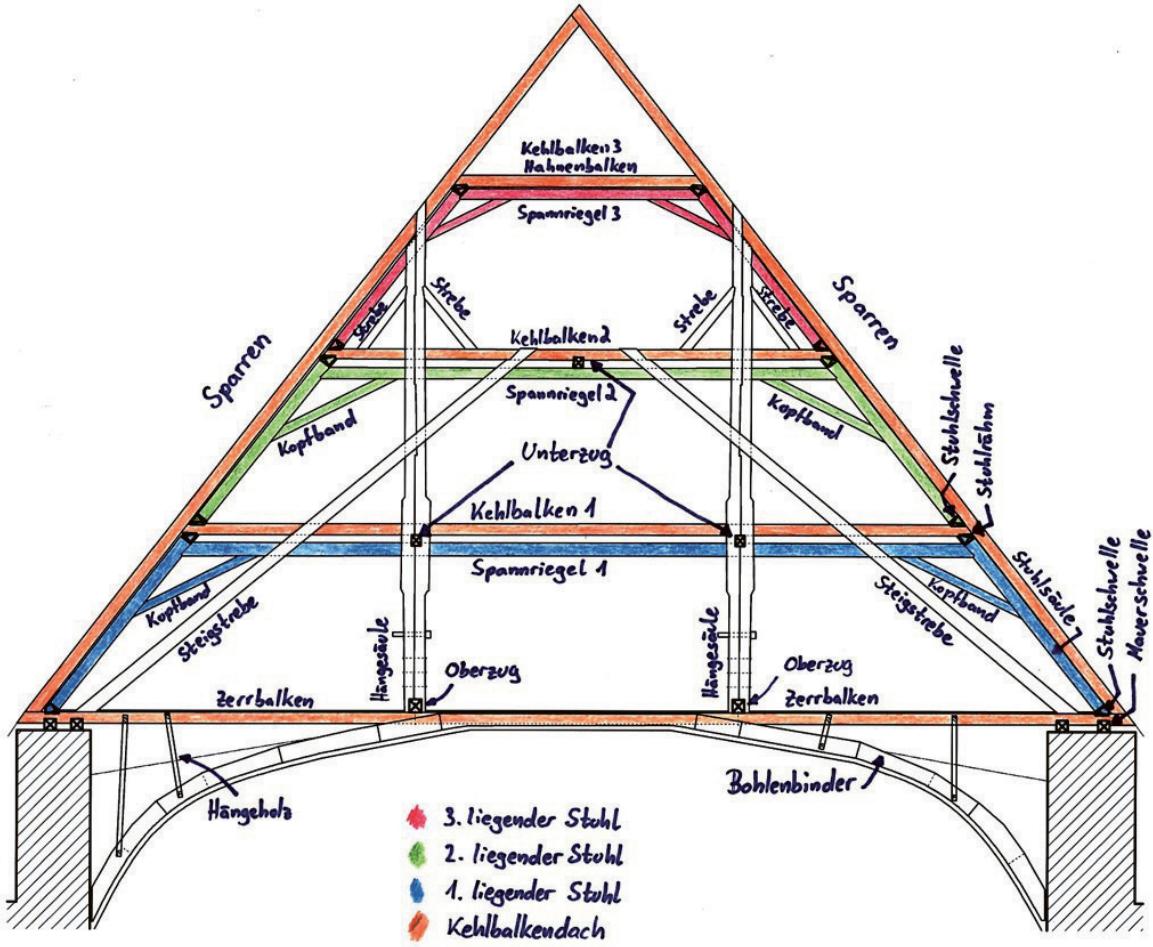
**2** Querbund St. Blasius mit Bezeichnung der Bauteile.

dem durch zwei doppelte Hängesäulen und zwei Steigstreben unterstützt (Abb. 2). Darunter befindet sich eine sehr flach gewölbte Spantenkonstruktion, an der eine Muldendecke befestigt ist. An den tragenden Bohlenbindern sind unterseitig die Spalierlattung und die Bockshaut angebracht. Die Bohlenbinder verlaufen im Scheitelbereich dicht neben den Zerrbalken oder werden durch diese ersetzt. Im Randbereich verbinden zahlreiche Hängehölzer die Bohlen mit den Zerrbalken. Damit ergibt sich insbesondere bei Biegung der Zerrbalken eine direkte bzw. indirekte Lastübertragung auf das Gewölbe. Die dadurch bedingten Formveränderungen des Gewölbebogens führen zu innerem Querzug im Deckenaufbau und begünstigen das Ablösen der unterseitigen Stuckschicht.

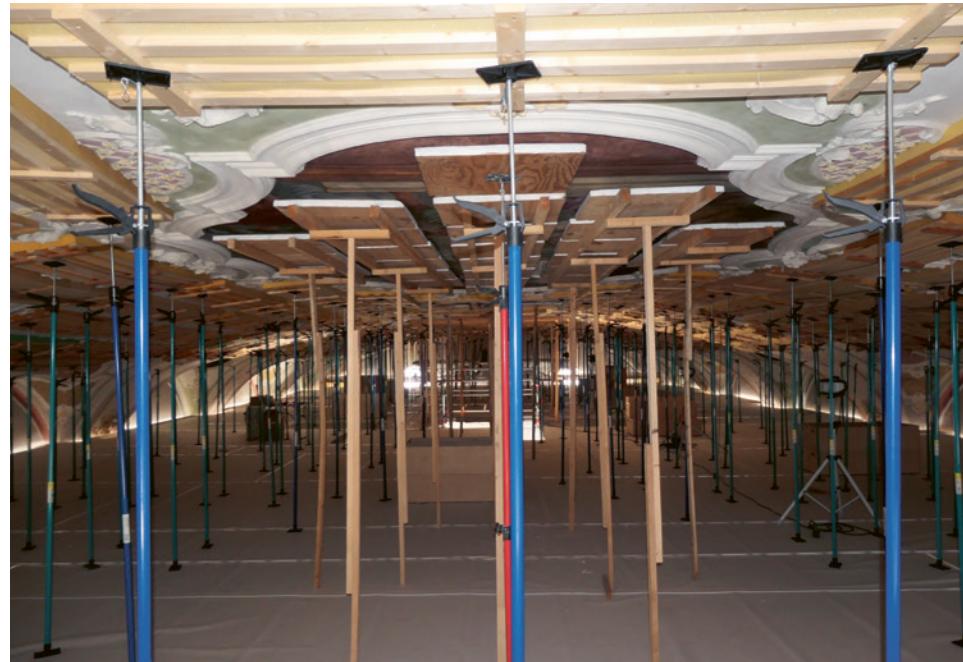
**4** Sicherungsmaßnahme der gefährdeten Stuckdecke unterhalb der Bohlenbinder.

Je nach Schadensbild, Passgenauigkeit der Verbindungen, Lasteinwirkung und Verformung sind im Dachwerk verschiedene Lastpfade denkbar. Vor Beginn der Arbeiten war sicherzustellen, dass instandsetzungsbedingte Spannungsumlagerungen im Gefüge nicht zu unbeabsichtigter Schädigung der Deckenfresken führen. Die Weichsprierung der gesamten Langhausdecke vor Beginn und während der Instandsetzungsarbeiten war zur Sicherung des Stucks und der Fresken unverzichtbar (Abb. 4).
