Auf Spurensuche

Bauforschung in den Dächern des Konvents Obermarchtal

Sabrina Brill/Sabine Kuban

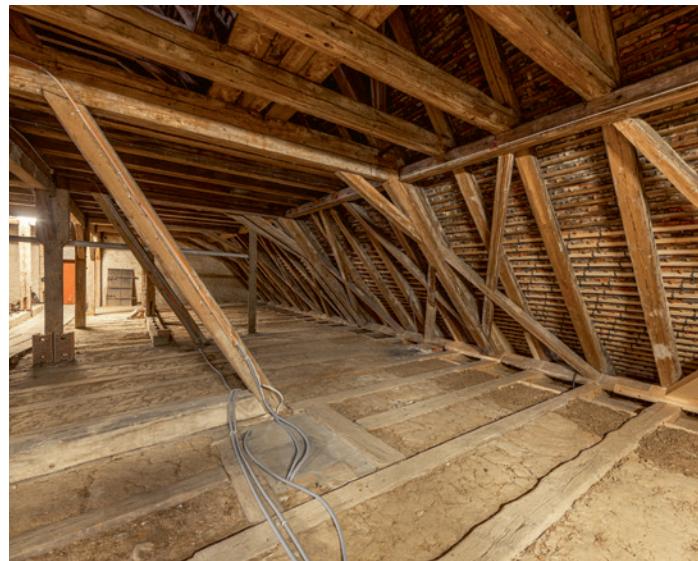
2 Bei der Reparatur bleibt die historische Konstruktion weitestgehend erhalten.

Die Dachlandschaft des Obermarchtalener Konvents ist geprägt durch die einheitliche Aneinanderreihung von Satteldächern mit gleichen Trauf- und Firsthöhen. Nur der Mittelrisalit des östlichen Flügels sticht mit seinem Mansarddach als besonders repräsentativ heraus. Die Grundkonstruktion besteht in jedem Dach aus einem doppelt liegenden Stuhl mit Mittellängsbund im ersten Dachgeschoss. Zusätzliche Hängewerke entlasten die Zerbalken (Abb. 2).

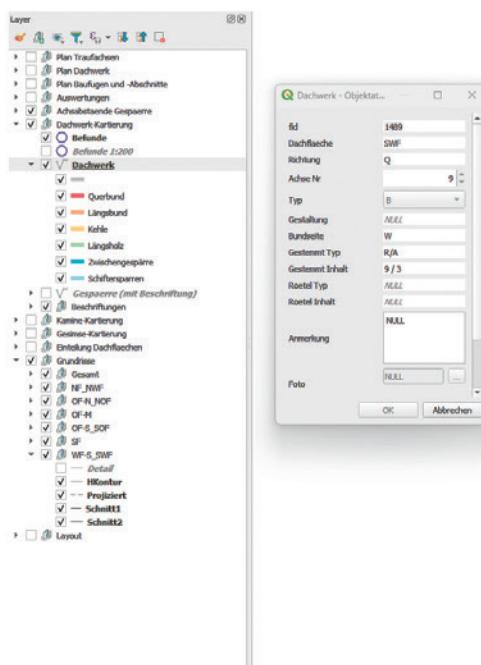
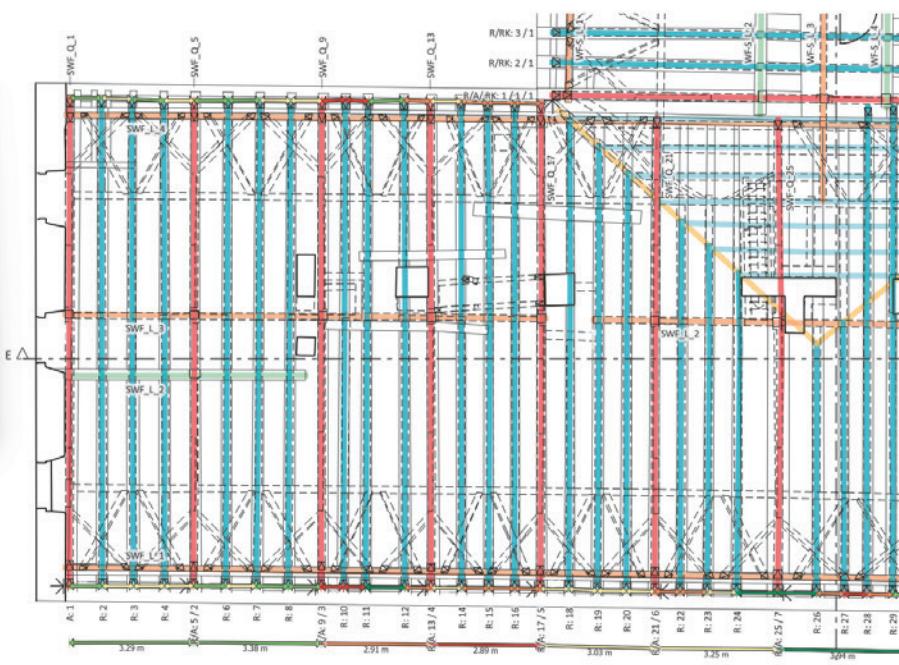
3 Im Geoinformationsystem (GIS) werden die gesammelten Informationen auf Geometrieobjekte gespeichert.

Die Datenerhebung vor Ort und die anschließende Auswertung wurde in einem Geografischen Informationssystem (GIS) durchgeführt und dafür die Open-Source-Software QGIS genutzt. Während in der Bauforschung die digitale Datenverarbeitung zum Großteil noch in CAD-Programmen erfolgt, ist die Arbeit mit GIS in anderen Disziplinen wie der Archäologie, die ebenfalls befundbasiert arbeitet, bereits etabliert. In das Programm zur Verarbeitung von Geodaten können, wie in CAD auch, Vektordaten (beispielsweise einer digitalen Bauaufnahme) eingelesen werden. Im Unterschied zu CAD-Programmen bietet GIS jedoch gute Möglichkeiten zur Datenverarbeitung, da in der hinterlegten Attributtabelle zusätzliche Informationen aufgenommen und in den Kartierungen visualisiert werden können.

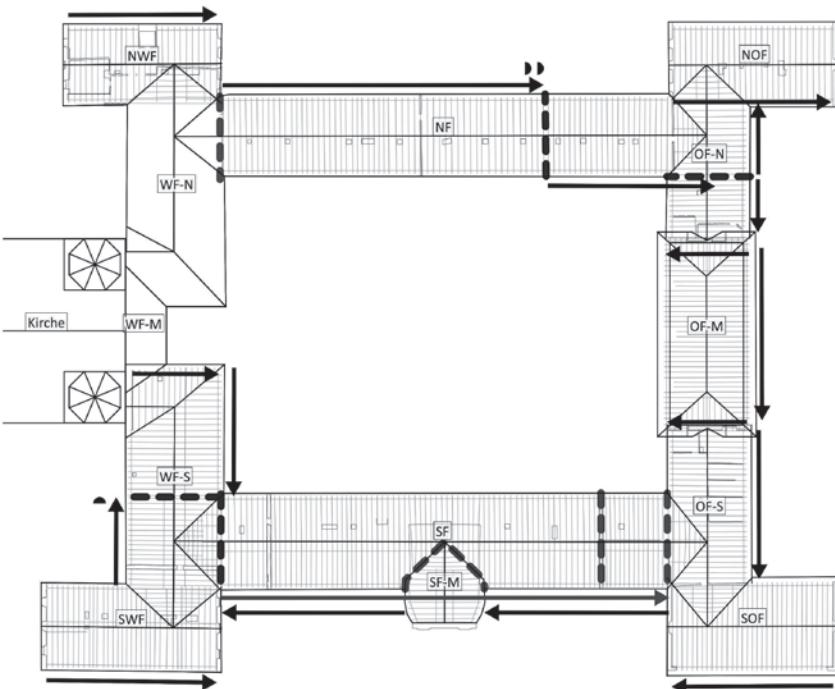
4 Die Dachwerke gliedern sich in zwölf verschiedene Abbundsysteme.

Im Obermarchtaler Konvent sind in den Gebäudeflügeln mehrere eigenständige Abbundsysteme überliefert (Abb. 4), die jeweils die Hölzer einzelner Dachwerksbereiche umfassen. Die Abbundziffern geben die Reihenfolge der Bauteile an, indem die Gespärre mit römischen Zahlen und die Querbünde mit Ausstichen versehen sind. Die Windverbände der liegenden Stühle sind mit aufrechten Strichen markiert, auf die sich die Ausstiche der Querbünde verteilen. Mittellängsbünde und Hängewerke sind mit schrägen Ruten gekennzeich-

Abschnitt mit einem Giebel verschlossen wurde, bevor die Bautätigkeiten wieder aufgenommen wurden (Abb. 6). Die Lage dieser Baufuge lässt vermuten, dass im ursprünglichen Entwurf ein quadratischer Innenhof vorgesehen war (Abb. 4). Zwischen dem Westflügel und dem Südflügel markiert ein weiteres Querbundpaar den Übergang zwischen zwei Bauabschnitten mit einem vermutlich vorrübergehend geschlossenen Giebel. Hier wurde während der Errichtung des Dachwerks im südlichen Westflügel bereits der Anschluss des benachbarten Südflügels vorbereitet, um den Bau zu einem späteren Zeitpunkt fortzuführen.

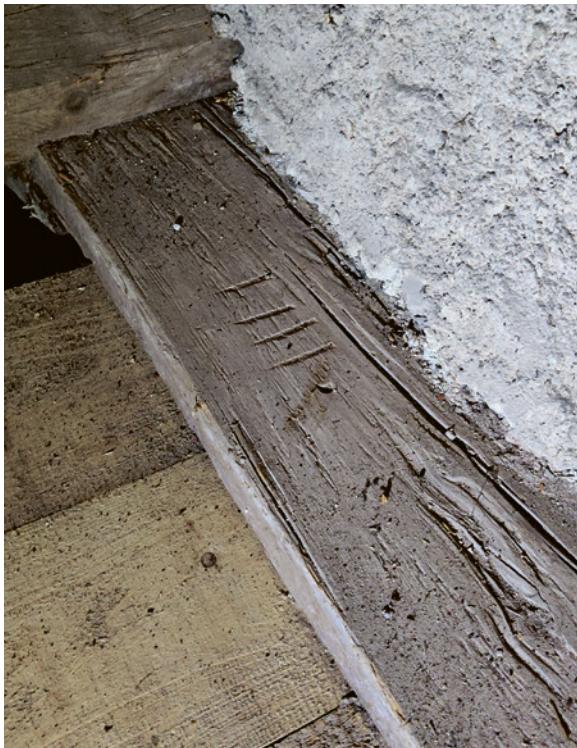
5 Durch die zusätzliche Kerbe neben dem Abbundzeichen kann das Holz dem Südwestflügel zugeordnet werden.

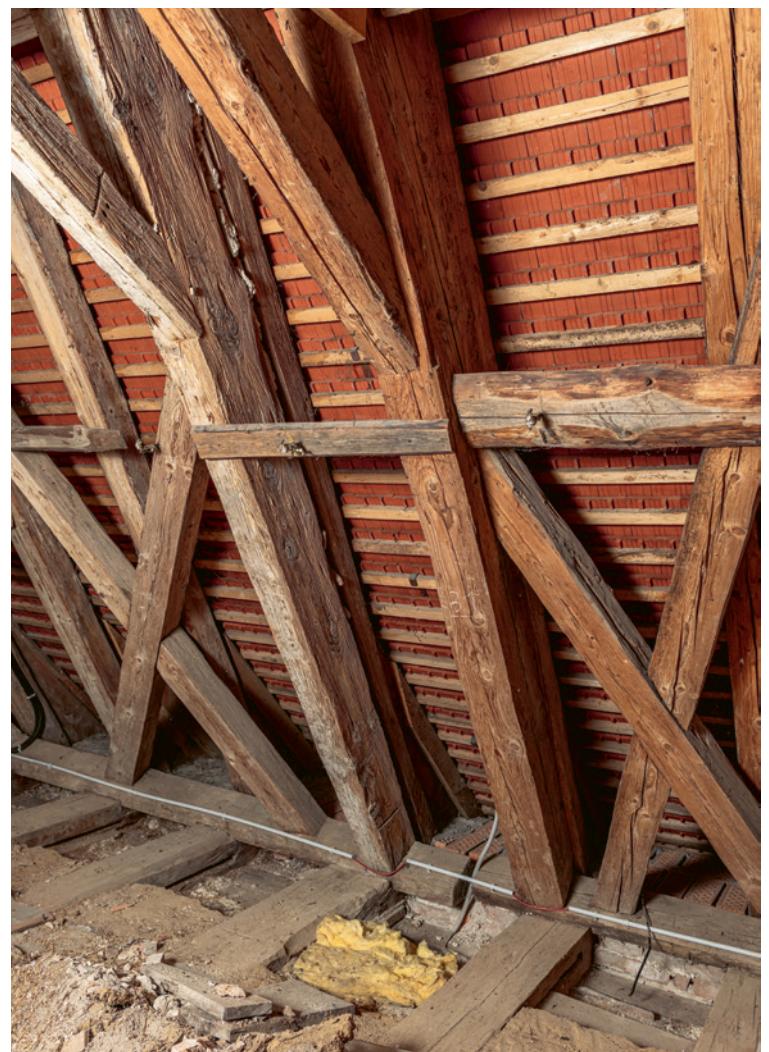
6 Die Mörtel- und Ziegelreste im Doppelbund des Nordflügels belegen den provisorisch geschlossenen Giebel.

Doppelbund: Zwei unmittelbar nebeneinanderliegende Vollgespärre, die auf eine Unterbrechung in der Bauabfolge hinweisen (s. Abb. 6).

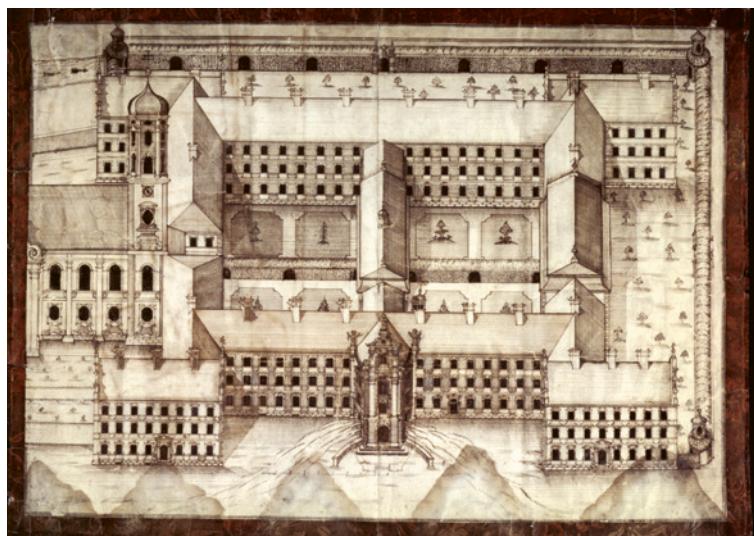
7 In ihrem Entwurf 1737 vergrößerten die Gebrüder Schneider den Konventbau nach Osten hin – der Mittelflügel wurde jedoch nie realisiert.

Südflügel erarbeiteten und den Konventbau damit nach Osten verlängerten (Abb. 7). Die Umsetzung der Erweiterung bzw. die Vollendung des Konvents verantwortete ab 1747 dann Johann Caspar Bagnato. Im Dach des Südflügels finden sich zahlreiche Hinweise auf umfangreiche Umbauphasen, beispielsweise laufen die Zählungen der Zerrbalken und der Querbünde gegeneinander. Die Abfolge der Veränderungen innerhalb des Dachwerks ist noch nicht abschließend geklärt und muss durch weitere detaillierte Befunduntersuchungen sowie dendrochronologische Proben näher bestimmt werden.

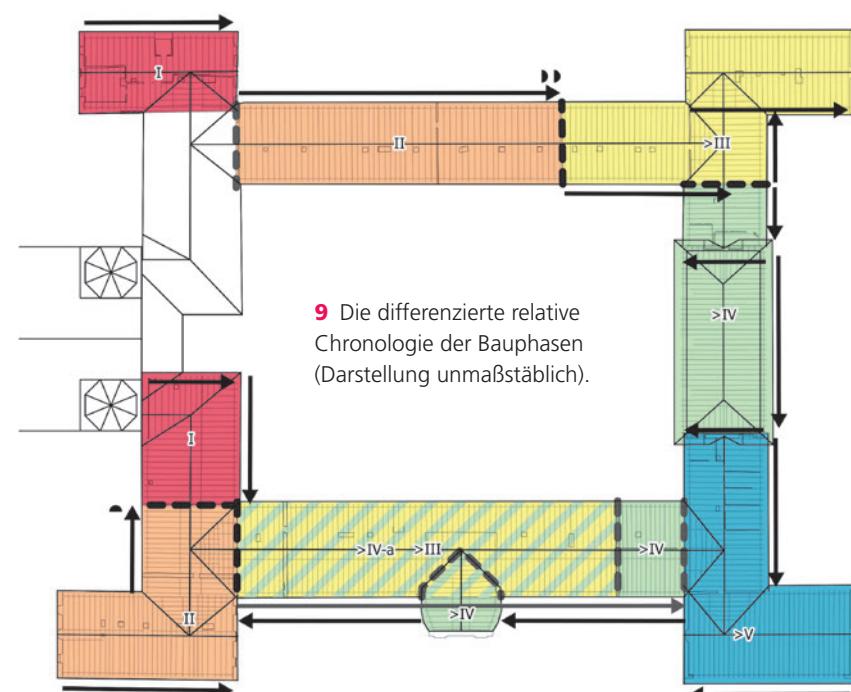
Das Konventsgebäude wurde ausgehend von der Kirche nach Osten hin errichtet (Abb. 9, rote Phase) und basiert auf dem grundlegenden Entwurf einer Vierflügelanlage mit Eckflügelbauten. Die ältesten Gebäudeteile im Westflügel schließen unmittelbar an die Kirche an und beinhalten die Sakristei und den Kapitelsaal. Ihre Planung geht auf den Vorarlberger Baumeister Michael Thumb zurück. Die Hölzer der Dachwerke des ersten Bauabschnitts im südlichen Westflügel stammen aus dem Jahr 1697 (dendrochronologisch datiert). Der zweite Bauabschnitt umfasste wohl die südliche Hälfte des südlichen Westflügels und den angrenzenden Südwesteckflügel sowie den westlichen Teil des Nordflügels (Abb. 9, orange Markierung). Die Ausführung der ersten beiden Bauabschnitte leiteten die Baumeister Franz Beer und Christian Thumb, nachdem dessen Bruder 1690 gestorben war. Der ältere westliche Teil des Nordflügels wurde mit einer Länge von 50 m errichtet, sodass davon ausgegangen werden kann, dass der später rechteckig ausgeführte Innenhof zunächst annähernd quadratisch geplant war. Der im Vergleich zum bestehenden Nordflügel längere Südflügel (zwischen 1737 und 1744 erbaut) erforderte eine Anpassung des Entwurfs mit einer Erweiterung des bestehenden nördlichen Pendants. Archivalisch belegt ist, dass die Ausführung der östlichen Gebäudeteile Bagnato ver-

antwortet hat. In dieser Bauperiode erfolgte die Erweiterung des Nordflügels und im gleichen Zuge wurden auch der nördliche Ostflügel mit dem Treppenhaus und der Nordostflügel errichtet (siehe Abb. 9, gelbe Phase). Später folgte der Mittelrisalit, der das Refektorium und die Bibliothek enthält (Abb. 9, grüne Phase). Als Letztes wurden offenbar die Bereiche im Südosten erbaut (Abb. 9, blaue Phase). Der Konventbau wurde somit von Westen nach Osten in vermutlich insgesamt sechs Bauabschnitten errichtet. Die Arbeiten begannen noch vor Weihe der Kirche 1701 und zogen sich über mehrere Jahrzehnte hin. Am 1. Mai 1770 muss die Vierflügelanlage allerdings im Südosten geschlossen gewesen sein, war doch Obermarchtal eine Station der Brautfahrt von Marie-Antoinette (1755–1793) von Wien nach Paris. Sie und ihr Gefolge blieben zwar nur eine Nacht, die Unterkunft im südöstlichen Eckflügel muss jedoch zu diesem Zeitpunkt als standesgemäß erachtet worden sein (Abb. 8). Diese ersten Ergebnisse bezüglich der chronologischen Bauabfolge können durch Holzproben und eine detaillierte Bauforschung in den Dachwerken ergänzt und ausdifferenziert werden und somit zur Klärung offener Fragen auch in Bezug auf die Gesamtheit der baulichen Anlagen des Konvents in Obermarchtal beitragen.
