Die Pfarrkirche St. Martin in Tett nang-Tannau (Bodenseekreis) Archäologische und restauratorische Untersuchung einer Dorfkirche

Martina Fischer / Beate Schmid

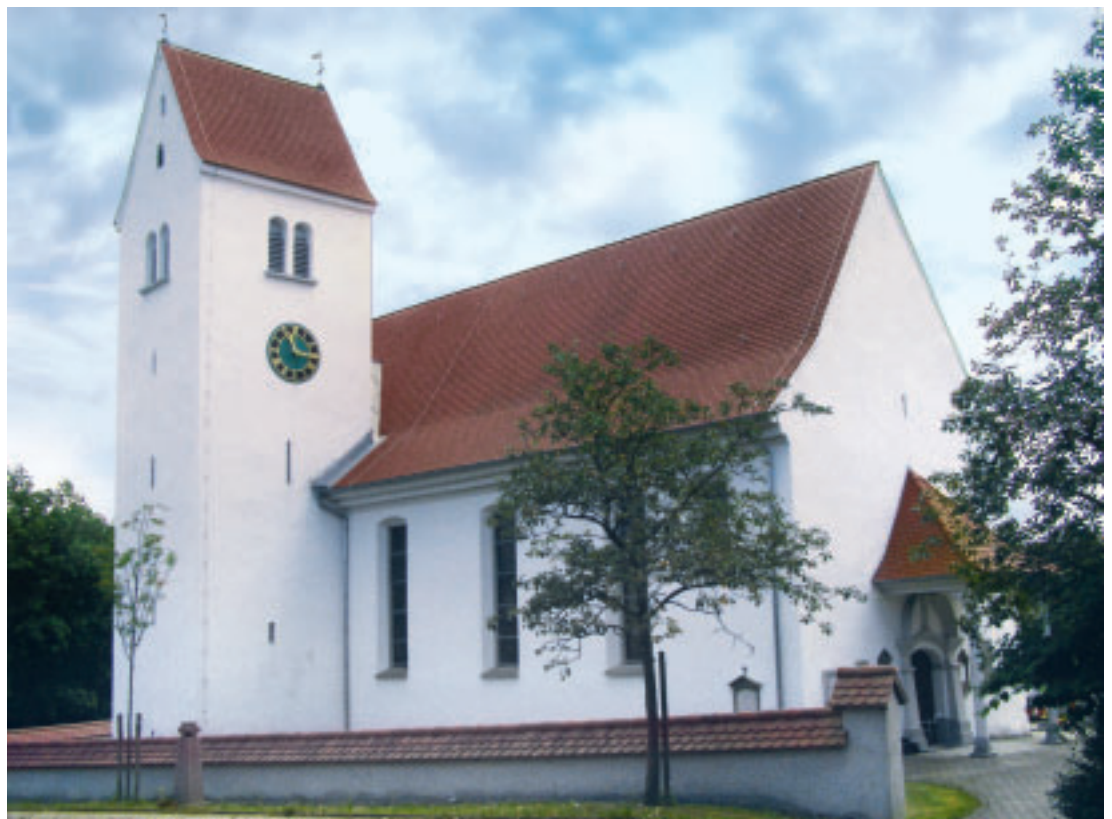
1 Katholische Pfarrkirche
St. Martin in Tett nang-
Tannau, von Nordwesten.

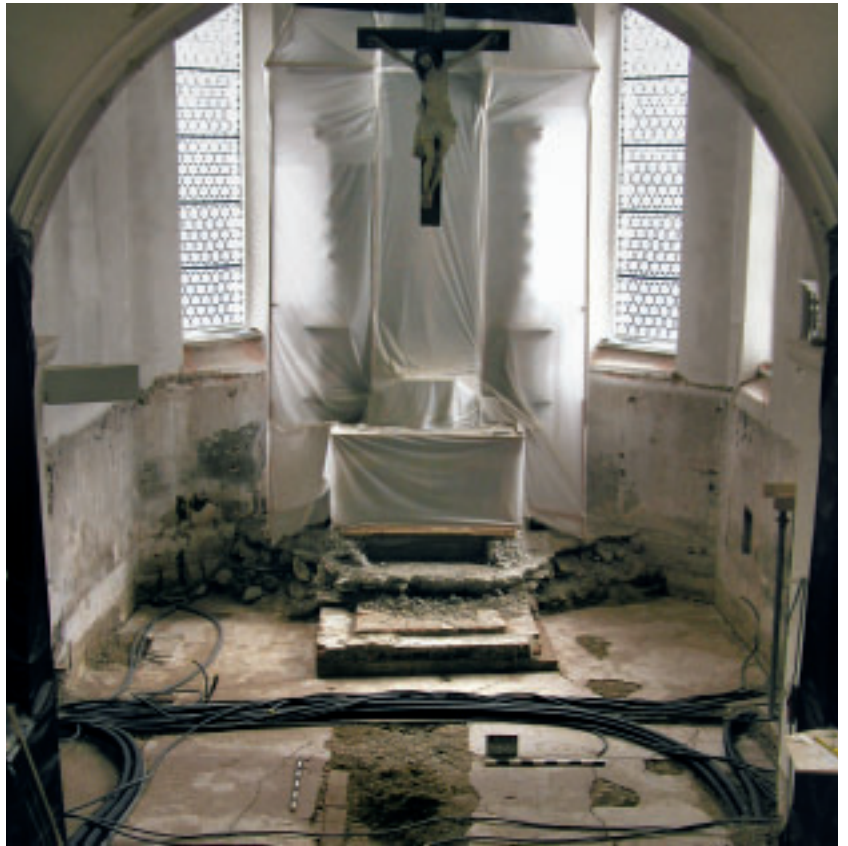
2 Blick in den Chor, Übersicht über die archäologischen Befunde.

Im August 2007 erfolgte eine erste archäologische Untersuchung im Bereich des Chores, die nach dem Abbau des Hochaltars und der Abtragung des restlichen Fußbodens im September 2007 ergänzt wurde (Abb. 2). Somit konnte der gesamte Chorbereich erfasst werden. Parallel dazu fand eine restauratorische Untersuchung der Wandoberflächen statt. Die Sondagen wurden vor allem an bereits vorhandenen Fehlstellen in Farb- und Putzschichten angelegt (z. B. Schlitze des Elektrikers). Neue Öffnungen erfolgten mechanisch. Die Aufnahme der Befunde vor Ort wurde rein optisch ausgeführt. Zusätzlich wurde von der Bemalung des Altarsockels eine Probe entnommen und zur naturwissenschaftlichen Analyse weitergeleitet. Die archäologischen Befunde lassen sich vier Bauphasen zuordnen, die allerdings nur teilweise auf Phasen der Putz- und Farbfassungen bezogen werden können, da bauliche Maßnahmen und die Neuverputzung und Fassung der Oberflächen nicht immer gleichzeitig erfolgten.

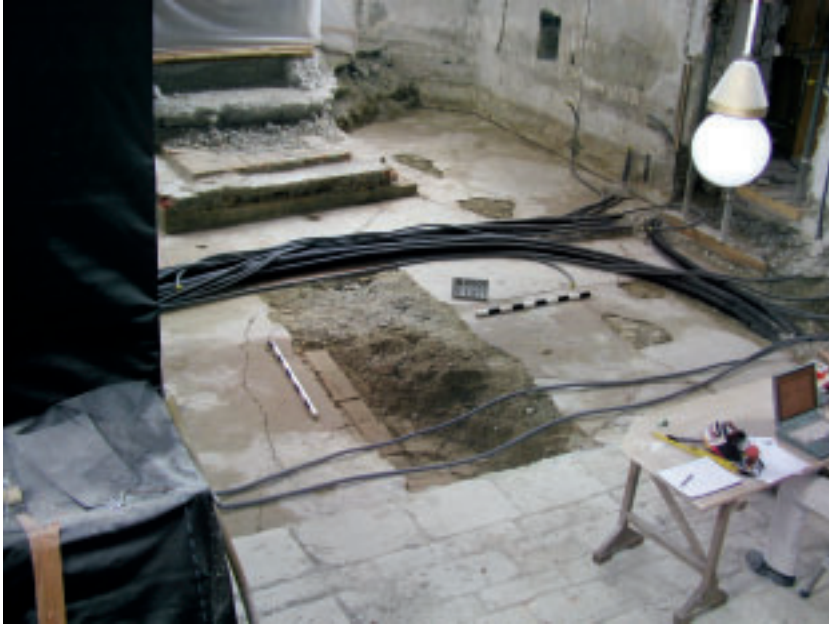
3 Gotischer Estrich und Grabgrube vor dem Altarfundament, von Nordwesten.

Im Anschluss an die Chorstufe war eine 1,2 m breite und 3,2 m lange rechteckige Grube mit einer nur partiell erhaltenen Backsteineinfassung in den Estrichboden eingetieft. Diese Grube endete 1 m südlich des Altarfundamentes und lag etwas nördlich der Mittelachse des Altares. Bei dieser Grube in prominenter Lage muss es sich um das Grab einer Persönlichkeit handeln, die für die Tannauer Kirche von großer Bedeutung war. Nachforschungen bei der örtlichen Kirchengemeinde und beim Diözesanarchiv in Rottenburg blieben bisher jedoch ergebnislos.

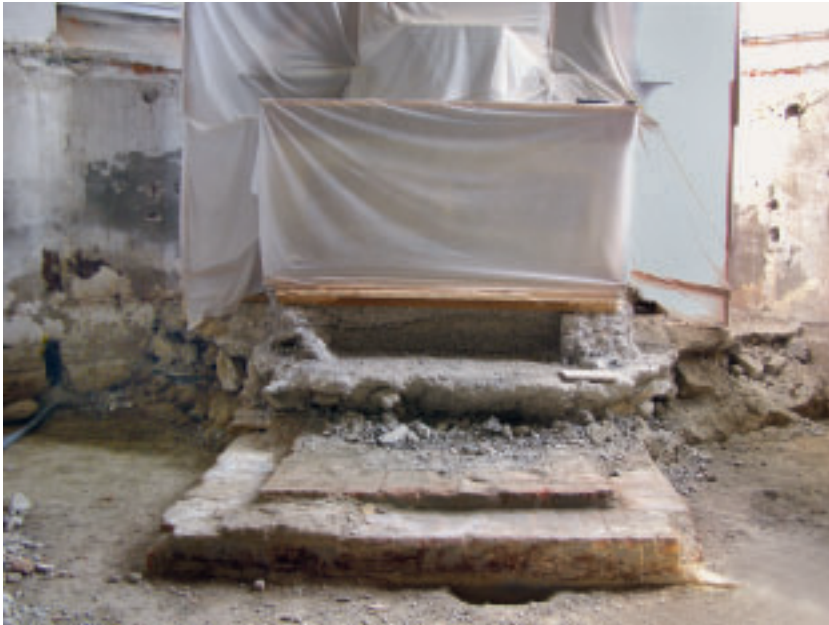
Der 2,4 m breite und 2,6 m tiefe, rechteckige Altarunterbau setzte sich aus mehreren Einzel-elementen zusammen (Abb. 4). Das eigentliche Altarfundament bestand aus mindestens zwei Lagen Wacken in weichem Kalkmörtel. Für die Ecken hatte man Tuffsteine bzw. Backsteine verwendet, außerdem war eine Kalksandsteinplatte eingearbeitet worden. Die Oberfläche des Altarfundamentes lag ca. 0,3 m höher als der Estrich. Dem Fundament westlich vorgelagert war eine 1 m tiefe Wackenrollierung von gleicher Breite und Oberflächenhöhe, die Basis einer Backsteinstufe (Abb. 5). Im Norden, Westen und Süden wurden Altarfundament und Rollierung von einer unteren Backsteinstufe eingefasst, unter der nur auf der Südseite eine weitere sehr schmale, unterste Stufe hervorragte. Die erhaltene Altarstufe weist die blaugraue Farbigkeit wie die Tür zum Turm auf. Durch fast weiße, aufgemalte Fugenstriche wird eine aus Naturstein gesetzte Stufe malerisch imitiert.

4 Altarfundament, von Osten.

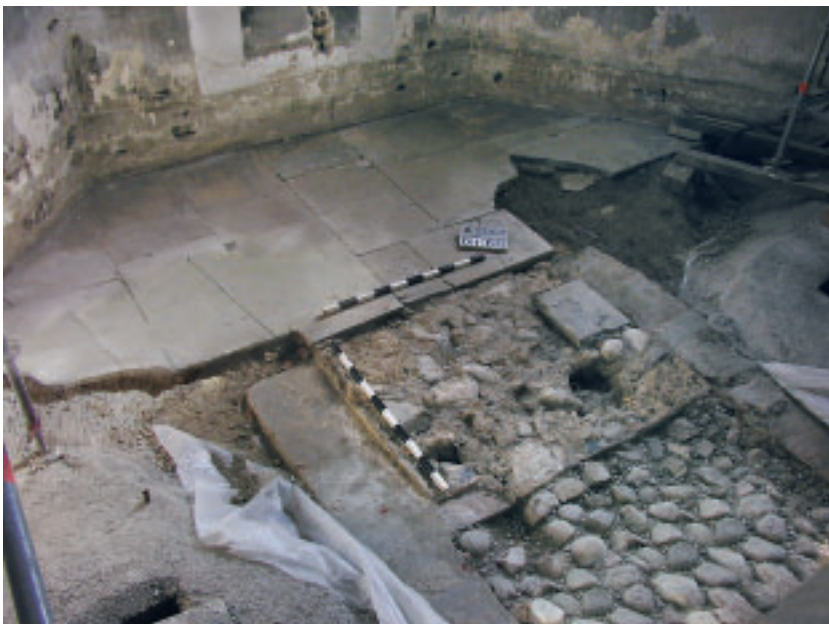
5 Altarfundament, zum Teil abgebaut, mit Rollierung, dahinter barocker Plattenboden.

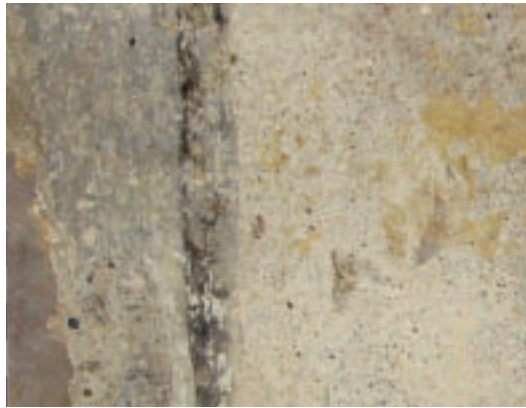
der Sedilie, die ursprünglich als vermutlich flache Nische gestaltet war, festgestellt werden. Eine mit der Tür zum Turm vergleichbare Einfassung aus breitem Band und Beistrich begrenzte die Sedilie (Abb. 6). Im Sockelbereich lassen mehrfarbige Fassungsreste auf eine Gestaltung der Sockelzone schließen. Üblich war in diesem Bereich zum Beispiel ein gemalter Vorhang. Zur Sedilie gehörte außerdem eine Steinschwelle auf der Südseite, gegen die der Estrichboden anstrich, während die Farbfassung der Schwelle auf die Estrichoberfläche übergriff. Eine eindeutige Zuordnung zu einer der vorhandenen Farbfassungen war aufgrund fehlender Anschlüsse nicht mehr möglich. An der Wand hinter der Sedilie wurden ebenfalls Reste von Farbfassungen beobachtet, die sich der zweiten Bauphase zuordnen lassen.

6 Nordwand, graues Band mit schwarzem Begleitstrich als gemalte Rahmung der Sedilie.

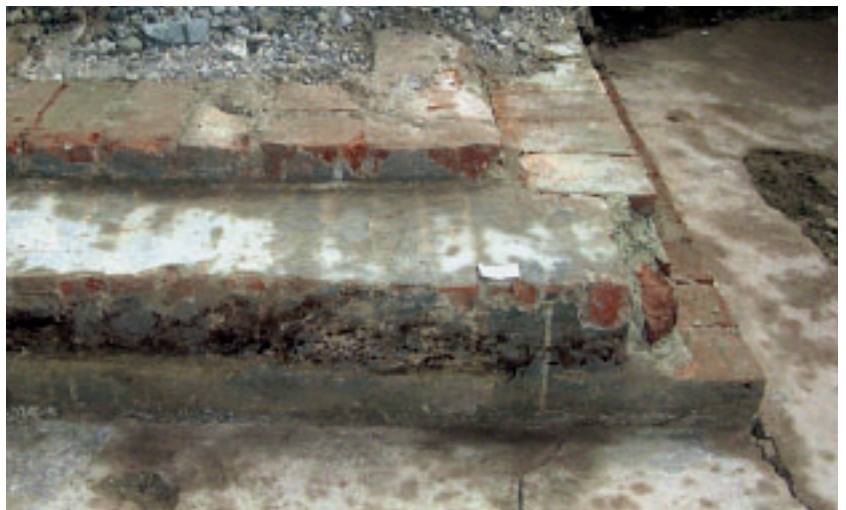
Die Altarstufen weisen keine Übermalung auf. Dies erscheint ungewöhnlich, da vor allem in diesem intensiv genutzten Bereich durch das Betreten der Stufen mit einer deutlichen Abnutzung zu rechnen wäre (Abb. 7). Es ist allerdings denkbar, dass die Stufen zum Beispiel durch einen Teppich abgedeckt und so geschützt waren.

7 Altarstufe mit blau-grauer Fassung und weißem Fugenstrich.

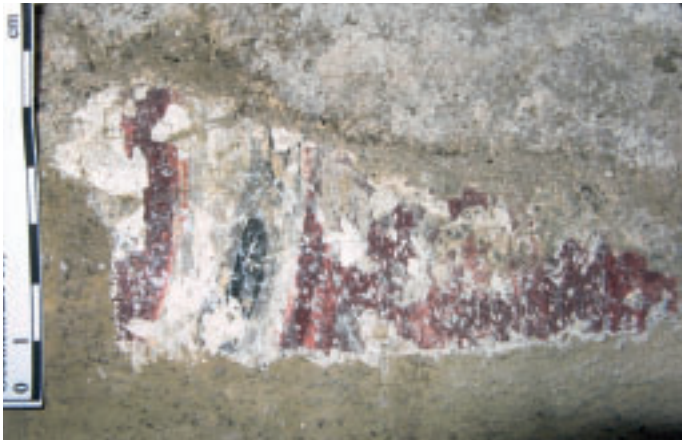
Ohne nachweisbare bauliche Veränderungen folgte eine dritte Farbfassung der Oberflächen im Chorraum. Während die ersten beiden Fassungen keine Akzentuierung der Choraumfenster zeigten, konnte bei der dritten Fassung eine Ausmalung um die Fenster nachgewiesen werden. Die Fensterlaibungen selbst waren flächig rot gestrichen und eventuell mit einem hellen Fugenstrich versehen. An den Flächen um die Fenster weisen rote, schwarze und graue Farbflächen auf eine mehrfarbige Bemalung hin. An den restlichen Wandflächen, auch um die Tür und die Sedilie, konnten keine farbigen Absetzungen festgestellt werden. Zeitlich könnte diese Fassung in die Zeit der Renaissance gehören.

8 Nordostwand, mehrfarbige Bemalung um das Fenster.

Farbschichten nachgewiesen werden (Abb. 8, 9). Der wieder aufgefundenen, alte Altarsockel muss vor allem aufgrund des erhaltenen Verputzes mit der aufliegenden Quaderfassung als spektakulärer Befund angesprochen werden. Diesen besonderen Bestand zu erfassen und einzuordnen, gelang durch das Zusammenspiel archäologischer und restauratorischer Untersuchungsmethoden und zeigt einmal mehr die Notwendigkeit einer engen Zusammenarbeit und des Austauschs verschiedener Fachbereiche und Untersuchungsmethoden. Freilich bleiben auch Fragen offen. So konnte nicht abschließend geklärt werden, ob die Mauern von Langhaus und Chor Reste des romanischen Mauerwerks enthalten. Auch eine genaue Beschreibung der Farbgliederungen gelang aufgrund der Befundlage nicht für alle Phasen. Offen bleiben muss darüber hinaus die zeitliche Einordnung der Tür zur Sakristei sowie eine Datierung und Zuordnung des Grabes vor dem Altar. Antworten auf diese Fragen zu finden, bleibt zukünftiger Forschung vorbehalten.
