Im Kampf gegen Last, Brand und Erdbeben Das Ravensburger Humpis-Quartier wird museumstauglich

Über das so genannte Humpis-Quartier in Ravensburg wurde schon mehrfach berichtet, zuletzt in einem Beitrag über die Rettung einer Bohlenstube aus der Zeit um 1435 (s. Nachrichtenblatt 3/2009). Beim Ausbau des aus sieben mittelalterlichen Häusern bestehenden Quartiers zu einem Museum mit modernem Verbindungsbau und glasüberdachtem Innenhof zum städtischen Museum gab es einige ebenso komplexe wie problematische Sonderthemen. Manche Lösung führte die historischen Konstruktionen buchstäblich an die Grenze ihrer denkmalpflegerischen „Belastbarkeit“. Am Beispiel der Balkendecke über dem Erdgeschoss in Marktstraße 45 wird die Auseinandersetzung mit Statik und Brandschutz geschildert, die in einer ungewöhnlichen „Feuerprobe“ für ein denkmalverträgliches Material gipfelte.

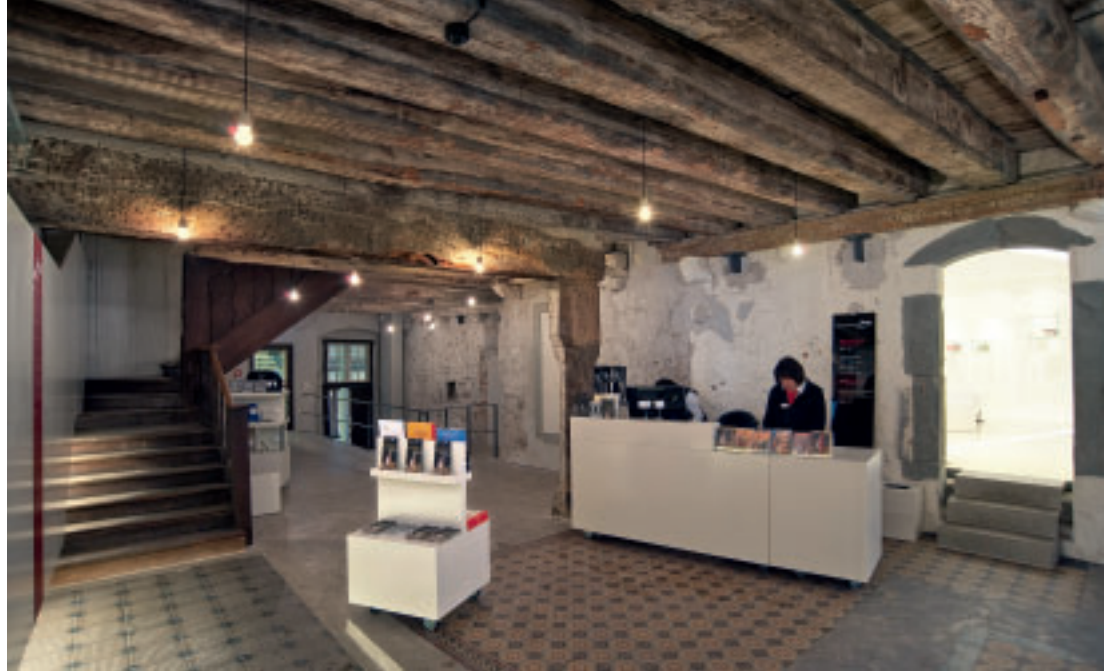
räume scheinen zum Teil kleiner dimensioniert als die Balkenquerschnitte mit Abmessungen von annähernd 30 cm x 30 cm (Abb. 3). In der Westwand stecken die Balken im Mauerwerk, auf der Ostseite liegen sie auf wandparallelen Streichbalken, die von roh behauenen Steinkonsolen getragen werden. Diese innere Tragstruktur gehört zum Umbau von 1435, bei dem die hochmittelalterlichen Umfassungswände des Vorgängerbaus erhalten blieben. Die Konsolsteine des damals neuen Deckentragwerks wurden in die älteren Wackenmauern eingesetzt. Besonders anschaulich vermittelt das System von Balken, Streichbalken und Konsolsteinen, wie die Lasten aus der Decke in die massiven Wände geleitet werden (Abb. 4). Die solide handwerkliche Ausführung und die Abmessungen der

3 Ausschnitt aus dem Grundriss des Erdgeschosses mit der vermaßten Deckenbalkenlage.

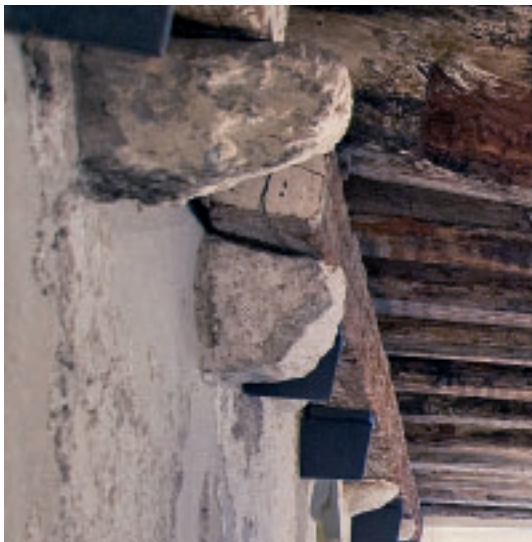
5 Deckenbalken und Dielenlage in der Eingangshalle von Marktstraße 45, deutlich erkennbar die historische Farbfassung mit Grau abgesetzten Belegleistrichen.

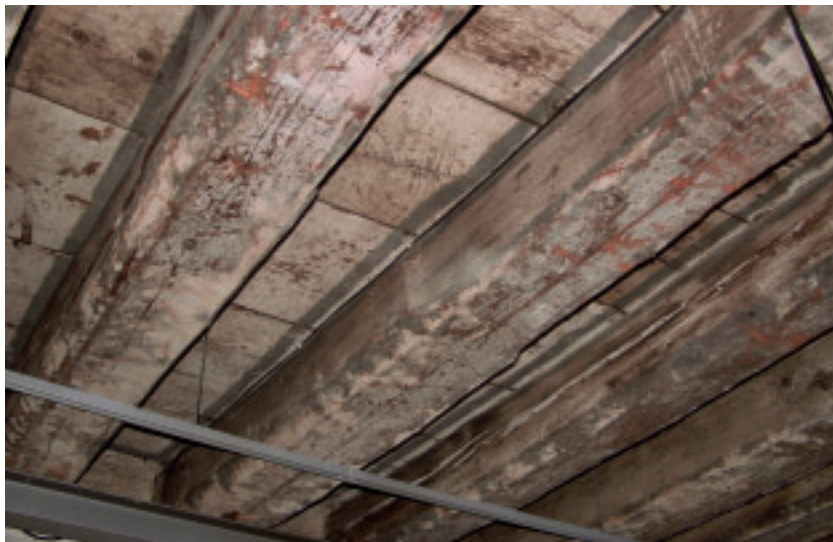
Wie konnte da eine museumstaugliche Deckenkonstruktion aussehen? Der schwergewichtige Lehmschlag erwies sich als Vorteil für den Brandschutz, denn sein Feuerwiderstand wurde mit F90 deutlich höher eingestuft als gefordert. Auch die Balkenlage genügte mit ihren Querschnitten und Balkenabständen der Anforderung F60 (Abb. 6).

6 Deckenaufbau der Eingangshalle von Marktstraße 45 mit Bestandsbewertung und Anforderungen von Statik und Brandschutz.

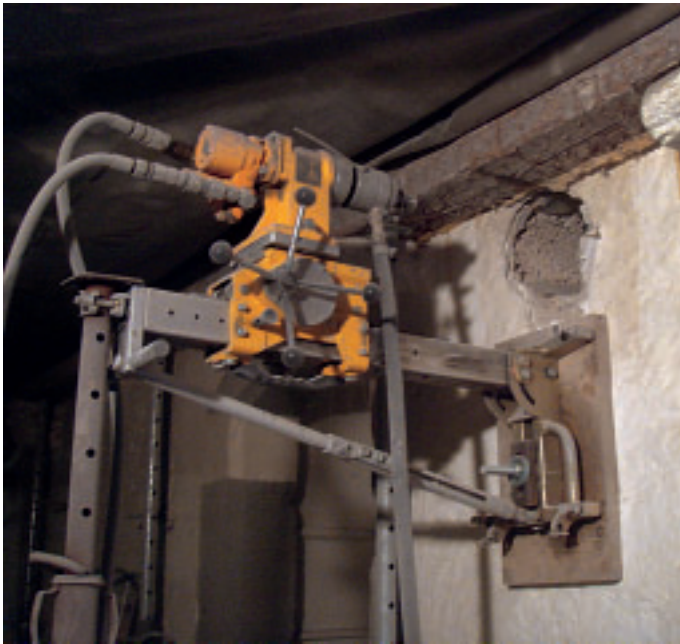
7 Maschinenaufbau während der Herstellung der Kernbohrung für eine Stahlkonsole in der Ostwand der Eingangshalle von Marktstraße 45.

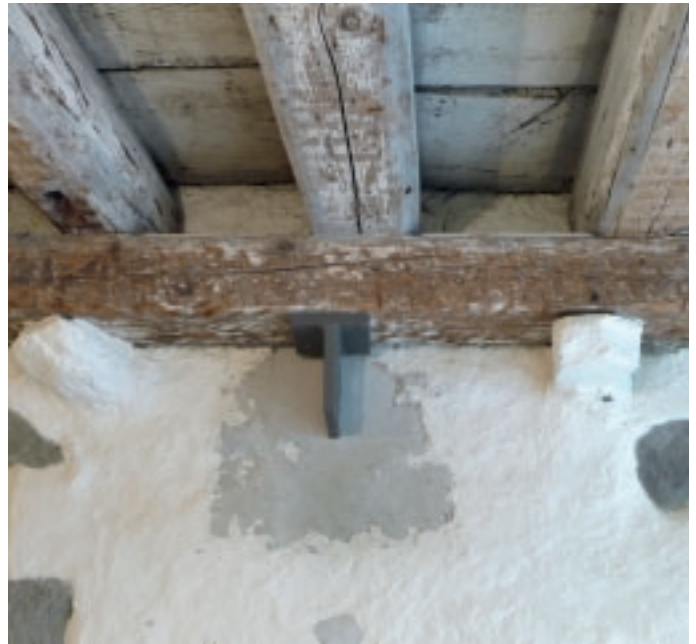
8 Neue Stahlkonsole neben zwei mittelalterlichen Steinkonsolen in der Ostwand der Eingangshalle von Marktstraße 45.

Es war nur ein geringer Trost, dass die Deckenlast gleichmäßig auf historische und neue Konsolen verteilt werden konnte – ein alternatives System aus einzelnen Stützen unter den Streichbalken kam wegen der problematischen Gründung und technischer Schwierigkeiten nicht in Betracht. Der nicht auszuräumende Vorbehalt gegen die alten Steinkonsolen schmälerte jedoch die Chance, die neuen möglichst klein zu bemessen. Zur tiefen Verankerung der neuen Stahlkonsolen im Wackemauerwerk mussten Kernbohrungen hergestellt und Auflager ausgegossen werden (Abb. 7). Angesichts dieser heftigen Eingriffe in die mittelalterliche Substanz und der damit verbundenen „Risiken und Nebenwirkungen“ und nicht zuletzt wegen der gestalterischen Folgen wurde bis zuletzt und mit Recht um jeden einzusparenden Zentimeter gerungen. Wer je während der Bauzeit das Bohren samt Geräusch und Staubentwicklung (mit Rücksicht auf die historischen Putze musste trocken gebohrt werden!) in direkter Nachbarschaft zu spätgotischem Gebälk und Putz erlebt hat, ist heute noch erstaunt, dass die erlittenen Verluste an den Oberflächen überschaubar geblieben sind (Abb. 8).

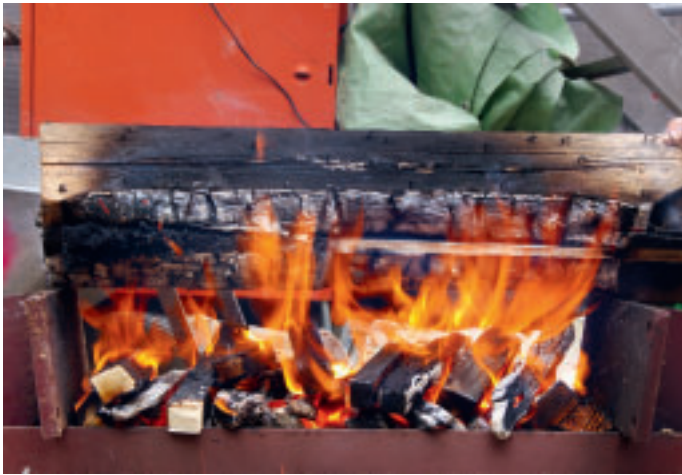
11 Prüfkörper nach 50-minütiger Beflammung von unten.

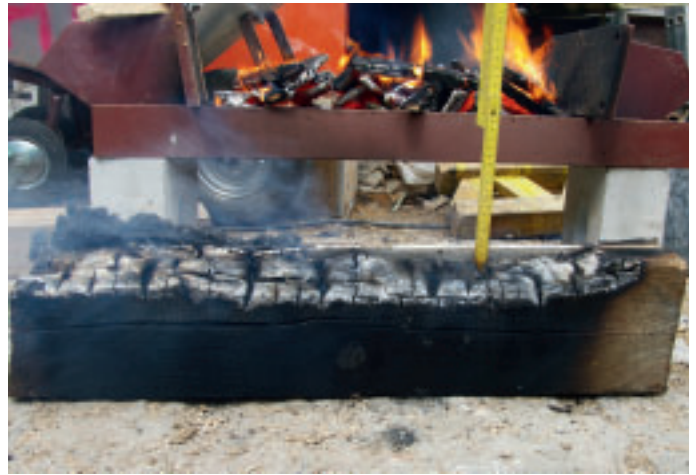
12 Prüfkörper nach 80 Minuten Beflammung, die Promaseal-Kittung links nicht mehr sichtbar, rechts die Gipskittungen als Block erkennbar, Abbrand vom Holz 30 mm.

Bis auf die Denkmalpflege, die weder zur Feuerprobe noch zum anschließenden Grillen eingeladen war, konnten Vertreter aller beteiligten Büros den Testverlauf und das Ergebnis vor Ort auf dem Platz vor der Humpisstraße beobachten (Statiker, Prüfstatik, Baurechtsamt, Architekt, Restaurator u. a.). Der Abbrand des Holzes erfolgte durch von unten dauernd in Gang gehaltenes Holzfeuer, um die Beflammung konstant ablaufen zu lassen. Der Testbalken wurde horizontal über das brennende Feuer gelegt. An den äußeren Enden lag der Balken auf Stahlkonsolen. Der Abstand zum Brenngut betrug ca. 50 mm. Alle 10 Minuten wurde der Abbrand fotografisch dokumentiert (Abb. 11). Um die Vorgabe von 30 mm Abbrand zu erzielen, musste der Balken letztlich 80 Minuten (!) beflammt werden. Die Tiefe des Abbrandes wurde mit 70 mm langen, oberflächenbündig eingebrachten Schrauben kontrolliert (Abb. 12).

Das Produkt Promaseal reagierte wie beschrieben durch Expansion der Masse im oberflächennahen, direkt dem Feuer ausgesetzten Bereich. Nach Ablauf der Reaktion löste sich die Masse kräuselig auf und fiel nach unten. Die Gipskittungen zeigten sich nach Abbrand der Holzoberfläche als überstehender, partiell freiliegender, intakter Block und waren in ihrer Position stabil. Haarfeine Risse waren im rechten Winkel zur Fuge bis in eine Tiefe von ca. 30 bis 40 mm zu beobachten. Nach Herausnahme des Testbalkens aus dem Feuer und dessen Abkühlung waren keinerlei Abplatzungen oder andere Veränderungen an der Oberfläche zu erkennen.

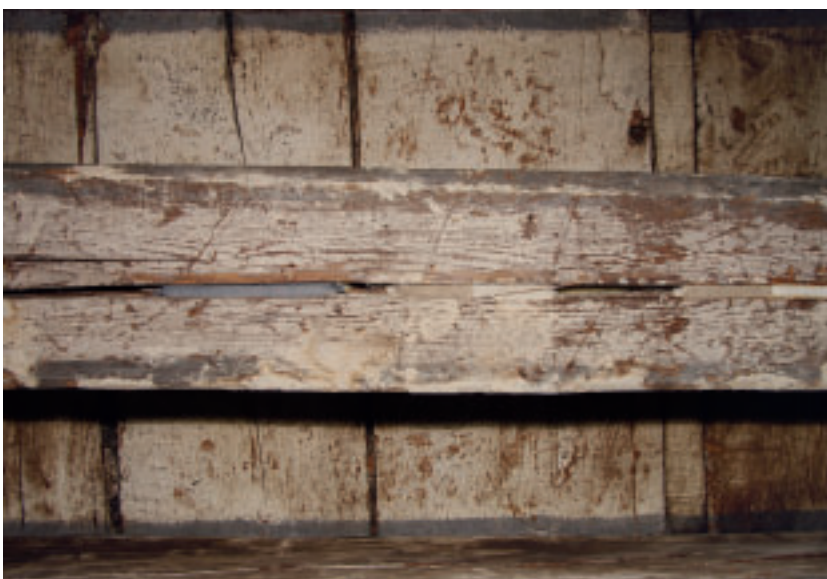
13 Arbeitsprobe mit den verschiedenen Materialien in situ: links im Rissverlauf die graue Promaseal-Kittung, rechts daneben zwei unter Niveau liegende Gipskittungen, die jeweils im linken Teil retuschiert wurden.

im Riss haften. Da sie aber gegenüber dem Kunststoff sowohl reversibel als auch alterungsbeständig sind, war ihrer Verwendung unbedingt der Vorzug zu geben. Auch dem Spagat zwischen ästhetischem Erscheinungsbild und historischem Bestand konnte Rechnung getragen werden. Alle Kittungen der Risse in Gips konnten unter Niveau ausgeführt und farblich retuschiert werden (Abb. 13). Optisch zeigt sich auf den ersten Blick weiterhin der alte Schwundriss, erst auf den zweiten Blick nimmt man in einer tiefer liegenden Ebene die Kittung wahr. Leider wurde bei der Versuchsreihe versäumt, ungeachtet der Vorgaben einen weiteren Test mit einer Armierung ohne eine substanzschädigende Fixierung mit Schrauben durchzuführen.

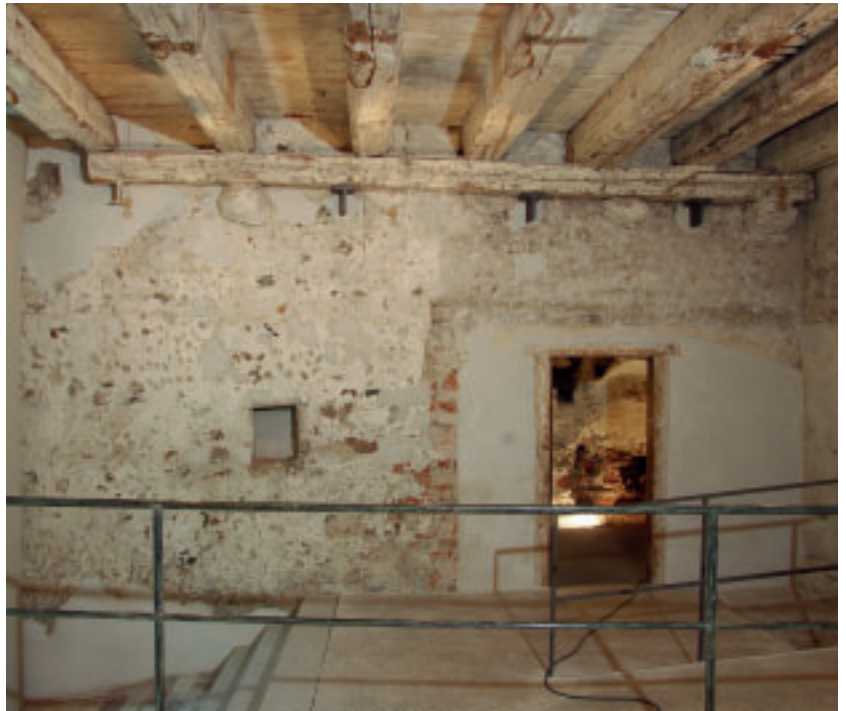
14 Blick auf die Ostwand im nördlichen Teil der Eingangshalle nach Abschluss der Maßnahmen mit Balkenlage, Streichbalken und neuen Stahlkonsolen zwischen den mittelalterlichen Steinkonsolen.
