# Schwungvoll über den Straßenverkehr

## Die Instandsetzung des Ferdinand-Leitner-Steges in Stuttgart

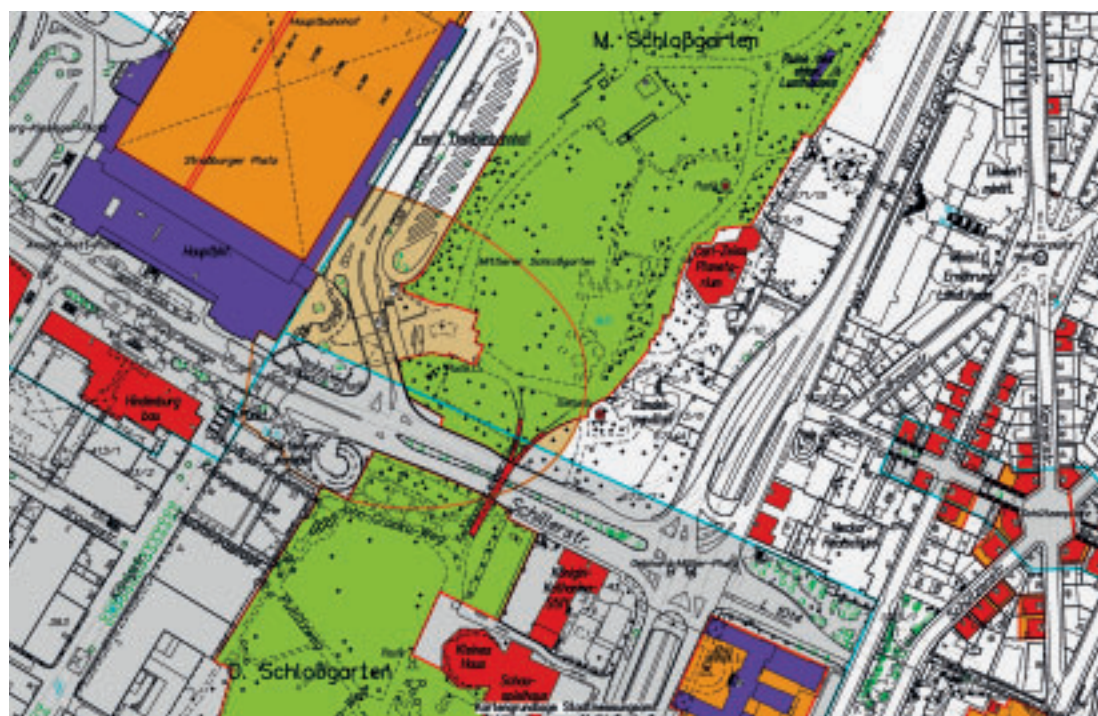
1 Lageplan von Stuttgart-Mitte mit Oberem und Mittlerem Schlossgarten, Schillerstraße, Ferdinand-Leitner-Steg, Hauptbahnhof u. a. sowie Kartierung der Kulturdenkmale.

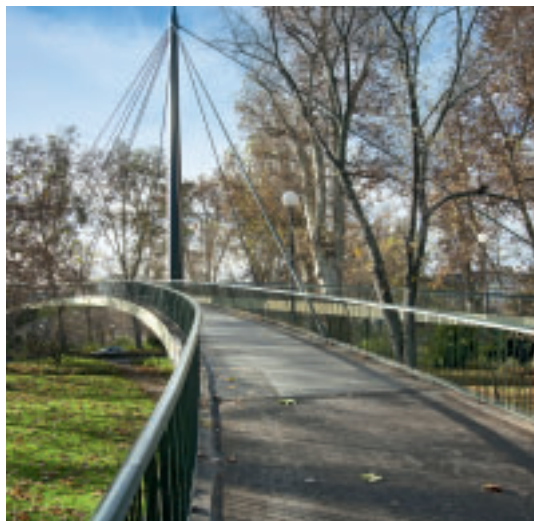
2 *Ferdinand-Leitner-Steg mit nordöstlichem Aufgang, 2009. Die Kugel-Leuchten sind eine spätere Zutat.*

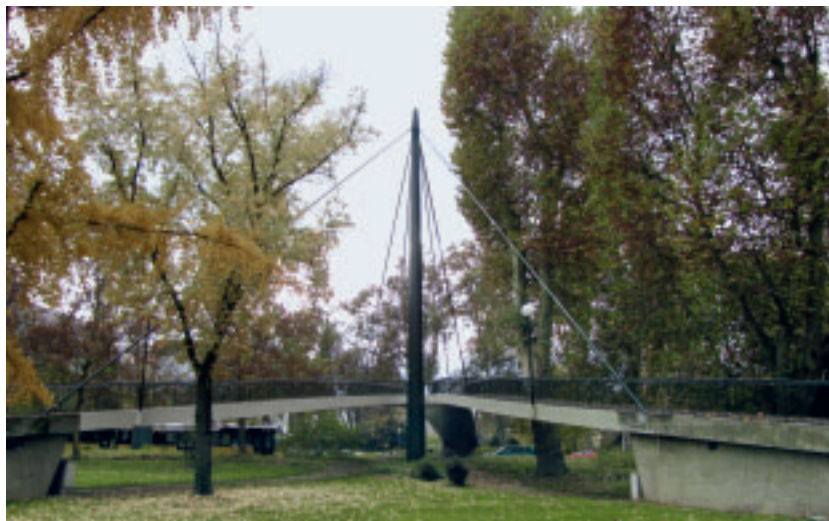
3 *Ferdinand-Leitner-Steg vom Mittleren Schlossgarten, Blickrichtung Pylon mit Gabelung des Fußgängersteges, 2009.*

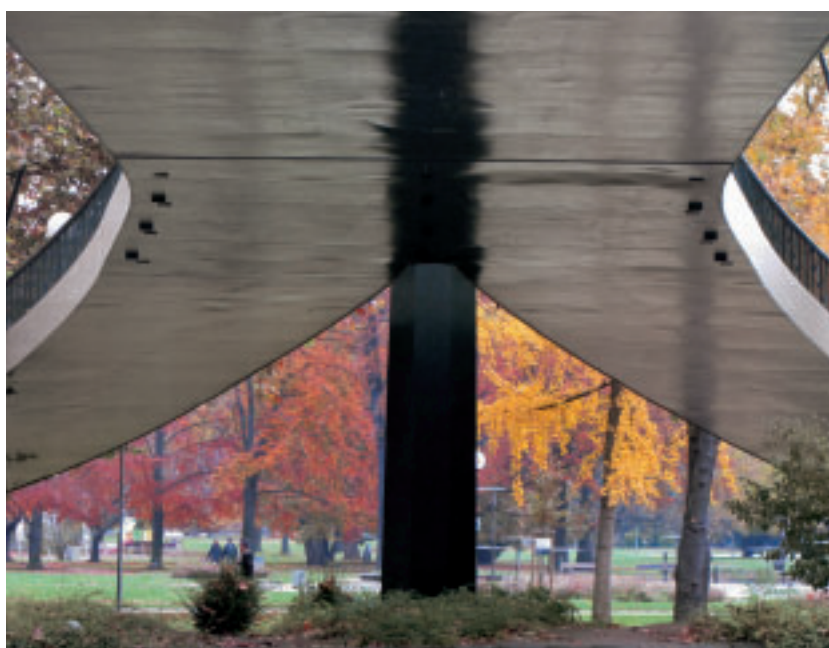
4 *Ferdinand-Leitner-Steg vom Oberen Schlossgarten, Untersicht des Brückenbalkens in Blickrichtung Nordost mit Pylon und Wegeablenkung, 2009.*

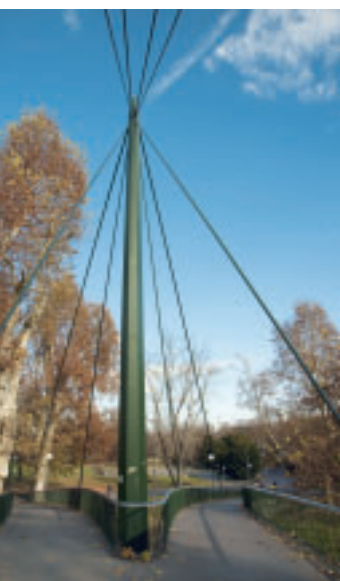
6 Ferdinand-Leitner-Steg mit Fußgängertrasse, Pylon und Drahtkabelbündel, 2009.

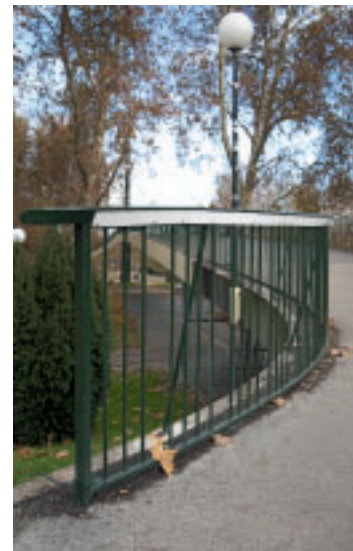
7 Geländer des Fußgängersteiges mit Kunststoffabdeckung des Handlaufholms.

Das für die Bauunterhaltung des Ferdinand-Leitner-Steges zuständige Tiefbauamt der Landeshauptstadt Stuttgart hat die zuständige Landesdenkmalpflege frühzeitig eingebunden und somit ermöglicht, das Maßnahmenkonzept bei Ortsterminen ab Dezember 2006 gemeinsam abzustimmen. Neben der notwendigen Erneuerung des Bodenbelags (s. o.) und der Neubeschichtung aller Stahlteile hatte die Bauherrschaft zunächst beabsichtigt, das Geländer zu entfernen und durch eine höhere Neukonstruktion zu ersetzen, was Proportionen und Erscheinungsbild des Kulturdenkmals empfindlich gestört hätte. Das Original wird geprägt durch den rhythmischen Wechsel aus jeweils vier gruppenweise zusammengrückten Staketen, die jeweils durch gleichmäßige, größere Abstände voneinander getrennt sind. Auf den dünnen Rundstäben von nur 12 mm Durchmesser befindet sich ein technisch anspruchsvoller, im Querschnitt einseitig offener, halbovaler Handlauf aus gezogenem Stahl. In diesem war ursprünglich hinter einer durchgängigen Plexiglasabdeckung eine Handlaufbeleuchtung integriert (Abb. 7). Diese geschweifte, dreidimensional leerlaufende Hohlzarge wäre mit heutiger Technik nur sehr aufwendig materi-

algleich (Stahl) wieder herstellbar. Aus der 1962 veröffentlichten Baubeschreibung von Leonhardt und Andrä geht hervor, dass das „zierliche, leichte Geländer [...] das Schwebende der Brücke noch steigern“ sollte, während bei der Entwicklung der Geländerholmleuchte „um jeden Zentimeter Breite und Dicke gerungen wurde“. Beim Geländer handelt es sich demnach substanziell und hinsichtlich der Proportionen um einen integralen Bestandteil der bis ins Detail durchgestalteten Fußgängerbrücke. Neben diesen denkmalfachlichen Argumenten waren es auch die Bereitschaft des Fachbereichs Metallrestauration der Landesdenkmalpflege, bei der Schadensanalyse und Leistungsbeschreibung mitzuwirken und letztlich die damit verbundene Kostensicherheit und Kosteneinsparung, die das Tiefbauamt dazu bewogen, gemeinsam mit der Denkmalpflege ein Sanierungskonzept zu entwickeln. Aufgrund der Nutzungskontinuität und des Verzichts auf bauliche Veränderungen war die das Erscheinungsbild des Stegs beeinträchtigende Erhöhung des Geländers nicht mehr notwendig. Die Maßnahmen beschränkten sich weitgehend auf eine gezielte Entrostung in DIN-gerechter Durchführung. Hierbei wurde nicht wie vorgesehen eine vorläufige Demontage des Geländers vorgenommen, sondern anstelle des sonst üblichen, die passive und somit korrosionshemmende Stahloberfläche zerstörenden Sandstrahlverfahrens mit anschließendem Verzinken, eine Handentrostung durchgeführt. Der Neuanstrich erfolgte mit einem modernen restrostverträglichen Korrosionsschutzsystem, das in vier Schichten aufgetragen wurde und zuoberst von einer so genannten Nanolackschicht geschützt wird. Die Beschichtung auf Polyurethanbasis mit Glimmeranteil ist entsprechend nachhaltig. Leider war der Stahlhohlkasten bei einer früheren Sanierung bereits sandgestrahlt worden, sodass bei der Farbuntersuchung die in einer Fachzeitschrift beschriebene und auf historischen Farbfotos sichtbare hellere Erstfassung von 1961 nicht lückenlos ermittelt werden konnte. Bei der restauratorischen Befunduntersuchung zeigte sich jedoch, dass der anlässlich der Bundesgartenschau 1977 angebrachte dunkelgrüne Deckanstrich mit Ausnahme des später ockerfarbig lackierten Brückenbalkens bis heute vorhanden ist. Da es sich hierbei um die älteste, eindeutig auf allen Bauteilen nachweisbare Farbgebung handelt, die zudem seit 30 Jahren Bestand hat, wurde an dieser festgehalten.
