Ortstermin

Die Instandsetzung des Gebäudes Ackergasse 6 in Schwäbisch Gmünd

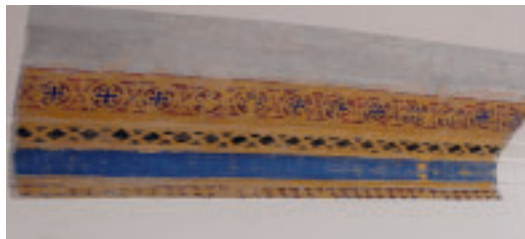
Mithilfe einer Schablone Ende des 19. Jahrhunderts aufgemalter Fries in einem der Räume.
