## Abriss und Wiederaufbau: eine Stadt verändert ihr Gesicht

## Eine Stadt erhält ein neues Gesicht

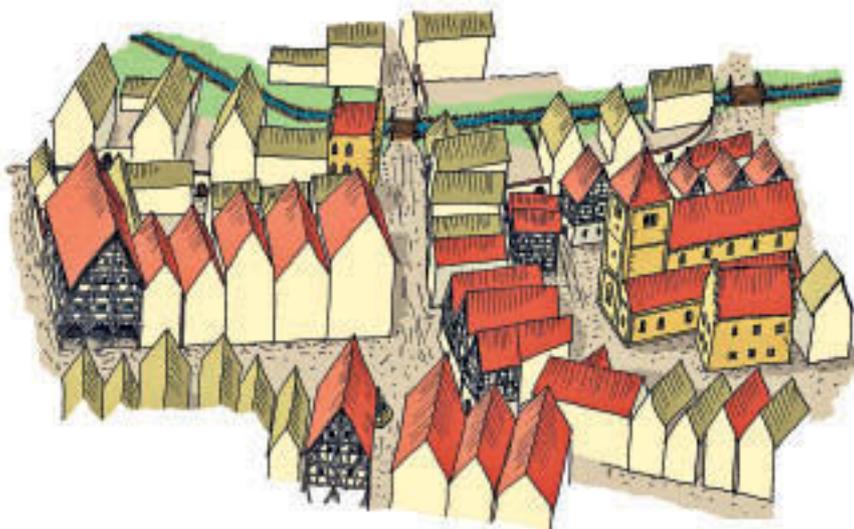
2 Rekonstruktion des  
Zentrums von Bruchsal  
an der Marienkirche um  
1400.

Schon 1447 waren für den Bau des Kirchenchores Häuser am Marktplatz abgerissen worden. Aus den Fundamenten, die bei Bauarbeiten nach dem Zweiten Weltkrieg freigelegt wurden, kann man die Bebauung des spätmittelalterlichen Marktplatzes rekonstruieren (Abb. 2). Anders als heute standen die Häuser mit dem Giebel zur Straße. Dies ergibt sich aus den parallelen Mauerzügen und Gewölben am Westende des Marktplatzes, der demzufolge an dieser Seite von einer Häuserzeile abgeschlossen wurde. Artur Hassler interpretierte die Mauern als Reste des Königshofes, obwohl sie schon 1911 richtig dem Spätmittelalter zugewiesen worden waren. Der Vorgänger der jetzigen Stadtkirche, die romanische beziehungsweise frühgotische Marienkapelle, war deutlich kürzer als die gotische Stadtkirche. Eventuell führte sogar eine Straße zwischen dem Chor der Marienkapelle und der Häuserzeile am Markt nach Süden in Richtung Krottbach beziehungsweise zur Obergrömbacher Vorstadt, bevor die Verbindung dorthin durch die Stadtmauer abgeschnitten wurde (Abb. 2). Dies würde die Ausrichtung des großen hochmittelalterlichen Kellers erklären, der bei den Grabungen 2008 zum Vorschein kam [vgl. Beitrag Gross/Scheschkewitz, S.214 ff.]. Im Verlauf dieser Straße wurde 2008 eine zugehörige Steinschüttung erfasst.

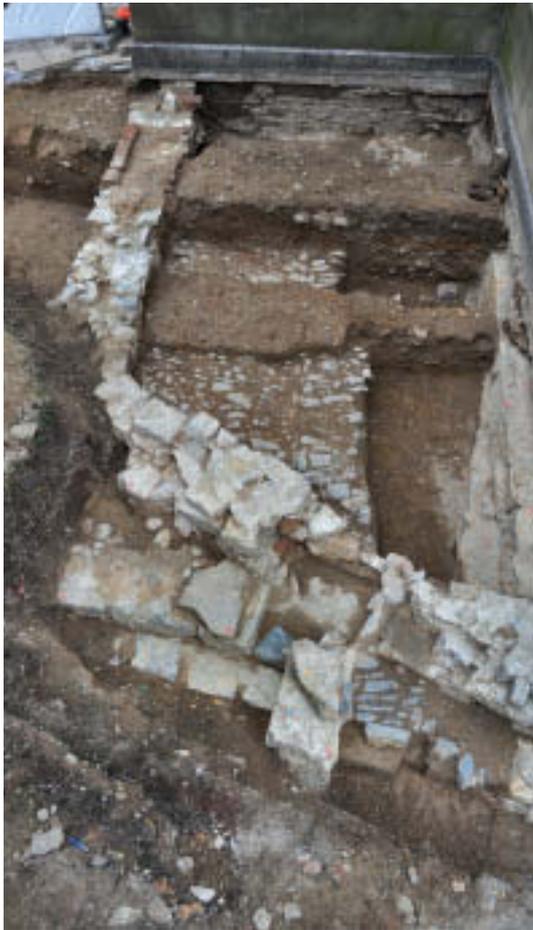
3 Grabungssituation westlich der Stadtkirche mit spätmittelalterlichem Pflaster, Baugrube der Kirche und Mauerzug eines bauzeitlichen Gebäudes (?).

Die Ergebnisse der Ausgrabungen an der Stadtkirche deuten auf eine groß angelegte, planvolle Umgestaltung der Stadt im späten 15. Jahrhundert hin: Man schüttete eine mächtige Schicht aus Lösslehm beziehungsweise Schluff auf und pflasterte den Platz um die Kirche sorgfältig. Diese Baumaßnahme muss vor dem Bau des Kirchenschiffes erfolgt sein, da die Baugrube des Kirchenschiffes am Turm dieses Pflaster schneidet (Abb. 3). Eine Fahrspur zog auf dem erhalten gebliebenen Pflasterrest um die Kirchenecke herum, während die zugehörige zweite Fahrspur, die sich nicht erhalten hatte, innerhalb der jetzigen Kirche, aber dicht an der Vorgängerkirche verlaufen sein muss. Möglicherweise wurde das Pflaster nach der Errichtung des gotischen Chores angelegt, etwa 1478, als Bischof Ludwig von Helmstatt durch den Wormser Bischof in der Stadtkirche geweiht wurde. Der größte zusammenhängende Rest dieses Pflasters fand sich im Winkel südlich des Turmes. Es handelte sich um ein Pflaster aus steil gestellten Kalksteinblöcken, deren Oberfläche durch die Nutzung verrundet war. Ein weiteres Pflasterfragment wurde südlich der Kirche festgestellt. Es lag ebenfalls auf einer Schicht aus Schluff, die die Trümmer der zuvor abgerissenen Bebauung an dieser Stelle überdeckte.

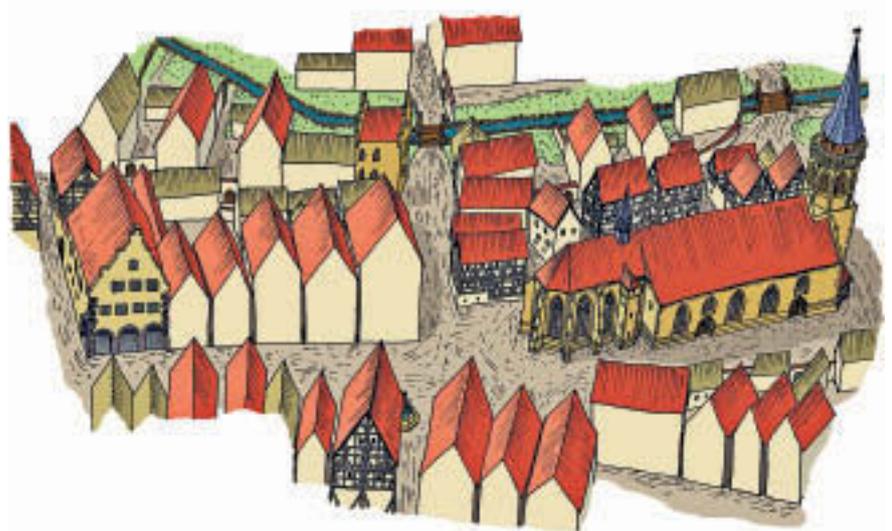
4 Rekonstruktion des Zentrums von Bruchsal an der Marienkirche um 1550.

Zwar konnten südlich der Stadtkirche nur die obersten Bodenschichten untersucht werden, aber es zeichnet sich ab, dass die Bebauung vor dem Bau der spätgotischen Marienkirche etwa 6,6 m weiter nach Norden reichte als die Bebauung, die den Bomben zum Opfer gefallen ist. Bis 1945 existierte ein 8 bis 9 m breiter Platz an der Kirche, während die spätmittelalterlichen Mauerzüge nur eine Gasse von 3 m Breite freiließen. Im Südwesten der Stadtkirche reduziert sich der Abstand sogar auf 1,4 m. Die Mauern der romanisch-frühgotischen Vorgängerkirche verliefen nach Artur Hassler 1,8 bis 2 m nördlich der Südflucht der spätgotischen Kirche, sodass immerhin 2,5 m lichte Weite für den Weg an der Kirche verbleiben. Das Gebäude direkt vor der Südwestecke der Stadtkirche besitzt nach den Grabungen 2009 einen trapezförmigen Grundriss, der offenkundig auf die ältere Marienkapelle Bezug nimmt. Zahlreiche Funde aus dem Zwischenraum zwischen der Südmauer dieses Gebäudes und einem Gewölbeinbau datieren in das 15. Jahrhundert und zeigen, dass der Umbau vermutlich in der zweiten Hälfte des 15. Jahrhunderts erfolgte. Der Keller war über zwei Treppen zu erreichen, von denen eine im Nordwesten auf den Platz westlich der Stadtkirche führte, wäh-

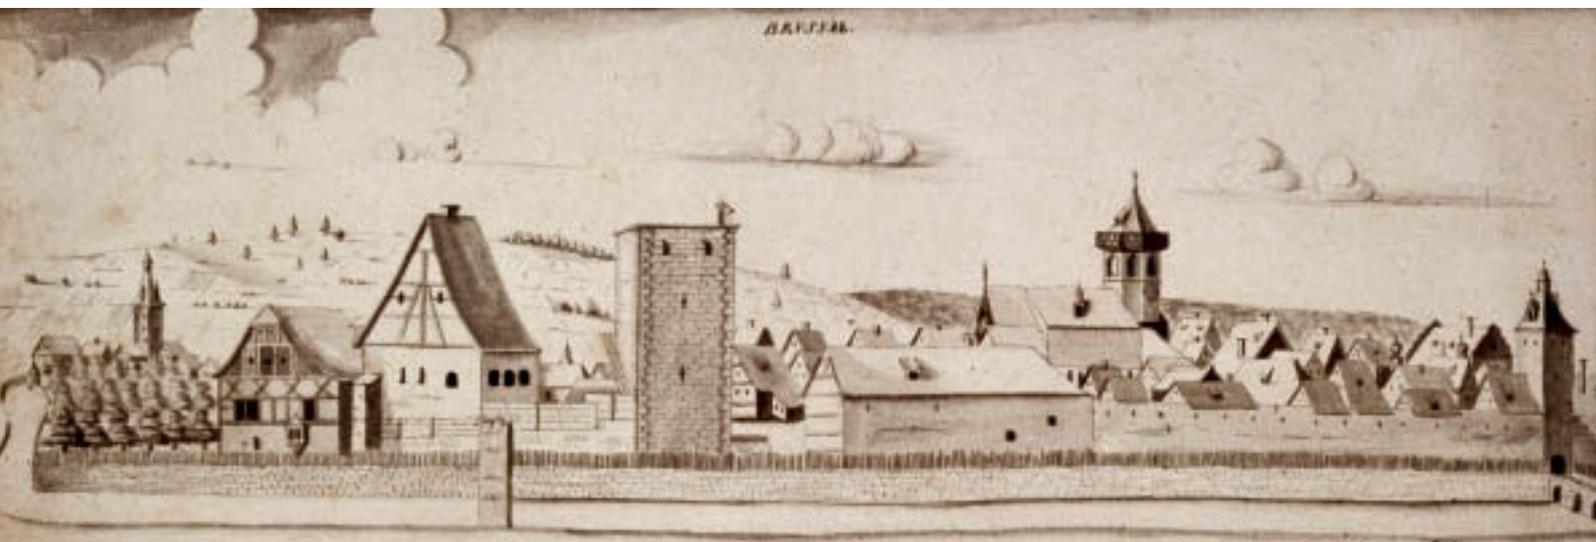
5 Auf Samson Schmalkalders Ansicht der Stadt Bruchsal aus dem Jahr 1689 sind u. a. (von links nach rechts) Peterskirche, Burg und Liebfrauenkirche – baulich alle noch in ihrer mittelalterlichen Gestalt – zu erkennen.

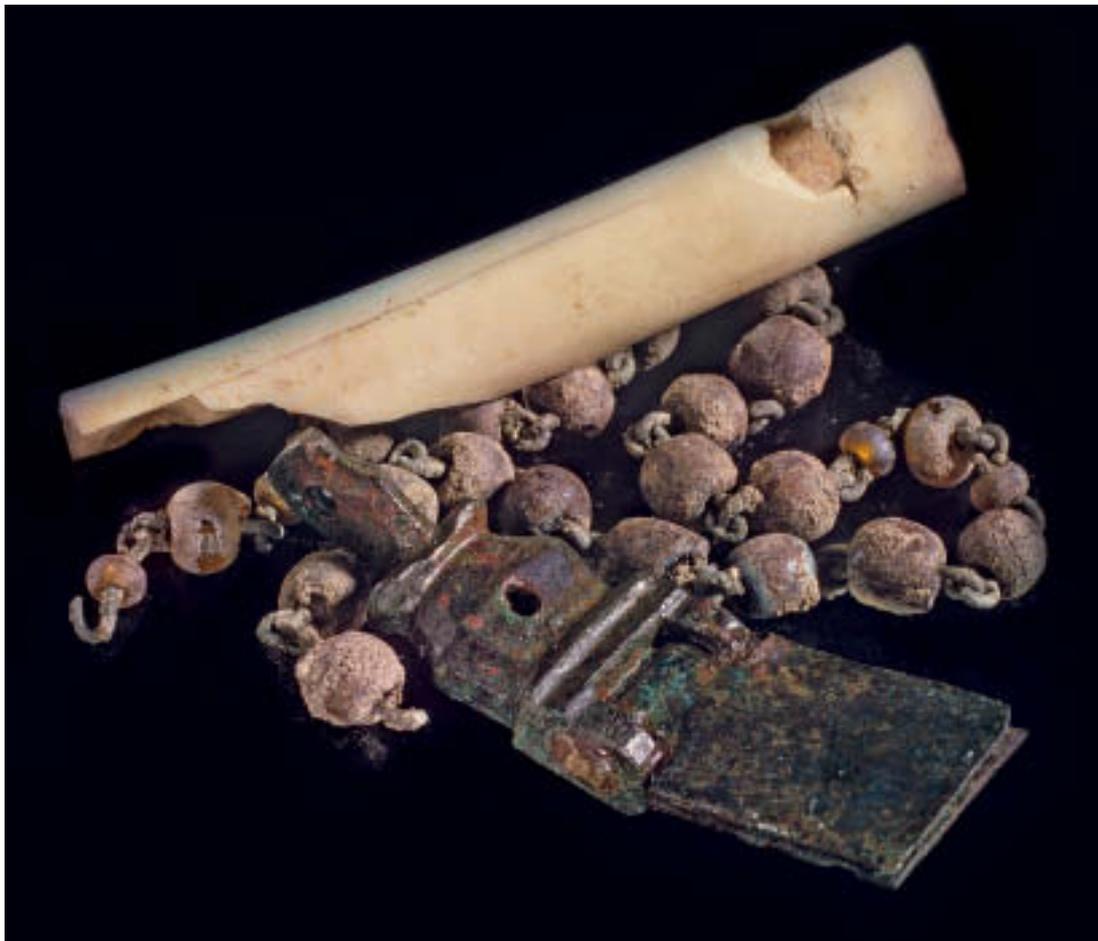
6 Pfeife, Buchschließe und Rosenkranz aus bauzeitlichen Befunden des Kirchenneubaus.

Die Funde aus den Verfüll- und Auffüllschichten rings um die Stadtkirche geben vielfältige Einblicke in die materielle Alltagskultur Bruchsals um 1500 (Abb. 6). Das Fundmaterial wird von grauer Irdenware dominiert, insbesondere von Töpfen mit Karniesrand und Flachböden. Daneben treten Flaschen auf. Zahlreiche Randfragmente von Napfkacheln mit viereckig ausgezogener Mündung belegen, dass etliche eher schlichte Kachelöfen existiert haben müssen. Daneben fanden sich Bruchstücke von grün glasierten Reliefkacheln, die unter anderem gotische Architektur, heraldische Löwen und spätgotisches Blattwerk zeigen, aber ebenfalls fragmentarisch blieben. Die Beleuchtung der Häuser erfolgte mithilfe von kleinen Öllämpchen, die teils innen glasiert waren, teils aus unglasierter grauer oder roter Irdenware bestanden. Bei den Grabungen 2008 war auch ein Kerzenständer aus grauer Irdenware aufgetaucht. Allgemein tritt glasierte Irdenware in mehr oder weniger großen Anteilen auf, neben roter Irdenware, die ebenfalls teils glasiert und teils unglasiert ist. Die Glasuren sind grün, seltener farblos. Besondere Aufmerksamkeit zog eine Knochenpfeife auf sich, die westlich der Kirche in bauzeit-

lichen Auffüllschichten mit Dachziegelbruch zum Vorschein kam. Es handelt sich um eine Röhre mit halbrund ausgesägtem Anblasloch. Die Röhre war ursprünglich am oberen Ende mit einem „Kern“ verstopft, der einen schmalen Spalt zum Blasen freiließ. Flöten beziehungsweise Pfeifen dieser Art werden deshalb auch als Kernspaltflöten bezeichnet. Allerdings besaß das Exemplar aus Bruchsal nicht, wie für Flöten typisch, ein Loch beziehungsweise mehrere Löcher zum Regulieren der Tonhöhe, sondern war quasi nur „monoton“ bespielbar. Kernspaltflöten treten seit dem Hochmittelalter im mitteleuropäischen Raum häufiger auf, besonders im adeligen Kontext, das heißt auf Burgen. Nur wenige Flöten sind allerdings, wie das Stück in Bruchsal, wirklich gut datiert. Die Bruchsaler Knochenpfeife ist durch ihre Lage in den bauzeitlichen Schichten der Kirche in die Jahrzehnte um 1500 zu setzen (ca. 1480–1507).

Ebenfalls in das 15. Jahrhundert gehört vermutlich eine Buchschließe, die in der Verfüllung zwischen der Außenmauer eines Gebäudes im Südwesten der Kirche und dem innen liegenden Gewölbe gefunden wurde. Sie ähnelt in hohem Maße Buchschließen, die sich an Bucheinbänden aus dem Stift Admont in der Steiermark erhalten haben. Die Buchschließe war an einem Lederriemen befestigt, der über den Buchdeckel gezogen wurde. Die waagerechte Öse klemmte man über einem Dorn

fest, während in der senkrechten Öse ein Bündel befestigt war, mit dessen Hilfe man den Riemen besser festziehen konnte. Der Fundkontext eines Rosenkranzes, der auf dem Fundament der Kirche lag, ist nicht gänzlich eindeutig zu klären. Dennoch kann man annehmen, dass dieses Stück um 1500 verloren ging.
