Kann man da drin wohnen?

Kleinbäuerliches Anwesen Hauptstraße 15 in Nehren mit überraschender Baugeschichte

Holger Friesch

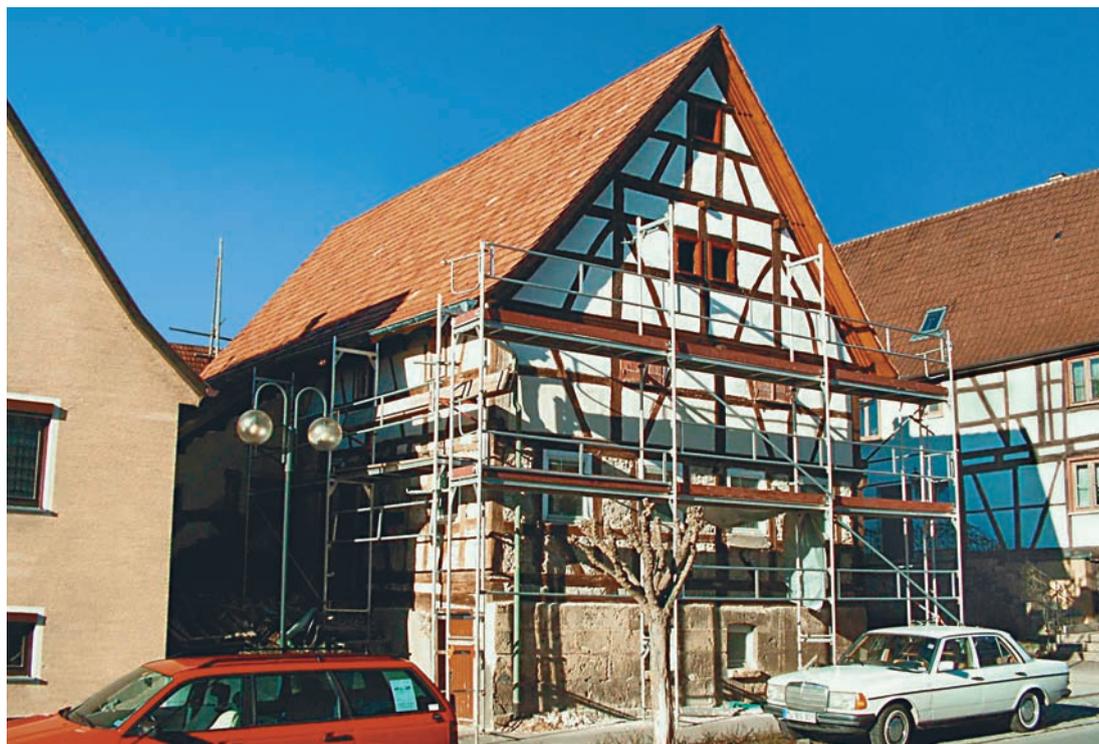
1 Ansicht aus südöstlicher Richtung. Zustand nach Fachwerkfreilegung und Dachausbau (2008).

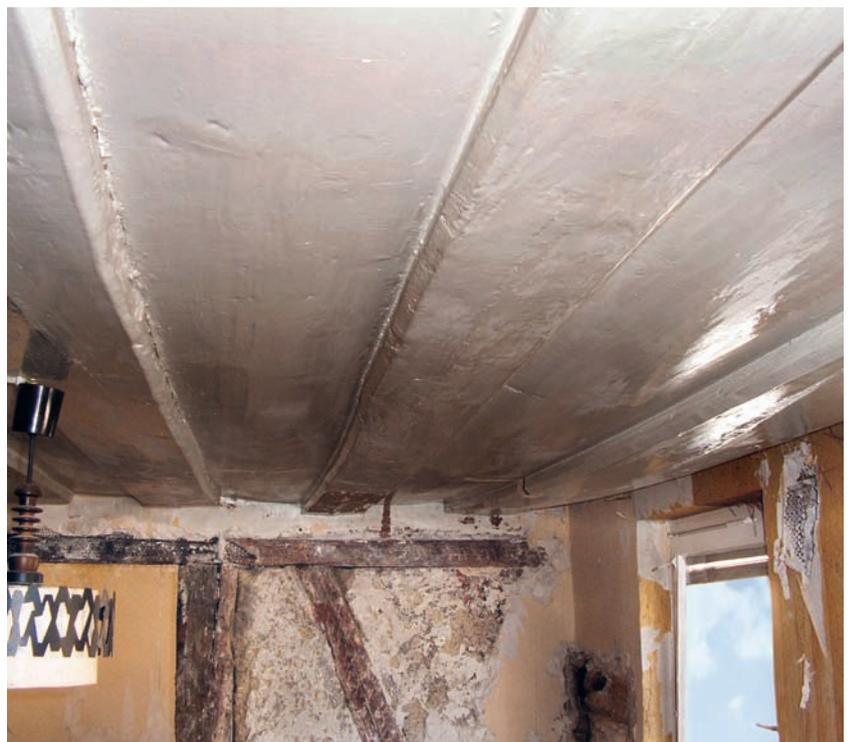
2 Bohlenbalkendecke in der Stube im Erdgeschoss mit ersten Farbruntersuchungen, Zustand 2008. An der Wand im Hintergrund sind Reste der Rankenmalerei zu erkennen.

Weitere interessante Ausstattungsteile haben sich in der straßenseitigen Stube im Erdgeschoss erhalten. Hier befindet sich eine flache, seit dem 15. Jahrhundert weit verbreitete Bohlenbalkendecke. In der zweiten Hälfte des 18. Jahrhunderts sind jedoch längst Stabfelder- und Kassettendecken in Mode gekommen. Die jüngste dem Verfasser bekannte Bohlenbalkendecke findet sich in einem Bauernhaus aus dem Jahr 1704 im Nachbarort Mössingen. Beide Deckenformen scheinen demnach in dieser Gegend über lange Zeit parallel verwendet worden zu sein. Beim Haus Hauptstraße 15 stellt sich jedoch die Frage, ob auch die Stubendecke vom Vorgängerbau übernommen wurde oder ob es sich tatsächlich um einen extremen Nachläufer dieser Deckenform handelt. Ursprünglich war die Stube an den Außenwänden mit einer wandhohen Holztaferelung versehen. Rußspuren an einzelnen Lehmgefachen und das noch vorhandene Abschlussbrett des Täfers deuten darauf hin. Nach der Entfernung des Wandtäfers, vermutlich zu Beginn des 19. Jahrhunderts, hat man die Gefache der Stubenwände verputzt und farbig gefasst. Es ließen sich zwei Malschichten lokalisieren. Die ältere Fassung weist rotes Fachwerk mit monochromen, ein bis zwei Zentimeter ins weiß ausgemalte Gefach reichenden Begleitern auf. Die jüngere Fassung zeigt in Rot und Schwarz ausgeführte Rankenmalerei mit floralen Motiven. Leider sind beide Fassungen nur noch rudimentär erhalten und die einstige Raumwirkung lediglich zu erahnen.

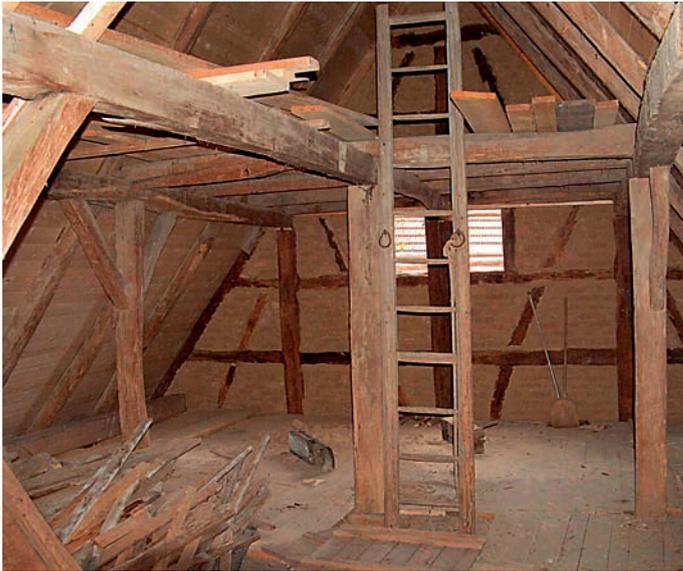
3 Dachstuhl der Scheune mit restauriertem Scheunengiebel und Ausfachung mit Lehmsteinen (2007).

in die mittlerweile verputzte Fassade eingebaut. Die damalige Modernisierung beeinträchtigte stark das Erscheinungsbild des Hauses. Mittlerweile wurde mit der Restaurierung des Gebäudes begonnen. Erklärtes Ziel ist es, trotz erheblicher Schäden möglichst viel originale Bausubstanz zu erhalten und sie angemessen zu ergänzen, entstellende Ein- und Anbauten zu beseitigen sowie den ursprünglichen Charakter des Hauses wiederherzustellen. Dazu wurde das ehemalige Sichtfachwerk wieder vom Verputz befreit. Da die geringe Höhe des Obergeschosses dort Wohnen unmöglich macht, mussten ergänzende Wohnflächen im Dachraum gefunden werden. Der Dachstuhl wurde repariert, mit einer Aufdachdämmung versehen und erneut mit historischen Strangfalzziegeln eingedeckt. Die gravierendsten Schäden wies die Scheune im hinteren Bereich auf. Durch die starke Neigung des Baugrundstücks, durch Witterung und untaugliche Reparaturversuche entstanden starke Setzungen und Fäulnisschäden, die einen Rückbau des Stalleinbaues und der Scheunenverlängerung aus dem 19. Jahrhundert erforderlich machten. Nach zimmermannsmäßiger Reparatur konnte der gut erhaltene Fachwerkgiebel wieder an seinen ursprünglichen Standort zurückkehren. Als Wetterschutz erhielt der Giebel zwei ortstypische Klebdächer, in Nehren auch Tabakdächer genannt.

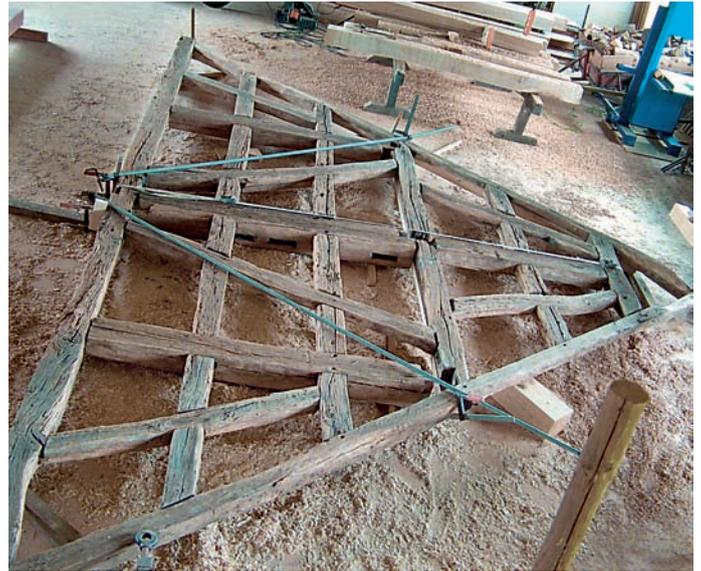
4 Scheunengiebel nach Abbau auf der Auslage in der Zimmerei (2006).
