Denkmalporträt

Das Stubenlicht eines Schwarzwaldhofes und seine Außenfarbigkeit Zwei bemerkenswerte baugeschichtliche Funde

Der Hansmichelhof in Tennenbronn – Schachenbronn 280, Landkreis Rottweil, ist ein inschriftlich auf 1612 datiertes Schwarzwaldhaus. Das Haus steht derzeit am Beginn seiner Sanierung. Die dazu notwendige Grundlagenermittlung brachte zwei bemerkenswerte baugeschichtliche Funde, die hier vorgestellt werden.

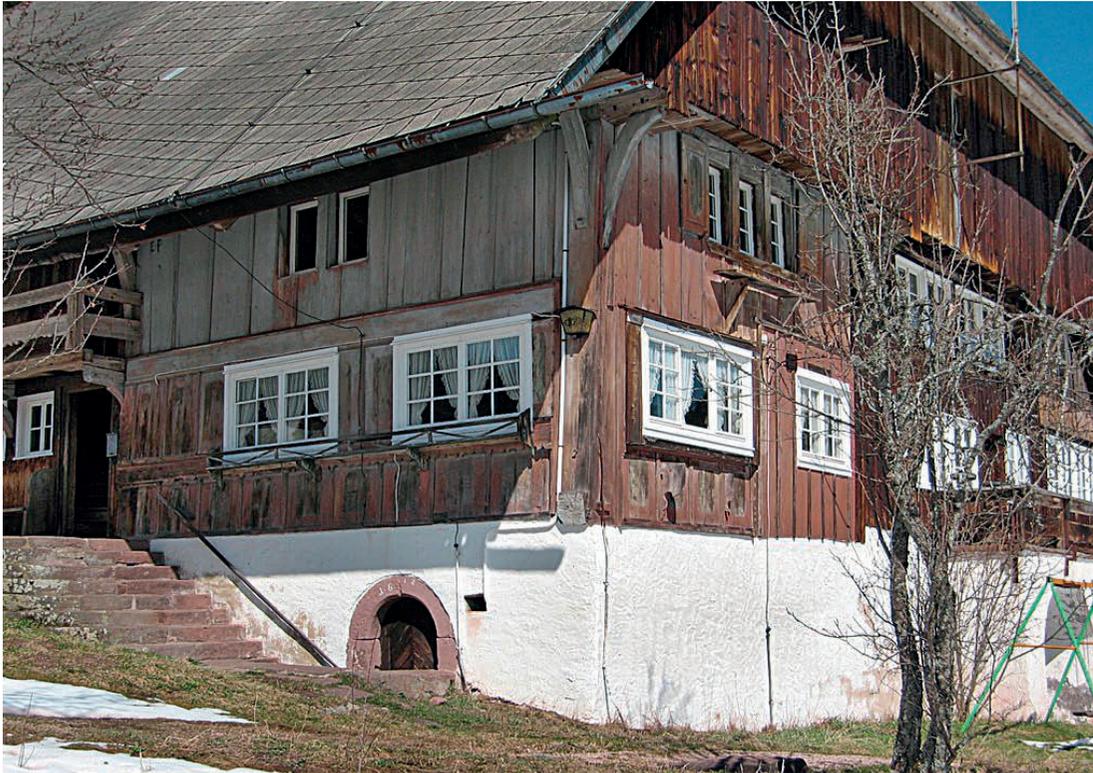
*1 Ausschnitt der Außen-
täfelfelung mit aufgemalten
Kassetten.*

Für die Außenansicht des Hauses ist die ebenfalls sekundäre und wohl auch dem 19. Jahrhundert zuzuordnende Außentäfelung der Stube und der Stubenkammer prägend (Abb. 1, 2). Diese schützt die Wände von außen und sorgt für ein Mindestmaß an Winddichtigkeit. Diese Außenverkleidung war mit einer Farbfassung versehen: Als rot, grün und grau erscheinen heute die Farben, deren Abfolge und Zusammenhang derzeit nur vorbehaltlich beschrieben werden können: Das flächige Rot scheint mit Grün akzentuiert gewesen zu sein, ehe später eine flächige Überfassung in Grau ausgeführt wurde. Bei der ersten Fassung in Rot und Grün handelt es sich also um eine gegliederte Farbfassung, bei der aufgemalte Kassetten und abgesetzte Deckleisten dem Bau ein farbenfrohes Aussehen gaben, das sehr von den sonst für Schwarzwaldhöfe üblichen holzsichtigen Ständerbohlenwänden abweicht.

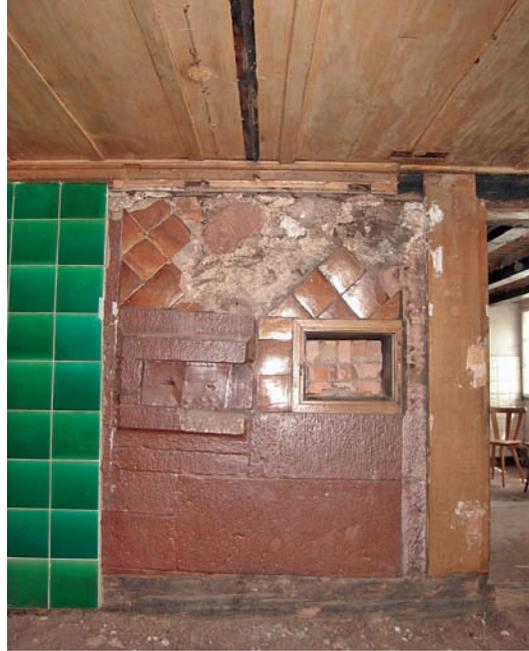
2 Ofenwand zur Küche mit Lichtofen (hier mit dem Blechschieber verschlossen) und der ehemaligen Durchreiche.

feld, das in rund einem Meter Höhe eine mit einem Blechschieber verschließbare und ebenfalls durch Sandsteine gefasste Öffnung zeigt. Auf den ersten Blick könnte man dieses ca. 40 cm tiefe Wandfach für den Rest eines „Lädeles“ – einer Durchreiche zwischen Stube und Küche – halten oder auch für das Wärmefach einer Kunstwand, also eines durch die Abwärme des Herdes beheizten Wandabschnittes. Jedoch findet sich eine Durchreiche rechts davon. Dieses Fach war durch den Unterbau aus Sandsteinen wohl nicht beheizbar. Überaus merkwürdig ist die Tatsache, dass sich das Fach in der Wand nach oben in der Art eines Schornsteins fortsetzt, ehe es durch eine offenkundig neuzeitliche Vermauerung ca. 20 cm über der Öffnung endet. Durch intensive Recherchen und einen glücklichen Fund ließ sich nachweisen: Es handelt sich bei diesem Fach mit Abzug um einen so genannten Lichtofen – eine mittlerweile vergessene haustechnische Einrichtung, bei der der Rauch durch einen kurzen Schornstein in den Rauchfang der schwarzen Küche geleitet wurde.

Von besonderem Interesse ist die Wand zwischen Stube und Küche (Abb. 3, 4). Zwischen dem Ofen und der Tür zur Küche findet sich ein teilweise aus exakt behauenen Sandsteinen gesetztes Wand-

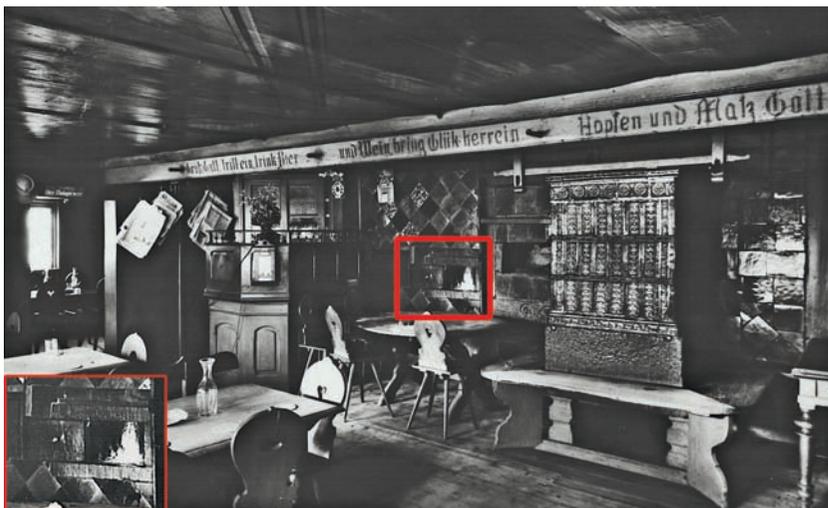
3 Postkarte der Gaststube des ehem. Großbauernhofs bei St. Georgen mit vergleichbarem Lichtofen in Betrieb.

tungsmöglichkeit. Hier kommen Kienspäne, Öllampen oder jedes andere offene Feuer prinzipiell in Betracht. Eine Postkarte des 1966 abgebrannten und als Gastwirtschaft genutzten Großbauernhofs im benachbarten St. Georgen zeigt einen solchen Lichtofen im Betrieb (Abb. 3). Der Sohn des Hauses erinnert sich noch heute daran, dass man in dem Lichtofen „Kienspänen“ brannte, damit die Stube zumindest ein klein wenig beleuchtet war.
