Von der Nutzungsgeschichte der Schussenbrücke bei Ravensburg-Oberzell Zweimal umgesetzt und „doch“ Denkmal?

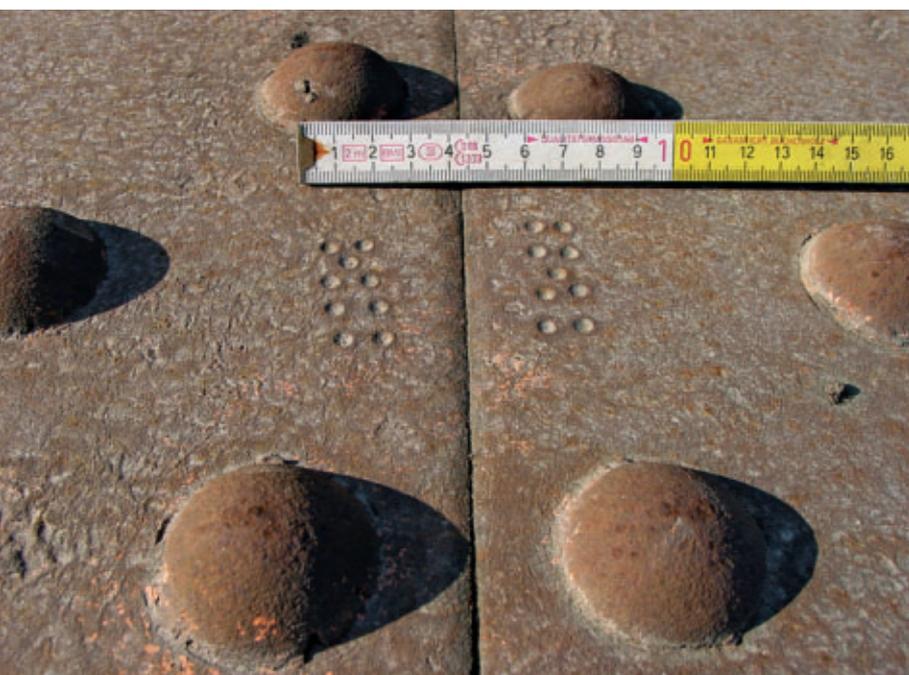
2 Die Punktmarkierungen auf den Flanschplatten weisen darauf hin, dass die Brücke ursprünglich an Ort und Stelle errichtet und vernietet wurde (Februar 2008).

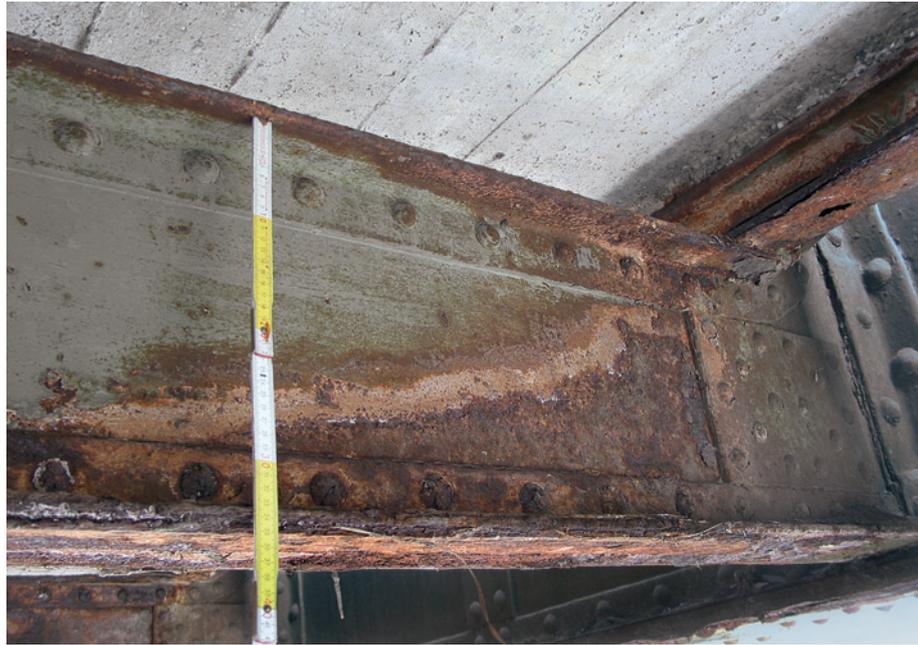
Bei Stahlbrücken zeigen sich regelmäßig vergleichbare Schadensbilder. Es handelt sich um Korrosionen, die zu größeren Materialabtragungen bis hin zum Komplettverlust führen können. Hauptursache für diese Korrosionsschäden, die sich mehrheitlich auf oder unter der Fahrbahnebene befinden, sind hohe Chloridbelastungen, die auf die Verwendung von Streusalz hindeuten. Auch bei der Schussenbrücke zeichnet sich dieses

Schadensbild deutlich erkennbar, jedoch nicht gravierend, ab. Bereiche ohne Staunässe bzw. ohne Chloridbelastung zeigen dagegen keine Schäden oder nur geringen Korrosionsangriff. Rechts und links der Fahrbahn kann Regenwasser zwischen dem Fahrbahnbelag und den Hohlkastenträgern nach unten fließen. Vor allem im Winter, bei hoher Streusalzbelastung, verursacht dieser Wasserabfluss die vorgefundenen Schadensbilder. Das salzbelastete Regen- bzw. Tauwasser fließt entlang der Querträgerprofile und führt so in den entsprechenden Bereichen zu Korrosionsschäden an Trägern und Nietverbindungen. Die Hohlkasten-Hauptträger aus der Mitte des 19. Jahrhunderts weisen hingegen nur marginale Schäden auf. Besonders am innenliegenden unteren Flansch, wo sich ebenfalls Regenwasser sammeln kann, zeigen sich Schadensbilder, die jedoch aufgrund der Materialstärke und der hohen Stahlgüte nur zu geringem Materialabtrag führten. Durch die Korrosion an den Querträgern wurden auch Nietverbindungen in Mitleidenschaft gezogen. Abgesprengte Nietköpfe konnten hier beobachtet werden. Teilweise sind fehlende Niete allerdings auch auf die Umbauphase 1880 zurückzuführen.

3 Typisches Schadensbild an den Querträgern unterhalb der Fahrbahnplatte. Rechts kann salzbelastetes Tauwasser von der Fahrbahn abfließen und zeichnet dann das Korrosionsbild am Steg der Querträger (Februar 2008).

den noch auf den Blechen verbliebenen Walzhäuten von einem optimalen Korrosionsschutz auszugehen, der an korrosionsarme Stähle erinnert. Problematisch können sich nur die durch Chloride belasteten Bereiche auswirken, die in den vergangenen Jahren durch Streusalz entstanden sind. Hier ist ein entsprechender denkmalgerechter, sanfter Korrosionsschutz durchzuführen. Er beinhaltet eine partielle Handentrostung der losen Korrosionsprodukte, einen Korrosionsschutzanstrich auf Mennigebasis entsprechend des bestehenden historischen Korrosionsschutzes und das Aufbringen einer Deckschicht auf Basis eines Öllack-Systems. Für die weitgehend schadlosen Bereiche des Brückenkörpers reicht das Auftragen einer ölgebundenen Verschleißschicht aus.

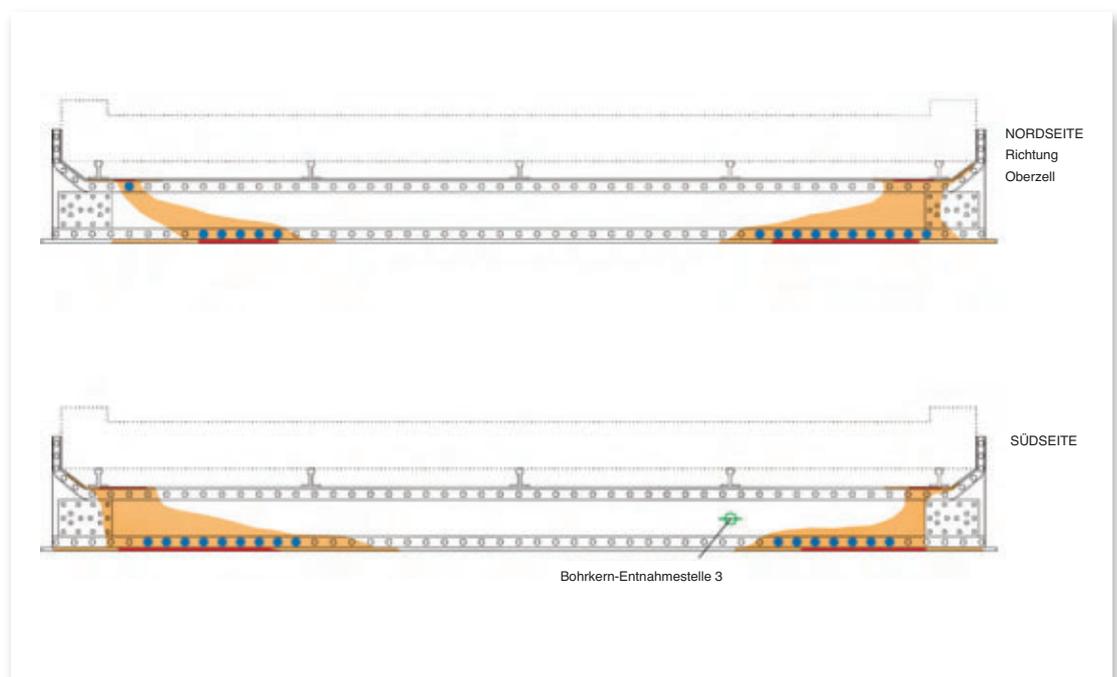
4 Beispiel einer Schadenskartierung an Querträger 6 mit dem typischen Schadensbild (die darüber liegende Fahrbahnplatte ist hier punktiert dargestellt).
