Klösterliche Grundherrschaftsverwaltung in Südwestdeutschland Der Kellhof von Sankt Blasien in Blumberg-Fützen

Das Haus Hofstraße 9 in Blumberg-Fützen ist im Denkmaltbuch Baden-Württemberg als Kulturdenkmal von besonderer Bedeutung eingetragen und wird darin als „singulär erhaltenes Beispiel einer im Schwarzwald-Baar-Kreis bisher nicht vorhandenen Bauform“ bezeichnet. Seit 1998 wird es mit denkmalfachlicher Begleitung und finanzieller Unterstützung des Referates für Denkmalpflege im Regierungspräsidium Freiburg und der Denkmalstiftung Baden-Württemberg sorgfältig restauriert.

Form und Ausstattung des dendrochronologisch in die Zeit um 1689 datierten Hauses lassen eine ehemals herrschaftliche Funktion vermuten, die im Rahmen einer Magisterarbeit belegt werden konnte. Repräsentationsanspruch und Verwaltungsaufgaben sind bis heute unmittelbar ablesbar.

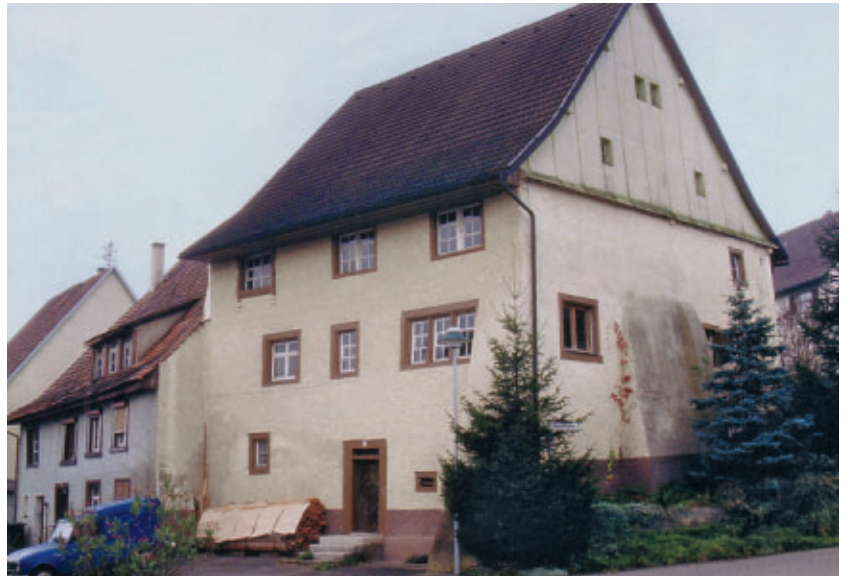
2 Gebäude Hofstraße 9 vor Beginn der Restaurierungsmaßnahmen 1999.

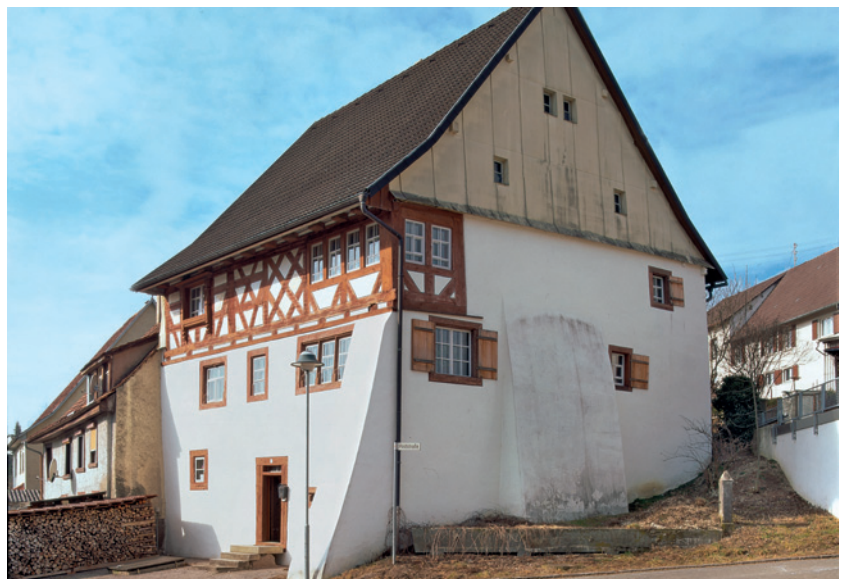
3 Gebäude Hofstraße 9 nach Abschluss der Instandsetzungsmaßnahmen 2008; das Fachwerk im zweiten Obergeschoss wurde freigelegt und restauriert, das sechsteilige, übereck gezogene Fensterband nach Befund ergänzt. Die übrigen Fenster konnten größtenteils repariert werden; zur Erhöhung des Wärmeschutzes erhielten sie neue, nach Befund gearbeitete Vorfenster. Dachhaut und Giebelverkleidung – Mitte des 20. Jh. erneuert und funktionsfähig – wurden vorerst belassen.

So fiel bei der Straßenfassade die Entscheidung zugunsten einer behutsamen Freilegung und Ergänzung des repräsentativen Fachwerks im zweiten Obergeschoss und einer Wiederherstellung des bauzeitlichen sechsteiligen Fensterbands. Die Freilegung oder auch Rekonstruktion der Maleireibefunde im unteren Fassadenbereich (Wappenschild und Eckquaderung) schied jedoch aufgrund der fragmentarischen Überlieferung aus. Bei der teilweisen Überlagerung der qualitätvollen Befunde des 17. und 18. Jahrhunderts wie im Nebenraum des zweiten Obergeschosses (Holztä-

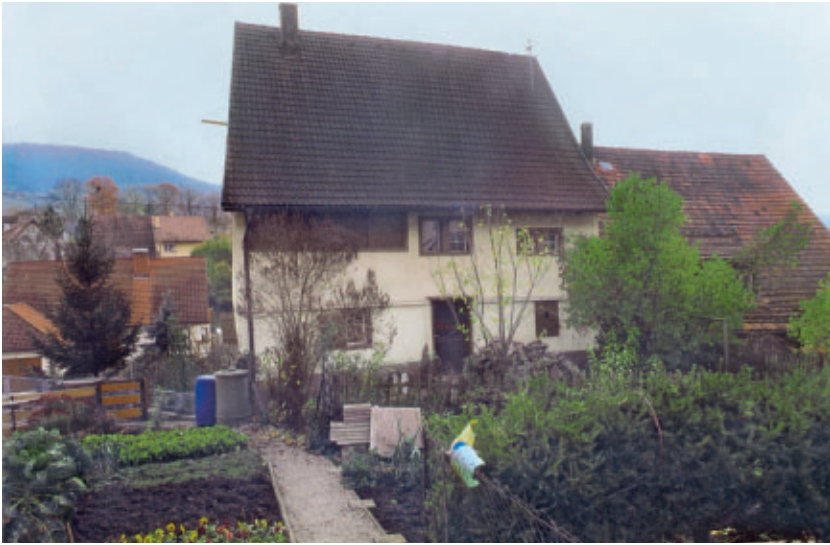
4 Ansicht der Gartenfassade vor Beginn der Instandsetzungsmaßnahmen; im Obergeschoss der ehemalige Abortgang mit Schiebeläden.

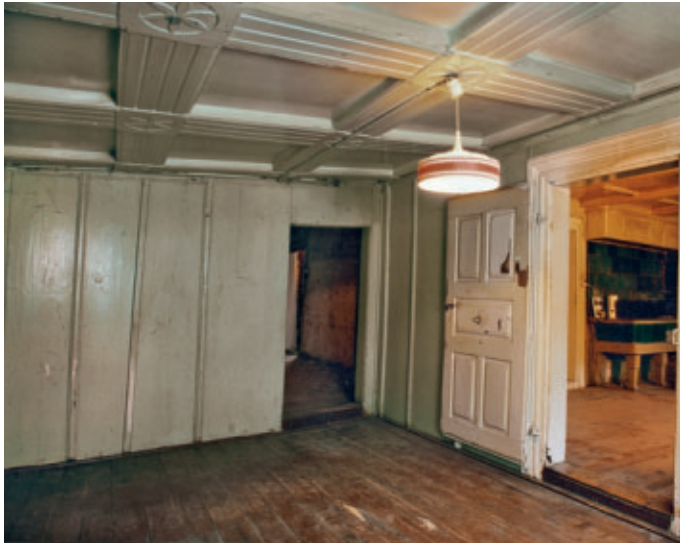
6 *Erstes Obergeschoss vor Beginn der Restaurierung. Blick von der Nebenstube mit der Holzvertäfelung des 18. Jahrhunderts in die große Stube mit Kachelofen.*

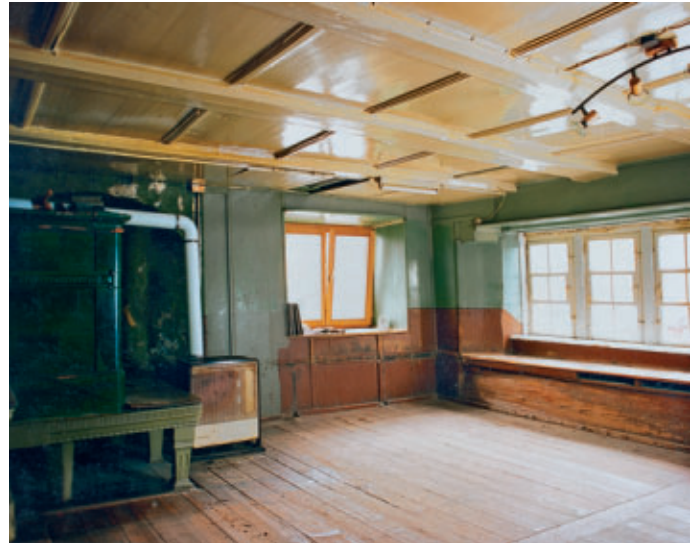
7 *Stube im ersten Obergeschoss vor Beginn der Restaurierung. Das dreiteilige Fenster rechts konnte erhalten und repariert werden.*

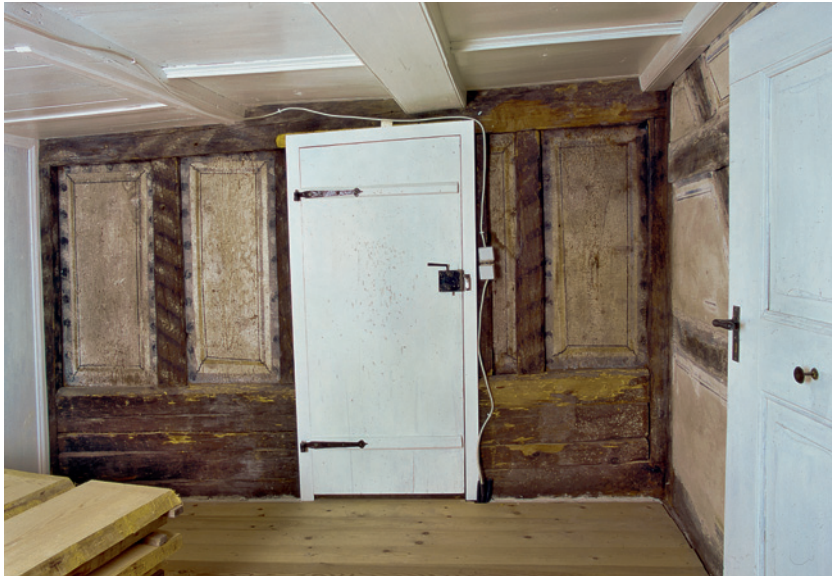
Die hochwertigsten Befunde traten in der Nebenstube des zweiten Obergeschosses unter der renovierungsbedingt abgenommenen Wandvertäfelung zutage: bemalte Fachwerkwände aus der Erbauungszeit. Auf den Gefachputzen werden durch doppelte Begleitstriche in Schwarz-Weiß und Grau-Gelb Licht und Schatten imitiert und so der Eindruck von Plastizität vermittelt. Die Hölzer zieren eine diagonal aufgemalte schwarz-weiße Bänderung, die sie wie gedreht erscheinen lässt. Unter der Bretter-Einschubdecke der Nebenstube (die große Stube besitzt eine aufwendigere Decke mit diagonalen Einschüben) ist die bauzeitliche Holzdecke mit rotem und blauem Blumendekor erhalten.

8 Die bemalten Fachwerkwände in der seitlichen Kammer des zweiten Obergeschosses gehören zur ältesten Ausstattung.

fer des 18. Jahrhunderts über bauzeitlichen, bemalten Fachwerkwänden und -decke) deckten sich die Wünsche des Bauherrn nach einem Nebeneinander beider „Zeitschichten“ nicht ohne Weiteres mit den Zielen der Denkmalpflege, zugunsten eines einheitlichen Gesamteindrucks nur die jüngere Schicht zu zeigen, darunter die ältere aber unversehrt zu erhalten. Hier soll nun eine „Musterstube“ eingerichtet werden, die an zwei Wänden die bemalten bauzeitlichen Fachwerkbefunde zeigt, die lediglich konserviert, nicht jedoch überfasst werden, in den anderen Wand- und Deckenbereichen bleibt das jüngere farbig überfasste Holztäfer sichtbar.

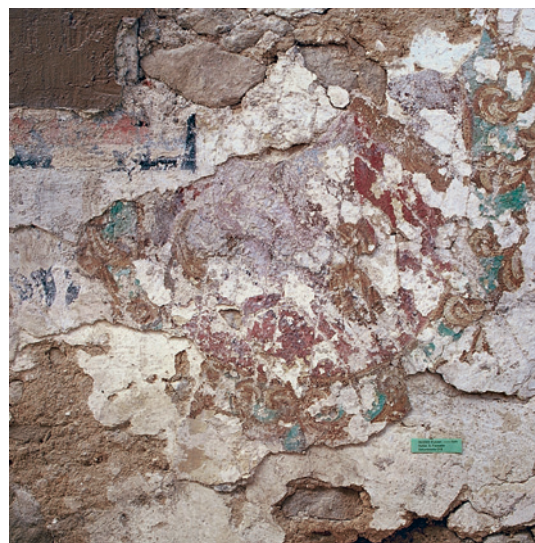
10 Reste des einst oberhalb der Haustüre sichtbaren Wappens, sehr wahrscheinlich von Abt Blasius III. (1720–1727).

Als weiterer Beleg für die Zuschreibung kann das Wappen über dem Haupteingang hinzugezogen werden, das bei den restauratorischen Untersuchungen an der Fassade in fragmentarischem Zustand befundet wurde. Erkennbar waren ornamentale Ausläufer der Helmdecke in Gold und Grün, zudem ein Engelskopf und rote Farbreste. Den Engelskopf führt unter den sanktblasianischen Äbten Blasius III. (1720–1727), und auch üppige Helmdeckenausläufer sind für sein Wappen bezeugt. Die roten Farbreste dürften einst den links oben springenden Hirsch der Abtei ge-

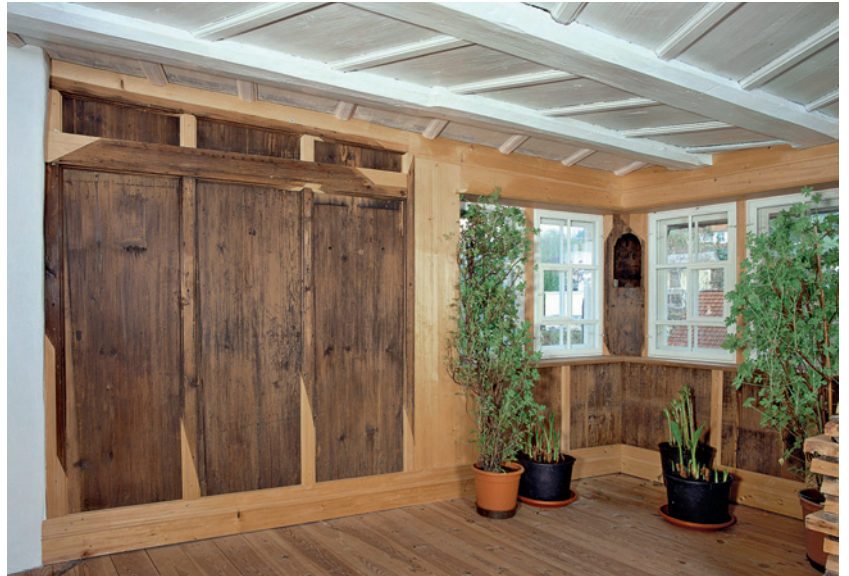
11 In der Stube des zweiten Obergeschosses ist ein Teil des Wandtäfers in seiner ursprünglichen Holz-sichtigkeit überliefert; es wurde sorgfältig restauriert. Rechts das nach Freilegung des Fachwerks ergänzte sechsteilige Fensterband.

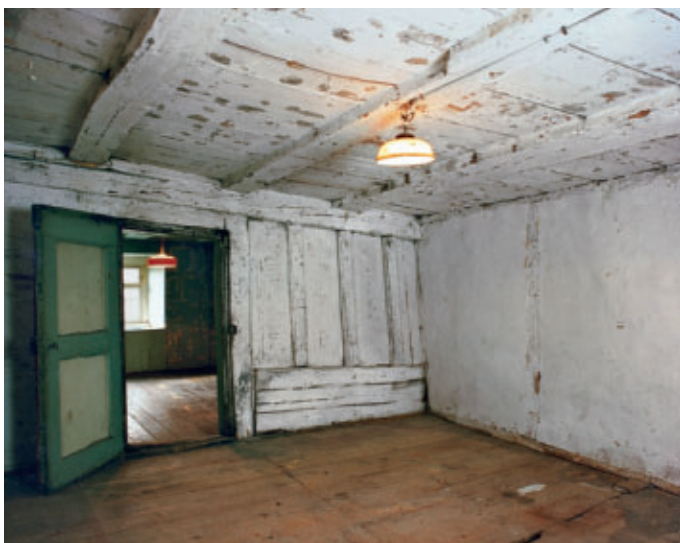
12 Rückwärtiger Raum im ersten Obergeschoss vor der Restaurierung ...

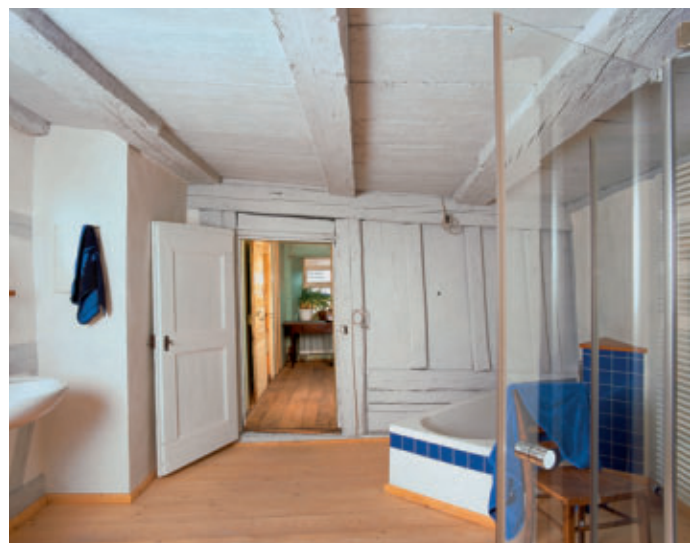
13 ... und nach der Restaurierung und Umnutzung zum Bad. Durch Vorwandinstallationen konnten die Substanzeingriffe minimiert werden.

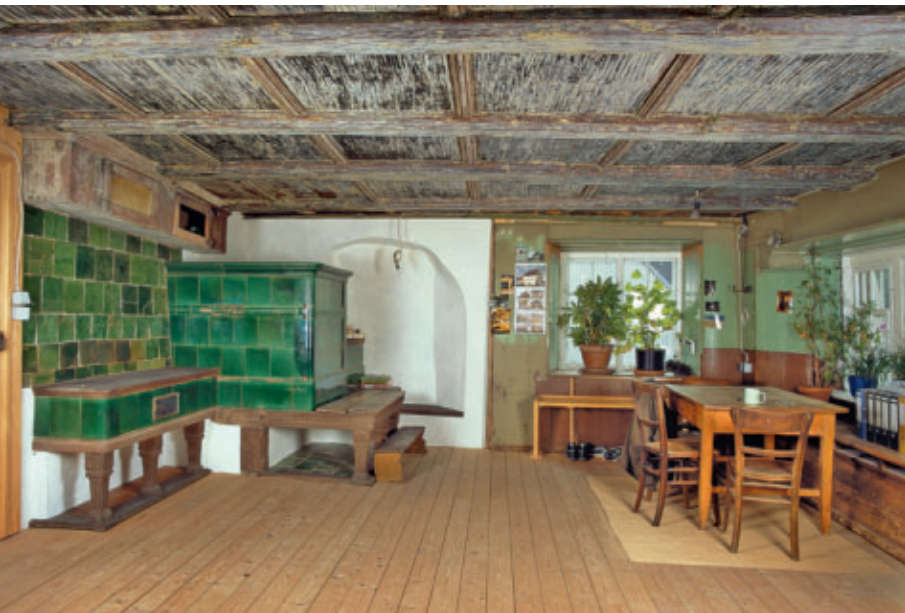
14 Stube im ersten Obergeschoss mit restaurierten Fenstern, Wand- und Deckentäfer, Kachelofen. Zugunsten eines einheitlichen Raumeindrucks werden Wand- und Deckentäfer wieder überstrichen.

Auch in den Stuben soll nicht die restauratorisch nachgewiesene, ursprüngliche Holzlichtigkeit des Wandtäfers wiederhergestellt, sondern das Täfer mit seinen mehrfachen Ölfarbanstrichen als Zeitzeugnis erhalten und wieder überstrichen werden. Lediglich die Stubendecke des ersten Obergeschosses wurde von dicken, teils unansehnlichen Lackschichten befreit und erhält zugunsten eines einheitlichen Raumeindrucks wieder eine helle Lasur.

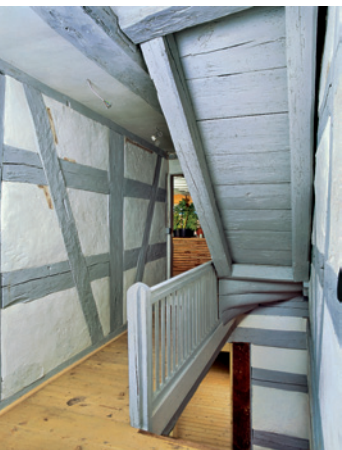
15 Die im 20. Jh. überputzten Fachwerkwände im Flur wurden entsprechend der Ausstattungsphase des 18. Jh. wieder freigelegt.
