Das „Krenkinger Schlössle“ in Engen

Ein landschaftsprägendes Stadtschloss mit vielen Eigentümern

Petra Wichmann

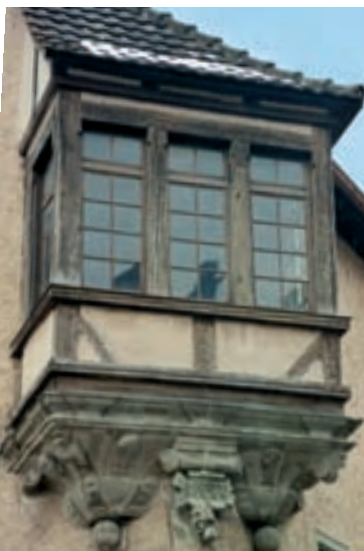
Auffällig an dem dreigeschossigen verputzten Bruchsteinbau mit den Aufzugsläden ist die für einen reinen Nutzbau ungewöhnlich aufwendige architektonische Gestaltung des zweiten Obergeschosses, mit dem nach Nordwesten zur Hauptstraße gerichteten Diagonalerker (Auftaktbild, Abb. 11, 12). Letzterer ist eine Fachwerkkon-

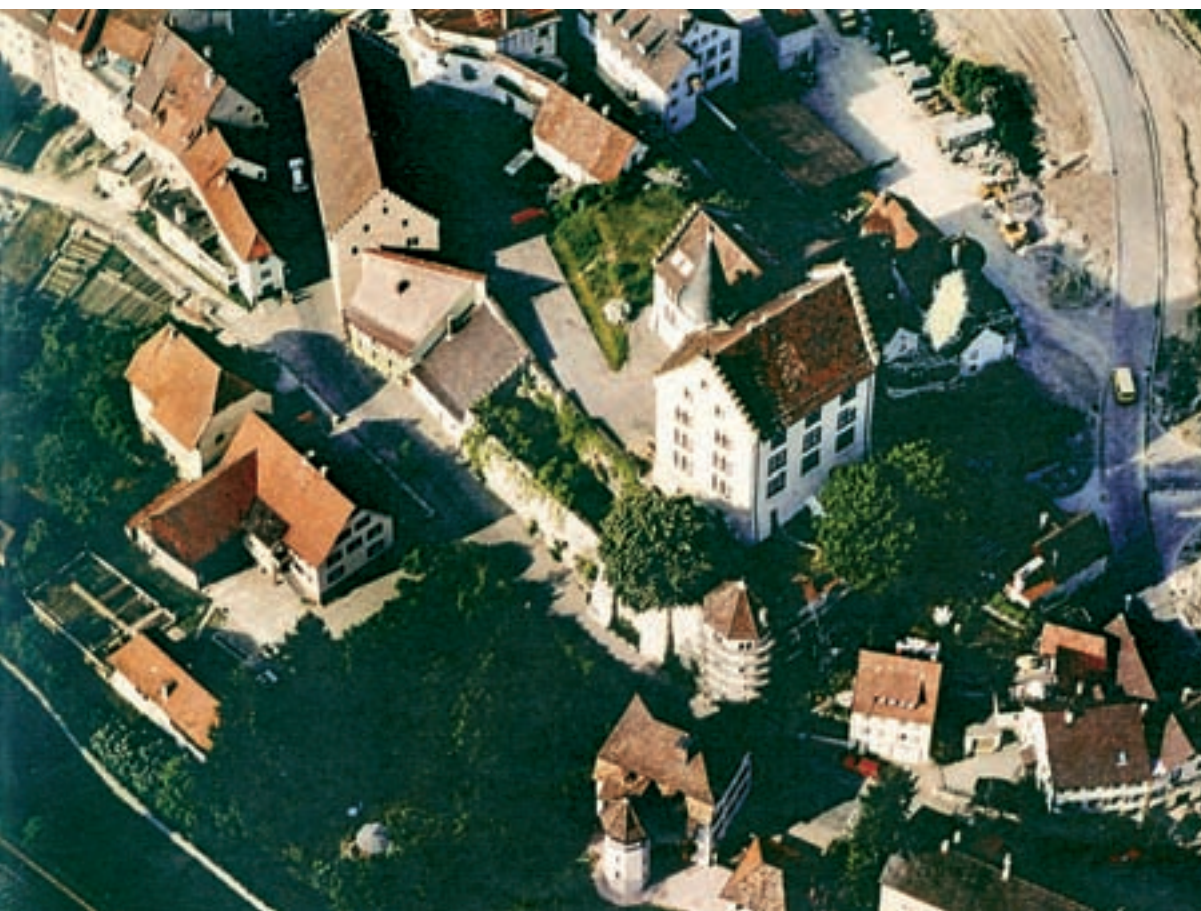
1 Schloss Krenkingen von Südwesten, Luftbild 1986.

Das Krenkinger Schloss liegt auf einem nach Süden ansteigenden und breiter werdenden, dann steil abfallenden Felssporn (Abb. 1, 2). Es beherrschte jahrhundertlang die strategisch wichtige, für die Stadt namensgebende Engstelle, die der Talbach zwischen Schlossfelsen und Fuß des Ballenbergs im Westen gegraben hatte und durch die der wichtige Fernhandelsweg aus dem Thurgau, von Stein am Rhein und Schaffhausen zum Donauübergang bei Immendingen verlief. Vor Ort ist diese Situation durch Sprengungen und den Bau des Eisenbahndamms im 19. Jahrhundert verändert. Der Gegenhang nördlich der Burg war seit dem späten 13. Jahrhundert durch die Stadtanlage befestigt. Die schmale Verbindung zwischen Stadt und Burg markiert heute ein Geländeeinschnitt, sicherte früher wohl ein Graben. Dort verläuft in einem unterirdischen Stollen der Mühlbach.

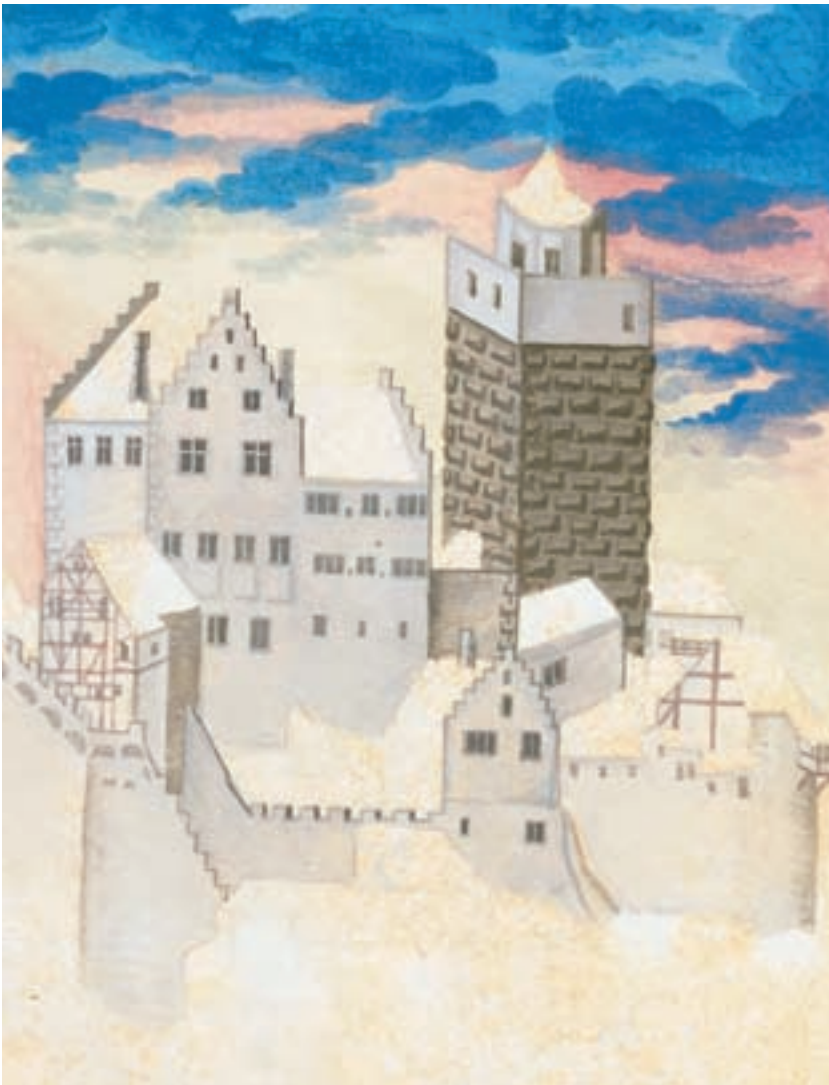
4 Das Krenkinger Schloss auf einer aquarellierten Zeichnung von Hans Kaspar Lang, um 1605. Der Wehrturm mit für die Stauferzeit typischen Buckelquadern datiert ins 12./13. Jahrhundert. Im Vordergrund ist der Burgzugang von der Ostseite dargestellt. Am detailgetreu wiedergegebenen Hautgebäude sind sogar Zugläden eingezeichnet.

ein spätromanischer, mit Großquadern oder Buckelquadern gemauerter Wehr- und Wohnturm (12./13. Jahrhundert) mit Anbauten und jüngeren Aufsatz. Der ursprüngliche Burgzugang mit der Schildmauer an der Ostseite ist auf beiden Abbildungen dargestellt. Er führte von der Vorburg zur Burg. Diese ist im Vordergrund als großer, der Burg östlich vorgelagerter Wirtschaftshof mit Mühle dargestellt. Die Bezeichnung Sennhof war noch im frühen 20. Jahrhundert gebräuchlich. Die Vorburg war damals mit Mauern und Rundturm selbst Teil der Befestigung. Die Wehrmauern der Kernburg folgen den Hangkanten, im Südteil weitet sich die Befestigung im Ausbauzustand der Zeit um 1600 an den drei freistehenden Seiten des Renaissanceschlusses zu einer rechteckigen Befestigungsanlage mit Zwinger. Dieser Zwingerbereich ist eine damals kunstvoll geschaffene Erweiterung des Burgareals (siehe Kasten). Besonders stark gesichert ist die Südwestecke dieses Zwingers mit dem mächtigen, bis heute erhaltenen Rundturm. Hier verlief unterhalb der Burg die Landstraße und war der mögliche Beschuss vom Gegenhang her abzuwehren. Ein zweiter, kleiner Rundturm, den das Ölbild von Martin Menrad von 1688 zeigt,

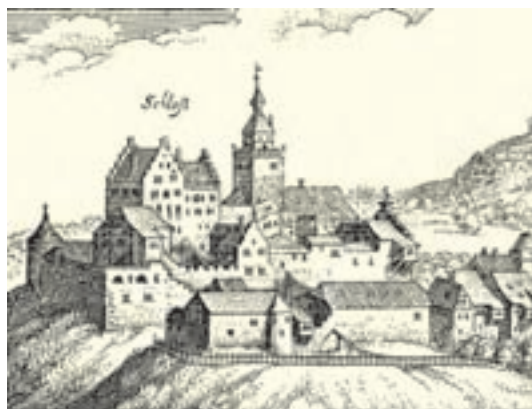
5 Die Stadtanlage Engen von Osten nach einem Stich von Merian (1643), Ausschnitt mit dem Krenkinger Schloss. Das Schloss ist im Zustand vor den Zerstörungen während des Dreißigjährigen Krieges wiedergegeben.

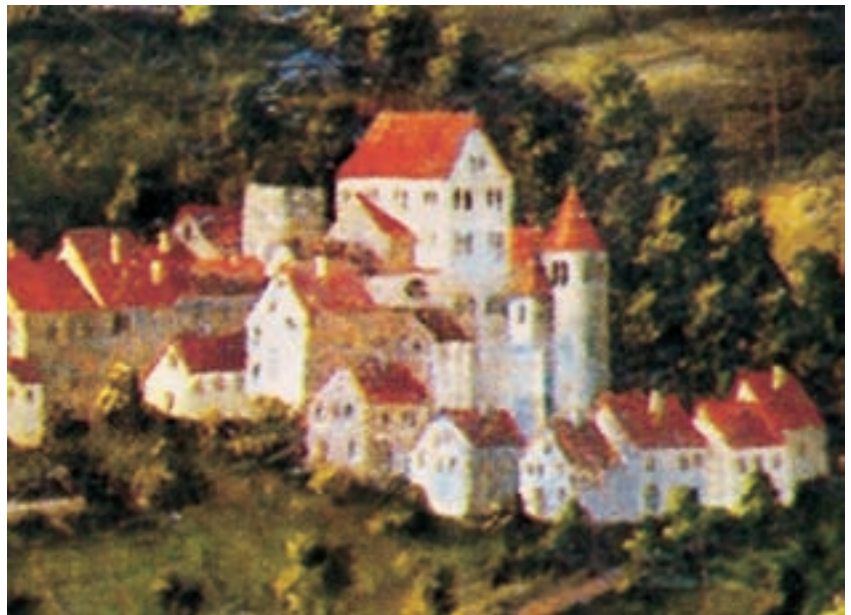
6 Engen mit Krenkinger Schloss von Westen, von Martin Menradt (Ausschnitt), Ölbild 1688. Nach der Zerstörung ist der Hauptbau wieder aufgebaut, dem Wehrturm fehlen die Aufbauten, beim Haberhauskasten ist nur einer kleiner Teil überdacht, ansonsten wachsen Büsche und Bäume aus dem ruinösen Gebäude.

könnte eine weitere bastionäre Befestigung an den Futtermauern der Westseite gewesen sein, dürfte aber eher zum Unteren Stadttor gehört haben (Abb. 6).

Nach den Zerstörungen des Dreißigjährigen Krieges wurde, wie das Gemälde von 1688, das die Anlage von Westen überliefert, zeigt, zunächst der Südflügel des Schlosses wieder unter Dach gebracht. Der seiner Aufbauten beraubte Bergfried war vermutlich so stark beschädigt, dass er im Zuge des Wiederaufbaus des 17. Jahrhunderts abgebrochen wurde. Die hohen Mauern des Reithauses oder Haberhauskastens sind nur im Südteil überdacht, ansonsten wachsen aus dem ruinenen Gebäude Büsche und Bäume. Nach den dendrochronologischen Daten für diesen Dachstuhl (1674/75 d), war der Wiederaufbau 1688 aber bereits weiter fortgeschritten. Das dritte im 17. Jahrhundert wiederaufgebaute Gebäude, das Jäger- oder Amtsdiennerhaus an der Ostmauer, konnte vom Standpunkt des Zeichners nicht eingesehen werden. Von einem einst größeren Gebäude zeugen noch die Fensteröffnungen in der nordöstlichen Burgmauer. Insgesamt prägt der im Vergleich zum Renaissanceausbau wesentlich bescheidenere Wiederaufbau des 17. Jahrhunderts bis heute die bauliche Grundsubstanz von Schloss Krenkingen.

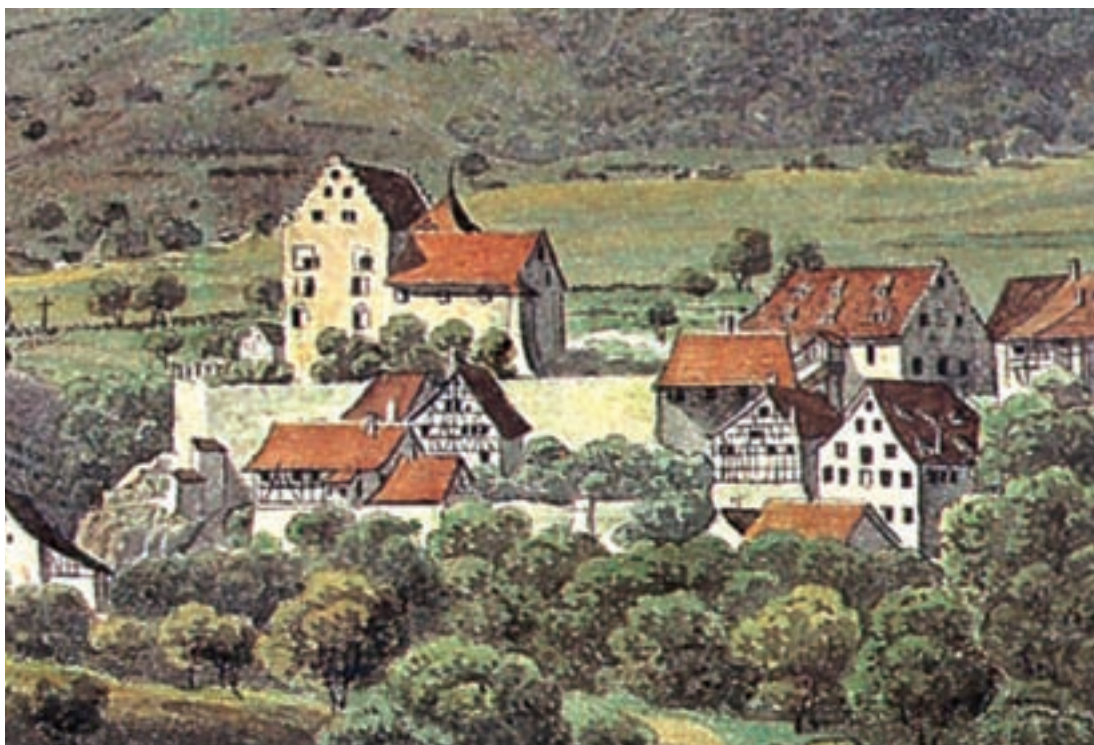
7 Auf dem Aquarell von J. Jaques Sperli um 1835 (Ausschnitt), sieht man den Hauptbau in der Ausformung des 17. Jahrhunderts, das Jägerhaus und dahinter den Haberhauskasten, dessen repräsentatives Obergeschoss durch eine überdachte Außentreppe erschlossen wird. Die Vorburg oder der Sennhof wird noch weitgehend von einer Mauer umschlossen. Der Burgzugang ist bereits verlegt. Die beiden Häuser direkt unter dem Hauptgebäude haben sich bis heute erhalten.

Auf Stichen und Fotos des 19. Jahrhunderts zeigt sich der dreigeschossige Staffelgiebel-Hauptbau noch mit unregelmäßiger Durchfensterung (Abb. 7, 9). Es ist anzunehmen, dass damals am Außenbau viel von der Originalsubstanz zumindest aus der Zeit der Renaissance erhalten war. Der wiederaufgebaute Ostflügel ist niedriger, besitzt nur ein Satteldach und Fenster im oberen Geschoss. Vermutlich diente er Wirtschafts- und La-

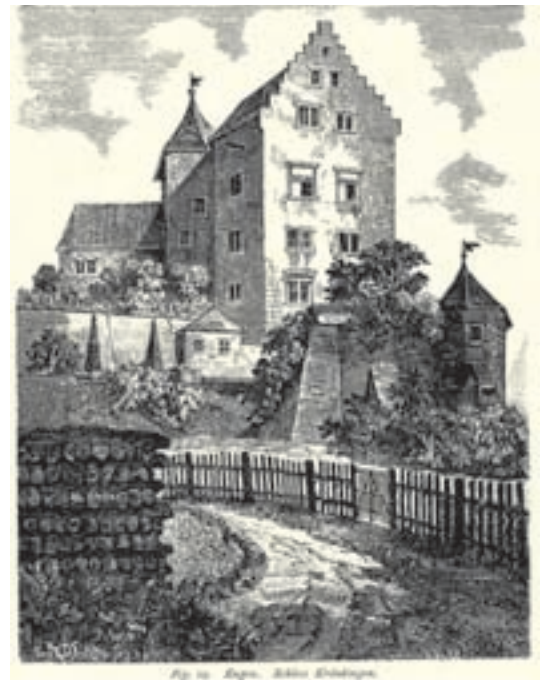
8 *Krenkinger Schloss von Westen mit Zwinger, Stützmauern und starkem Südwestrundturm. Das Hauptgebäude im Zustand, wie es nach dem Dreißigjährigen Krieg wiederaufgebaut wurde, 1887 von R. Redtenbacher, Zinkhochätzung.*

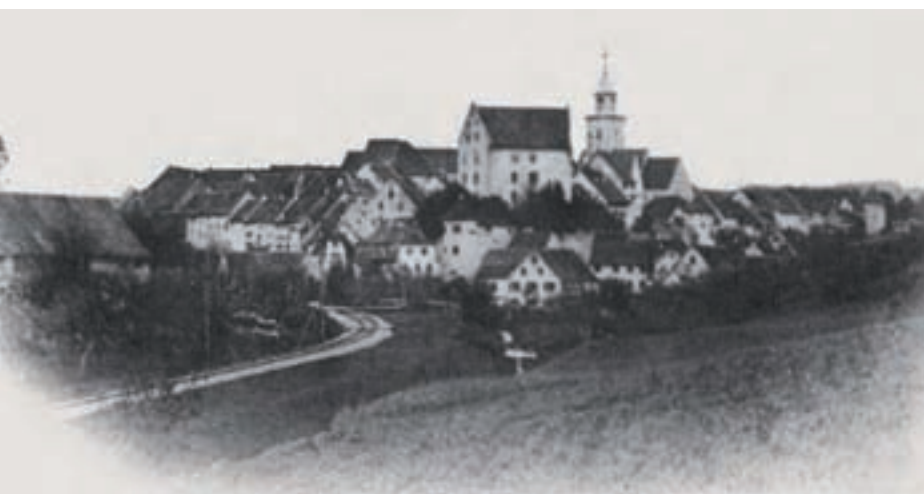
9 *Ein frühes Foto von 1891 gibt die Südseite der Anlage wieder und vermittelt einen guten Eindruck von der einstigen strategischen Bedeutung von Schloss Krenkingen. Überliefert ist der Zustand kurz vor der eingreifenden Restaurierung des 19. Jahrhunderts.*

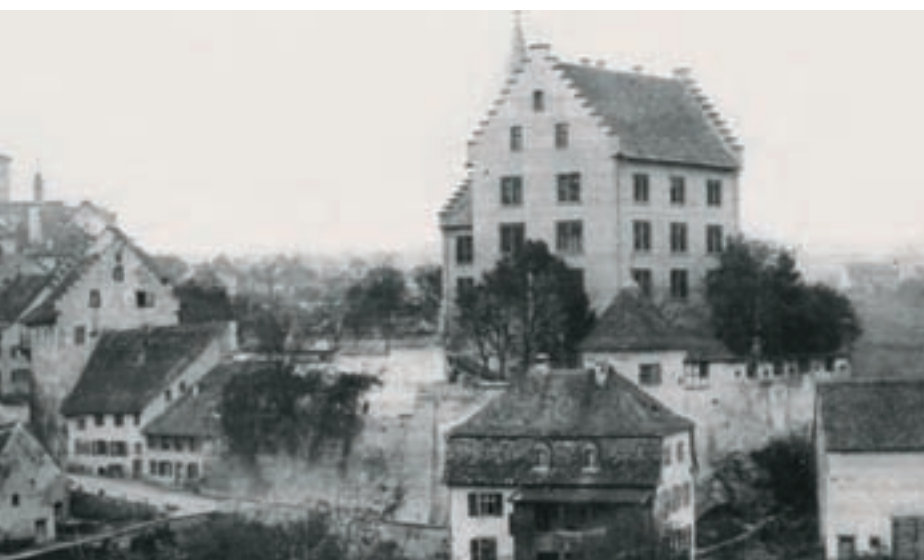
10 *Krenkinger Schloss, Foto bald nach der Fertigstellung der Restaurierung unter Durm als Winkelanlage mit Staffelligebeln und gleichmäßiger Durchfensterung. Links im Bild der zweite große Staffelligebellbau wird als Haberhauskasten, Kornhaus, Zehntscheune, Reithaus oder Felsenscheuer bezeichnet.*

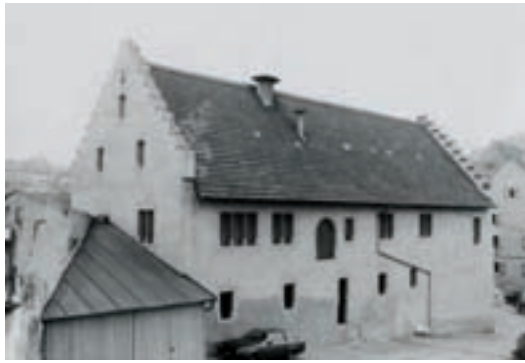
11 Der Haberhauskasten von der Hofseite mit den repräsentativen Fenstern und der Türe im Obergeschoss, um 1990.

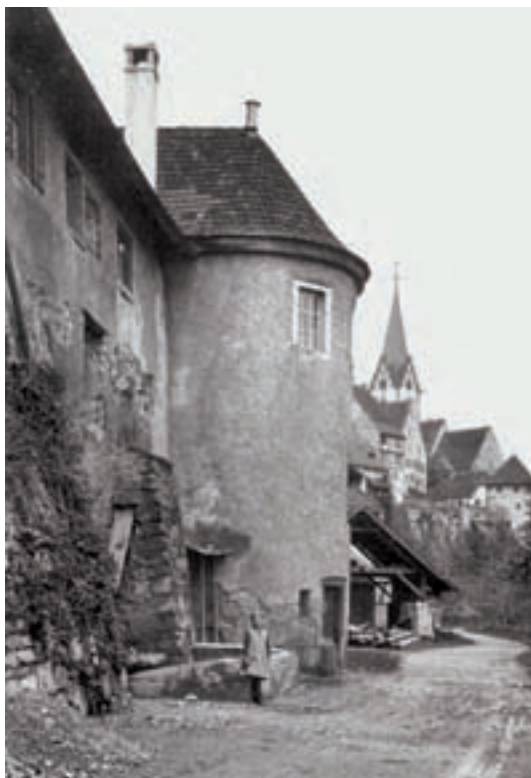
13 Die Vorburg oder der Sennhof, heute Leder-gasse, auf einem Foto der 1920er-Jahre. Die als Hausrückwand genutzte Mauer und der aus der Mauerflucht vorspringende Rundturm der Zeit um 1600 sind anschaulich ablesbar. Die massiven Teile sind bis heute erhalten, allerdings stärker umbaut.

Schlossmühle im Norden der Vorburg abgebrochen und die übrige Bebauung, meist kleine Häuser, seit dem 19. Jahrhundert privatisiert und sehr unterschiedlich tradiert. Dabei hat sich die direkt an die östliche Burgmauer anschließende und entlang einer parallel führenden kleinen Gasse errichtete Bautengruppe in der von der Vorburgmauer rechteckig umgrenzten Form überliefert. Erhalten sind Teile der südlichen Schenkelmauer mit einer Schießscharte sowie die heute in die Häuser integrierte Ostmauer samt einem charakteristischen Rundturm des 16. Jahrhunderts (Abb.13, 14). Das giebelständige, hohe Haus, dessen Rückwand die Burgmauer darstellt, fällt aus der ansonsten traufständigen Bebauung mit kleinen Häusern auf den historischen Darstellungen und im heutigen Bestand heraus. Die Vorburgbebauung reicht, soweit sie im Altbestand überliefert ist, in die zweite Hälfte des 17. Jahrhunderts zurück, also auch in die Zeit des Wiederaufbaus nach dem Dreißigjährigen Krieg. Die kleinen Häuser an der Ostseite wurden allerdings im Laufe des 20. Jahrhunderts unter Einbeziehung der Stadtmauer um die Tiefe eines Raumes nach Osten erweitert bzw. in den letzten Jahren – ohne Kenntnis ihrer historischen Bedeutung – teilweise stark erneuert.
