Schafe, Rinder, Menschen

Der Farrenstall in Kraichtal-Gochsheim, Untere Bergstraße 14 (Landkreis Karlsruhe), wird zum Wohnhaus

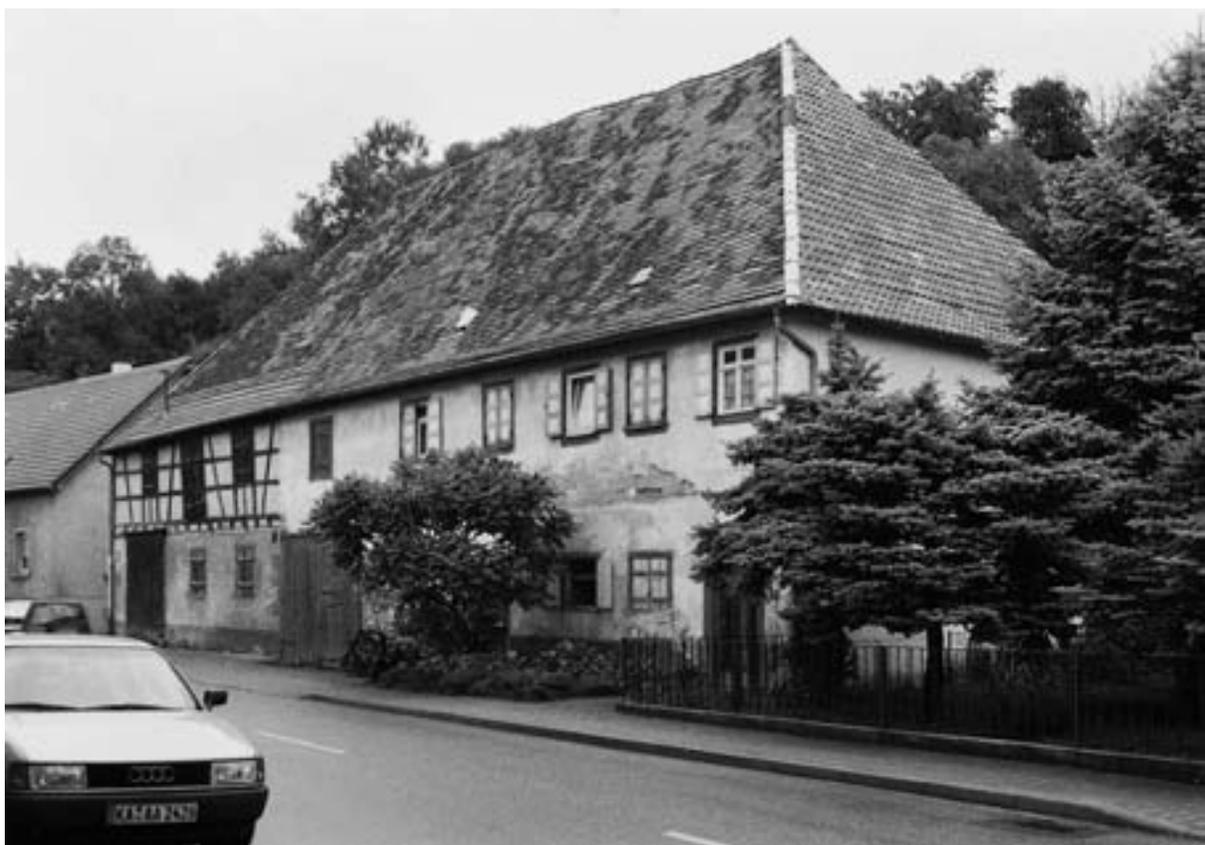
1 Das „Neue Schafhaus“
im Jahr 1998.

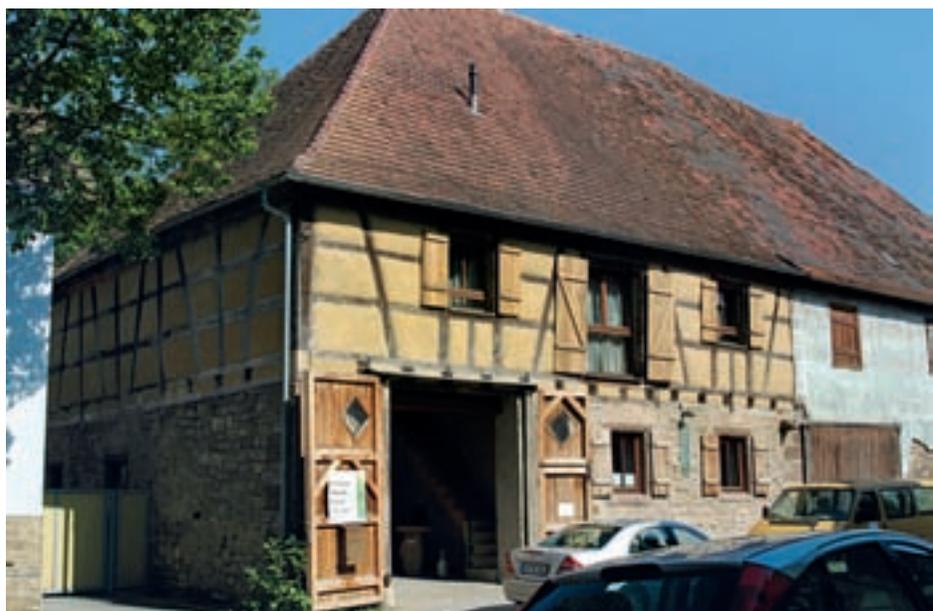
2 Der Farrenstall nach dem Umbau zu Wohnhaus und Galerie im Jahr 2007.

Der Einbau einer Wohnung im Ober- sowie eines Gewerberaumes im Erdgeschoss war mit relativ wenigen Eingriffen verbunden. Die Durchfahrt in den Hof blieb in der alten Funktion erhalten. Nun diente der ehemalige Stall im massiven Erdgeschoss als Büro und Galerie. Im Obergeschoss aus Fachwerk wurde die Wohnung eingerichtet. Die Bauherren setzten nur wenige Trennwände für einen Sanitär- und einen Schlafraum. Der Hauptwohnraum mit integrierter Küche nützt die gesamte Gebäudetiefe. Über die vorhandenen Fenster in der Straßenfassade und zusätzliche Öffnungen in der Hoffassade erfolgt die Belichtung. Fenster in der Nordfassade waren nicht möglich, weil das Gebäude auf der Grundstücksgrenze steht. Da es, abgesehen von der Tordurchfahrt, keine Wände gab, auf die Rücksicht zu nehmen war, konnte die Innenaufteilung im Erd- und Obergeschoss frei vorgenommen werden. Über der Erd- und Obergeschosdecke brachte man eine Wärmedämmung auf. Das gewaltige Dach wurde nicht ausgebaut.

Aus Kostengründen entschied man sich für eine zweite, weitgehend reversible Lösung: Zusätzliche Innenwände aus Fachwerk wurden auf den massiven Umfassungswänden des Erdgeschosses errichtet. Sie nehmen die Last der Dachkonstruktion auf. Eine neue Deckenbalkenlage verspannt die alten und neuen Umfassungswände und das bestehende Dachwerk. Alle neuen Wände im Obergeschoss wurden mit Stampflehm, die neuen Deckenbalken mit Lehmwickeln ausgefacht, was gleichzeitig der Isolierung des Gebäudes dient. Die Substanzeingriffe sind gering. Sie beschränken sich auf Schrauben, die die alte und neue Holzkonstruktion kraftschlüssig verbinden, und auf die Entkernung einiger Fachwerkgefache an der Rückseite des Gebäudes, um die nötige Belichtung zu erreichen. In Einfachdeckung wurden die vorhandenen Biberschwanzziegel weiter verwendet. Die Außenhaut des Gebäudes, das Scheunentor und die Holzläden wurden repariert bzw. in alter Form erneuert. Dieses gelungene Beispiel für denkmalpflegerisch und ökologisch korrektes Bauen mit Naturmaterialien ist hauptsächlich auf den kenntnisreichen Einsatz des Eigentümers zurückzuführen, einen Maurermeister und Restaurator im Mauerhandwerk.
