## Der Jörgenhof wurde Mehrfamilienhaus Beispiel für die denkmalverträgliche Umnutzung eines stattlichen Einhauses

Der Jörgenhof in der Bohlstraße 8 in Betzweiler-Wälde (Landkreis Freudenstadt) ist ein stattliches Einhaus von 1850. Er birgt Wohnteil und darunter den Stall sowie nach rückwärts die Scheune mit Wagenschopf unter einem Dach. Das Sockelgeschoss des Hofes und die Giebelscheiben der Scheune sind gemauert, ansonsten handelt es sich um eine Holzverschindelte Fachwerkkonstruktion. Eine besondere Zierform sind die klassizistischen, halbrunden Stall-Fensteröffnungen im Sockelgeschoss. Zu Beginn der Baumaßnahme besaß der Scheunenteil an der Rückseite einen großen Queranbau der Zeit um 1900. Alle Bereiche werden von der straßenseitigen Traufseite aus durch eigene Türen und Tore erschlossen (Abb.1).

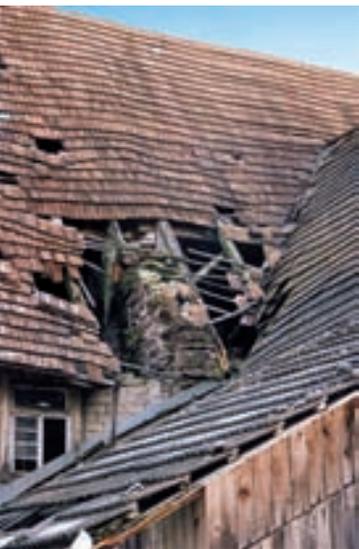
*Dachschaden beim Scheunenqueranbau*

Mehrere Jahre war der Jörgenhof unbewohnt, nurmehr als Abstellraum genutzt und vollgestapelt mit überzähligem Sachgut. Teile des Daches auf Höhe des Scheunenqueranbaus waren undicht, was zu beträchtlichen Feuchtigkeitsschäden an der Dachkonstruktion führte. Der Hof schien desolat. Auf Wunsch des alten Eigentümers sollte er abgebrochen werden.

An der rückwärtigen Traufseite brach man den Scheunenqueranbau ab und errichtete über der eingeschossigen Wasch- und Futterküche einen flachen Risalit mit offenen Loggien in den Obergeschossen. In diesem Fall war die Maßnahme zustimmungsfähig, weil die Feuchteschäden ohnehin einen umfangreichen Substanzaustausch an der Dachkonstruktion notwendig machten. Außerdem konnte wegen der guten Belichtung

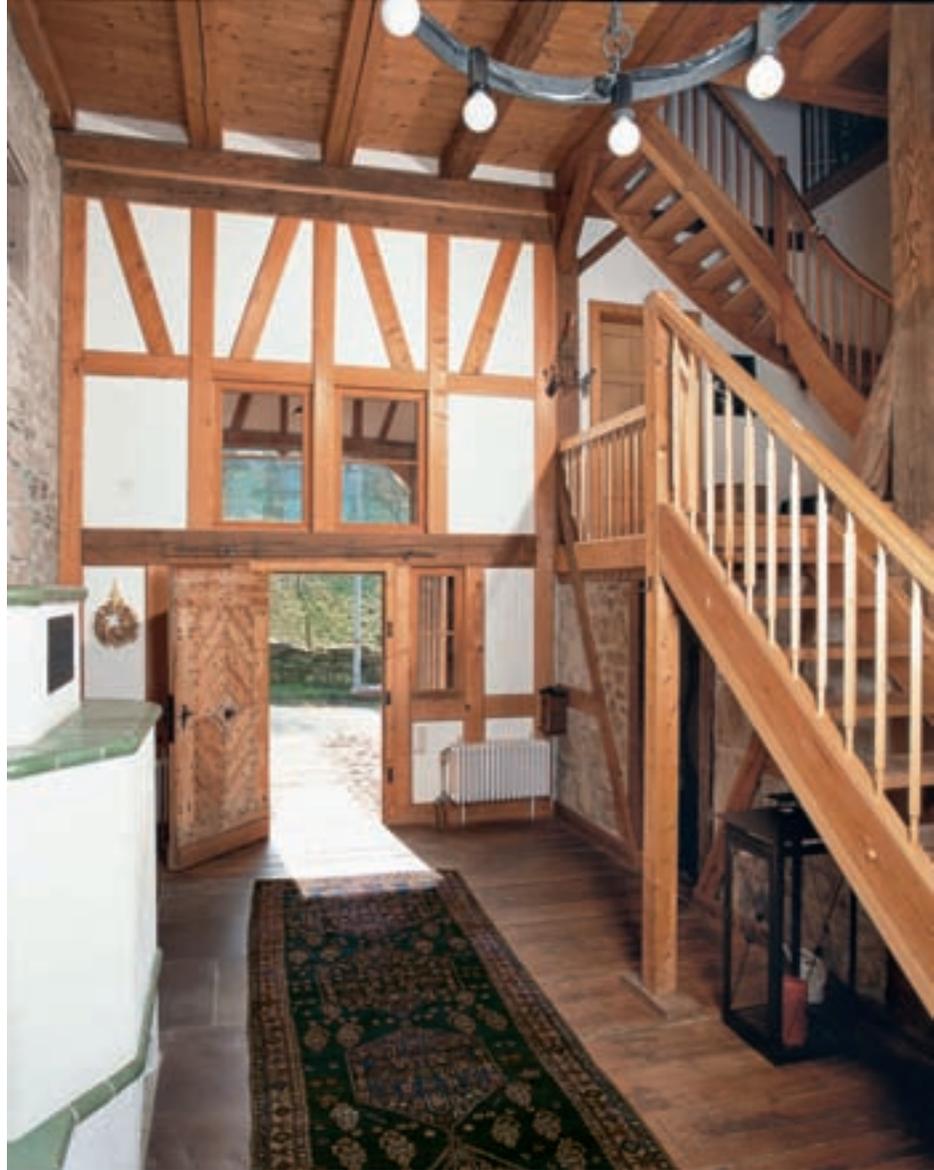
*2 Die Tenne ist zur Wohnhalle geworden, rechts die originale Holzkonstruktion der Scheune mit der Treppe, die zur Ebene mit Küche und Essplatz führt.*

Dabei hat man die ehemaligen Ställe für den Heizraum und als Abstellflächen vorgesehen. Die ursprüngliche Wohnung im ersten Obergeschoss wurde technisch modernisiert. Im ersten Dachgeschoss entstand eine neue Wohnung, die später als Praxis genutzt wurde. Den Scheunenteil haben die Eigentümer als großzügige Wohnung für sich selbst ausgebaut. Erschließungssachse wurde die hohe Durchfahrt-Tenne. Von außen stehen die Tennentore – wie so oft zur Zeit der bäuerlichen Nutzung – offen. Etwa ein Drittel der Tennengrundfläche bildet den überdachten Vorplatz. Die Haustüre ist in die neu eingezogene Fachwerkwand integriert, hinter der sich die zweigeschossige Wohnhalle öffnet (Abb. 2). Die Holzkonstruktion des seitlichen Barn wurde bewahrt, im niederen Erdgeschoss befinden sich Garderobe/WC und ein leicht abgetiefer Wohnraum (Abb. 3, 4). Eine Freitreppe erschließt die alte Balkenlage, auf der Küche und Essplatz angeordnet sind. Mit diesem Konzept des großzügigen und flexiblen „offenen Wohnens“ konnte die historische Konstruktion erhalten bleiben. Im ersten Dachgeschoss entstanden neue Schlafräume. Die alte Wagenremise seitlich neben der Tenne wurde zur Doppelgarage umfunktioniert.
