# Eine außergewöhnlich gestaltete Ackerbürgerscheune in Markgröningen

Judith Breuer

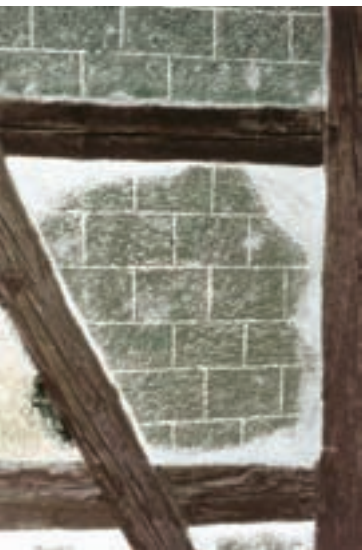
1 Gefache der Ackerbürgerscheune mit originalem Verputz in Mauerwerkstruktur, Zustand 1998.

gigen Vorbaus in den 1990er Jahren zeigte die Fassade bei genauerem Hinsehen einige weitere, kunsthandwerkliche Qualitäten. Während auf einigen Gefachen der Verputz glatt ist und – wie die eingeritzte Jahreszahl belegt – von 1929 stammt, weisen andere Gefache einen – damals noch schadhafte – sandfarbenen Verputz aus Kalkmörtel auf, den eine besondere Oberflächen- ausbildung auszeichnet. Hier ist die Putzoberfläche aufgeraut und durch weiß gestrichene, fugenartige Riefen so gegliedert, dass sie aufwendiges Steinquadermauerwerk suggeriert. Dieser Verputz ist bauzeitlich. Offensichtlich zog sich der Verputz auch ursprünglich nicht über die Fachwerkbalken, da diese keine Aufbeilungen zur Putzhaftung aufweisen.

1998 wurde dieser ungewöhnliche, originale Verputz – mit finanzieller Unterstützung von Stadt und Landesdenkmalamt – restauratorisch durch Hinterspritzen, Festigen und Mörtelergänzung gesichert und dokumentiert. So konnte ein außergewöhnlicher Putzbefund des 17. Jahrhunderts für weitere Jahrzehnte erhalten bleiben. Dies verdeutlicht uns auch heute noch, wie aufwendig und anspruchsvoll eine städtische Scheune damals gestaltet sein konnte.

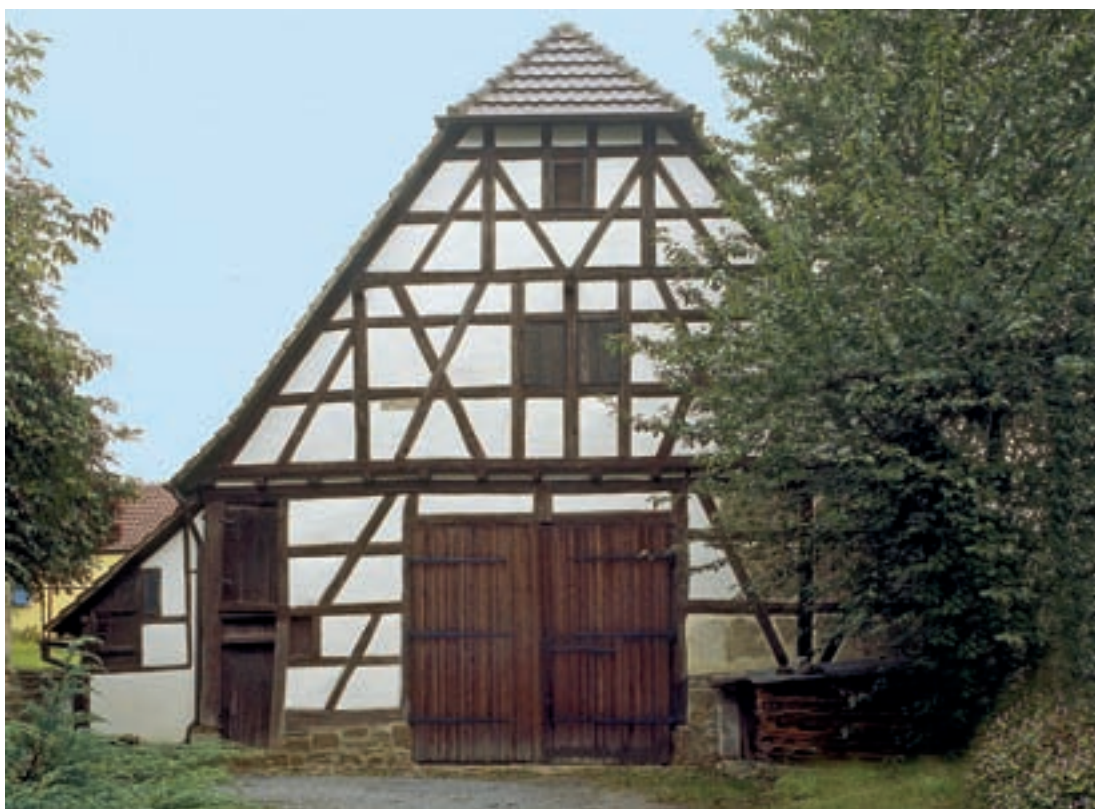
In Fachwerk errichtet, wendet die Scheune ihre Schmalseite mit abgewalmtem Giebel und Tor dem Hof zu. Ihr rückwärtiger Giebel sitzt indes auf der Stadtmauer auf, in deren oberem Teil zwei Schießscharten erhalten sind. Im Balkenkopf über dem Tor der Scheune befindet sich eine Inschrift, die – leider kaum lesbar – wahrscheinlich Baujahr und Bauherrn nennt. In der Schwelle des ersten Dachgeschosses zeigt das Fachwerk der Scheune Konstruktionsfiguren, die für das späte 17. Jahrhundert auch beim Wohnbau charakteristisch sind, wie hohe gerade Fußstreben und dekorative Einkerbungen, so genannte Eselsrücken. Doch war und ist ihr Fachwerk – anders als bei den zeitgenössischen Wohnbauten – offensichtlich nie farbig gefasst gewesen.

2 Ackerbürgerscheune Schlossgasse 8 von der Hofseite, Zustand 2007.
