Mit fast 100 Jahren presst sie wieder Most Restaurierung der alten Mostpresse auf Hof Milz in Kressbronn-Retterschen

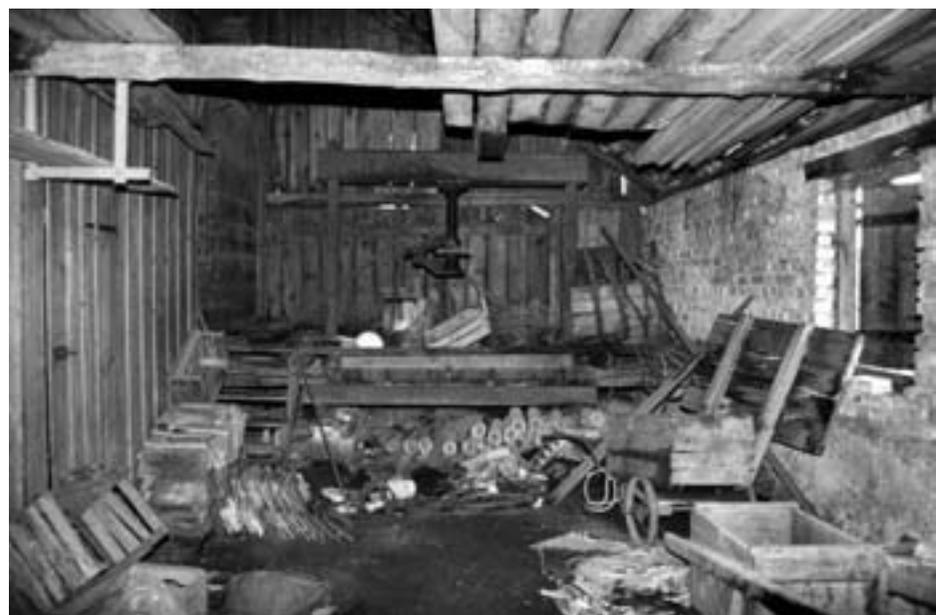
2 Die Mostpresse vor Beginn der Instandsetzung, Zustand 2007.

Der angetroffene Zustand wurde zunächst fotografisch dokumentiert. Vorsichtig trug man das stark beschädigte Podest ab und räumte das Pressbett aus. Zum Vorschein kamen faustgroße Löcher, vermulmtes Holz und aufgelöste Splintholzanteile. Bewegliche Teile wie Presskasten, Roste und ihre Beschlüge waren zum Teil verloren gegangen. Zwar war die Spindel noch drehbar, aber die Übersetzung hatte der Rost festgesetzt. Die unteren Traversen wiesen starke Korrosionsschäden auf, vermutlich hervorgerufen durch starke Undichtigkeit bei früheren Pressvorgängen und die über lange Zeit undichte Dachhaut des Schopfs.

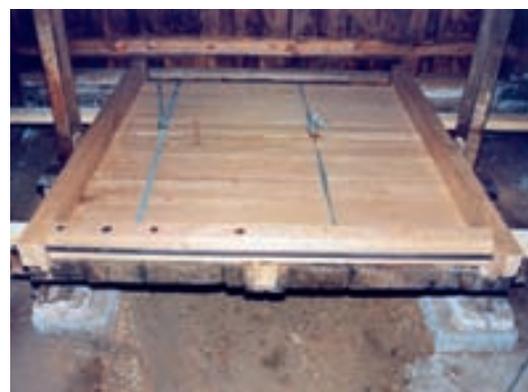
4 Der Auslauf des Pressbetts nach Instandsetzung.

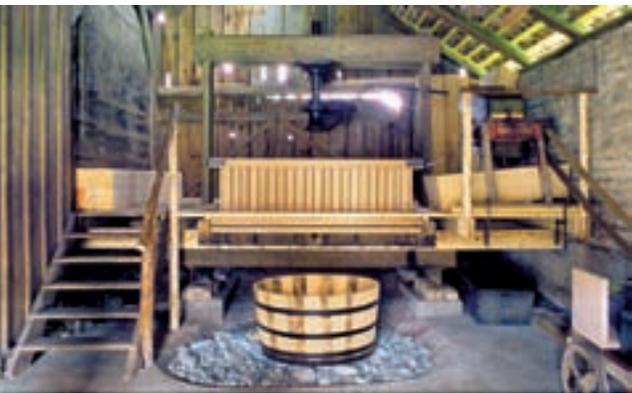
5 Die wieder funktionsfähige Mostpresse.
