Mosbach im späten Mittelalter und in der frühen Neuzeit

Neue Erkenntnisse zum Fachwerkbau in Baden

Ruth Cypionka/Burghard Lohrum

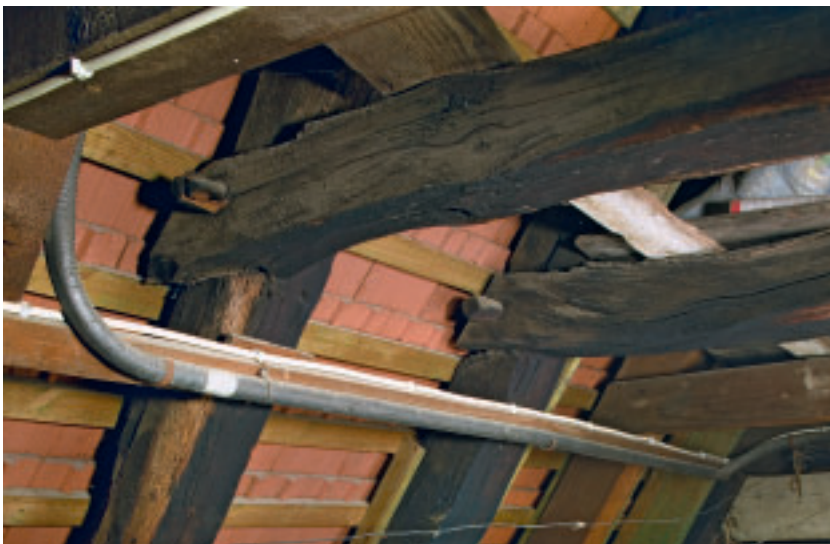
2 Badgasse 1: Verblatung von Kehlbalken und Sparren im Dach von 1360.

Sparrendreiecke nur mit zwei Kehlbalken stabilisiert sind und ohne zusätzliche Tragkonstruktionen auskommen. Verbaut wurden ausschließlich Eichenhölzer, die durch Verblatungen miteinander verbunden sind und eine rauchschwarze Patina aufweisen (Abb. 2; 10). Auch im Erdgeschoss sind noch bedeutende Reste der mittelalterlichen Konstruktion vorhanden. So verlaufen hier ungewöhnlicherweise die im vorderen Haus einsehbaren und auffallend eng verlegten Deckenbalken nicht quer zum First, sondern in firstparalleler Ausrichtung, was ebenfalls auf eine ehemalige Auskragung des marktseitigen Giebels weist. Gleichfalls mittelalterlichen Ursprungs ist der zu einem späteren Zeitpunkt aufgefüllte Keller. Er besitzt ein für Mosbach seltenes Kreuzgratgewölbe und wirft so die Frage nach der ehemaligen Funktion des Gebäudes auf. Als eine Möglichkeit wäre die Nutzung als Badhaus zu nennen, führte doch vermutlich die erste Mosbacher Wasserleitung vom Kandel durch die Badgasse an dem Gebäude vorbei zum Marktbrunnen.

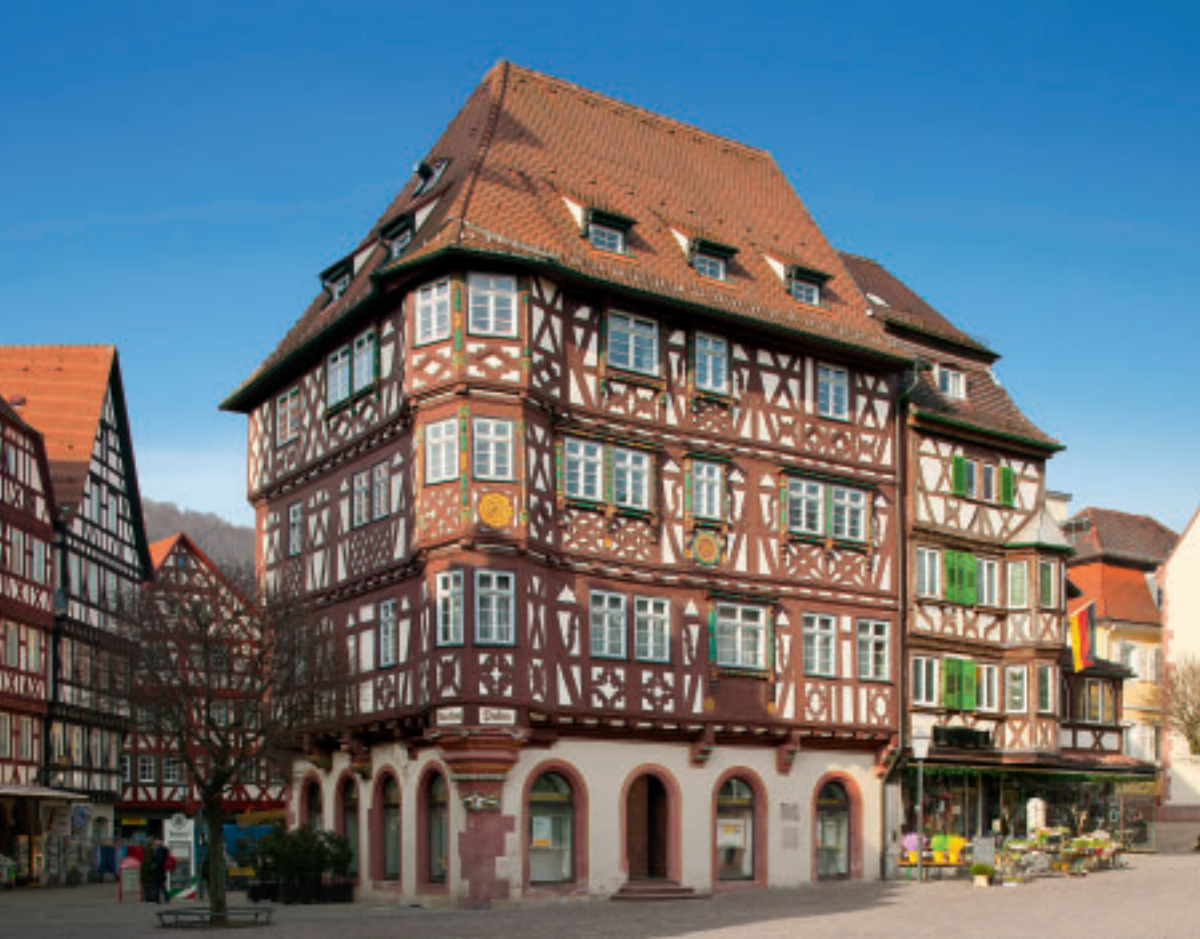
3 Das so genannte Palmse Haus am Markt mit Eckerker über drei Stockwerke und aufwendigem Zierfachwerk von 1610.

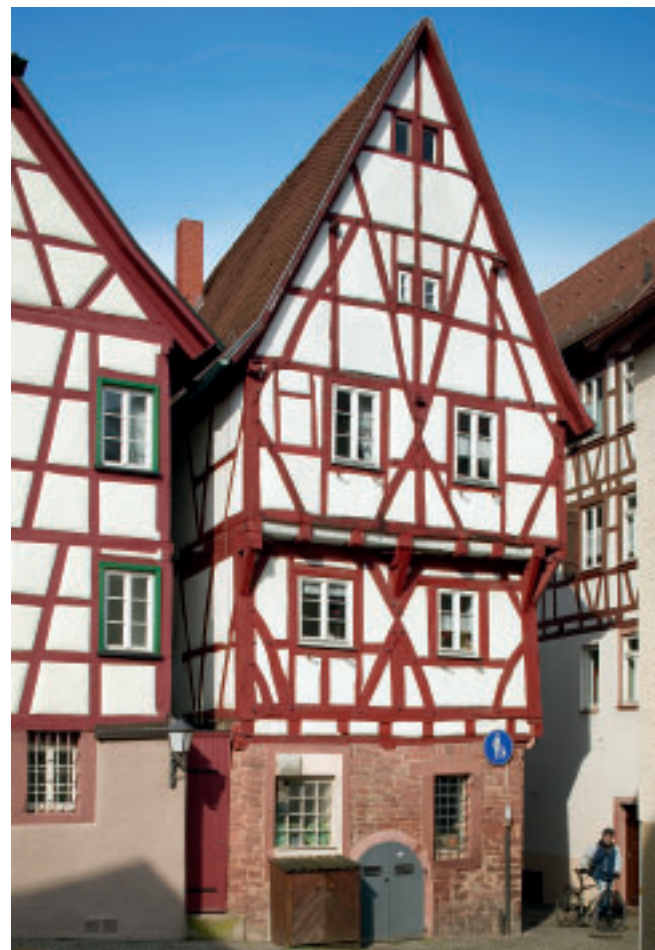
6 Hauptstraße 42: Die Rückseite des so genannten Salzhauses mit reduziertem Spitzständer im Giebel dreieck (1424).

der haushohen Gerüste (Hochgerüste). Vermehrt werden nun die einfacheren, in kleinere Aufrichteinheiten unterteilten Unterbaugerüste abgezimmert. Ein Bau mit einem von der Gründungsebene bis in den First durchlaufenden Spitzständer ist in Mosbach nicht belegt. Anhand von Schloßgasse 5 (1404), Hauptstraße 42, dem so genannten Salzhaus (1424), oder der Hospitalgasse 4 (1465) kann der allmähliche Ablösungsprozess vom durchlaufenden Spitzständer bis zu seiner reduzierten Verwendung innerhalb des Giebel dreiecks nachvollzogen werden (Abb. 6).

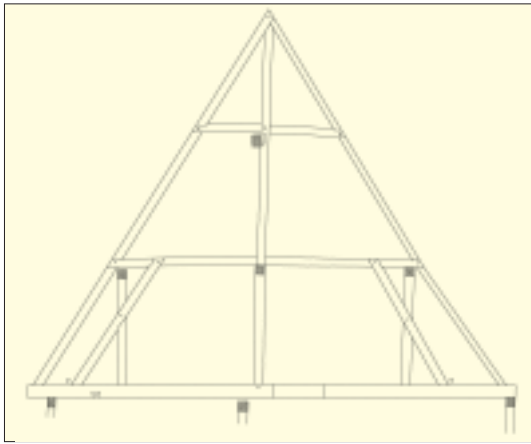
7 *Schloßgasse 5: Querschnitt des Dachwerks von 1404 mit einer über die Dachhöhe reichenden Spitzständerausbildung (Gebäude heute abgebrochen).*

Innerhalb des momentan bekannten Bestands ist der abgebrochene Fachwerkbau Schloßgasse 5 von 1404 das bislang früheste Beispiel für eine in der Tradition des Spitzständerbaus stehende Nachfolgekonstruktion (Abb. 7). Das Dach besaß über die gesamte Dachhöhe reichende Spitzständer. Gemeinsam mit je einem unter den Dachschrägen stehenden Stuhlständer gehörten sie zu einem dreifach stehenden, die Sparrendreiecke unter-

gleichwertigen, sich selbst tragenden Dreiecken gebildet wird (Abb. 10). Im Zuge der weiteren Entwicklung erfährt diese Dachwerksvariante zusätzliche Unterstützungsstrukturen. Eine dieser tragfähigeren Nachfolgekonstruktionen besaß das Gebäude Schloßgasse 5 von 1404 (Abb. 7). Hier wurden die einzelnen Sparrendreiecke durch eine Binderkonstruktion verstärkt, die aus dem mittigen Spitzständer und den seitlich davon aufgestellten Ständern besteht. Mit den Ständern sind firstparallel verlaufende Hölzer verbunden, auf denen sich die zwischen den Binderquerachsen aufgestellten Sparrendreiecke entlasten. Wenige Jahrzehnte später mehren sich die Dachkonstruktionen, in denen der Spitzständer im Dachraum keine Verwendung mehr findet. In diesen Fällen bevorzugen die Zimmerleute die alleinige Abzimmerung von stehenden Stühlen, wie zum Beispiel im Dachwerk des Gebäudes Marktplatz 3 von 1430 (Abb. 11). Weitaus vorteilhafter für die stützenfreie Ausnutzung des Dachraums als das stehende Stuhlgerüst

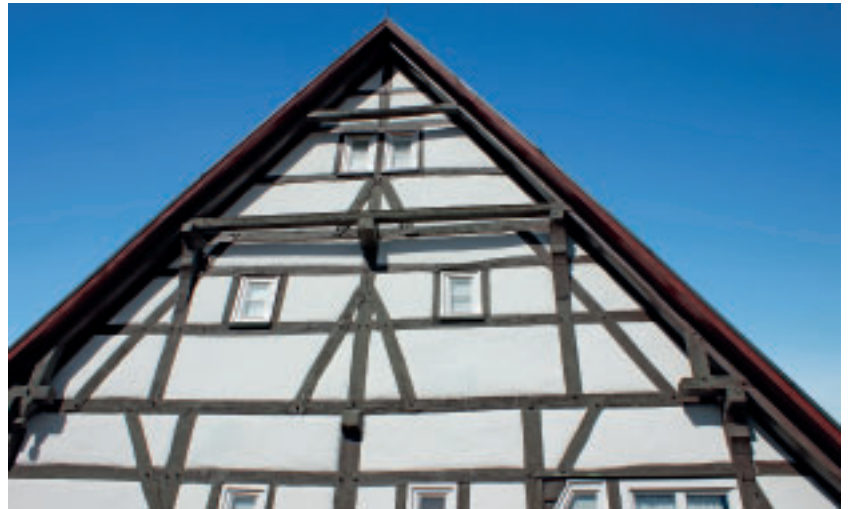
8 *Hospitalgasse 4: Der Schwebebiegel am ehemaligen Spital.*

vollziehbare Beispiel ist das Freigespärre des Alten Spitals (Hospitalgasse 4) von 1465 (Abb. 8; 9). Auch am mittelalterlichen Fachwerkbau Hauptstraße 35 war bis zu seinem Abbruch im Jahre 1969 ein Freigespärre erkennbar.

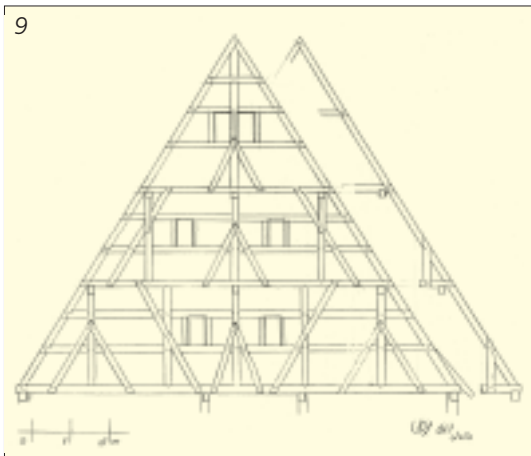
9 *Hospitalgasse 4: Giebelansicht mit Detail des Freigespärres.*

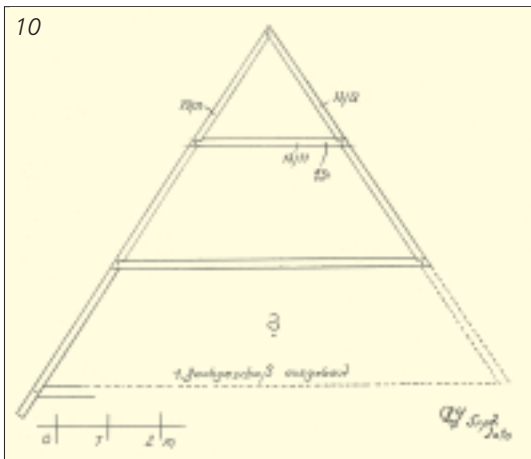
10 *Badgasse 1: Querschnitt des Dachwerks von 1360.*

Mit dem Dachwerk des Gebäudes Badgasse 1 von 1360 kann ein seltenes Beispiel der ältesten bekannten Dachkonstruktionen Süddeutschlands dargestellt werden. Es handelt sich um ein Sparrendach, das lediglich durch die Aufreihung von

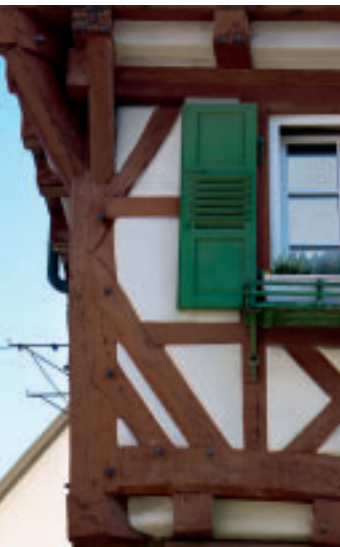
13 Hauptstraße 42: Winkelholz mit Verblattung oben und Verzapfung unten.

wiederum das Salzhaus von 1424 dienen. Dessen kopfzonig an den Ständern angelegte Winkelhölzer sind beidseitig verblattet, während die innerhalb der Giebfassade fußzonig angeordneten Aussteifungshölzer am unteren Anschlusspunkt eine verzapfte und am oberen Ende eine verblattete Verbindung aufweisen (Abb. 13).

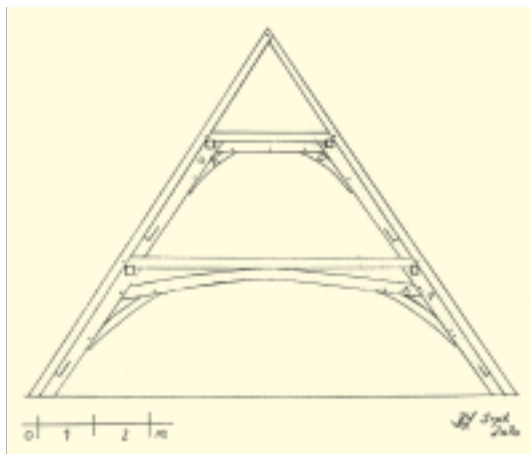
14 Frohndbrunnengasse 9: Querschnitt der vollständig verzapften Dachkonstruktion von 1528.

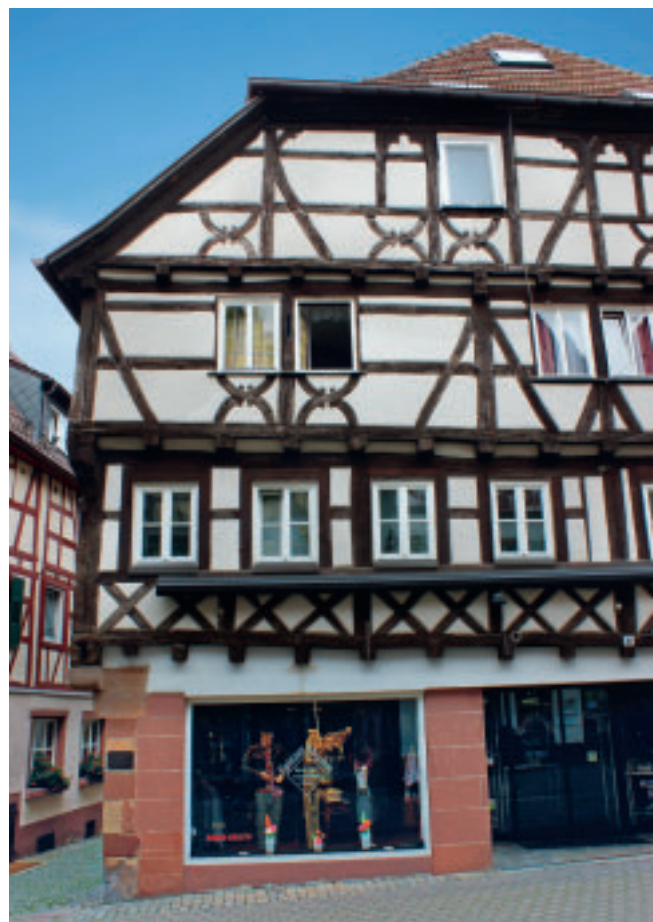
15 Hauptstraße 61: Fachwerkfassade von 1545. Die unterschiedlichen Brüstungsfelder zeigen die Variationsbreite in der Fachwerkgestaltung, die zugleich auf die unterschiedliche Funktion der hinterliegenden Räume verweist.

Offensichtlich als Folge der schon in ältester Zeit praktizierten Verzapfung sind in Mosbach, wie übrigens auch in Bad Wimpfen, Ladenburg und Weinheim, bereits in den Jahrzehnten um 1500 eine vielfältige Mischung unterschiedlicher Holzverbindungen anzutreffen, darunter sogar schon vollständig verzapfte Dachkonstruktionen (Abb. 14). Mit der auffälligen Variationsbreite derartiger Fachwerke lässt sich in Mosbach eine Experimentierphase in Verbindung bringen, die erst um die Mitte des 16. Jahrhunderts ihren Abschluss findet. Ein für die Folgezeit repräsentativer Vertreter dieser von nun an sich auf breiter Ebene durchsetzenden Fachwerkgestaltung ist das im Jahre 1545 errichtete Haus Hauptstraße 61 (Abb. 15).

16. Jahrhunderts immer aufwendiger gestalteten Zierformen kamen vorrangig im Brüstungsbereich zur Anwendung. Dort betonten sie die Fensteröffnungen und geben durch ihre unterschiedliche Gestaltung indirekt Hinweise auf die jeweilige Funktion des dahinterliegenden Raumes. Sie werden zum Spiegelbild der sich im Inneren des Hauses entwickelnden Raum- und Nutzungsstruktur. So deutet zum Beispiel das Brüstungsfachwerk des dendrochronologisch auf 1545 datierten Hauses Hauptstraße 61 mit den sich überkreuzenden Hölzern auf einen großen, über die gesamte Hausbreite reichenden Raum, der ehemals mit einem durchlaufenden Fensterband belichtet wurde (Abb. 15). Im Vergleich dazu impliziert die differenzierte Gestaltung der im zweiten Oberstock ausgeführten Brüstungsfelder eine unterschiedliche Nutzung der beiden auf diese Weise ablesbaren Raumeinheiten. Im größeren und vermutlich hochwertigeren Raum sind die Brüstungshölzer geschnitzt, während sie unter dem Fenster des kleineren, wohl als Kammer genutzten Raums in einfacher Form als verzapfte Fußstreben ausgeführt sind.

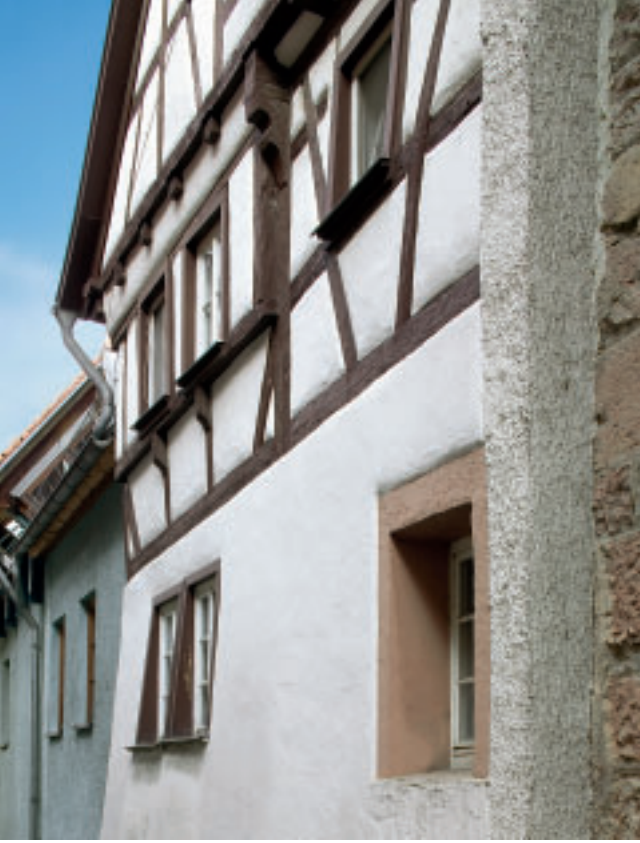
16 Schwanengasse 11:
Gering vorkragender
Fenstererker des 16. Jahr-
hunderts.
