Im Kilsheimer Templerhaus wird jetzt geschmökert

Die aufwendige Restaurierung ist abgeschlossen

Judith Breuer

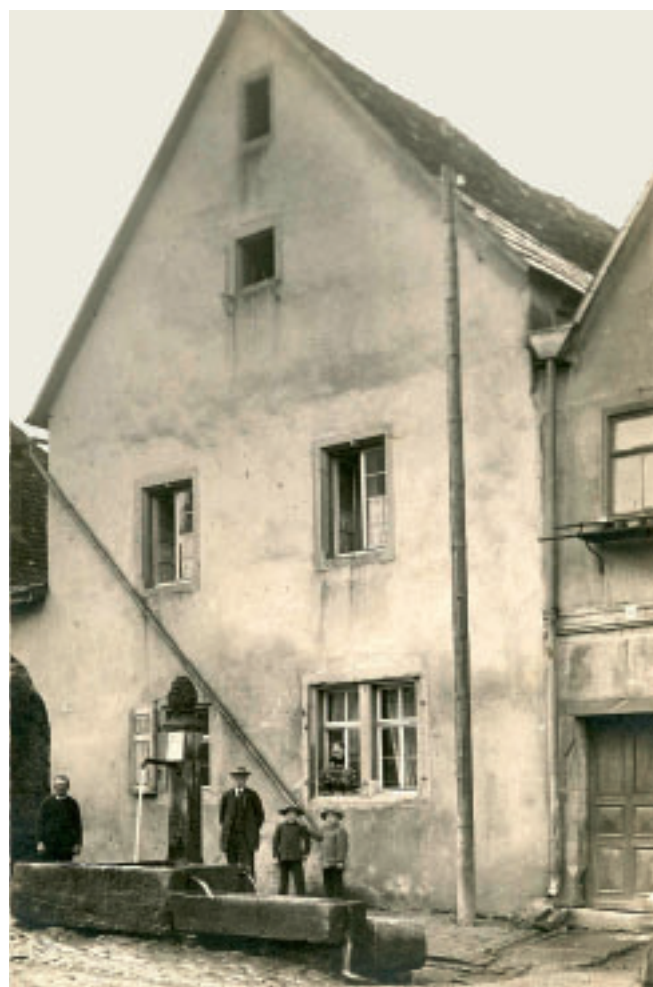
1 Das Templerhaus um 1900.

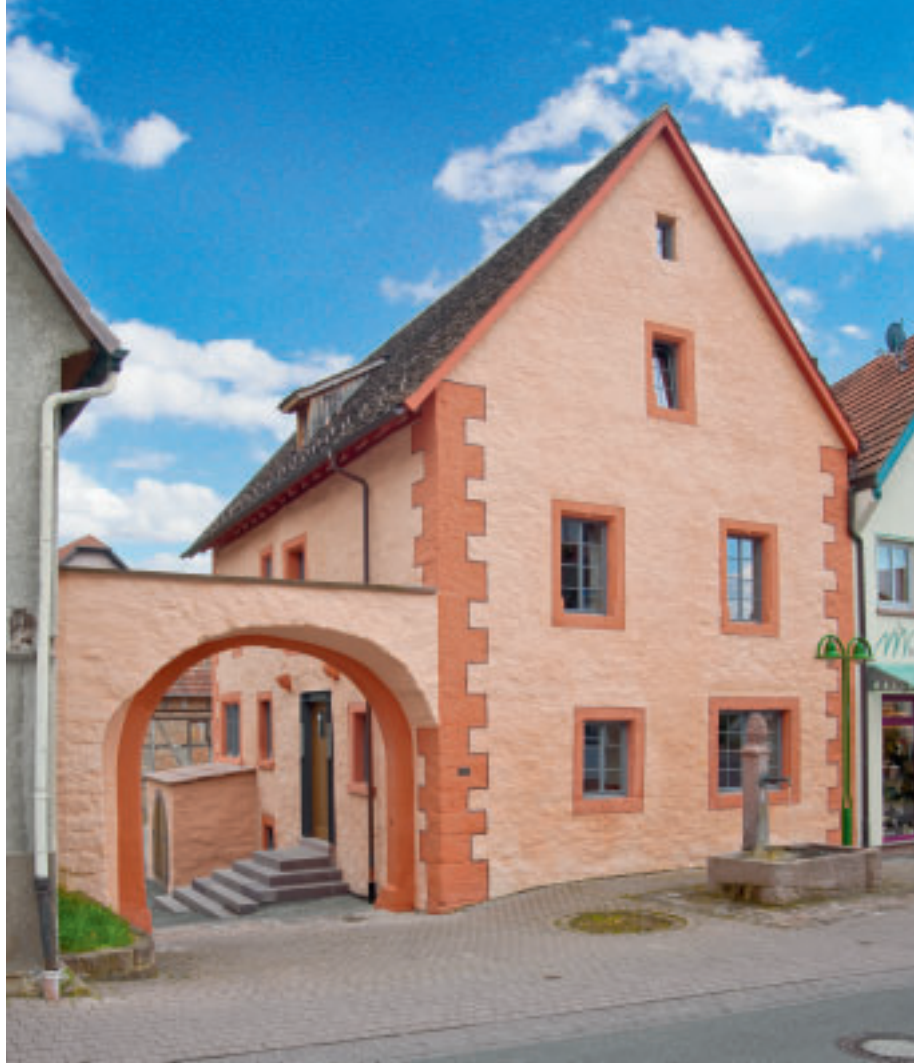
2 Das Templerhaus von der Hauptstraße aus gesehen, nach der Restaurierung im Herbst 2010.

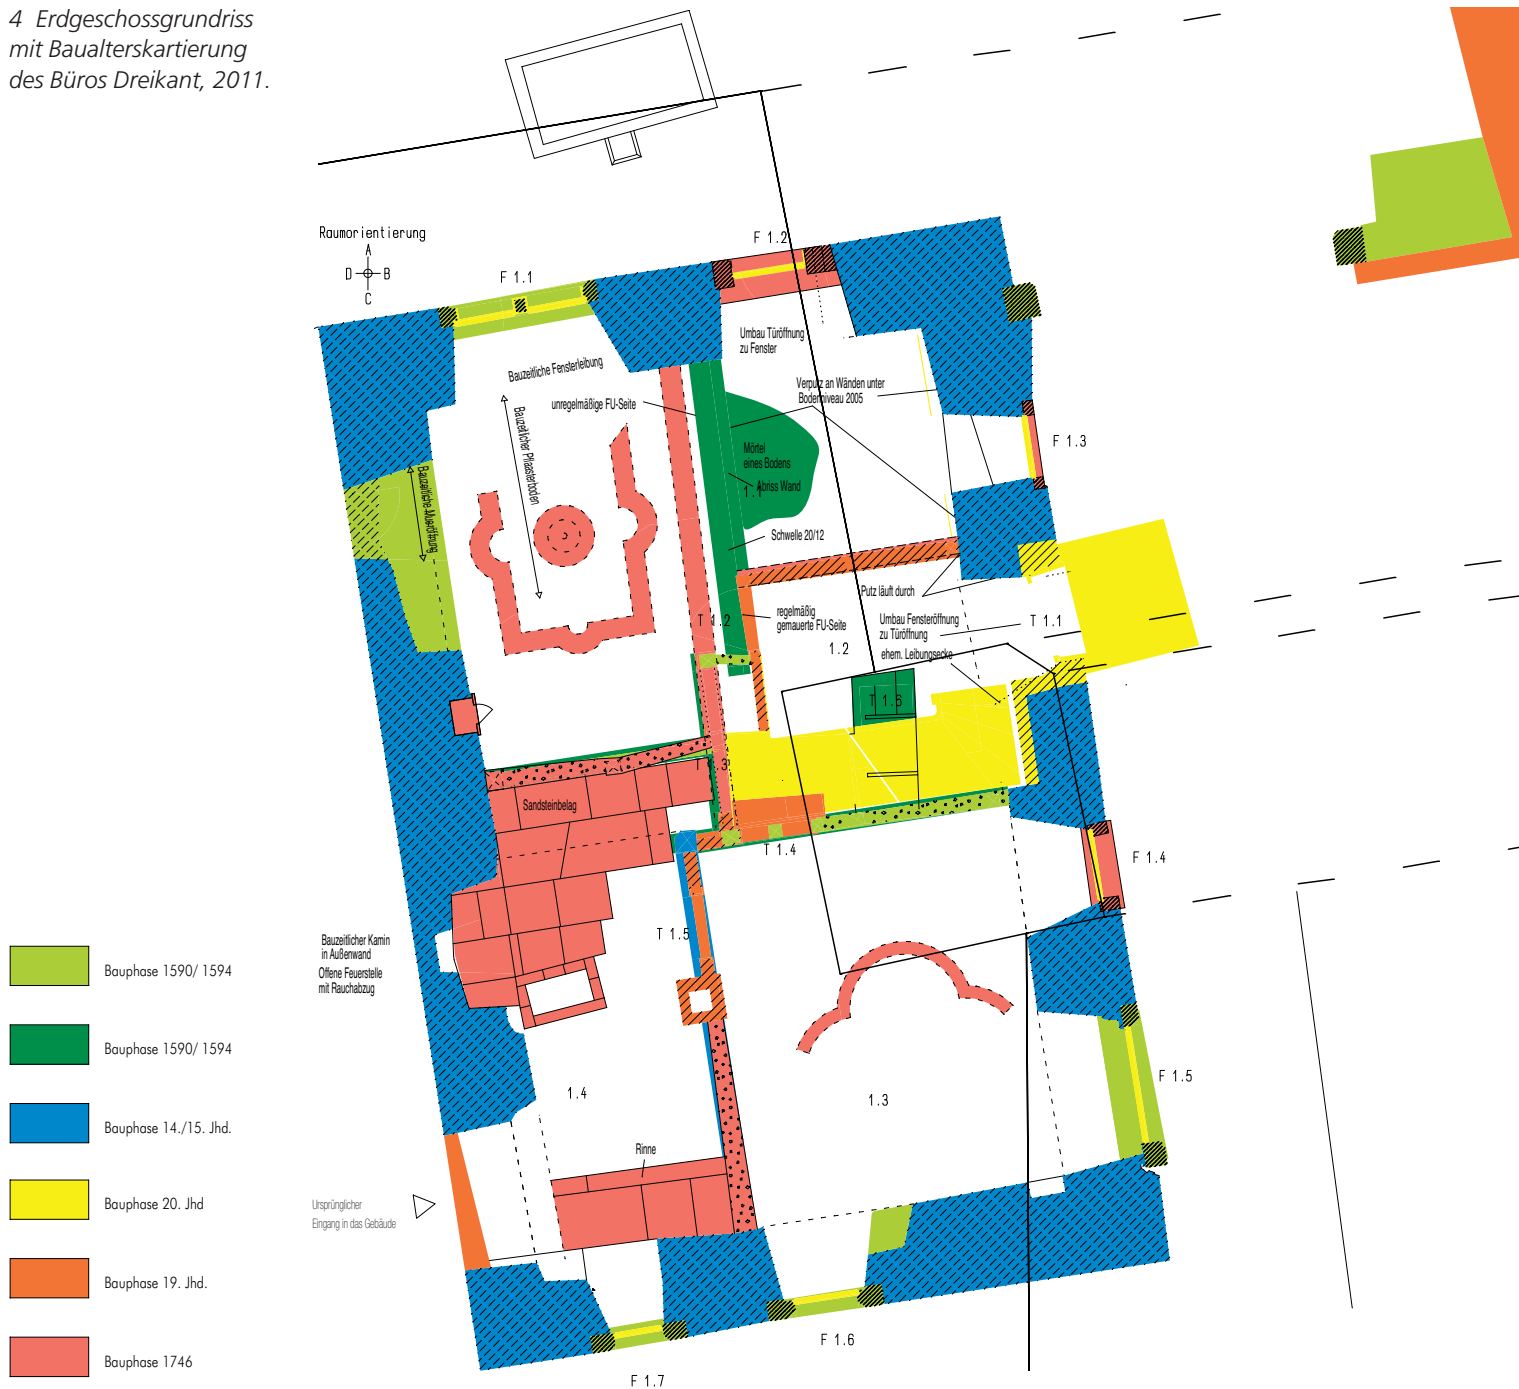
4 Erdgeschossgrundriss mit Baualterskartierung des Büros Dreikant, 2011.

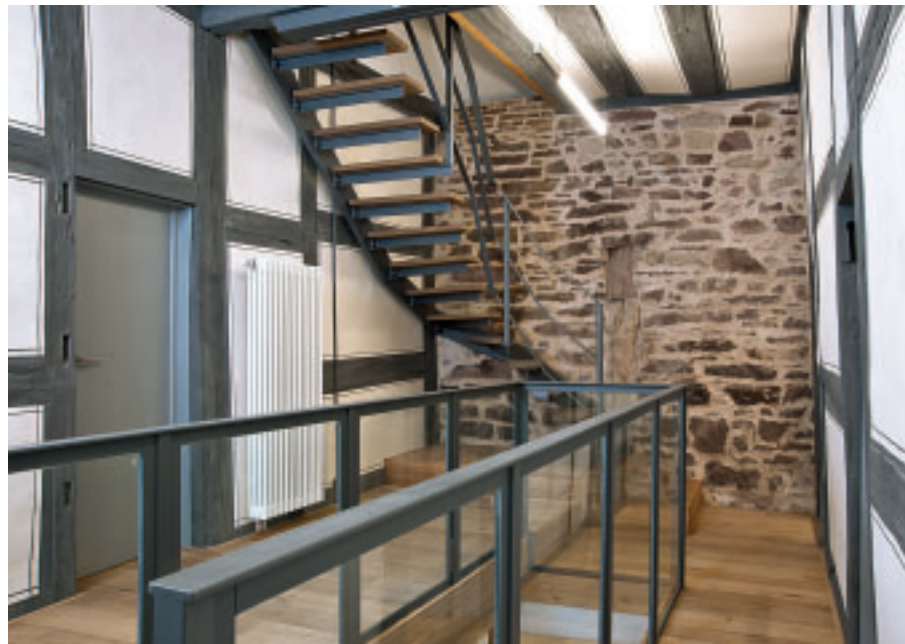
5 Der Treppenraum im Obergeschoss gegen die Traufseite nach der Restaurierung mit Rest des mittelalterlichen Kamingewändes.

Obergeschoss (Abb. 5). Sein Austritt innerhalb des zweischaligen Mauerwerks ist im Dach bis heute sichtbar. Solch ein Kamin weist darauf hin, dass Eigentümer und Bewohner von vornehmer Stand waren.

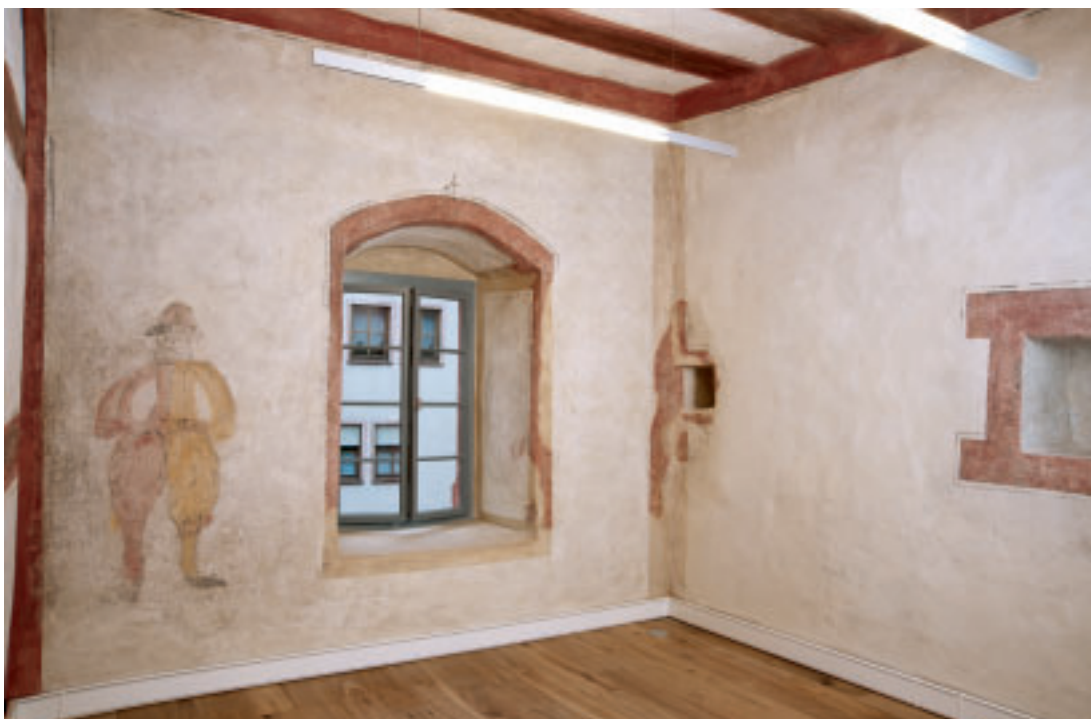
6 Rotes Zimmer im Obergeschoss nach der Restaurierung, Ende 2010.

Die Wohnräume des Hauses wurden damals anspruchsvoll ausgemalt. Das Sichtfachwerk der Räume im Obergeschoss wurde grau und rot bemalt. Umfangreiche Reste dieser Bemalung sind erhalten geblieben. Sogar das Vollendungsjahr dieser Malerei ist dokumentiert. Eine im Roten Raum bei einer Sondage 2006 durch den Restaurator entdeckte Aufschrift, die auch das Christusmonogramm „IHS“ zeigt, nennt das Jahr „1594“ (Abb. 6; 7).

Im Obergeschoss reinigten Handwerker und Restaurator die farbigen Sichtfachwerkkfassungen aus dem Jahre 1594 samt der Begrenzungs- und Begleitstriche an Decken und Wänden. Die Fachwerkwände im Treppenraum und in den Grauen Zimmern erhielten zum Schutz eine Makulatur, auf die die farbige Wandfassung rekonstruierend aufgemalt wurde. Die gut und umfassend erhaltene Fassung des Roten Zimmers wurde nur gereinigt und retuschiert. Dieses Zimmer bietet als Besonderheiten neben einer farbig abgesetzten Nische auch die im Zuge der restauratorischen Nachbefundung 2006 entdeckte Bauaufschrift auf der Fensterlaibung mit der Jahreszahl 1594 und eine bei der Reinigung der Wand 2009 ebenfalls durch den Restaurator entdeckte Zeichnung einer männlichen Gestalt, die die für das 16. Jahrhundert typische Pluderhose und das enge Wams trägt (Abb. 6). Vielleicht handelt es sich bei dieser Dar-

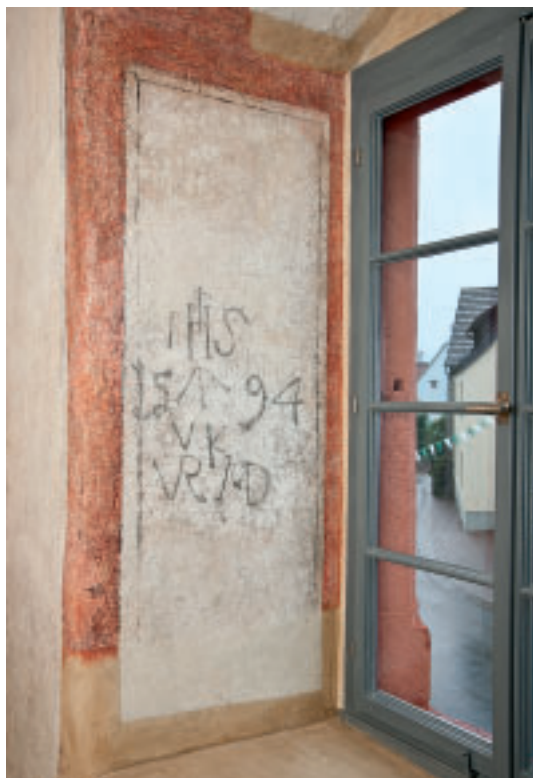
7 Fenstergewände im Roten Zimmer mit Aufschrift der Jahreszahl 1594, entdeckt 2006. Zustand nach Reinigung und Retusche Ende 2010.

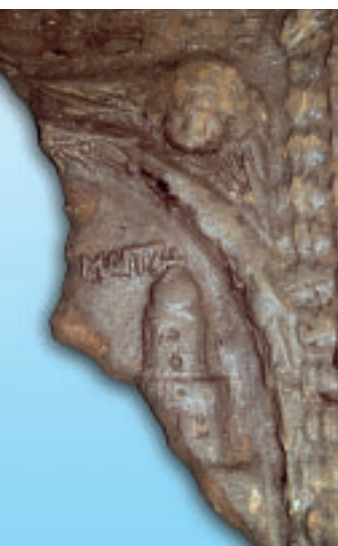
8 Ofenkachel mit Aufschrift MAITZ, entdeckt 2006 bei einer Schürfung im Erdgeschoss.

Eigentümer des Hauses war um 1590 offensichtlich ein frommer Bauherr oder eine kirchliche Institution. Ein konkreter Hinweis auf die Bauherrschaft ergab sich 2006, als bei Überprüfung der Fundamente im Füllmaterial des nordöstlichen Eckraums Scherben von Ofenkacheln zutage kamen. Auf einer Scherbe findet sich neben der Darstellung eines Kirchturms die Aufschrift „MAITZ“ (Abb. 8). Der Mainzer Erzbischof ist 1225 erstmals urkundlich als Eigentümer von Kulsheim genannt. Es ist also anzunehmen, dass schon der Ursprungsbau des Templerhauses vom Mainzer Erzstift errichtet wurde. Die Ofenkacheln stammen aufgrund ihrer stilistischen Charakteristika und der Haartracht, genauer Perücke einer Person aus dem 17. Jahrhundert. Damals also war das Mainzer Erzstift noch Eigentümer des Hauses.

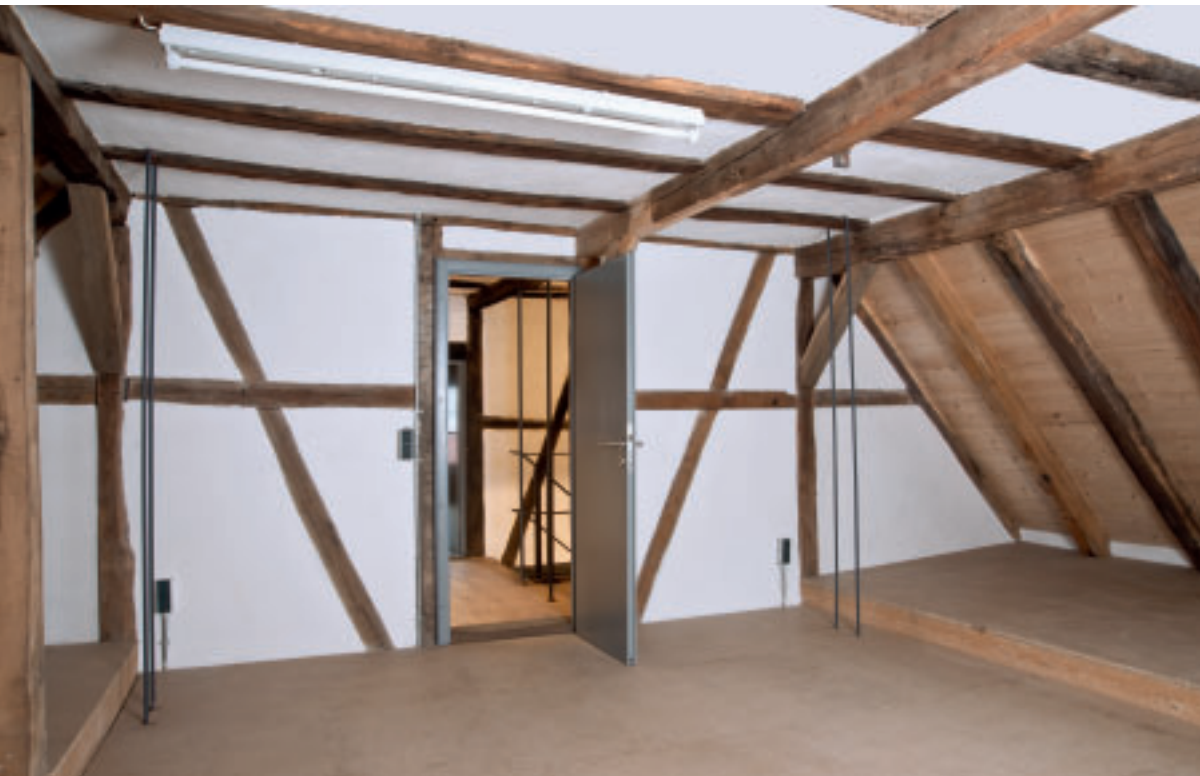
9 Dachraum nach Instandsetzung und Ertüchtigung der Dachkonstruktion, Ende 2010.

Zwischen 1590 und 1594 erfuhr das Haus einen größeren Umbau. Es wurde vom Wehr- zum Wohnbau umgestaltet. Das gesamte innere hölzerne Tragwerk, das dendrochronologisch auf 1593 datiert ist, stammt aus dieser Bauphase. Die Dachkonstruktion wurde aus älterem Eichenholz mit Blattsassen in Zweitverwendung als stehende Konstruktion mit sowohl verblatteten als auch verzapften Verbindungen aufgeschlagen (Abb. 9).

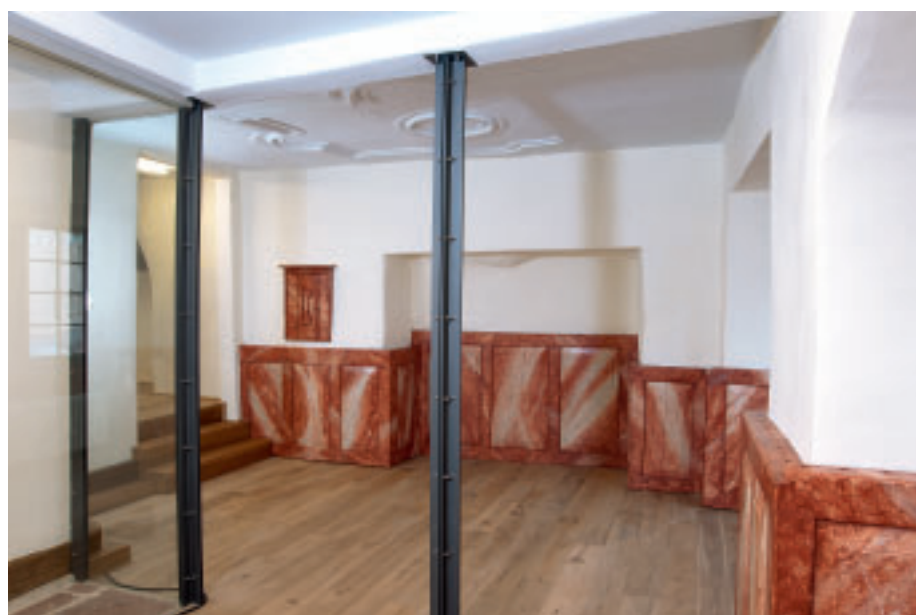
10 Der barocke mutmaßliche Schankraum im Erdgeschoss nach Umbau und Restaurierung, Herbst 2010.

Im Laufe des Jahres 2009 wurden die Räume im Erdgeschoss in ihrem Erscheinungsbild des 18. Jahrhunderts mit verputzten Wänden, Stuckdecken und farbig gefassten Brüstungsvertäfelungen restauriert und farblich rekonstruiert (Abb. 10). Auf eine Befreiung der Stuckprofile von jüngeren Anstrichen wurde aus Kostengründen verzichtet. Wände und Decken erhielten vielmehr eine Kalkglätte und einen Leimfarbenanstrich. Kleine Felder mit Primärbefunden wurden zur Dokumentation und Veranschaulichung stehen gelassen. Bei den Vertäfelungen im ehemaligen Schankraum entschied sich die Bauherrin Stadt gegen die umbräufene Erstfassung und für die Rekonstruktion der barocken Zweitfassung mit rot-grauer Marmorierung.

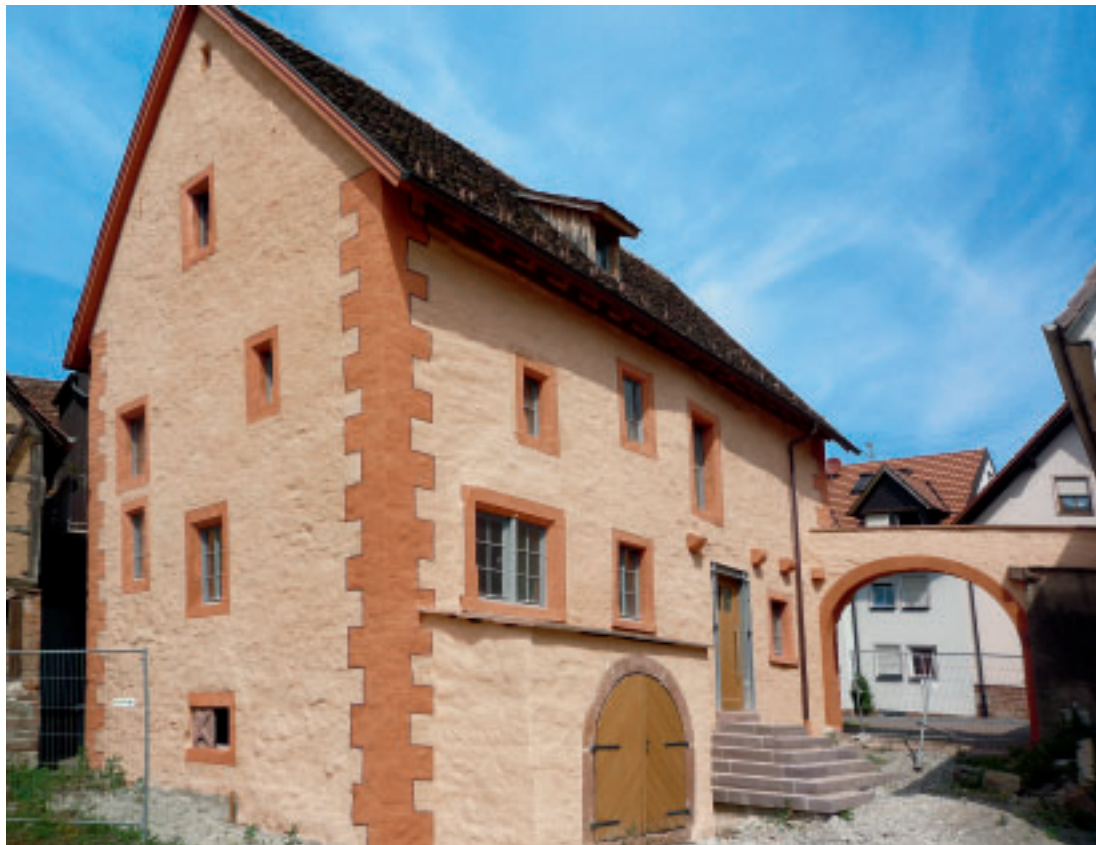
11 Hofansicht des Templerhauses mit den mutmaßlichen ursprünglichen Treppenhausfenstern am Rande der Giebelseite, mit Kellerhals von 1747 und moderner Tüorzarge, Herbst 2010.
