Ein ehemaliges Patrizierhaus ist nun Stadtmuseum von Künzelsau Zur Restaurierung und Modernisierung des Gebäudes Schnurgasse 10

Nach langem Leerstand konnte das erkergeschmückte Eckhaus Schnurgasse 10 im letzten Jahr einer öffentlichen Nutzung als Stadtmuseum zugeführt werden. Dabei wurde das Haus äußerst schonend für Substanz und Erscheinungsbild instand gesetzt. Mit seinem restaurierten Innenausbau veranschaulicht das Haus den Museumsbesuchern nicht nur seine eigene Baugeschichte, sondern dokumentiert auch einen Teil der Künzelsauer Stadtgeschichte.

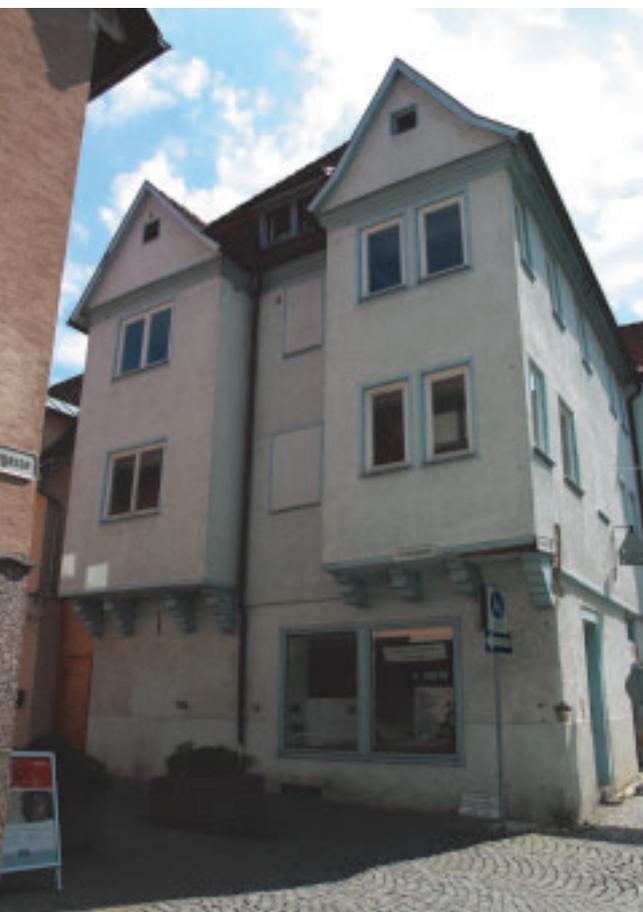
5 Das Haus Wüst vor der Instandsetzung 2007.

Seit Mitte des 19. Jahrhunderts gehörte das Haus Bäckern, seit 1909 der Familie Karl Wüst, die darin ebenfalls eine Bäckerei betrieb. Nach langem Leerstand hat die Stadt das Haus 2006 gekauft, um es als städtisches Museum herzurichten. Besonders ansehnlich war das Haus damals nicht, unter anderem wegen der ungeteilten Fenster aus den 1960er Jahren, seinem verschmutzten und nicht altbaugerecht gestrichenen Fassadenputz sowie der schadhafte Werksteingliederungen infolge eines nicht wasserdampfdurchlässigen Anstrichs (Abb. 5).

Im März 2009 begann der Umbau zum städtischen Museum. Die Dachkonstruktion wurde zimmermannsmäßig instand gesetzt. Durch Feuchtigkeit geschädigte Schwellen und Aufschieblinge wurden erneuert. Die schädigenden Anstriche auf den Steingewänden beizte man ab, Fehl- und Schadstellen schloss man mit Vierungen aus gleichem Sandsteinmaterial. Der Fassadenputz aus den 1950er Jahren war intakt, wurde daher belassen und überarbeitet. Beibehalten wurden auch die Treppe und der erhaltenswerte Ausbau aus der Zeit des 18. Jahrhunderts bis um 1900. Das Mansardgeschoss wurde zwar zu einer Wohnung ausgebaut, dabei aber seine Großräumigkeit anschaulich bewahrt und das Dachwerk samt Sparren innen sichtbar gelassen. Allerdings wurden die Blockstufentreppe und die Brettbalusterbrüstung ein Stockwerk höher wieder im Dachraum eingebaut (Abb. 7), um Museumsräume und Dachraum separat nutzen zu können.

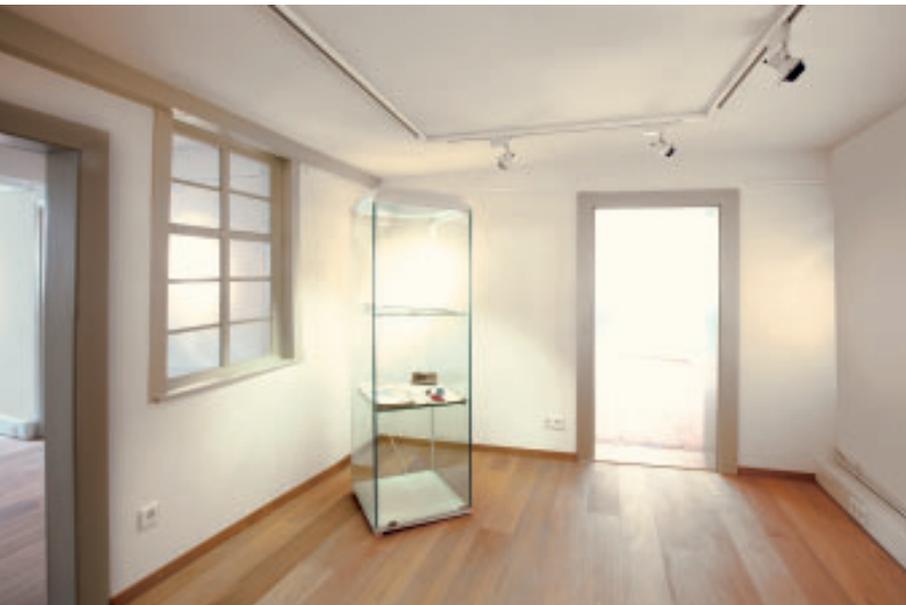
6 Museumsraum im Obergeschoss nach der Restaurierung 2010.

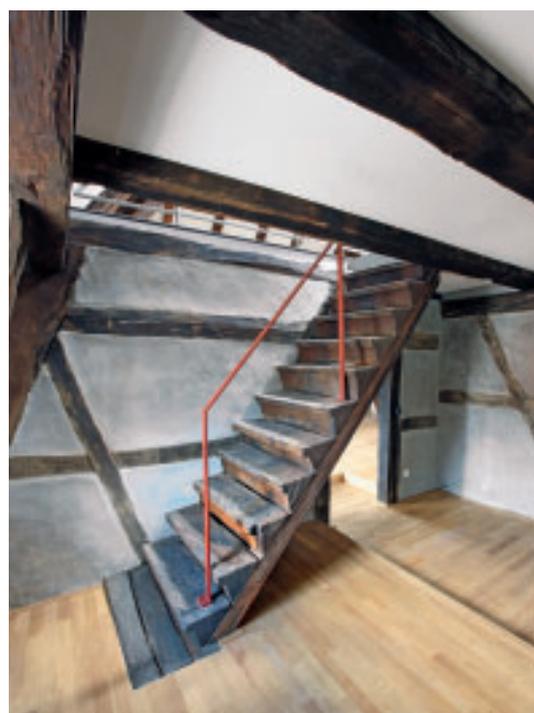
7 Dachraum nach Instandsetzung und Ausbau 2010.

Werksteingewänden und die erwähnten Erker über Steinkonsolen auf. Erschlossen werden die Stockwerke von der Scharfengasse durch das steinerne Rundbogenportal mit der erwähnten Jahreszahl, in dem sich ein dekoratives barockes Türblatt erhalten hat (Abb. 2). Über eine hölzerne Staketentreppe aus der Zeit um 1900 erreicht man die ehemaligen Wohngeschosse. Dort haben sich gestemmte Türblätter, eine Holzvertäfelung und ein Kreuzstock-Fenster, Ausbauten aus der Barockzeit und aus dem 19. Jahrhundert, erhalten (Abb. 6). Der Dachraum ist durch eine Blockstufentreppe erschlossen, deren Treppenloch eine barocke Brettalusterbrüstung umschließt. Die Dachkonstruktion selbst besteht aus einem dreijochigen Gefüge mit liegenden Bündeln und ist weitgehend ungestört überliefert (Abb. 7).
