# Die römischen Wandmalereifragmente aus dem Mithräum II in Göglingen Kreis Heilbronn

## Technologischer Aufbau, Restaurierung, Präsentation

Anja Brodbeck

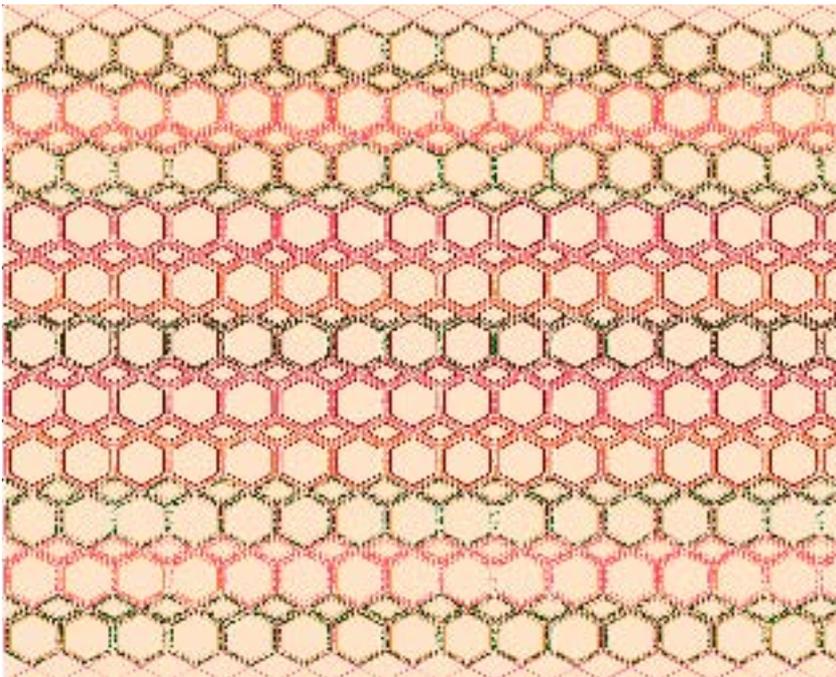
2 Rekonstruktionsvorschlag der Kassettendecke.

Die Fragmente zeigen ein geometrisches Muster, welches eine Kassettendecke imitiert (Abb. 2). Entlang eines zusammenhängenden roten Linienrasters aus regelmäßigen Sechsecken und Rauten auf weißem Grund verlaufen beidseitig der Linien stark vereinfachte freihand ausgeführte florale Motive in Gelb, Grün und Hellrot. Begleitstriche in Rot oder Gelb schließen das Dekor ab. Den Übergang zwischen Decke und Wand hat vermutlich ein rotes Band gebildet.

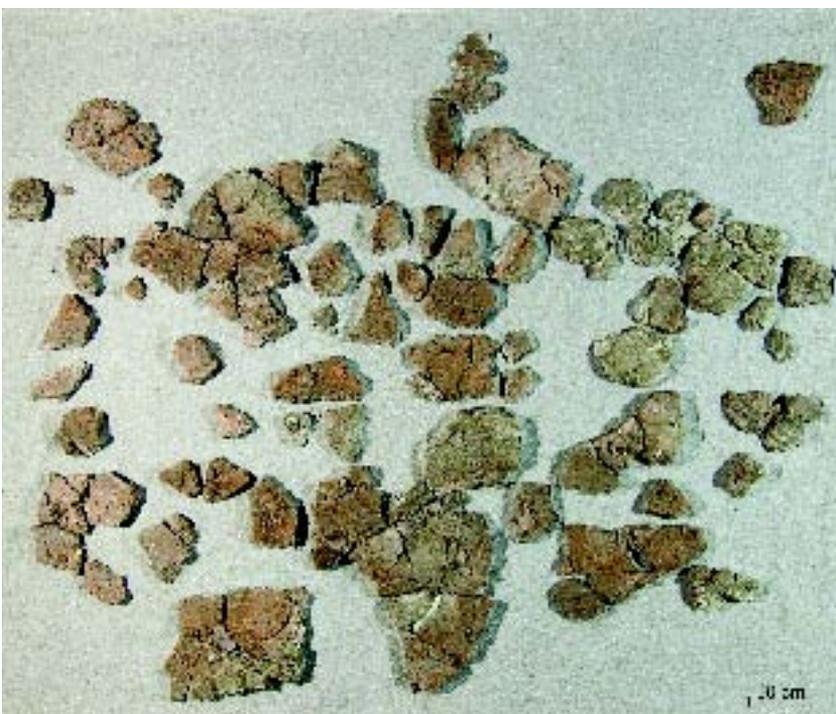
3 Rückseite der positionierten Wandmalerei-fragmente vor der Übertragung.

Die Grabungsbefunde der Wände des Mithräum II legen eine Fachwerkkonstruktion nahe. Deshalb scheidet für die Decke eine Massivkonstruktion aus, da die Wände den Seitenschub nicht hätten tragen können. Die Reste der untersten Putzlage der Fragmente weisen keine Negativabdrücke von Latten, Schilfrohr o. ä. auf (Abb. 3) und geben keine eindeutigen Hinweise auf das Putzträgersystem der Decke. Es könnte sich um eine Kombination aus Balken mit Lattengerüst gehandelt haben.

Beim Einsturz der Decke zerbrach der Putz in Einzelfragmente, die durch die Bodenlagerung mit Erde behaftet waren. Durch Hitze hat sich der Lehmanteil bereichsweise farblich verändert (Abb. 3).

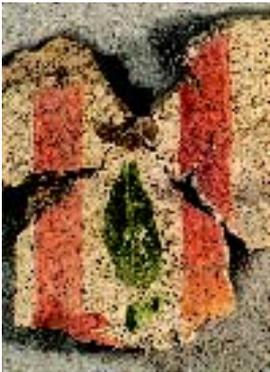
7 Thermische Farbveränderung der Pigmente. Bildhöhe ca. 10 cm.

Zum auffallenden Schadensbild gehören Spröd- und Schwundrisse in der Tünche. Die freskal angelegte Malerei hat sich im Bereich der Linien besser erhalten als im Bereich der floralen Motive, die mit einer ölhaltigen Übermalung überarbeitet wurden und sich heute meist als Fehlstelle zeigen. Teilweise sind die Oberflächen „nachgebrannt“: Gelber Ocker verändert sich bei Hitzeeinwirkung unter Verlust von Kristallwasser zu rotem Ocker, während die grüne Erde in braune übergeht (Abb. 7). Durch die Bodenlagerung wurde die Oberfläche substantiell verändert: Es bildeten sich eine Korrosionsschicht aus silikatischen Sanden und farblosen Karbonaten und Phosphaten sowie ein punktförmiger schwarzbrauner Belag, der aus Eisen- und Manganoxiden besteht. Auf der Oberfläche befindliche, längliche Ablagerungen haben sich in der Umgebung von pflanzlichem Material gebildet.

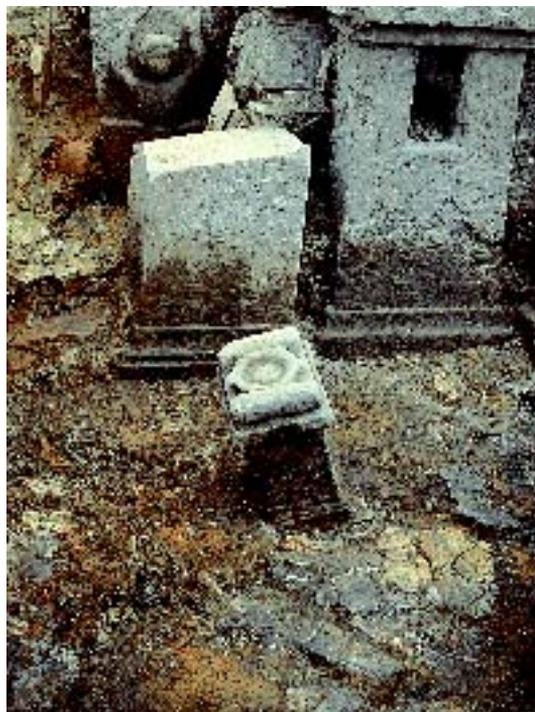
8 Bergung der Fragmente im Bereich der Altäre.

sammenhang das Gestaltungsprinzip belegen. Sie zeigen ausschließlich Linien mit Winkelmaßen von ca. 60° und 120°, sodass ein Muster aus Rauten und Sechsecken ermittelt werden konnte. Auch Fotos, welche die Bergungssituation dokumentieren, geben Hinweise auf eine solche Ordnung (Abb. 8). Ein eingeritzter Schnittpunkt im Bereich einer Raute erlaubte Rückschlüsse auf die Größe der Sechsecke und Rauten. Die Seitenlängen der Sechsecke und Rauten beträgt demnach ca. 26 cm. Möglicherweise liegt dem Dekorsystem als Maßeinheit 1 römisches pes zugrunde (0,296 m). Für den Rekonstruktionsvorschlag der Decke (Abb. 2), wurden alle Farbkombinationen, die sich aus den floralen Motiven und Begleitstrichen mit dem roten Muster ergeben, berücksichtigt. Das ermittelte Dekorsystem wurde als Rekonstruktionsvorschlag in natürlicher Größe im nachgebauten Mithräum der Landesausstellung „Imperium Romanum“ in Stuttgart vom Archäologischen Landesmuseum Baden-Württemberg präsentiert (Abb. 9).

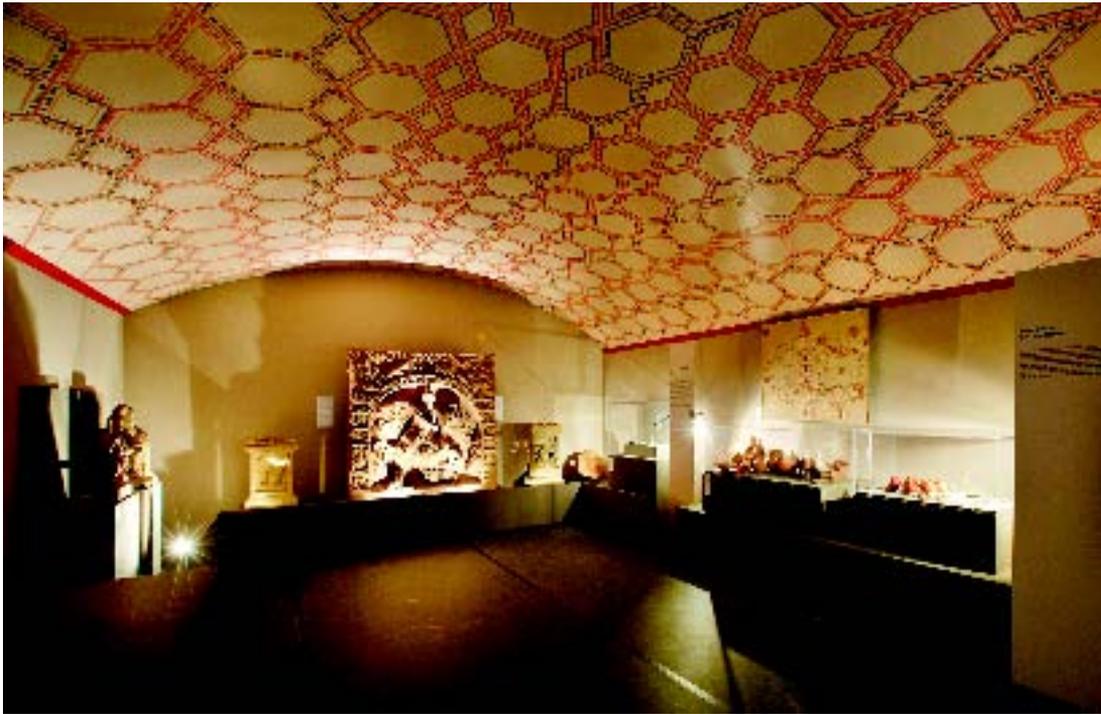
9 Rekonstruktion der Kassettendecke im nachgebauten Mithräum der Landesausstellung.

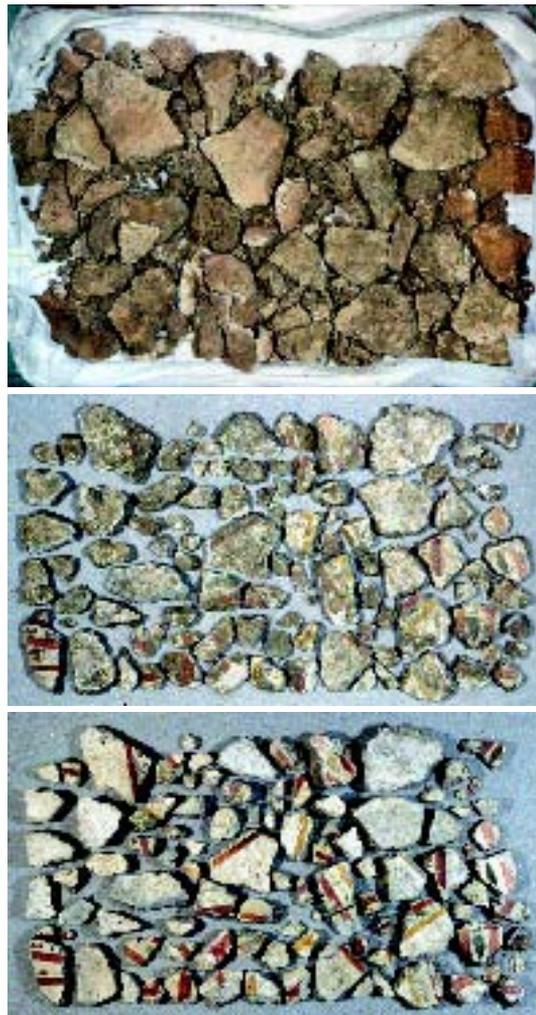
10 Vorzustand, Fragmente einer Kiste nach Bergung (oben); verschmutzte Fragmente (mitte); gereinigte Fragmente (unten); Bildhöhe jeweils ca. 45 cm.

Ziel der Reinigung war das Erkennen der Dekore und das Freilegen der Bruchkanten. Loser Schmutz wurde mit einem weichen Pinsel entfernt, anhaftende Erde auf den Rückseiten reduziert. Malschicht und Bruchflächen wurden mit einem Alkohol-Wassergemisch gereinigt (Abb. 10). Nach der Übertragung auf einen starren Träger wurden die Malschicht zur Reduzierung heller Schleier mit einem nichtionischen Tensid nachgereinigt und krustenartige Ablagerungen reduziert.

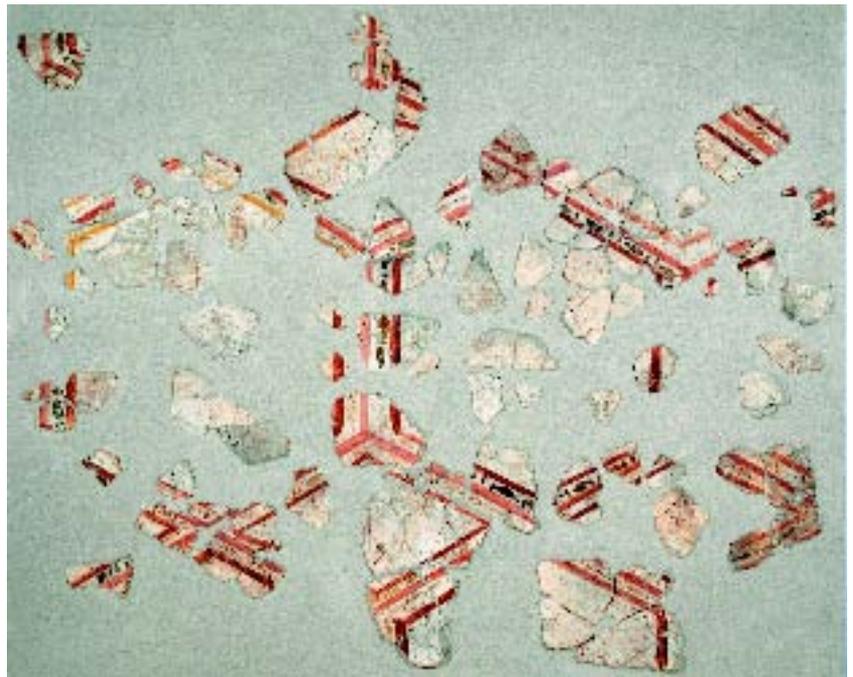
11 Endzustand, Präsentation eines Ausschnitts der gemalten Kassettendecke. Bildhöhe 1 m.

Der fragmentarische Charakter der Wandmalereifragmente sollte nicht verfälscht werden. Deshalb wurde von Retuschen und Rekonstruktionen beim Exponat abgesehen. Gleichzeitig musste die Lesbarkeit der gemalten Kassettendecke gegeben sein. Um die Malerschicht authentisch und lesbar zu präsentieren, wurde ein Putz 3 mm unter Oberflächenniveau aufgetragen und aufgeraut (Abb. 11). Der Putz gleicht in Körnigkeit, Struktur und Farbigkeit den Bruchflächen des Originals. Die Farbigkeit wurde durch Zugabe verschiedenfarbiger Gesteinsmehle, Sande und Tone nachgestellt. Um die Anforderung nach Reversibilität zu erfüllen, wurden als Bindemittel Lehm und Celluloseether verwendet.
