# Entdecken und Bewahren Ein „Schatz“ aus dem Kriegsschutt

## Archäologie in der Neuen Straße

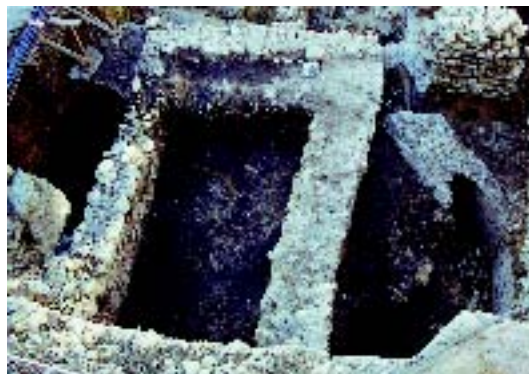
3 Ulm, Grabung Neue Straße, Lange Straße 18. Der ein Meter breite Fluchttunnel stört ältere Mauerzüge und zieht von der NO-Ecke des Hauses nach Westen in seinen spätmittelalterlichen Gewölbekeller (s. Abb. 4).

„Es waren die russischen Kriegsgefangenen, die in Ulm die unterirdischen Fluchtwege gruben“, erinnert sich der Architekt H. Pflüger während sein Blick dem Tunnel folgt, der altes Mauerwerk untergrabend, zum Teil auch durchstoßend sich diagonal durch die Parzelle windet und in einem spätmittelalterlichen Keller endet (Abb. 3). „Wir Jugendlichen erkundeten das Tunnelsystem auf der Suche nach Essbarem, als Ulm in Trümmern lag“, erzählt Pflüger weiter und blickt in sich gekehrt in seine persönlichen Erinnerungen zurück. Mauerdurchbrüche verbinden die Haus an Haus liegenden Keller, sodass man auf unterirdischem Wege von der Lange Straße zur Taubengasse gelangen konnte (Abb. 4).

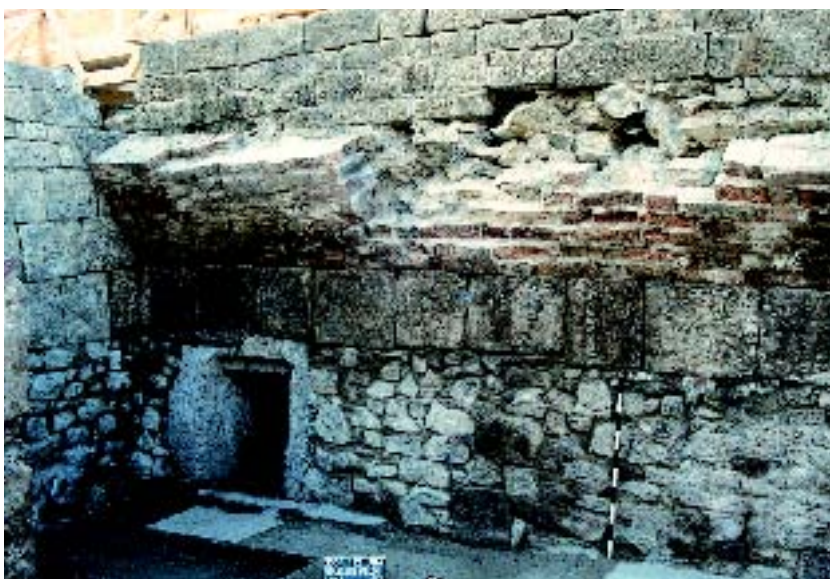
5 Ulm, Grabung Neue Straße, Marktplatz 3. Unterhalb des romanischen Quadermauerwerks stört der Mauerdurchbruch die Bruchsteinlagen der spätmittelalterlichen Unterfangung in der Südmauer des Hauses.

Während der Ausgrabung freigelegte Stahl-Beton-Einbauten zeugen eindrücklich vom Aus- und Umbau der historischen Keller zu Luftschutzräumen, die in der Lange Straße bereits 1938 in Planung gingen. Die Mauerdurchbrüche befinden sich in Höhe des Kellerfußbodens (Abb. 5) oder bis zu 1,9 m darüber, waren also nur über eine Leiter erreichbar, da verschiedene Kellerneiveaus ausgeglichen werden mussten (Abb. 6). Sie sind einheitlich 0,7 m breit und 0,7 m bzw. 1,0 m hoch und durchstoßen massive Kellermauern: bis zu 1,8 m starkes Schalenmauerwerk aus Quadersteinen des frühen 12. Jahrhunderts genauso wie 1,2 m bis 1,6 m breites Kalkbruch- bzw.

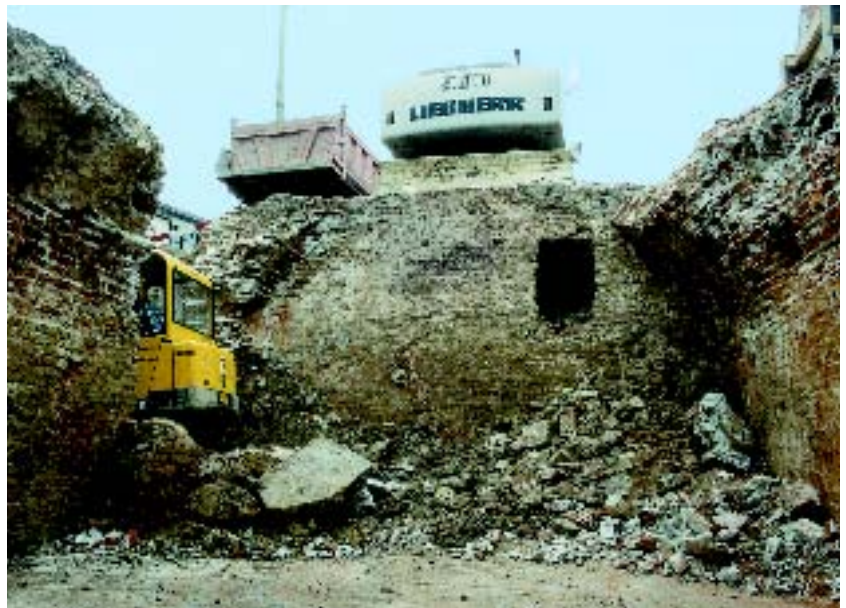
6 Ulm, Grabung Neue Straße, Lange Straße 14. Mauerdurchbruch im Ostgiebel des renaissancezeitlichen Hinterhauses zum höher liegenden Keller des spätmittelalterlichen Nachbarhauses Lange Str. 16.

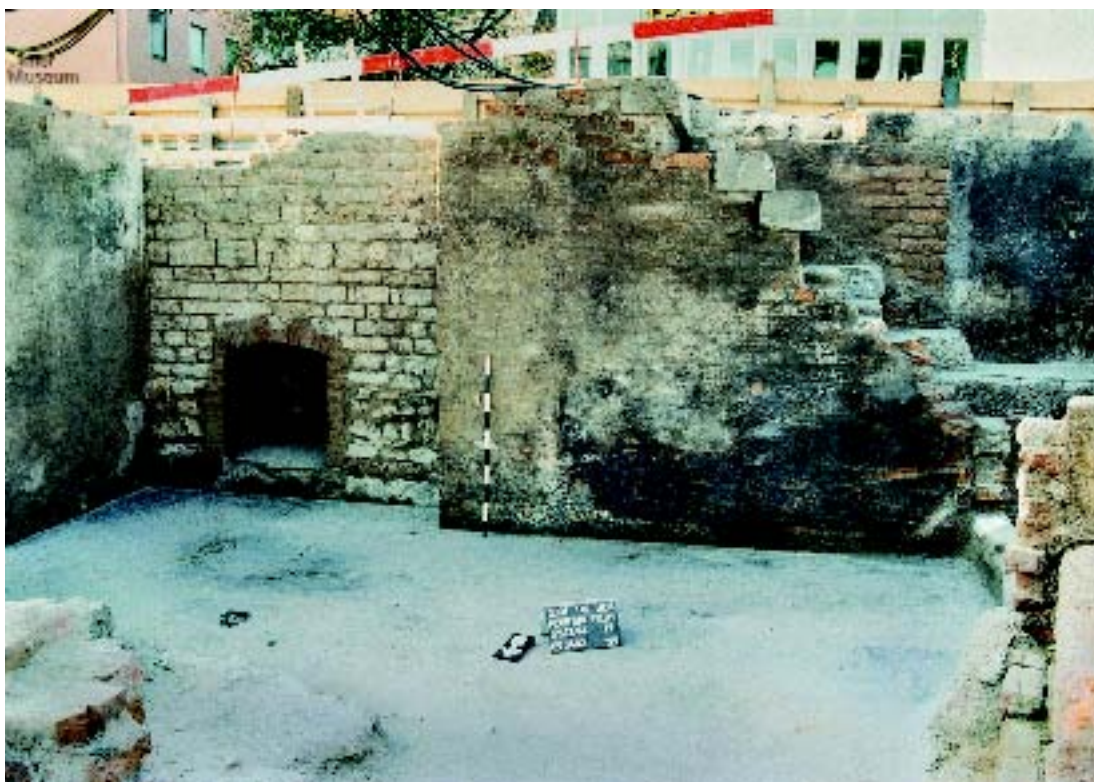
7 Ulm, Grabung Neue Straße, Lange Straße 12. Zugesetzter Mauerdurchbruch in der Südmauer des Eckhauses. Das 1944 zerstörte Wohnhaus entstand um 1100. Die Treppe rechts geht auf einen Umbau des 16. Jahrhunderts zurück.

Mischmauerwerk des 14. Jahrhunderts oder 1,2 m starkes Backsteinmauerwerk des 16. Jahrhunderts. Die maximale Gesamttiefe der Mauerdurchbrüche liegt bei 3,0 m. Mittig angeordnete halbsteinstarke Backsteinzusetzungen schützten vor nachbarlichen Zugriffen und konnten im Ernstfall relativ leicht beseitigt werden (Abb. 7). Außer mit Stockbetten, Petroleumlampen und Nahrungsmitteln sollten die Luftschutzkeller jeweils mit einer Luftschutzapotheke, Feuerpatzche, Schaufel, Axt und Einreißhaken ausgestattet sein.

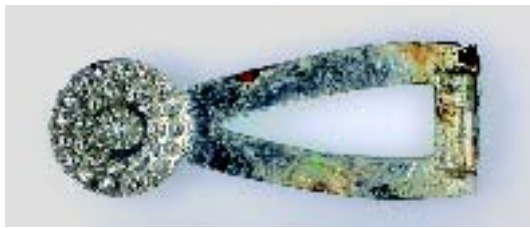
8 Ulm, Grabung Neue Straße. Detailaufnahme von der Rückseite einer Brosche aus Messing-galvanisch verzinkt mit Strasseinlagen. Herkunft: ehemalige Tschechoslowakei.

Als Ergebnis naturwissenschaftlicher Untersuchungen konnten neben verschiedenen Silber- und Goldlegierungen auch oberflächenveredelte Materialien, wie zum Beispiel vernickeltes Messing, nachgewiesen werden. Durch mikroskopische Untersuchungen wurde auf der Rückseite einer Brosche eine Prägung mit der Inschrift „Fabriquée en Schecolovaqui“ (Abb. 8) entdeckt. Die damalige Tschechoslowakei war wie heute Tschechien führend in der Herstellung von Modeschmuck. Die Glasherstellung in Nordböhmen, deren Geschichte bis ins 16. Jahrhundert zurückreicht, war die Grundlage für die Entwicklung der Modeschmuckherstellung.

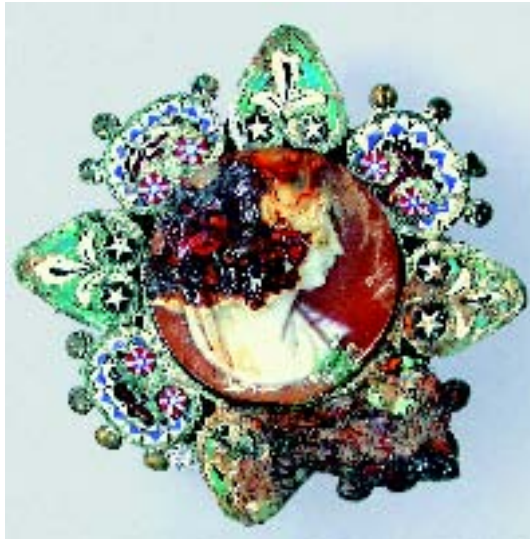
9 Ulm, Grabung Neue Straße. Gesamtaufnahme einer Brosche aus Messing. Nadel ist vernickelt. Mit Einlagen aus Muranoglas („Venezianische Art“).

spielsweise, die von einer Kamee geziert ist, kann eine blumenblattartige Umrahmung mit kleinen Mosaiksteinchen aus Glas bewundert werden (Abb. 9). Die Kittmasse unter den Glassteinchen kann beobachtet werden, und an den Außenkanten fallen kleine aufgelötete Kügelchen ins Auge (Abb. 10) Insgesamt weisen die meisten Schmuckstücke ein feines Gespür des Herstellers für Formen und Materialien auf und zeigen, dass der Schmuck sorgfältig produziert wurde.

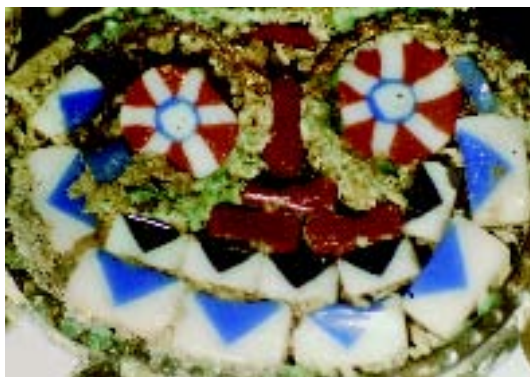
10 Ulm, Grabung Neue Straße. Detailaufnahme der Brosche (Abb. 9). Die Technik der Glaseinlagen ist zu erkennen.

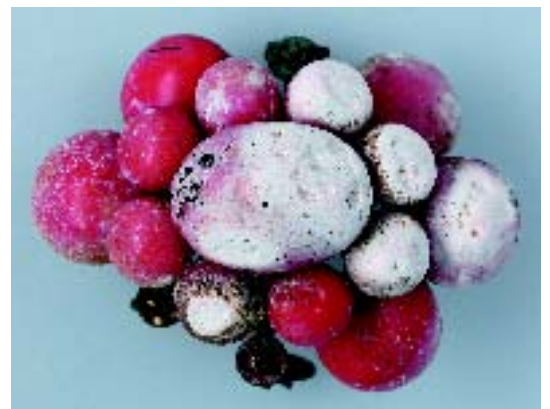
11 Ulm, Grabung Neue Straße. Brosche aus Koralle. Die weißen Stellen zeigen die entfärbten Korallen. Die Ursache hierfür war vermutlich eine starke Hitzeeinwirkung.

Die meisten Schäden an den Objekten sind auf eine lange und feuchte Lagerung unter der Erde zurückzuführen, z. B. das Rosten der Schatulle und Verfärbungen der Schmuckstücke. Aufgeworfene Partien in der Oberfläche des Kästchens lassen eine große Hitzeeinwirkung vermuten. Einzelne Schmuckstücke zeigen ebenfalls Schäden, die auf beide Mechanismen zurückzuführen sind. Beispielsweise sind an den Korallen einer Brosche Hitzeschäden festzustellen, da hohe Temperaturen Korallen entfärben können (Abb. 11). Gleichzeitig ist jedoch auch zu sehen, dass die Hitze nicht gleichmäßig auf die Objekte eingewirkt hat, da nur Teilbereiche an einzelnen Schmuckstücken beschädigt sind.
