Die Renaissancevorhalle des Freiburger Münsters nach der Restaurierung

Gleichzeitig mit der lang dauernden Restaurierung der gotischen Turmvorhalle des Freiburger Münsters musste auch die dem romanischen Querhaus vorge-lagerte renaissancezeitliche Vorhalle auf der Südseite des Münster restauriert werden, deren Erhaltungszustand äußerst bedrohlich war. Die Restaurierungsarbeiten konnten mit Hilfe einer privaten Spende und aus Mitteln des Landesdenkmalamtes durchgeführt werden.

Frank T. Leusch

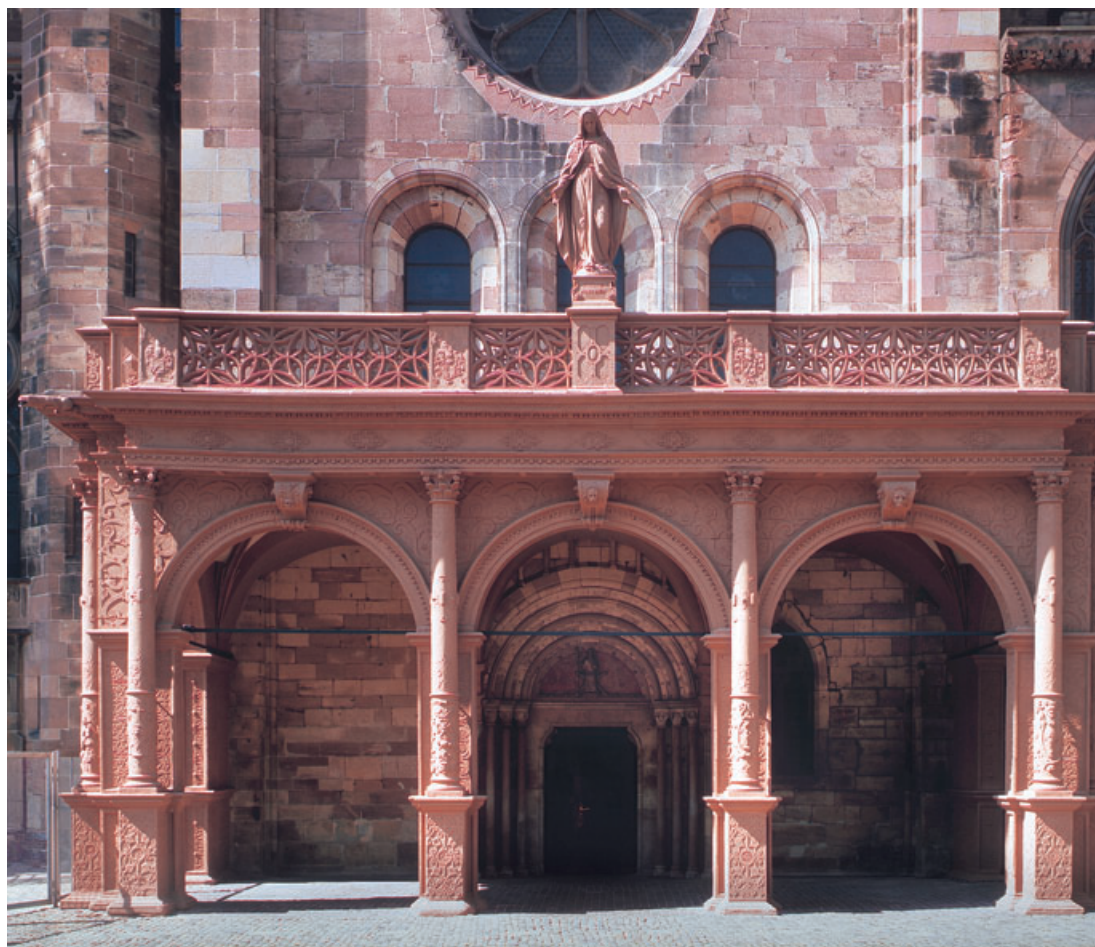
1 Münster Unserer Lieben Frau in Freiburg. Südliche Renaissancevorhalle, Zustand nach Restaurierung, 2004.

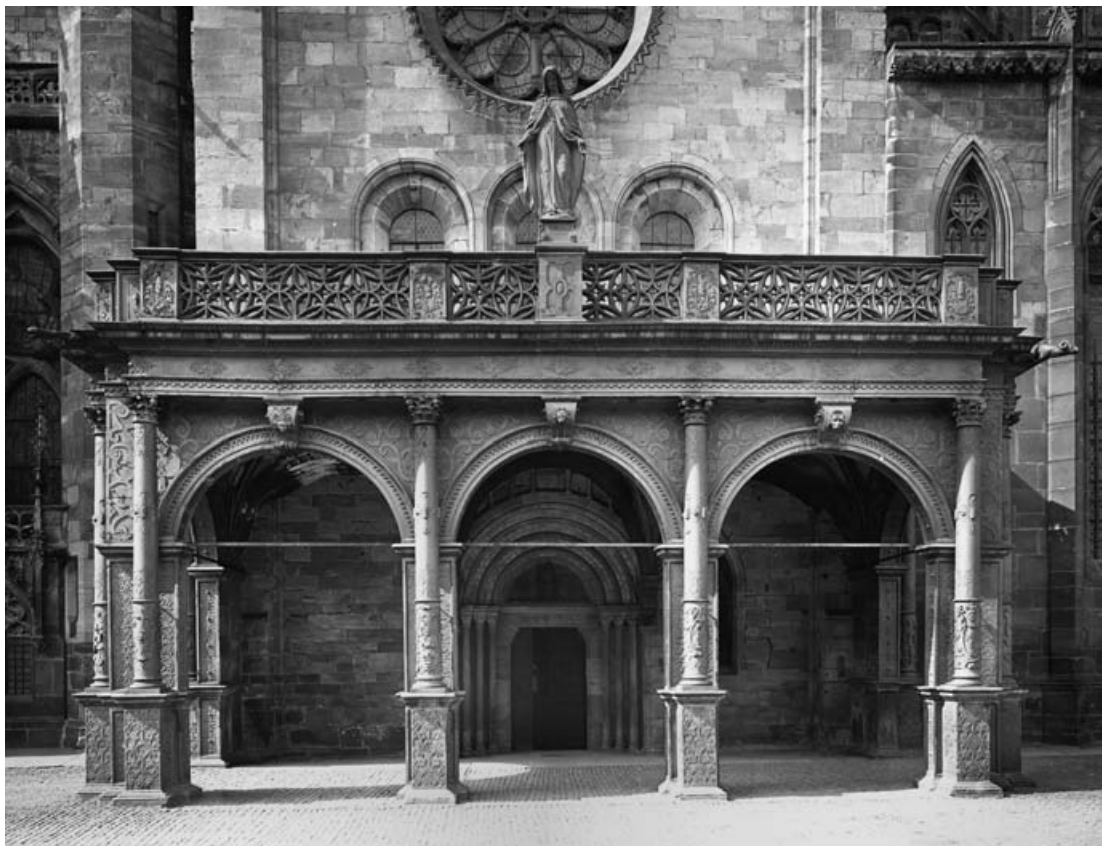
2 Historische Aufnahme der Vorhalle, um 1880.

bald nach der Errichtung erkannten statischen Probleme, die in einer unzureichenden Gründung im Bereich des aufgelassenen Friedhofes ihre Ursache haben. Zur Verstärkung der Ringankerfunktion des Architravs wurden deshalb schon bald nach der Errichtung Zugstangen in den Ansätzen der Arkadenbögen eingezogen. Erst im Laufe des 20. Jahrhunderts ist ein stetiger und schließlich rapider Substanzverlust im steinplastischen Bereich zu beobachten. Die Ursachen hierfür sind vielfältig. Während im unteren Bereich der Halle, wohl aufgrund der zunehmenden profanen Nutzung des Münsterplatzes als Festplatz, fügte eine weit über Durchschnitt liegende Salzbelastung bis zu einer Höhe von zwei Metern dem Sandstein erheblichen Schaden zu. Die unzureichende Regenwasserableitung und die ständig unwirksame Abdichtung des Flachdachs führten zur Auswaschung von Salzen aus der Betondecke. Diese Decke, die eigentlich zur Stabilisierung der Vorhalle eingebaut worden war, verursachte so eine zusätzliche Feuchtigkeits- und Salzbelastung von oben. Seit der Mitte des 20. Jahrhunderts gingen alle Sanierungsvorschläge von einem Abbau und der Wiedererrichtung der Renaissancevorhalle am südlichen Querhaus des Münsters aus. Nur mit größten Mühen konnte dieses Ansinnen von Seiten der staatlichen Denkmalpflege abgewehrt werden, der Handlungsbedarf wurde jedoch von Jahr zu Jahr offenkundiger. Gerade noch rechtzeitig konnte mit Hilfe eines auf Erhaltung ausgerichteten statischen Konzeptes und vor allem einer großzügigen privaten Spende und mit Mitteln der Denkmalpflege dem weiteren Verfall Einhalt geboten werden.

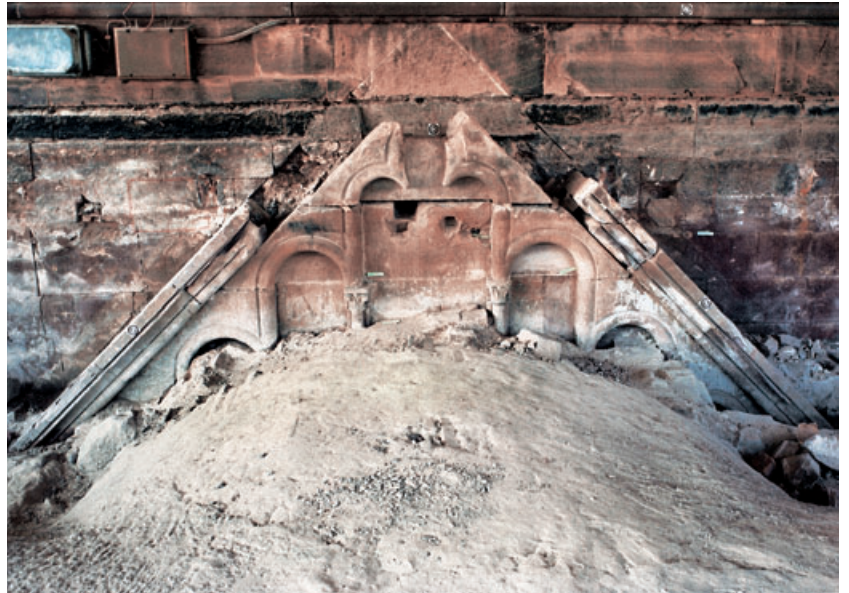
3 Romanische Bauteile des Portals.

Mit welchem Respekt vor dem romanischen Querhausportal bei der Errichtung der Vorhalle vorgegangen wurde, zeigte sich bei der Entfernung der wohl um 1900 eingezogenen Betondecke. Giebelspitze und Aufsatz des romanischen Portalgiebels standen den Bauleuten wohl im Weg. Diese wurden aber nicht zerstört, sondern sorgfältig ausgebaut und nahe ihrem angestammten Platz gelagert. So konnte im Rahmen der Instandsetzungsarbeiten das romanische Südportal des Münsters zeichnerisch und fotografisch rekonstruiert werden. Als eigenständige Freiburger Lösung fällt die Gestaltung der Giebelbekrönung des Portals ins Auge. Gestaffelte, schmale Blendarkaden, in Rundbögen endend, gliedern das Giebeldreieck. Nahezu vollplastische Säulen mit unterschiedlichen Blattkapitellen trennen die Arkaden. Die mittlere Arkade weist doppelte Breite auf und endet in einem Dreipassbogen.

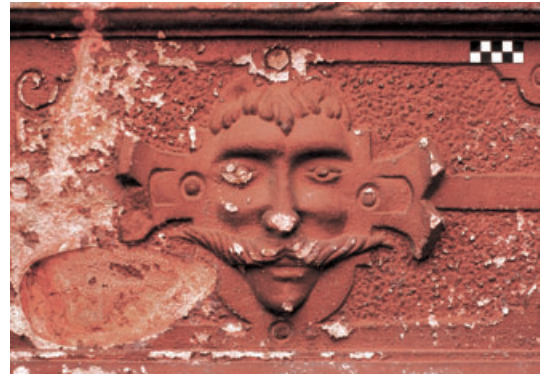
6 Entsalzung.

anspruchten Stellen wurden nach den konservierenden Maßnahmen steinmetzgerechte Vierungen eingesetzt. In allen anderen geschädigten Bereichen wurde nach erfolgter Entsalzung des Sandsteins mit Hilfe von an Intensivmedizin erinnernden Injektionen eine Sandsteinfestigung durchgeführt, deren Wirksamkeit ständig kontrolliert wurde. Offen stehende Lagerrisse und Abplatzungen wurden verklebt, kleinere Fehlstellen mit Sandsteinersatzmörtel geschlossen und partiell zur Egalisierung der Oberfläche eine Schlämme aufgetragen. Voraussetzung für den dauerhaften Erfolg dieses steinrestauratorischen Konzeptes war aber zunächst die statische Sicherung des Bauwerks und die Reduzierung erneuter die Bausubstanz schädigender Einflüsse. Hierzu wurde die Betondecke des frühen 20. Jh. erschütterungsarm und mit extrem geringem Wassereinsatz herausgesägt und durch eine Stahlkonstruktion ersetzt. Neben einer erheblichen Gewichtsreduzierung gegenüber der entfernten Betondecke übernahm
