Die Hofanlage Milz in Kressbronn-Retterschen (Bodenseekreis)

Ein faszinierendes Ensemble wird durch kommunales und bürgerschaftliches Engagement erhalten und behutsam saniert

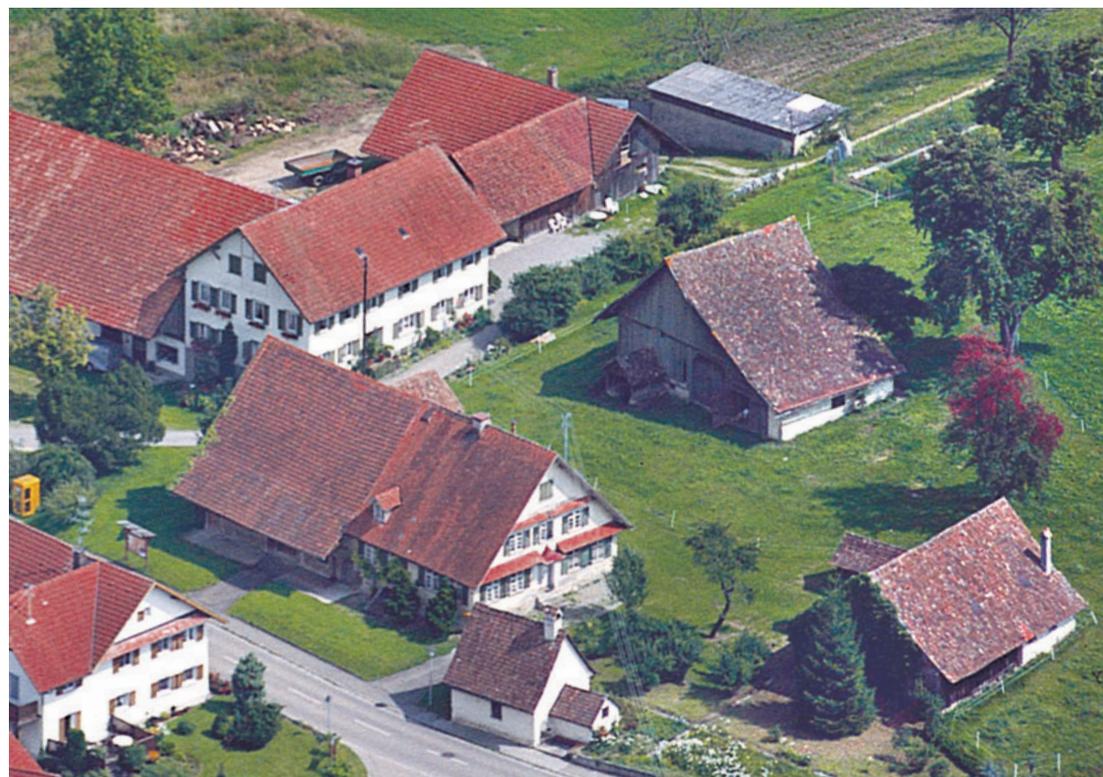
1 Luftaufnahme der Hofanlage Milz in Retterschen, Gemeinde Kressbronn, Bodenseekreis, 2002.

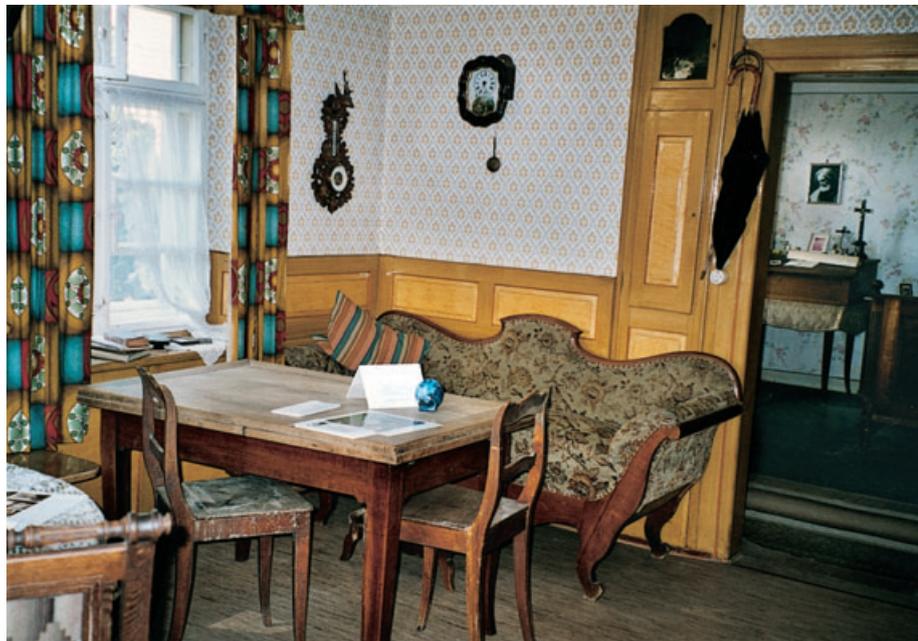
2 Die Innenausstattung des Wohnteils ist erhalten, wie sie die letzte Bewohnerin, Frau Theresia Milz, hinterlassen hat. Hier ein Blick in die Stube mit Kanapee, Tisch und Stühlen wohl aus der Biedermeierzeit, umlaufendem Täfer und integriertem Uhrenkasten.

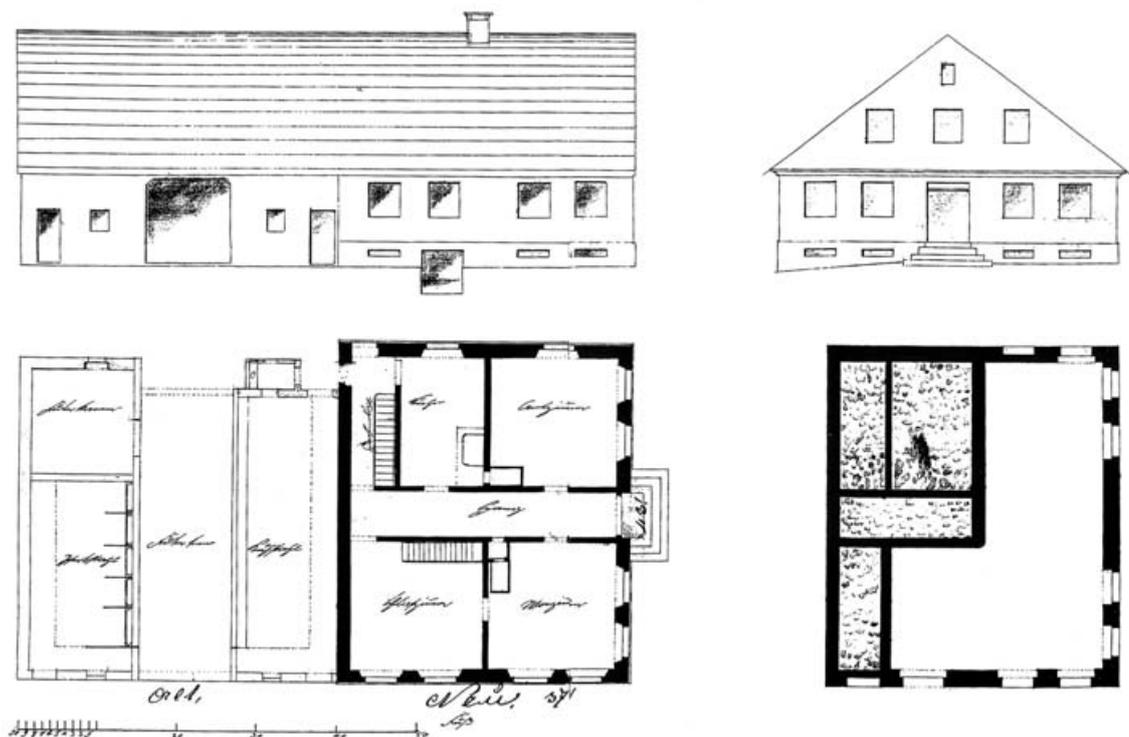
3 Bauplan über den Neubau des Wohnteils des Hauptgebäudes, 1855. 1854 hatte der Eigentümer Franz Josef Huster das Amt des Schultheißen der damaligen Gemeinde Nonnenbach angetreten. Wie damals üblich fungierte das Privathaus des Schultheißen als Sitz der Gemeindeverwaltung. In dem Neubau brachte Huster daher auch ein Amtszimmer (rechts vom giebelseitigen Eingang) unter.

de Neubau des Wohnteils erhielt eine großzügige Befensterung und eine zweiflügelige Haustür mit Überdachung. Fenster, Haus- und Innentüren stammen überwiegend wohl noch aus der Erbauungszeit. Die Verlegung des in der Region traditionellerweise auf der Traufseite liegenden Eingangs auf die Giebelseite mit anschließendem Mittellängsflur ermöglichte es, private Wohnräume und Amtsstube getrennt zu betreten. Der heutige Rauputz ist jüngeren Datums, an der rückwärtigen Traufseite hat sich der ältere, in Gelb gehaltene, glatte Kalkanstrich erhalten. Ein Foto aus den ersten Jahrzehnten des 20. Jahrhunderts zeigt eine damals vorhandene aufgeputzte Eckquaderung. Unter dem Wohnteil befindet sich ein Keller aus Wacken- und Bruchsteinmauerwerk mit Balkendecke und Fehlboden, der von innen sowie von außen über einen traufseitigen Kellerhals zugänglich ist. Im Erdgeschoss liegen neben dem Flur zur Straße hin die Stube (mit Kachelofen, Täfer, Eckbank und Uhrenkasten) und ein Schlafzimmer. Gegenüber gibt sich die ehemalige Amtsstube (seit 1870 als Altenteil bzw. Schlafzimmer genutzt) durch eine umlaufende Hohlkehle und vergitterte Fenster zu erkennen. Dahinter liegt die Küche. Aufgrund der besonderen Nutzung verfügt der Wohnteil über zwei Heizquellen: Ein Kachelofen im ehemaligen Amtszimmer kann von der Küche aus, der Kachelofen in der Stube vom Flur aus beheizt werden. Am Ende des Flurs führt eine Holzterasse ins Dachgeschoss (geräumiger Flur, drei Kammern) und eine Tür in den Wirtschaftsteil. Über dem Wohnteil ist das Sparrendach mit liegendem Stuhl ausgebildet und verfügt über eine Deckung mit maschinell gefertigten

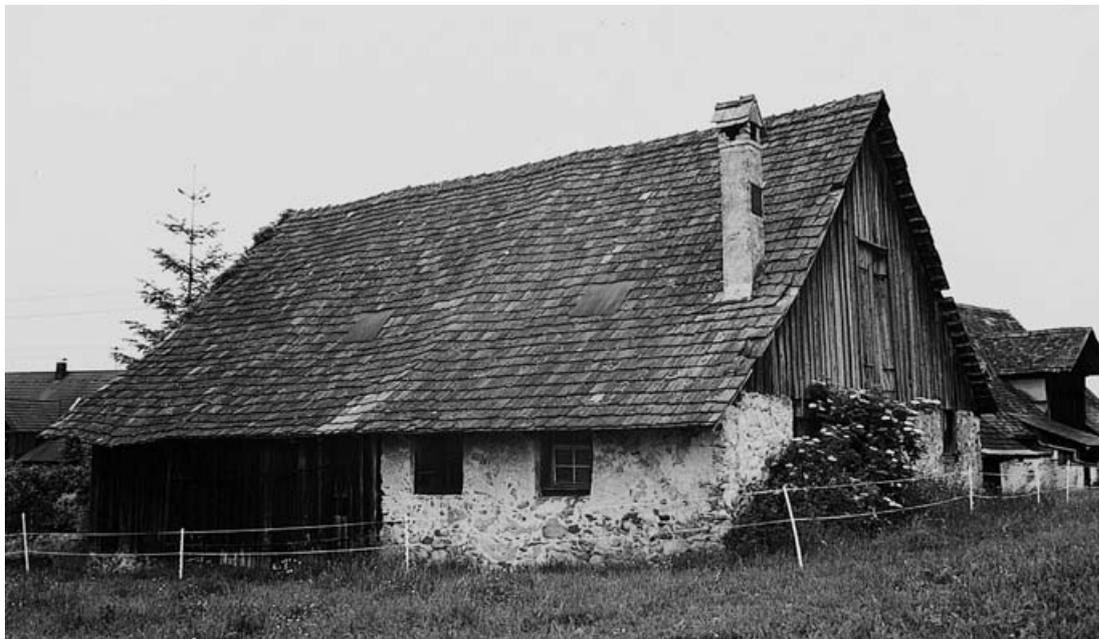
4 Freistehendes Remisen-
gebäude der Hofanlage
Milz. Die ältesten Bau-
teile sind dendrochronolo-
gisch 1803 datiert, das
Gebäude hat aber mehr-
fache Umbauten erfah-
ren. Heute besitzt es drei
Zonen: Wagenschopf,
Geschirrkammer mit dar-
unter liegendem Keller
und um 1885 angebau-
ten Holzschopf. Der Kam-
min ist letzter Rest einer
1912 in das Gebäude
eingebauten Hopfen-
trockenanlage.

Die Remise veranschaulicht den beachtlichen und
differenzierten Raumbedarf auf einem ehemals
stattlichen Bauernhof. Das Gebäude besitzt dem
gemäß eine sehr wechselvolle Baugeschichte, die
hier nur in groben Zügen skizziert sei. Die Remise
wurde zu Beginn des 19. Jahrhunderts (1790
noch nicht, 1815 erstmals schriftlich erwähnt,
1803 dendrochronologisch) zunächst mit nur
zwei Zonen für einen Wagenschopf und eine
Werkstatt erbaut. Letztere verfügt über einen
mannigfaltigen Bestand landwirtschaftlicher Ar-
beitsgeräte. Unter der Werkstatt befindet sich ein
geräumiger, relativ tief liegender Keller, der über
eine überdachte Außentreppe erschlossen ist.
Seine Wände bestehen wie auch jene der darü-
ber liegenden Werkstatt aus Bruchstein- und Wa-
ckenmauerwerk. Der größere Teil des Kellers weist
eine Balkendecke auf, im rückwärtigen Bereich ist
ein kleinerer Teil tonnengewölbt. Erst um 1885
wurde an das bestehende Gebäude eine weitere,

in einfacher Weise verbretterte Zone zur Nutzung
als Holzschopf angebaut. Das Satteldach besitzt
eine Sparrenkonstruktion mit stehendem Stuhl
(teilweise Zweitverwendung der Hölzer) und eine
Deckung aus handgestrichenen Biberschwanz-

ziegeln mit Holzschindelunterlegung. Zu Ladezwecken wurde das Dach nachträglich mit einem Zwerchhaus versehen. Mit dem in der Region seit den letzten Jahrzehnten des 19. Jahrhunderts vollzogenen Übergang zum Hopfenanbau erfolgte in der Werkstatt der Einbau eines heute leider bis auf einen Rest des Schornsteins nicht mehr vorhandenen Hopfentrockenofens, durch dessen Wärme der im Dachstuhl gelagerte Hopfen trocknete. Als erste Notsicherung wurde in 2003 das Dach der Remise durch Erneuerung der Holzschindeln und Austausch geschädigter Ziegel abgedichtet.

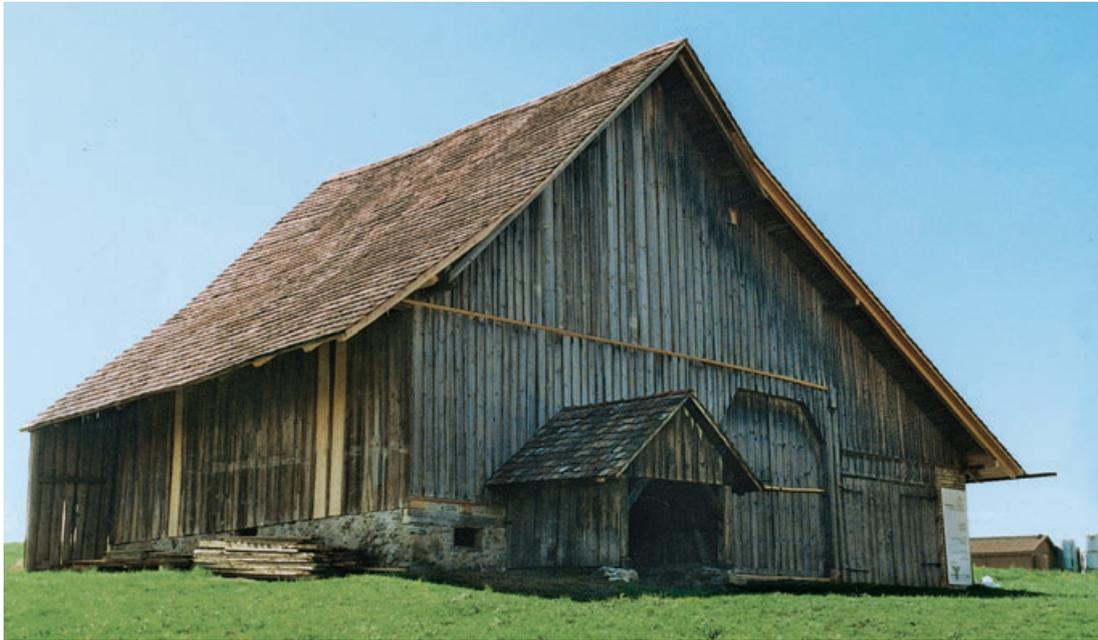
5 Das freistehende Scheuergebäude nach Abschluss der Instandsetzungsarbeiten 2003/2004.

2003/2004 wurde die Instandsetzung der freistehenden Scheuer realisiert. Hier bestand infolge eines seit Jahren im Dach klaffenden Loches akuter Handlungsbedarf. Ursprünglich verfügte die laut dendrochronologischer Untersuchung um 1717 errichtete Scheuer über nur zwei Zonen, eine Durchfahrtstenne und einen etwa einen Meter höher liegenden Bergeraum für Getreide. Unter Letzterem befindet sich ein von einem Vorgängerbau (1705 „Speicherle“ erwähnt) stammender ehemaliger Weinkeller, dessen Außenwände aus Bruchstein- und Wackenmauerwerk im Zuge des Neubaus von 1717 erhöht und verlängert wurden. Das Gebäude dokumentiert beispielhaft die Bedeutung, die Getreide- und Weinanbau früher in der Region hatten. Zur Bauzeit fungierte Oberschwaben quasi als „Kornkammer“ der Schweiz und Vorarlbergs. Das hier im Überschuss produzierte Getreide wurde per Schiff über den See transportiert, um dort die Ernährung der vorwiegend in der Textilindustrie tätigen Bevölkerung zu sichern.

Drei Außenwände des Gebäudes bestehen aus verbrettertem Fachwerk in Nadelholz, wobei es sich an der Nord- und Südseite um eine jüngere Verbretterung in Boden-Leisten-Schalung handelt, an der Ostseite ist eine ältere Boden-Deckel-Schalung erhalten. Die ehemalige westliche Außenwand ist in Ständerbalkenbauweise mit zwei noch vorhandenen Kopfbändern errichtet. Das Satteldach ist als Sparrendach mit liegendem Stuhl ausgebildet und verfügt über eine Deckung aus handgestrichenen Biberschwanzziegeln mit Holzschindelunterlage, die wohl zu Beginn des 19. Jahrhunderts an Stelle einer ursprünglich vorhandenen Deckung mit Holzschindeln getreten ist. Dank nur einer Bundachse mit Mittelständer und

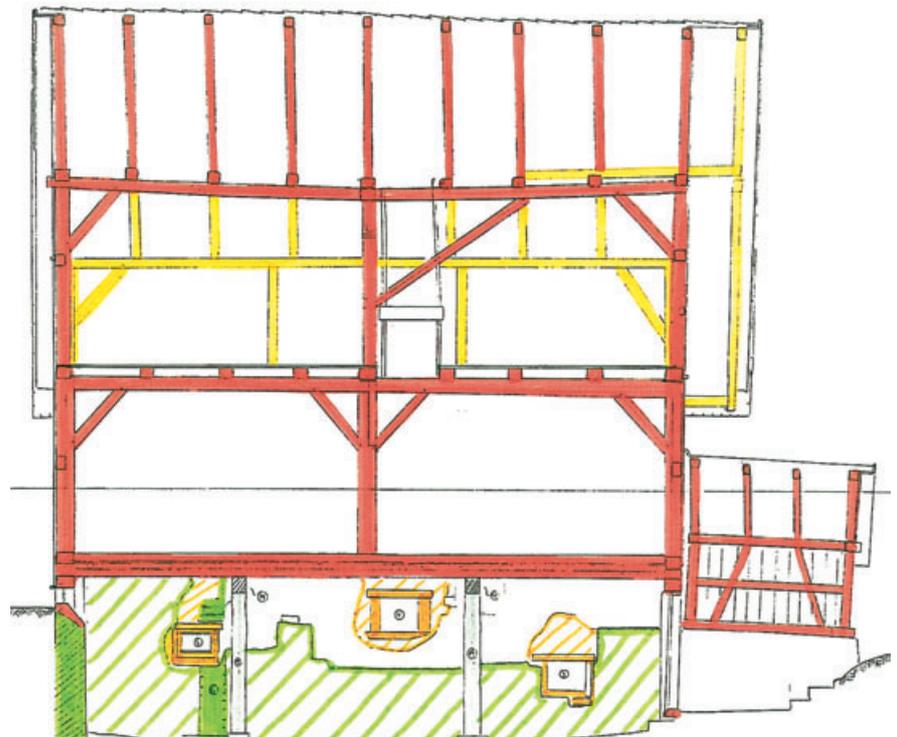
6 Die bauhistorische Untersuchung hat für die freistehende Scheuer ein wesentlich älteres Bualter ergeben als ursprünglich vermutet. Der Bualtersplan zeigt, dass der unter dem Gebäude liegende Keller älter ist und wohl noch von einem Vorgängerbau stammt. Der heute sichtbare Bau ist im Wesentlichen 1717 errichtet worden.
grün: 16./17. Jh.
rot: 1716/17 (d)
gelb: E. 19./A. 20. Jh.
grau: 2. H. 20. Jh.

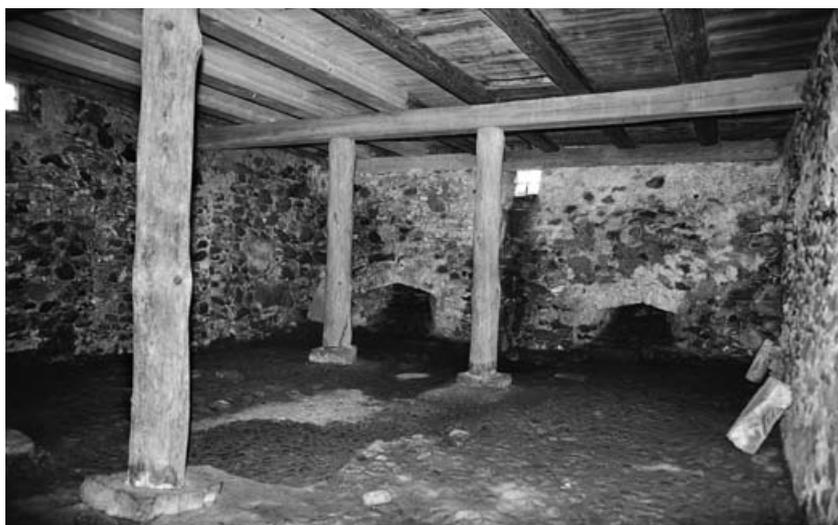
7 Der Keller der Scheuer von 1717 nach der Instandsetzung. Zu erkennen sind die erneuerten Deckenbalken und das freigelegte Wackelpflaster.

einer Stichbalkenkonstruktion für die östliche Sparrenaufgabe öffnet sich der Bergeraum frei in den Dachraum und bietet so optimale Lagerkapazitäten. Der Keller ist über einen überdachten Kellerhals mit barocker Holztür erschlossen. Er besitzt vier Fensteröffnungen und drei Luftschächte sowie eine Balkendecke mit eingenetetem, lehmgefülltem Fehlboden. Im Zuge der Sanierung kam unter dem bislang sichtbaren gestampften Naturboden ein älteres Wackelpflaster zum Vorschein, das in Absprache mit dem Landesdenkmalamt von Vereinsmitgliedern behutsam freigelegt wurde. Um 1900 hat man die ursprüngliche Sparrenlage über der westlichen Außenwand gekappt und unter einem Schleppdach eine weitere Zone angebaut. Hier befindet sich eine große Obstpresse, Zeugnis der zunehmenden Bedeutung des Obstanbaus in der Bodenseeregion seit dem ausgehenden 19. Jahrhundert.

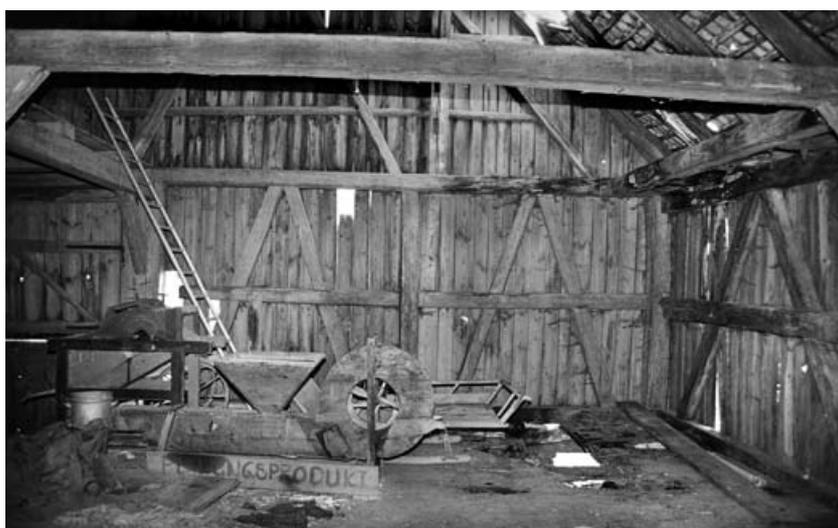
8 An der Westwand hat sich in Teilen eine Ständerbalkenkonstruktion mit angeblatteten Kopfbändern erhalten. Diese Wand bildete ursprünglich die Außenwand.

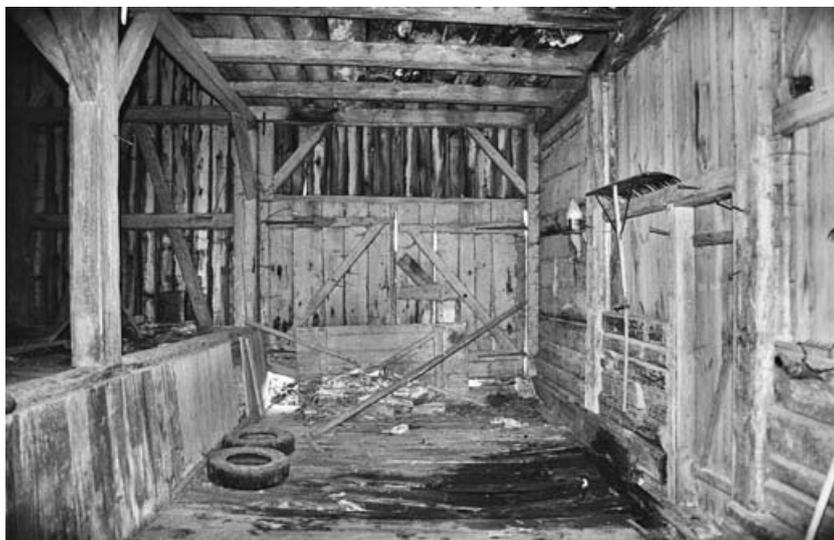
9 Die Durchfahrtstenne der Scheuer vor der Instandsetzung. Rechts ist die ursprüngliche Außenwand in Vollholzkonstruktion zu erkennen. Der Boden war irreparabel geschädigt.

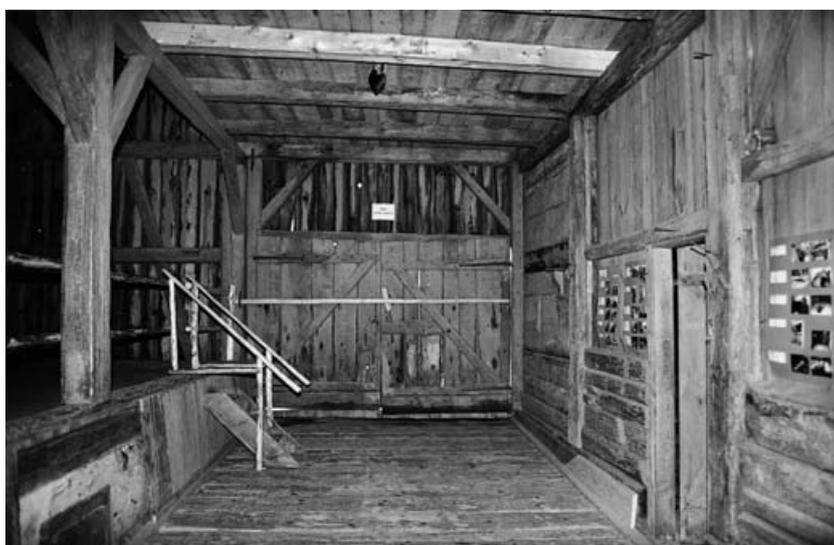
10 Die Durchfahrtstenne nach der Instandsetzung. Der Boden hat einen Belag aus passenden Dielen erhalten, die aus einem Abbruchgebäude geborgen wurden. Neu hinzugekommen sind eine einfache Form der Beleuchtung sowie eine Treppe und ein Geländer zum erhöht liegenden Bergeraum.
