Besondere Dachdeckungen im Main-Tauber-Kreis

Judith Breuer

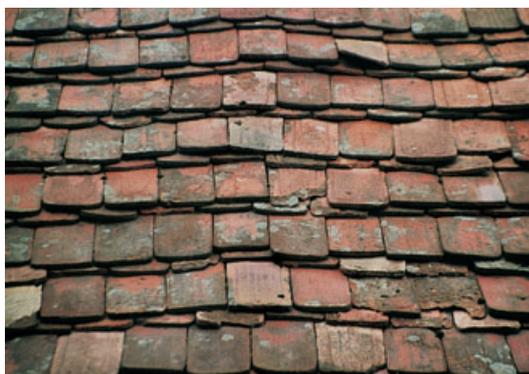
3 Dachhaut der Scheune Bachgasse 16 in Tauberbischofsheim mit handgestrichenen Biberschwanzziegeln in bauzeitlicher Kronendeckung, Aufnahme von 2004 (Foto: Burghard Lohrum, Ettenheimmünster).

Die Entdeckung dieser alten Kronendeckung auf einer baden-württembergischen Scheune versprach also eine kleine Sensation zu werden. Um sicherzugehen, dass es sich um keine moderne Umdeckung handelt, bzw. um das Alter dieser Deckung zu erfahren, beauftragte das Landesdenkmalamt eine bauhistorische Untersuchung. Ergebnis der von Burghard Lohrum, Ettenheimmünster, vorgenommenen Untersuchung ist, dass es sich bei dem Eichenholzgefüge der Scheune um eine dendrochronologisch 1675 datierte Konstruktion handelt. Die ausschließlich aus Kiefernholz gearbeiteten Latten im oberen Bereich beider Dachflächen machten auf den Bauforscher ebenfalls einen originalen Eindruck. Die Dendrodatierung dieser Latten bestätigte diesen Eindruck: Ihr Holz wurde zwischen 1672 und Winter 1674/75 gefällt. Das heißt, auch die Lattung im Abstand von 25 bis 26 cm und die Kronendeckung in beiden oberen Dachbereichen stammen aus der Erbauungszeit der Scheune, also aus dem Jahr 1675. Die anschließenden unteren Dachflächen weisen dagegen modern gesägte Latten auf. Diese unteren Dachflächen sind an der Südseite in Fortschreibung der alten Verlegeart unter Wiederverwendung der handgestrichenen Biberschwanzziegel und an der Nordseite mit Doppelmuldenfalzziegeln neu eingedeckt worden.

Bei der Kronendeckung dieser Scheune in Tauberbischofsheim handelt es sich also um eine in Baden-Württemberg in vorindustrieller Zeit bislang unbekannt Verlegeart der Dachziegel. Vermutlich ist diese Deckung die Arbeit von einem oder mehreren eingewanderten oder auf Wanderschaft befindlichen Dachdeckern aus Mitteldeutschland. Waren Denkmalpfleger und Bauhistoriker bisher der Meinung, Kronendeckungen seien in Baden-Württemberg untraditionell, so

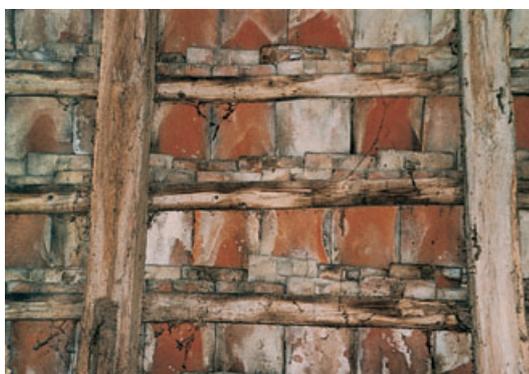
4 Untersicht der Dachhaut der Scheune Bachgasse 16 in Tauberbischofsheim mit bauzeitlicher Kronendeckung, Aufnahme von 2004 (Foto: Burghard Lohrum, Ettenheimmünster).

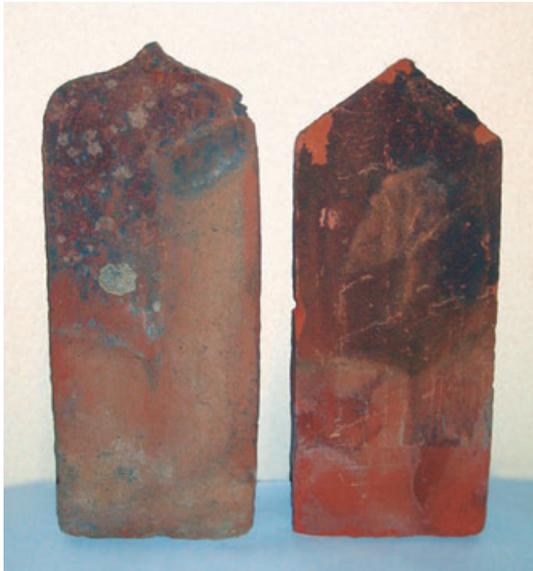
5 Handstrichbiberschwanzziegel des 17./18. Jh. mit Sonderschnitten, links mit Wappenschnitt vom Schlößle in Niederstetten-Pfizingen und rechts mit Spitzschnitt von der Schafstallscheune in Creglingen-Frauental.

Im östlichen Bereich des Main-Tauber-Kreises, also in und um Bad Mergentheim, Creglingen, Niederstetten und Weikersheim, und in Teilen des Kreises Hohenlohe entdeckt man bei genauerem Hinsehen alte Dachdeckungen mit Biberschwanzziegeln von unterschiedlichen, zum Teil seltenen Schnitten, wie Spitzschnitt oder auch Kielbogen- alias Wappenschnitt. Der Kielbogen- bzw. Wappenschnittbiberschwanzziegel soll bis etwa 1800 in dieser Region gebrannt worden sein. Die Herstellung des Spitzschnittziegels dürfte um die gleiche Zeit eingestellt worden sein. Heute sind diese Ziegel nicht mehr in Reindeckung zu finden, sondern in Deckungen, die durchmischt sind mit unterschiedlich geschnittenen Biberschwanzziegeln. Alte Flachziegel, insbesondere mit Spitz- und Wappenschnitten gewinnen infolge der stetigen Erneuerungen einen immer höheren Seltenheitswert.

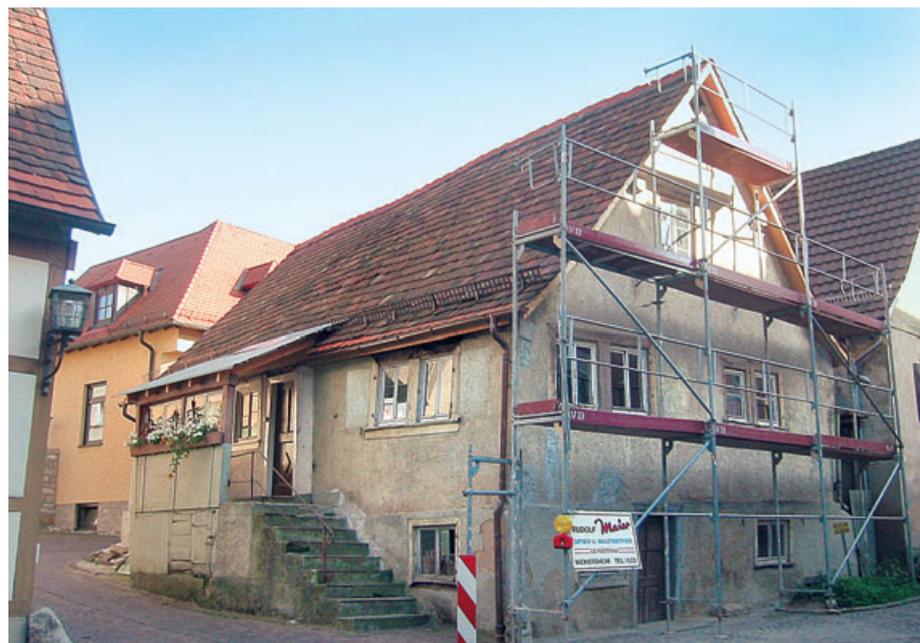
8 Schafstallscheune in Creglingen-Frauental, Teilfläche an der Talseite mit wieder verlegten handgestrichenen Biberschwanzziegeln mit Spitzschnitt.

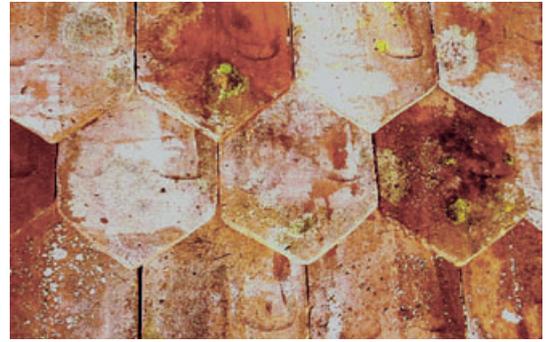
7 Schafstallscheune in Creglingen-Frauental während des Umbaus zu Ferienwohnungen nach der Umdeckung. Zu sehen sind die Dachflächen mit neuen Spitzschnitt-Biberschwanzziegeln.

Die Dachhaut der Schafstallscheune bestand bis zur Umbaumaßnahme, bei der zur Sichtbarlassung der Dachkonstruktion die Dachdämmung auf den Sparren verlegt wird, aus in Einfachdeckung verlegten vorwiegend alten handgestrichenen Biberschwanzziegeln mit Spitzschnitt im Format 42 × 17,2 cm und wenigen Biberschwanzziegeln mit flachem Segmentschnitt. Das Konzept für die Dachdeckung zielt auf die Aufnahme und Verlesung und die Wiederverlegung der intakten Altziegel. Da die Menge der Altziegel durch die Auslese der defekten und durch die Neueindeckung der Dachhaut in der materialaufwändigeren, aber dichteren Doppeldeckung für eine Dachfläche nicht ausreichte, sind die Altziegel in einer Teilfläche versammelt neu verlegt und die anderen Dachflächen mit modernen naturroten Biberschwanzziegeln mit Spitzschnitt, der von der Ziegelindustrie wegen des Verlegebildes auf der Dachfläche als Sechseckschnitt bezeichnet wird, eingedeckt worden. Trotz der umnutzungsbedingten Veränderungen wurden bei der Umbaumaßnahme damit die weitgehend geschlossenen Erdgeschossumfassungsmauern, die weitgehend offen einsehbare Dachkonstruktion und letztlich der erhaltensfähige Bestand der seltenen Biberschwanzziegel mit Spitzschnitt erhalten.
