# Immer an der Wand lang ... Die Sanierung des Schlosshafenstegs in Friedrichshafen

*Schon seine Größe macht den Schlosshafensteg in Friedrichshafen zu einem Sonderfall denkmalpflegerischer Praxis: Die Länge von über 160 m und der Umfang der Schäden an Eisenkonstruktion und Ufermauer waren eine so große Herausforderung in finanzieller und logistischer Hinsicht, dass die dringend erforderliche Restaurierung der Anlage wegen fehlender Mittel seit Planungsbeginn im Jahr 2000 immer wieder verschoben werden musste. Allen Widrigkeiten und dem vielfältigen Schadensbild zum Trotz hielten Bauherrschaft und Denkmalpflege an dem konservatorischen Ziel fest, so viel historische Substanz wie nur irgend möglich zu erhalten. Die Schäden an den Natursteinen der Hafenufermauer waren schon so weit fortgeschritten, dass bis auf die erhaltene Mauerkrone nur ein Bruchteil gerettet werden konnte. Der einzigartige eiserne Steg konnte jedoch restauriert werden – dank der konstruktiven Zusammenarbeit aller Beteiligten, die neben dem Bewusstsein um die Einzigartigkeit des Objekts noch anderes einte: wissenschaftliche Neugier, handwerkliche Experimentierfreude, große Geduld und der Mut zur Gratwanderung auf

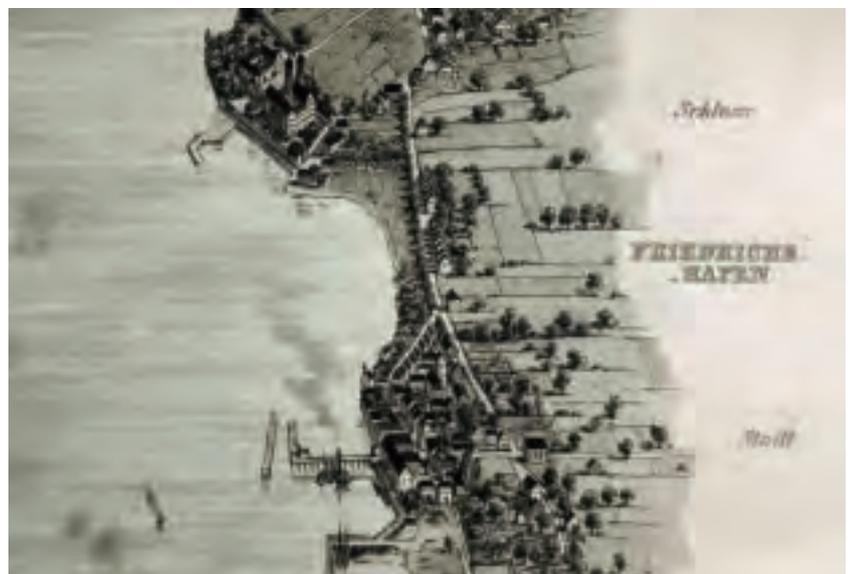
*1 Das Areal der ehemaligen Probstei Hofen, seit 1811 als Schloss Friedrichshafen Sommerresidenz der Könige von Württemberg, Ausschnitt aus der Bodensee-Panoramakarte von August Brandmayer (Lindau 1848).*

maligen Hofbaumeisters Giovanni Salucci von 1823 bis 1830 zur königlichen Sommerresidenz mit Schloss und Schlosspark umgestaltet. Bereits das Kloster Hofen besaß einen Schiffsanleger an der Stelle des heute so genannten Schlosshorns. Wilhelm I. ließ den Anleger zum Schlosshafen ausbauen und mit einer neuen Ufermauer befestigen (Abb. 1). Ihre glanzvollste Zeit erlebten Schloss-

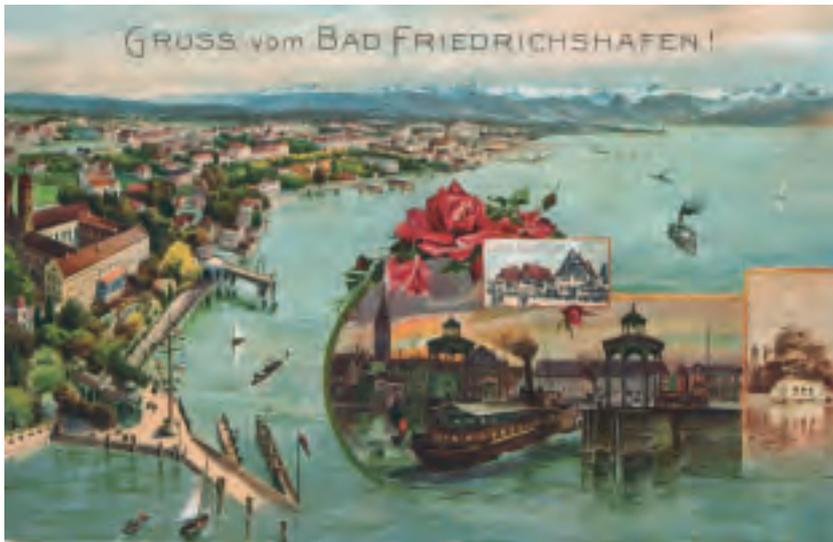
2 Kolorierte Postkarte – Schloss mit Park und Schlosshafen aus der Vogelperspektive um 1890. Deutlich zu erkennen sind die beiden mit einem Laubengang verbundenen Pavillons im Schlossgarten und auf dem Schlosshorn sowie der Flaniersteg „Tonplaisir“, der in den See hinausgreift. Rechts am Bildrand ist der Pavillon „Monplaisir“ gesondert dargestellt.

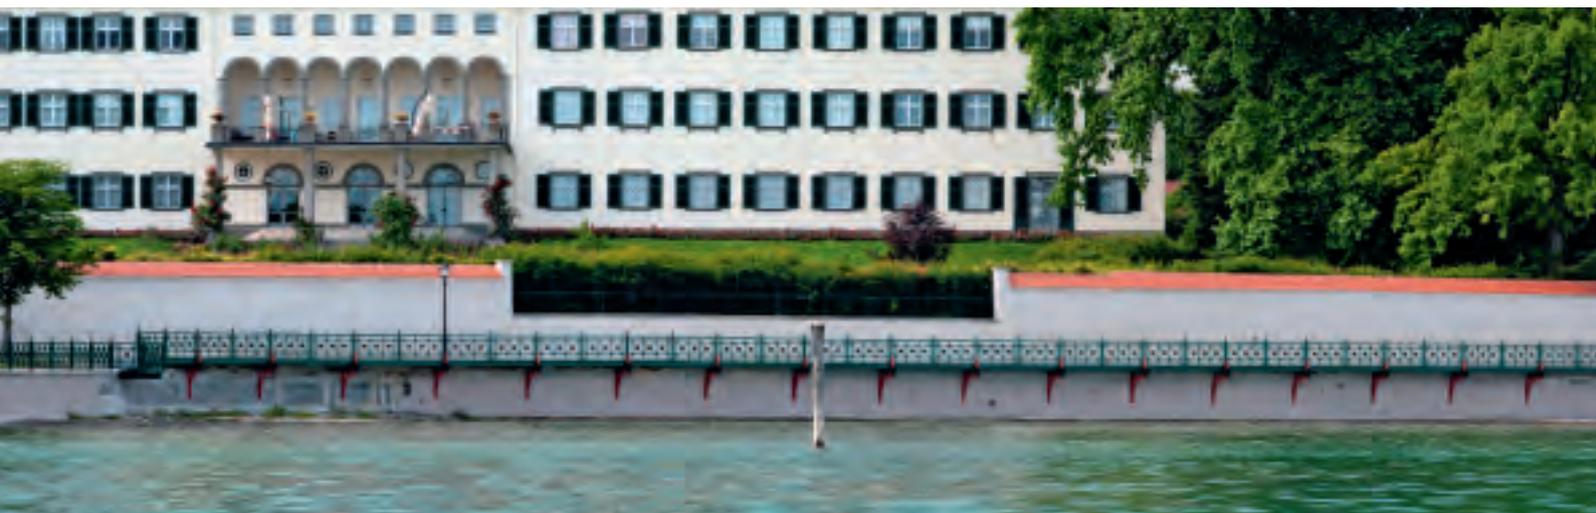
3 Blick auf Schlossgartenmauer, Ufermauer und Schlosshafensteg.

Der Schlosshafensteg krägt als so genannter Brüstungssteg wie ein Balkon über einer Tragkonstruktion aus Profil- und Gussstahl über die Ufermauer hinaus (Abb. 3). Die Stahlträger liegen in einem Abstand von etwa 4 m in Aussparungen auf der Krone der Ufermauer auf, ihr Ende verankert in Betonquadern, die vor der Schlossgartenmauer in die Aufschüttung der Uferpromenade aus Bodenseesand eingebracht worden sind. Auf den im Uferweg verankerten Trägern liegen entlang der Uferkante zwei in einem Abstand von etwas mehr als 1 m parallel zueinander verlaufende Stahlprofile, die den eigentlichen Steg tragen: pro Segment vier annähernd quadratische, mit rautenförmigen

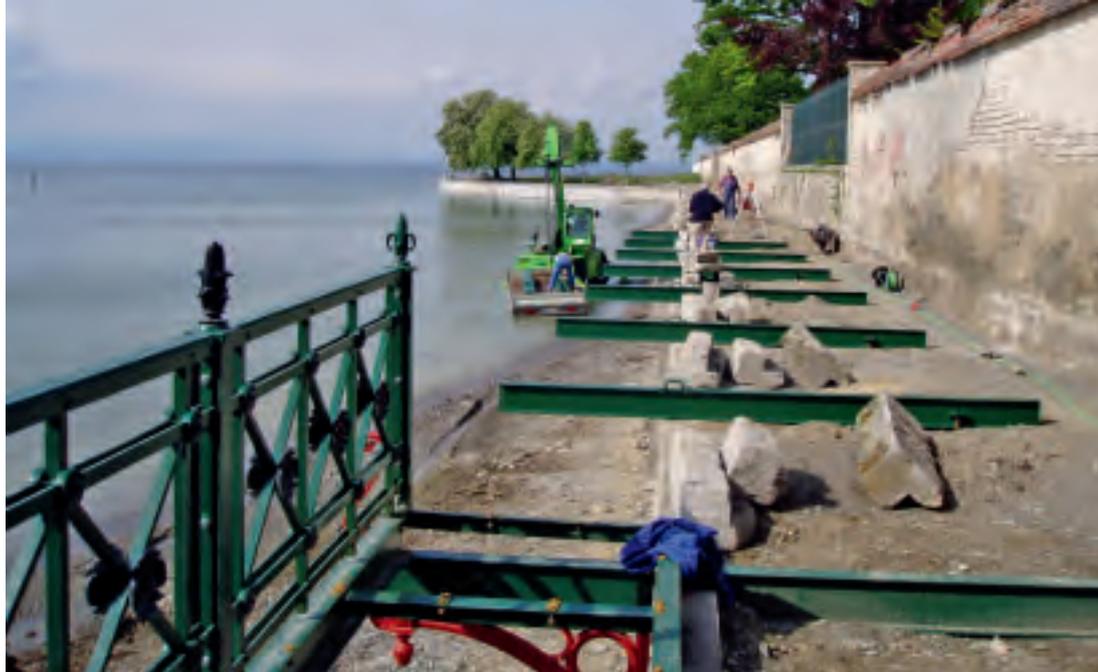
Löchern versehene Gusseisenplatten auf einem Unterbau aus T-Profilen – insgesamt 162 Platten. Bei entsprechendem Wasserstand läuft also der Spaziergänger auf den Gitterrostplatten über der Wasseroberfläche des Bodensees (Abb. 4). Gusseiserne Konsolen unter den auskragenden Stahlträgern, die an der Ufermauer fixiert sind, stützen den Steg zusätzlich ab. Die Geländerpfosten sitzen jeweils über den Kragarmen und ihren Konsolen sowie genau in der Mitte dazwischen. Zwischen die Pfosten ist eine aus horizontalen Holmen und Geländerkreuzen bestehende Brüstung gespannt. Diese rhythmisch gegliederte Eisenkonstruktion aus vorgefertigten Teilen lässt eine ganz spezifische Ästhetik entstehen. Die Verbindungen der Stahlteile werden von Zierelementen abgedeckt, die stilistisch mit der Neurenaissance, ikonografisch mit dem Thema Wasser in Verbindung zu bringen sind: von Muscheln bekrönte Fratzen als Abdeckung der Kragarme (Meeresgottheit), Schilfkolben als Pfostenaufsätze, an Seerosenkelche erinnernde große Rosetten über den Kreuzungspunkten der Brüstung (Abb. 5).

4 Das Konstruktionsprinzip des Brüstungssteges am Schlosshafen – Bilder vom Wiederaufbau 2010 entsprechend der beim Abbau vorgenommenen Kennzeichnung. Eine besondere Herausforderung war der im Bauverlauf sich ständig ändernde Wasserstand des Bodensees, der ganz spezifische Problemlösungen verlangte.

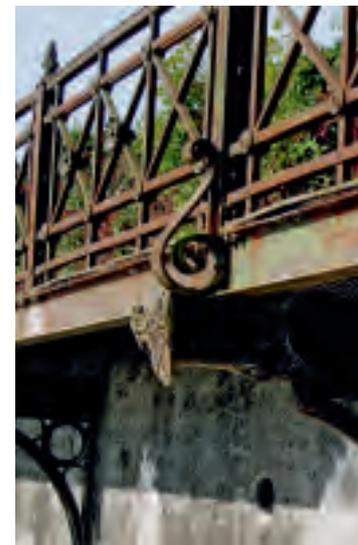
5 Die Zierformen mit Motiven wie Schilfkolben, Muscheln und Rosetten sind stilistisch mit der Neurenaissance, ikonografisch mit dem Thema Wasser in Verbindung zu bringen. Das Detail zeigt die charakteristischen Schadensbilder durch Korrosion und mutwillige Zerstörungen.

Die Bestandsaufnahme ergab, dass der aus Guss- und Walzstahl hergestellte Flaniersteg mit Geländer überwiegend gut erhalten war. Die Tragkonstruktion, die sich ja teilweise im Sandboden der Uferböschung befindet, unterlag wegen der dortigen basischen Sättigung nahezu keinem Korrosionsangriff. Die Querträger wiesen jedoch erhebliche Abwitterungen auf und mussten ersetzt werden. Ein Großteil der gegossenen Trittplatten

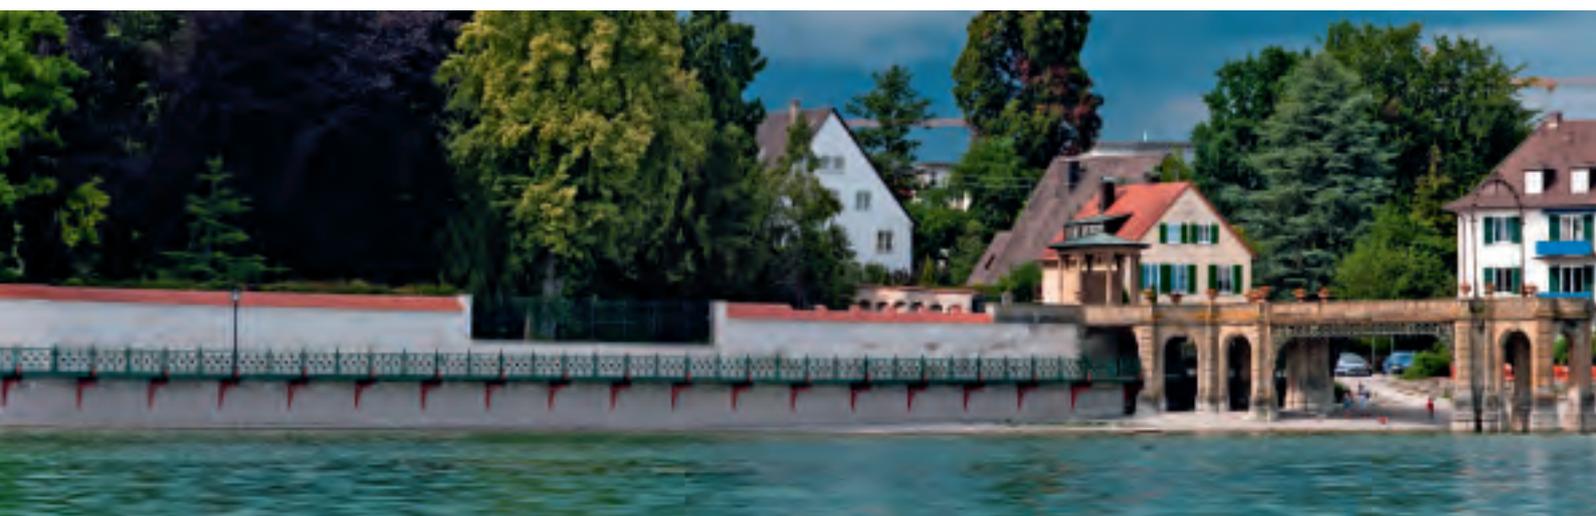
6 Der Brüstungssteg wurde nach behutsamem Abbau in die Werkstatt verbracht und dort in seine Einzelteile zerlegt. Dabei zeigte sich die hohe Qualität des Walz- und Gussstahls unter anderem auch in deren bemerkenswerter Passgenauigkeit.

Nach fotografischer Dokumentation, Erfassung der Bestandteile, sachgerechtem, behutsamem Abbau und Verbringung der einzeln erfassten Bauteile des gusseisernen Uferstegs in die Werkstatt wurde für jedes Element ein je nach Schadensbild individuell entwickeltes Konzept umgesetzt – nach intensiver Recherche, etlichen fachlichen Diskussionen und vielen Probegängen, die schließlich zum Erfolg führten (Abb. 6).

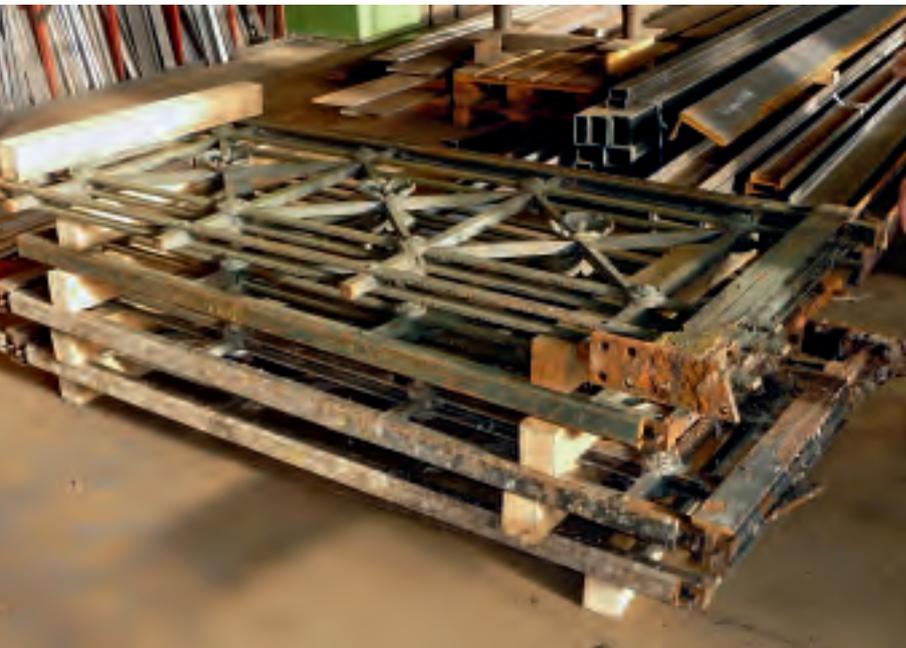
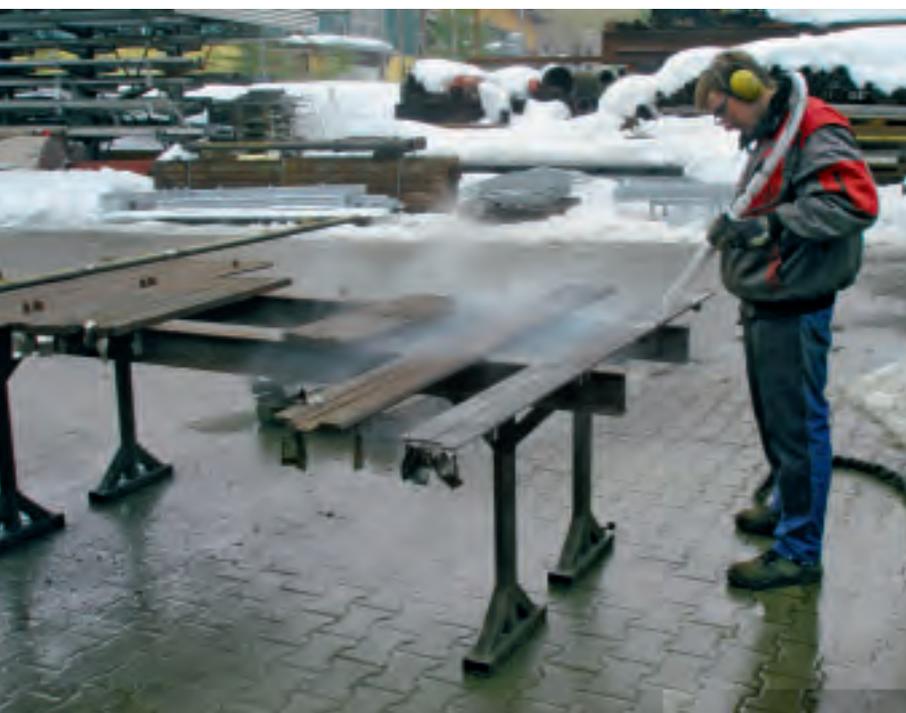
7 Jedes ausgebaute Einzelstück wurde zunächst handtrocknet und anschließend mit Trockeneis abgestrahlt, dabei wurden 7 t Trockeneis verbraucht.

Beim Trockeneisstrahlverfahren handelt es sich um ein Kältehochdruckstrahlverfahren, dessen Wirkung auf der tiefen Temperatur und energetischen Umwandlung der Strahlpartikel auf der Oberfläche basiert. Hierbei werden die Farbschichten durch die niedrige Temperatur stark versprödet und anschließend durch die frei werdende Energie der „explodierenden Partikel“ von der Oberfläche abgesprengt. Bei diesem Verfahren ist gewährleistet, dass nur lose Teile von der Oberfläche entfernt werden, die Zunderhaut jedoch erhalten bleibt. Durch das Trockeneisstrahlverfahren konnten die herstellungsbedingt vorhandenen Zunderschichten nahezu komplett freigelegt und erhalten werden. Bei der großen Menge an Stahlteilen war diese behutsame Bearbeitung mit einem erheblichen Zeitaufwand und dem Verbrauch von

beinahe 7 t Trockeneis verbunden (Abb. 7). Es zeichnete sich bald ab, dass die Guss- und Zunderhüte (Diffusionspotenzialsperrern) weitgehend makellos erhalten waren. Daher konnte auf größere Eingriffe verzichtet werden. Die Beschichtung war ohne Materialverlust am Grundmaterial erneut aufzubringen. Sie musste restrostverträglich sein und entsprechend qualitativ hochwertig in vier Aufträgen von nicht mehr als 100 µm je Schicht aufgebaut werden (nicht mehr als 200 µm Trockendicke).

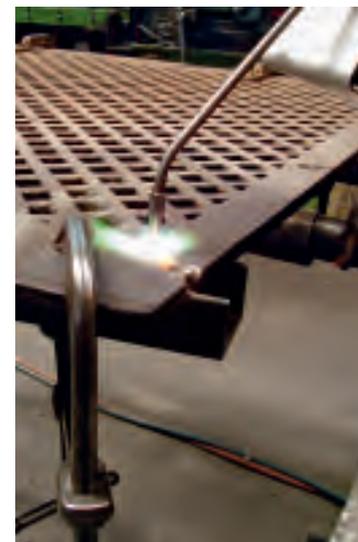
war gerissen und verformt. Sie waren zur Bauzeit passgenau eng nebeneinander unter Spannung auf die Profilträger montiert worden. Für deren Reparatur musste erst ein für die Denkmalpflege neuartiges Schweißverfahren an Musterstücken erprobt werden, um sie schließlich zusammenfügen, ausrichten und wieder einbauen zu können. Sämtliche Teile der Brüstung waren sehr gut überliefert. An den Oberflächen stark von Rost- und abplatzenden Farbresten überzogen, wurden die Teile vor dem Zerlegen mit durchgehender Nummerierung einzeln erfasst, dann vorsichtig auseinandergebaut und mittels Trockeneisstrahlverfahren gereinigt. Nach der Reinigung war die historische Kennzeichnung der Einzelteile wieder sichtbar. Mithilfe der historischen Kennzeichnung und der Einzelerfassung im Rahmen der Bestandsaufnahme konnten die Teile der Bauzeit entsprechend wieder montiert werden.

8 Gaspulverschweißen der Risse an den bauzeitlichen Gussplatten. Das durch den Brenner in eine V- oder X-Naht eingespritzte Metallpulver schmilzt, desoxidiert und bildet eine Diffusionszone.

Beim Gaspulverschweißverfahren handelt es sich um eine Art von Autogenschweißverfahren, bei dem Metallpulver durch den Brenner auf das Werkstück eingesprüht wird, ohne den Grundwerkstoff zu schmelzen. Das Schweißbad diffundiert in den Werkstoff ein. Daher kann mit diesem Verfahren eine Reparatur gerissener historischer Güsse erfolgen. Das in eine V- oder X-Naht eingespritzte Metallpulver schmilzt, desoxidiert und bildet eine Diffusionszone (Abb. 8). Durch das gleichmäßige Erwärmen der Schweißnaht wird eine „schonende“ Verbindung erzeugt. Hierbei bindet, im Gegensatz zum handelsüblichen Gusschweißverfahren mittels Nিকেlelektrode, das Schweißgut sehr viel besser, spannungsärmer und porenfreier: bei historischen Stählen mit teilweise sehr hohen Phosphor- und Kohlenstoffgehalten ein nicht zu unterschätzendes Plus. Durch die Reparatur mit dem Gaspulverschweißverfahren konnten eine große Anzahl der historischen Gussroste repariert und beim Aufbau wiederverwendet werden – die sichtbaren Schweißnähte geben die überlieferten bauzeitlichen Trittplatten zu erkennen (Abb. 9).

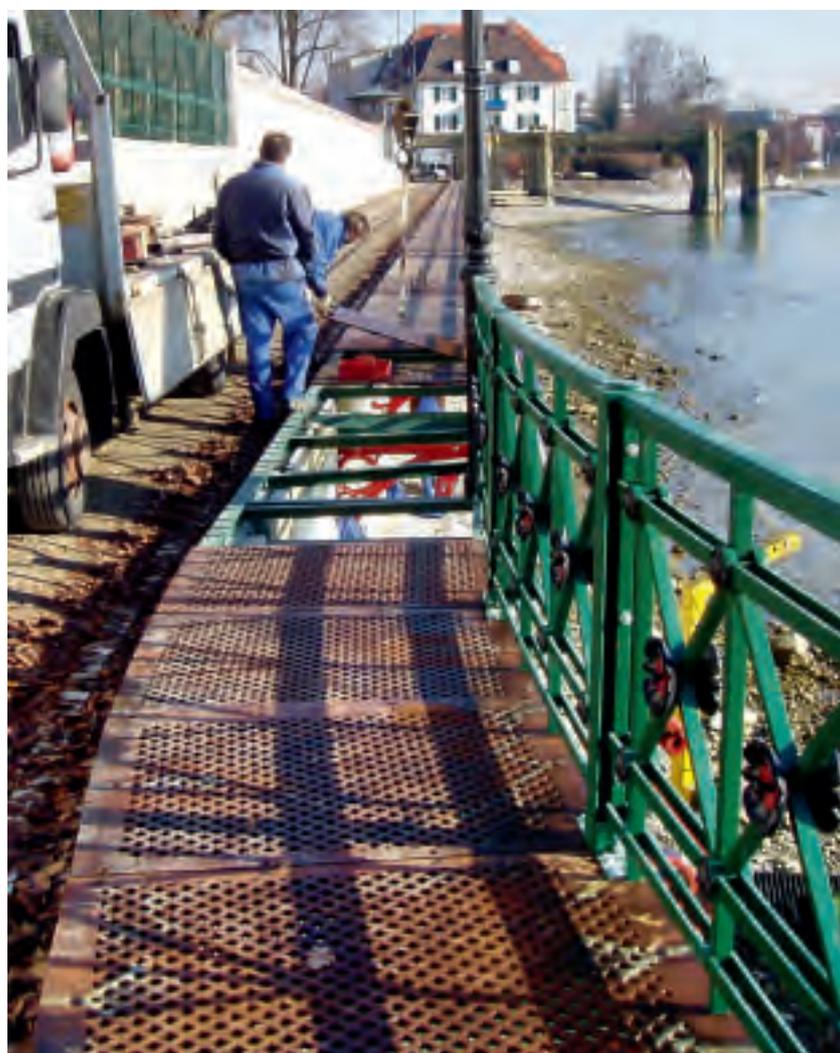
10 Ausschnitt aus dem restauratorischen Untersuchungsbericht 2009: Der Querschliff 0013 an einem Blütenornament belegte insgesamt vier Farbfassungen des Schlosssteges. Eine sehr dünne graue Farbschicht mit blauen Pigmenten direkt auf der ältesten Fassungsschicht ist so zu interpretieren, dass die Blütenornamente in einem helleren Farbton von der Architektur abgesetzt waren.

nicht bestimmt werden konnte, da sie stark verwittert waren. Daher wurden von ausgewählten Befundstellen Proben entnommen und im Restaurierungsatelier des Landesamtes für Denkmalpflege Querschliffe angefertigt, die mittels des Mikroskops ausgewertet wurden. Die Untersuchung der Querschliffe ergab insgesamt vier Farbfassungen des Schlosssteges. Die bauzeitliche Fassung, die direkt auf dem Metall liegt, erscheint in allen Querschliffen heute dunkelgrau. Bei stärkerer Vergrößerung unter dem Mikroskop sind in der grauen Schicht vereinzelt blaue und grüne Pigmentkörner zu erkennen. Die Farbschicht enthält außerdem weiße Pigmentteile. Aufgrund dieser Beobachtungen kann angenommen werden, dass es sich bei der untersten Schicht um eine durch Umwelteinflüsse farblich veränderte grün-blaue Farbschicht handelt (umgewandeltes Malachitgrün), die eine grün-blaue Kupferpatina imitieren sollte. Dieser Befund wird durch historische Postkarten gestützt. In einem Querschliff an einem der Blütenornamente ist zu sehen, dass auf der heute grauen Schicht eine hellere, sehr dünne graue Farbschicht liegt, die ebenfalls blaue Pigmente enthält. Dies könnte ein Hinweis darauf sein, dass die Blütenornamente in einem helleren Farbton von der Architektur abgesetzt waren, das heißt mit großer Wahrscheinlichkeit waren bei der Erstfassung die Zierformen in einer anderen Farbe gefasst als die konstruktiven Teile. Vor dem in einer späteren Phase folgenden Farbauftrag erscheint über Ausbesserungen mit Mennige eine hellgraue Schicht, die weißes und schwarzes Pigment enthält. Hier kann nicht geklärt werden, ob es sich tatsächlich um eine graue Fassung handelt oder ebenfalls um eine farblich veränderte. Danach folgt eine weitere Überfassung des ganzen Geländers in Schwarz. Die letzte Überarbeitung stellt die bis zur Restaurierung des Schlosshafenstegs sichtbare grüne Fassung dar (Abb. 10).

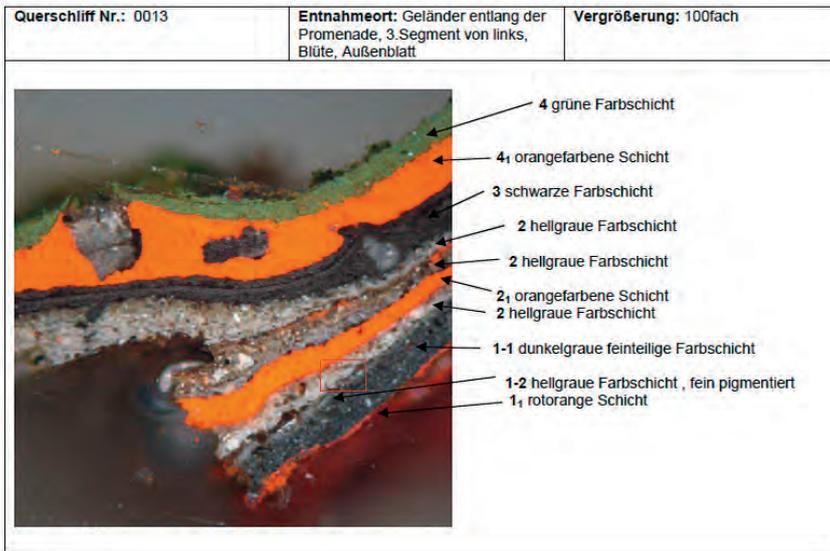
11 Die Farbgebung wurde nach restauratorischer Untersuchung und Farbbemusterung entschieden: Die Neufassung der Brüstung erfolgte in den Farben des Königreichs Württemberg Schwarz und Rot auf grünem Grund, wie sie auch an den bauzeitlichen Bodensee-Dampfschiffen oder den Lokomotiven der Württembergischen Eisenbahn zu finden sind.

Dem restauratorischen Befund einer unterschiedlichen Farbigkeit von Verzierungen und konstruktiven Teilen entsprechend und nach einer Bemusterung wurde die Neufassung des Geländers in den Farben des Königreichs Württemberg Schwarz und Rot auf grünem Grund vorgenommen, wie sie auch an den bauzeitlichen Bodensee-Dampfschiffen oder den Lokomotiven der Württembergischen Eisenbahn zu finden sind (Abb. 11).

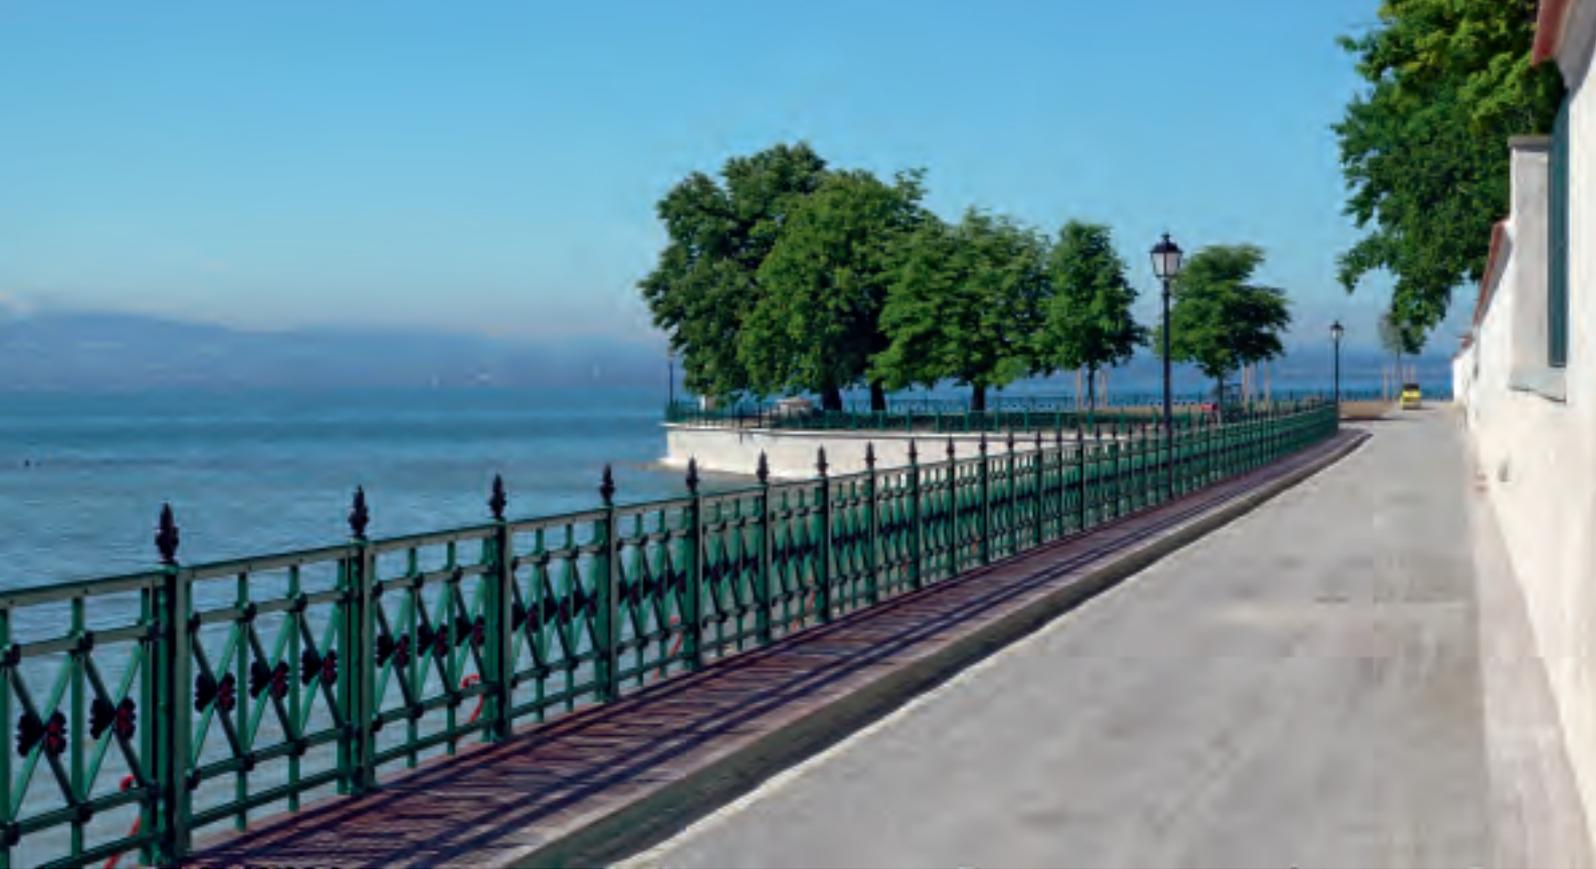
*12 Schlosshafensteig, Schlossgartenmauer und Uferpromenade nach der Instandsetzung im Sommer 2011 – mit Blick auf die um drei Kastanien und neue Sitzbänke ergänzte Grünanlage am sogenannten Schlosshorn.*

Die Stadt Friedrichshafen hat sich mit der Instandsetzung des einzigartigen Schlosshafenstegs ein ganz besonderes Geschenk zum 200. Jahrestag der Stadtgründung gemacht (Abb. 12). Das Land Baden-Württemberg, der Bundesbeauftragte für Kultur und Medien sowie die Deutsche Stiftung Denkmalschutz haben diese vorbildliche Maßnahme mit Fördermitteln unterstützt. Das Haus Württemberg hat parallel dazu die Seeseite der südlichen Schlossgartenmauer instandgesetzt und somit einen wichtigen Teil zur Aufwertung der Schlosshafenanlage beigetragen. Mit der Sanierung des Schlosshafenstegs und der dortigen Uferpromenade hat der einstige Schlosshafen seine historische Wirkung als Anlage von außerordentlicher Attraktivität wiedergewonnen – beinahe ... Was noch zu wünschen bleibt: dass der Auftakt zum Schlosshafen, der Pavillon und Flaniersteg „Tonplaisir“ mit seinen hohen Sandsteinbögen und der repräsentativen, überaus kunstvollen Ei-
