Altes Rathaus am Marktplatz in Weinheim

Andrea Rößler / Silvia Wagner / Peter Zschippig

Umbau und Sanierung (1997–2002)

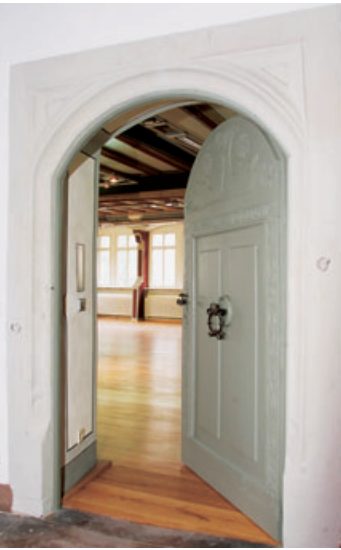
1 „Willkommen im Bürgersaal“, Blick vom Treppenhaus auf die Saaltür mit Holzornamenten.

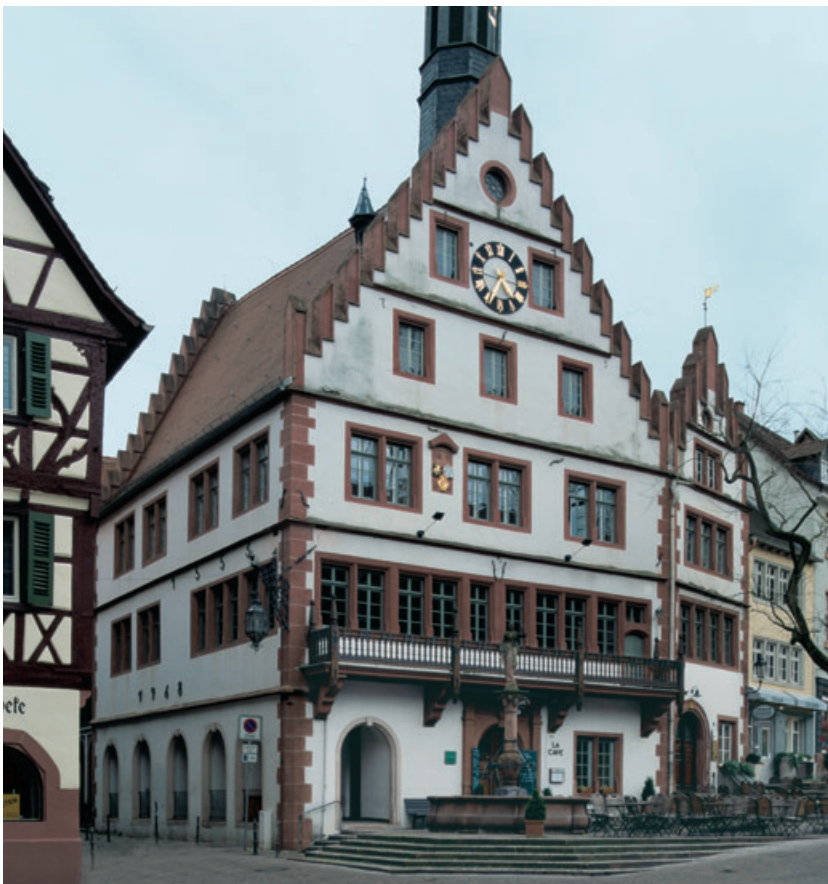
2 Aktuelle Ansicht des Alten Rathauses (Ecke Hauptstraße/Marktplatz), davor der Marktbrunnen.

Horizontal durch rote Sandsteingesimse gegliedert, betont eine Quaderung aus dem gleichen Material die Ecken des Hauses. An der Giebelseite zum Marktplatz hin befindet sich ein Sandsteinrelief von 1577, das einen bärtigen Mann mit dem dreiteiligen Weinheimer Stadtwappen zeigt: Pfälzer Löwe, Rauten der Wittelsbacher und die Weinleiter. Der reiche Schmuck des Gebäudes und die qualitätvolle handwerkliche Arbeit erklären sich durch die wirtschaftliche Blüte Weinheims zur Erbauungszeit.

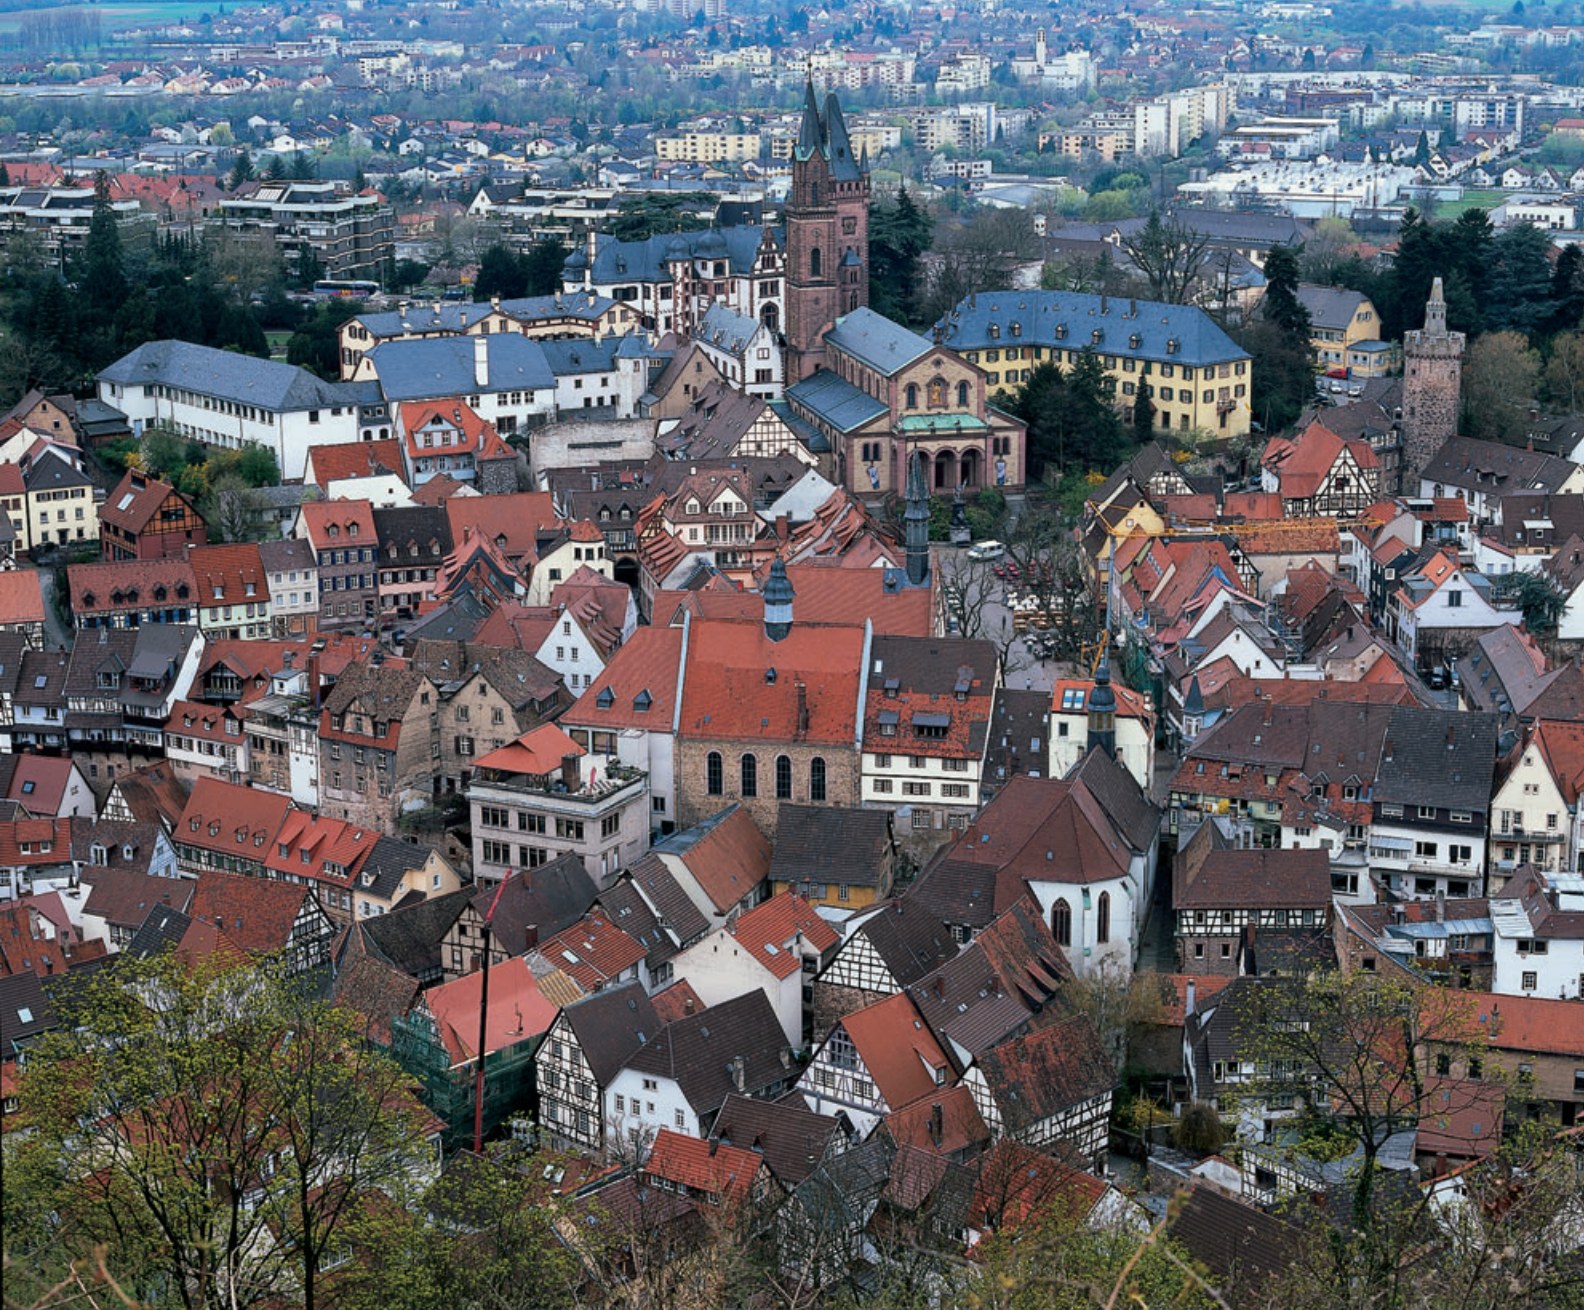
3 Gerberbachviertel, Stadtkirche, Marktplatz, Laurentiuskirche und Rathaus/Schloss vom Schlossberg aus gesehen; etwa in der Mitte des Bildes das Alte Rathaus mit dem schlanken Türmchen und dem Staffeldach.

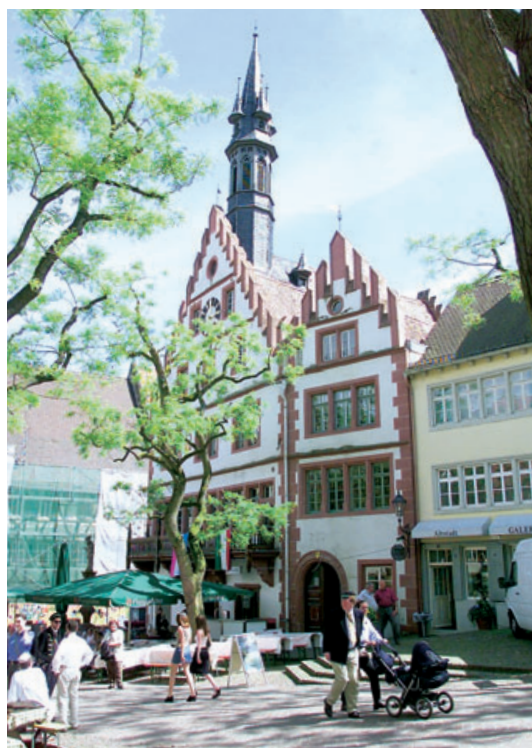
5 Marktplatz 1 und 3 (Altstadtgalerie); im Keller des Gebäudes Marktplatz 3 befindet sich die „Energiezentrale“, die im Verlauf des zweiten Bauabschnitts installiert wurde.

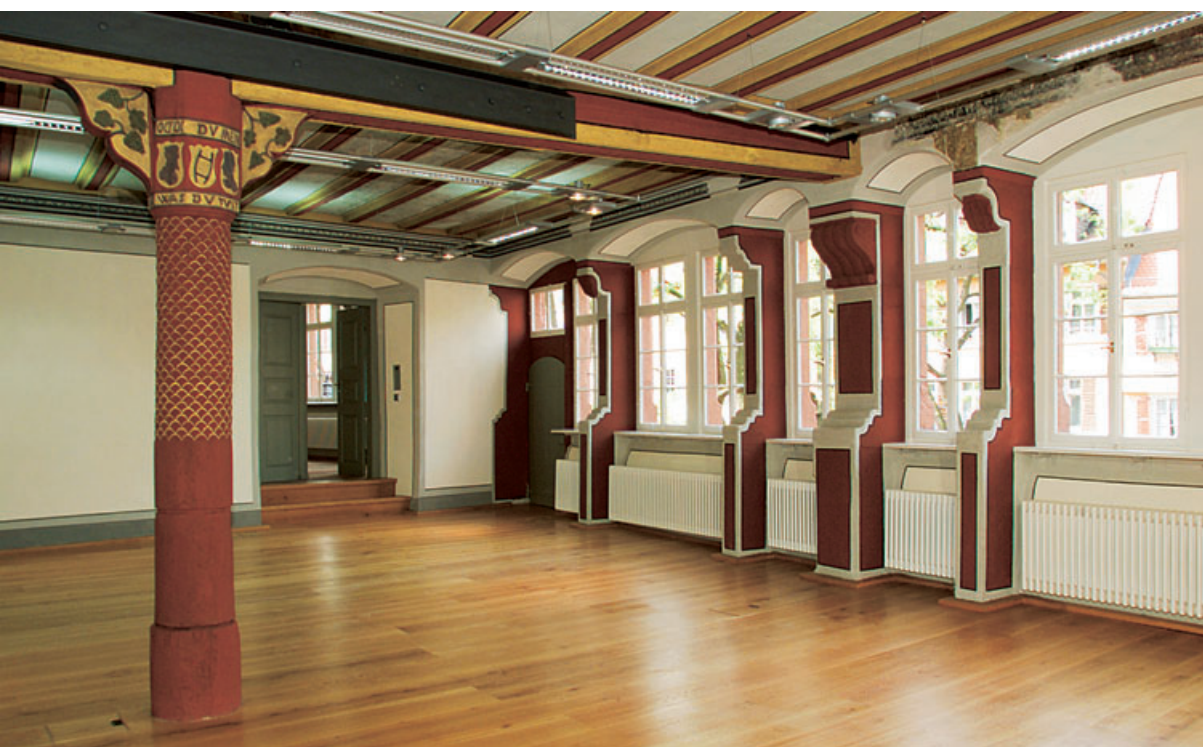
7 Bürgeraal im Mai 2002 nach Abschluss der Sanierung.

Nach der Demontage von später eingezogenen Wänden und Installationen sowie der gesamten neuzeitlichen Verkleidungen konnten umfangreiche restauratorische Untersuchungen durchgeführt werden. Dabei traten neben reichen Farbefunden auf Holz und Putz auch viele historische Bauteile zutage. Unter größtmöglicher Beibehaltung der Originalsubstanz wurde die historische Holzbalkendecke ausgebessert bzw. – wo es nötig war – durch einen Nachbau ergänzt. Bevor die Sicherung sowie Ergänzung und Rekonstruktion der historischen Farbfassungen im Innenraum in Angriff genommen werden konnten, mussten zahlreiche Putzschäden an den Wänden repariert werden.

Weitere Aufgaben waren Anfertigung und Verlegung eines neuen Dielenfußbodens, der die Durchbiegung der Decke berücksichtigte und mit entsprechendem Gefälle verlegt wurde, sowie die Aufarbeitung der vorhandenen Fenster.

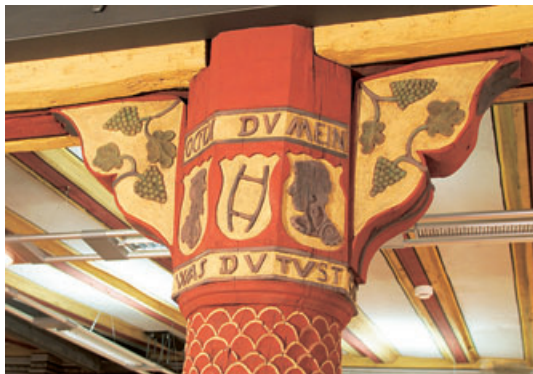
8 Detail der restaurierten Holzstütze im Bürgersaal mit dem eingangs zitierten Spruch.

Wegen massiver Schäden im Bereich der Decke über dem 1. Obergeschoss und im Dachstuhl musste der Gesamtkomplex 1968/69 renoviert werden. Dabei legte man die Holzsäule im Saal des 1. Obergeschosses, die mittlerweile in eine nachträglich eingezogene Wand eingebaut worden war, frei und ergänzte sie. Außerdem öffnete man den Bau im Erdgeschoss entlang der Hauptstraße in Form eines Arkadenganges.
