# Fast wie im Märchen

## Die Instandsetzung des ehemaligen Kaplaneipfründhauses Münsterplatz 3 in Überlingen

Martina Goerlich

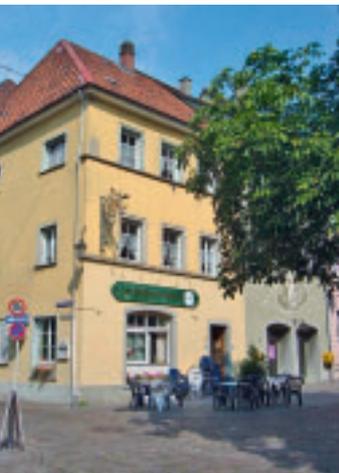
2 Das Gebäude Münsterplatz 3 vor Beginn der Instandsetzung.

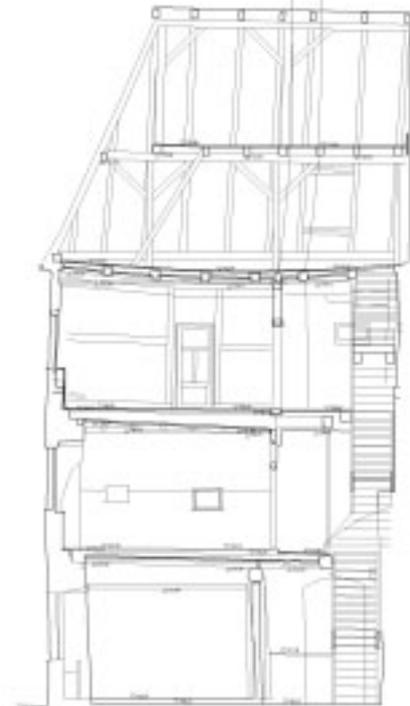
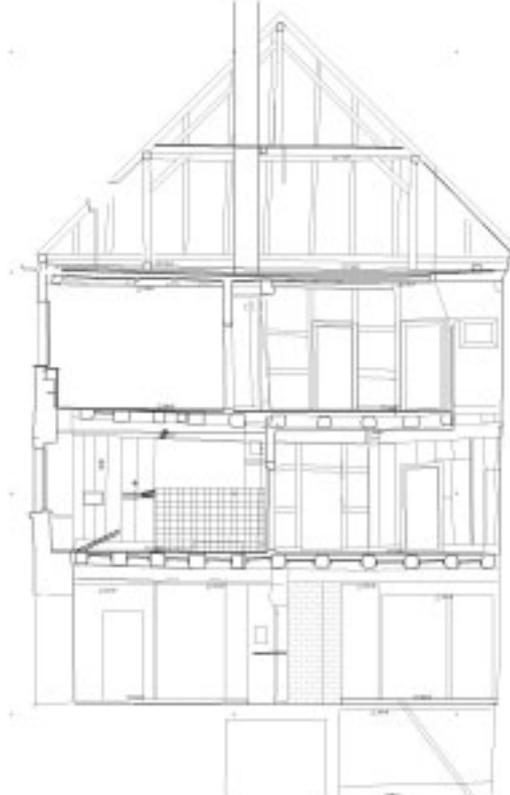
3 Quer- und Längsschnitt.

Auffällig war hingegen, dass die ersten zwei Geschosse massiv in Wackenmauerwerk mit außergewöhnlich starken Wänden errichtet worden waren (Abb. 3). An der südlichen Traufwand zum Münsterplatz fanden sich die Ansätze eines bauzeitlichen Spitzbogentors, das gegen Ende des 19. Jahrhunderts auf Schaufenstergröße zugesetzt worden war. Das freigelegte Tor erschließt heute wieder eine große hohe Halle, wie sie für die

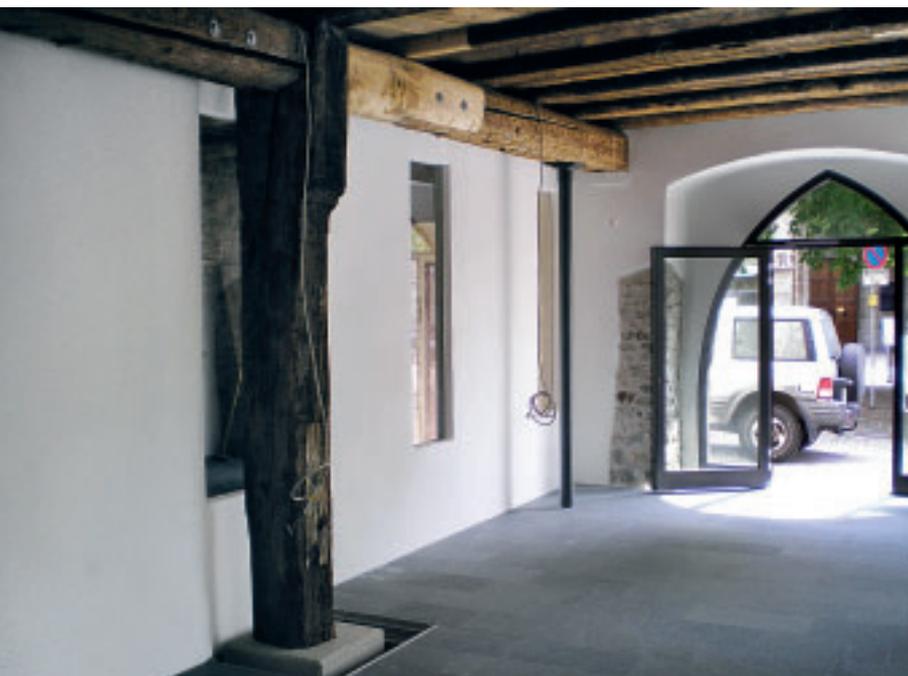
4 Erdgeschosshalle nach Ausbau der Gastronomie und Einziehen einer neuen Trennwand zum Treppenbereich.

mittelalterlichen Bauten im Quartier um das Münster charakteristisch ist. Die Erdgeschosshallen wurden in der Regel als Werkstatt- oder Geschäftsräume genutzt, wie es zum Beispiel die mittelalterlichen Darstellungen in den Hausbüchern der Zwölfbrüderstiftung in Nürnberg zeigen (Abb. 4). Zu dieser Nutzung passt ein in der nördlichen Wackenwand der Halle in Schulterhöhe eingemauerter kugelrunder Tontopf, der unter anderem als Aufbewahrungsort für Wertsachen gedient haben könnte.

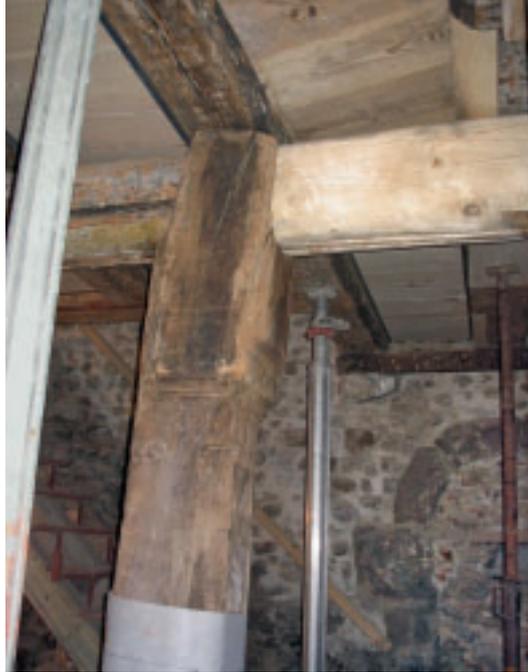
5 Mächtige Holzständer großen Querschnitts mit kopfzoniger Schale, die den Unterzug aufnimmt, auf dem die kräftige Balkendecke der Halle aufliegt. Etwa in Höhe des Ständers zeichnet sich im Mauergefüge der östlichen Giebelwand eine Türöffnung mit aufwendig gearbeitetem Rundbogenabschluss ab. Blick von der Halle zum Treppenaufgang vor Einbau der vom Brandschutz geforderten Abtrennung.

Die kräftige Balkendecke der Halle liegt auf einem Unterzug großen Querschnitts, der die Last auf einen einzelnen mächtigen Holzständer abträgt (Abb. 5). Am Fuß des Ständers fanden sich Reste einer parallel zum Unterzug verlaufenden Massivwand, bei der es sich womöglich um Reste der ersten östlichen Außenwand handelt. Denn im Mauergefüge der heutigen östlichen Giebelwand zeichnet sich in Höhe des Ständers ein Eingang ab, der einen bemerkenswert aufwendig gearbeiteten Rundbogenabschluss besitzt. Mit ihm korrespondiert im ersten Obergeschoss ein zweiter Eingang weiter nördlich. Diese beiden mittelalterlichen Hauseingänge sowie auskragende kräftige Konsolsteine deuten darauf hin, dass diese Wand ursprünglich die westliche Giebelwand des Nachbarhauses war, das über eine hier verlaufende Außentreppe erschlossen wurde (Abb. 6).

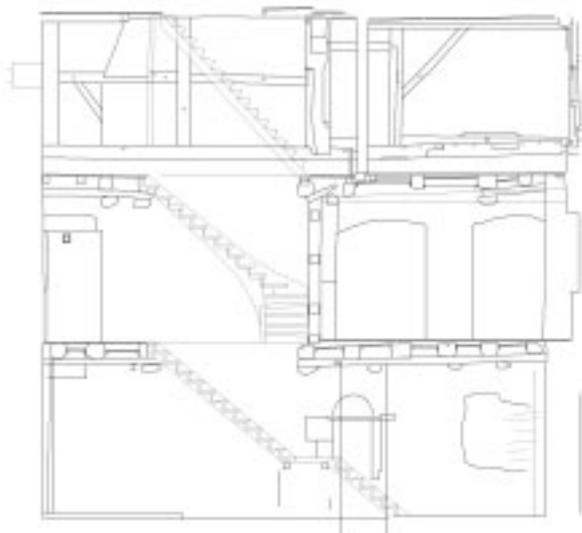
6 Schnitt in Höhe des Treppenaufs entlang der östlichen Giebelwand.

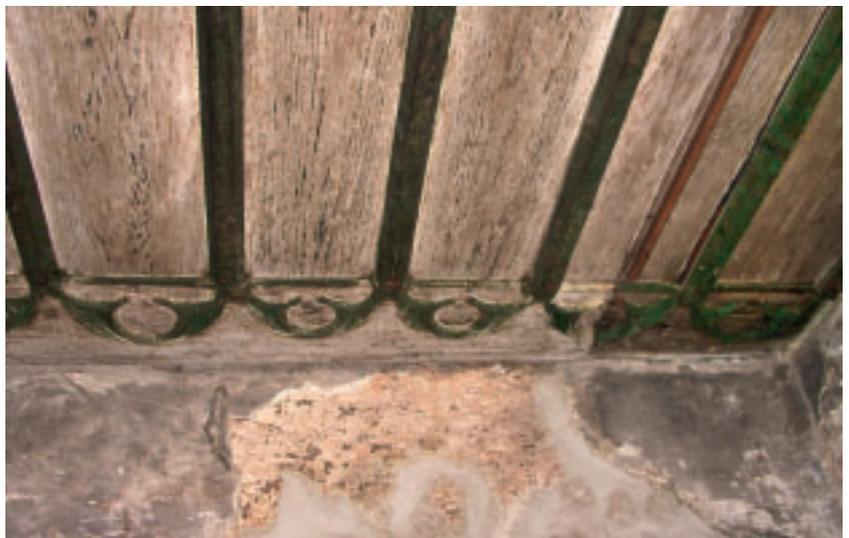
7 Decke der Bohlenstube im ersten Obergeschoss – die Enden der Bohlen sind aufwendig mit Dreipässen verziert.

mit gerader Bohlenbalkendecke. Die Enden der Bohlen sind aufwendig mit Dreipässen verziert (Abb. 7). Wände und Decken von Bohlenstube und dahinterliegender Kammer stehen konstruktiv in Verbindung mit dem darüberliegenden Fachwerkgeschoss. Sie können daher erst bei der Aufstockung des mittelalterlichen Steinhauses eingebaut worden sein (Abb. 8; 9). Ein Deckenbalken zwischen zweitem Obergeschoss und Dachgeschoss konnte dendrochronologisch auf 1484/85 datiert werden. Somit sind Bohlenstube und darüber liegendes Fachwerkgeschoss über 150 Jahre jünger als der Kernbau und entstanden etwa eine Generation nach der ersten schriftlichen Nennung mit Stiftung der Kaplanei-Pfründe. Im Flur des zweiten Obergeschosses liegt an der östlichen Giebelwand das ursprünglich gefasste Fachwerk des 15. Jahrhunderts offen. Die Gefachfüllungen aus verputztem Lehmflechtwerk zeigen einen grauen Begleitstrich (Abb. 10).

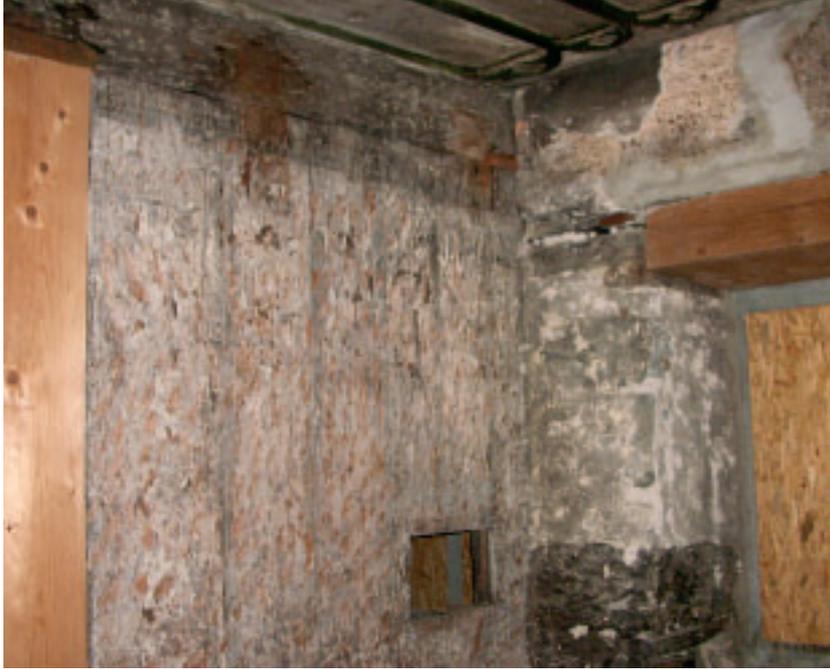
8 und 9 Die Bohlenwände der Bohlenstube im ersten Obergeschoss vor und nach Instandsetzung und ergänzender Reparatur.

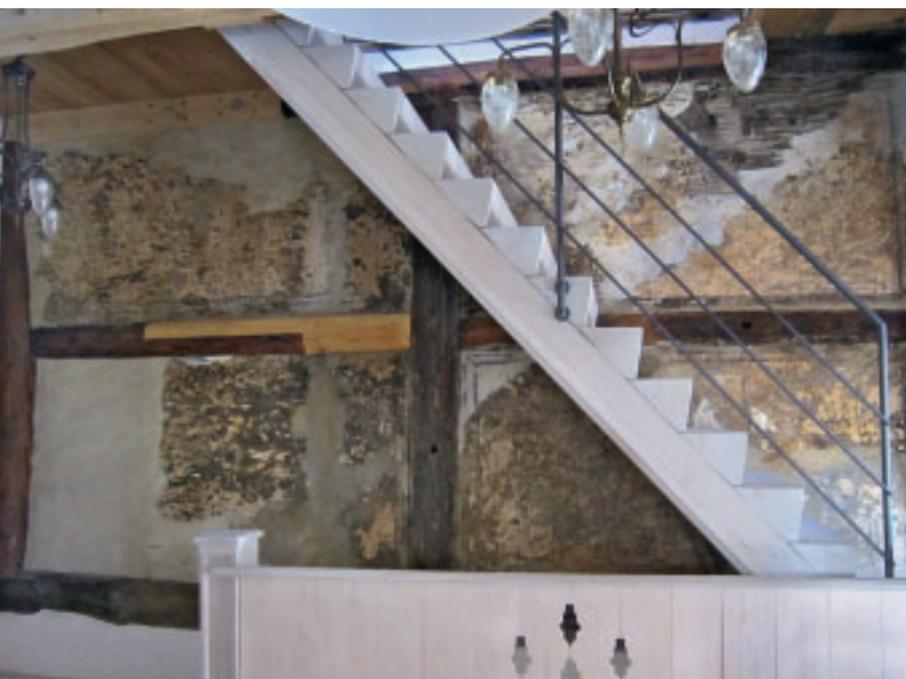
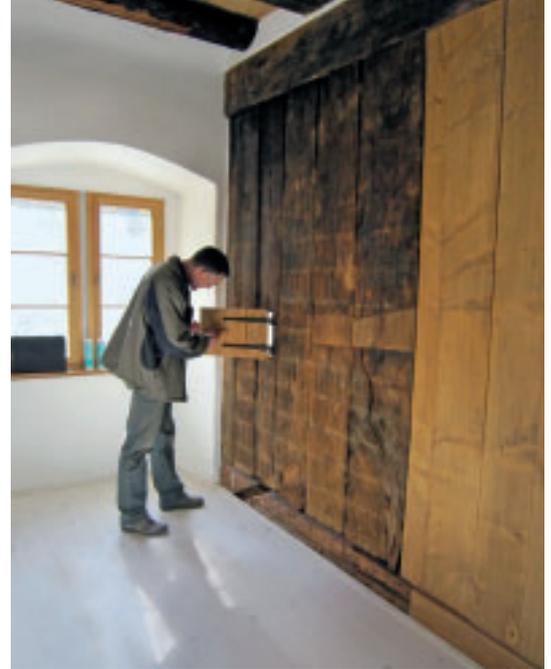
10 Zweites Obergeschoss, Fachwerk von 1485, Blick Richtung östliche Giebelwand.

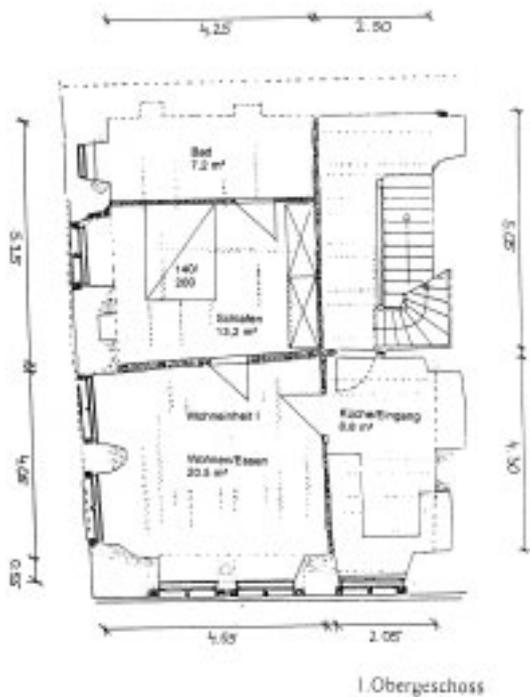
1. Obergeschoss

11 Grundriss erstes Obergeschoss.

Stand der Planung 2009, schließlich ausgeführt als eine Wohneinheit.

Das ursprüngliche Nutzungskonzept als Einfamilienhaus musste er jedoch an veränderte wirtschaftliche Rahmenbedingungen anpassen: Die Erdgeschosshalle sollte nun gehobenem Einzelhandel dienen, die Räume in den oberen Geschossen in zwei Wohneinheiten aufgeteilt werden (Abb. 11; 12). Die Deutsche Stiftung Denkmalschutz fand das Konzept überzeugend und stellte Fördermittel zur Ergänzung der zugesagten Denkmalmittel des Landes bereit.

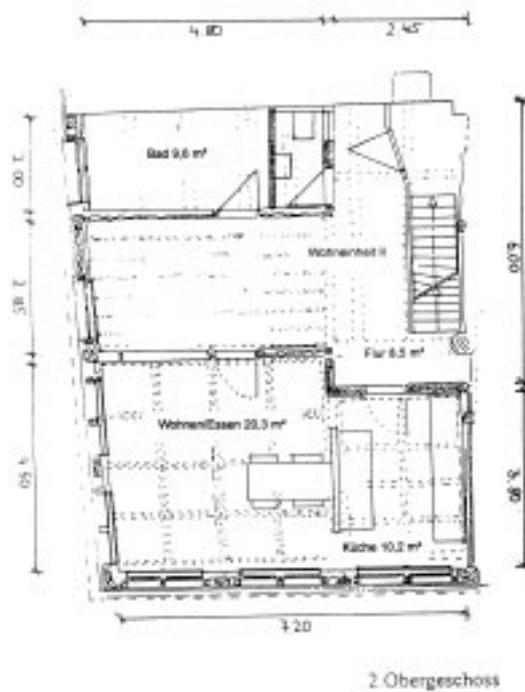
2. Obergeschoss

12 Grundriss zweites Obergeschoss.

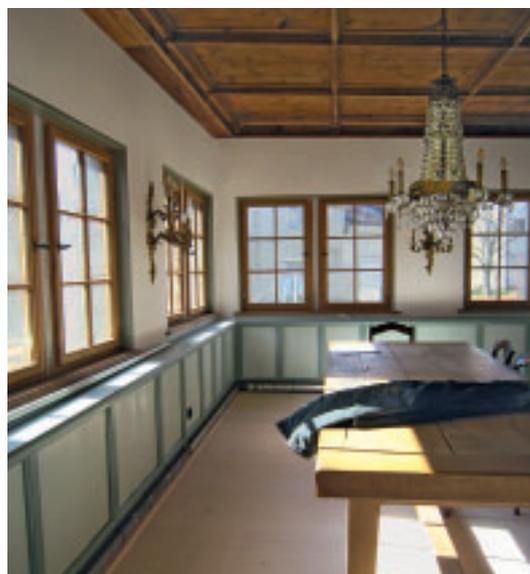
13 Der Saal im zweiten Obergeschoss mit wieder eingebauter Kassettendecke des 18. Jahrhunderts, Lamberien und Türen des 19. Jahrhunderts.

Das Ergebnis ist mehr als überzeugend. In das Erdgeschoss ist ein Fachgeschäft eingezogen. Die wertvolle Holzausstattung wurde restauriert und wieder an ursprünglichem Standort eingebaut (Abb. 13; 14). Es gibt entgegen der Planung von 2009 in den Obergeschossen nur eine großzügige Wohneinheit, die vom Eigentümer selbst genutzt wird. Das alte Werkstattsschild mit dem „Goldenen Schlüssel“ hängt wieder an der markanten Fassade, die das Stadtbild am Münsterplatz eindrucksvoll bereichert (Abb. 15).

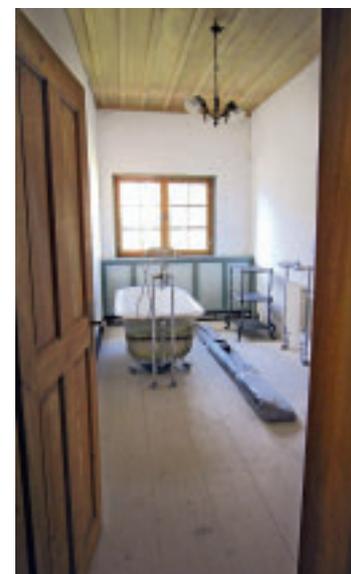
14 Rückwärtige Kammer im zweiten Obergeschoss mit überlieferter wandfester Ausstattung.

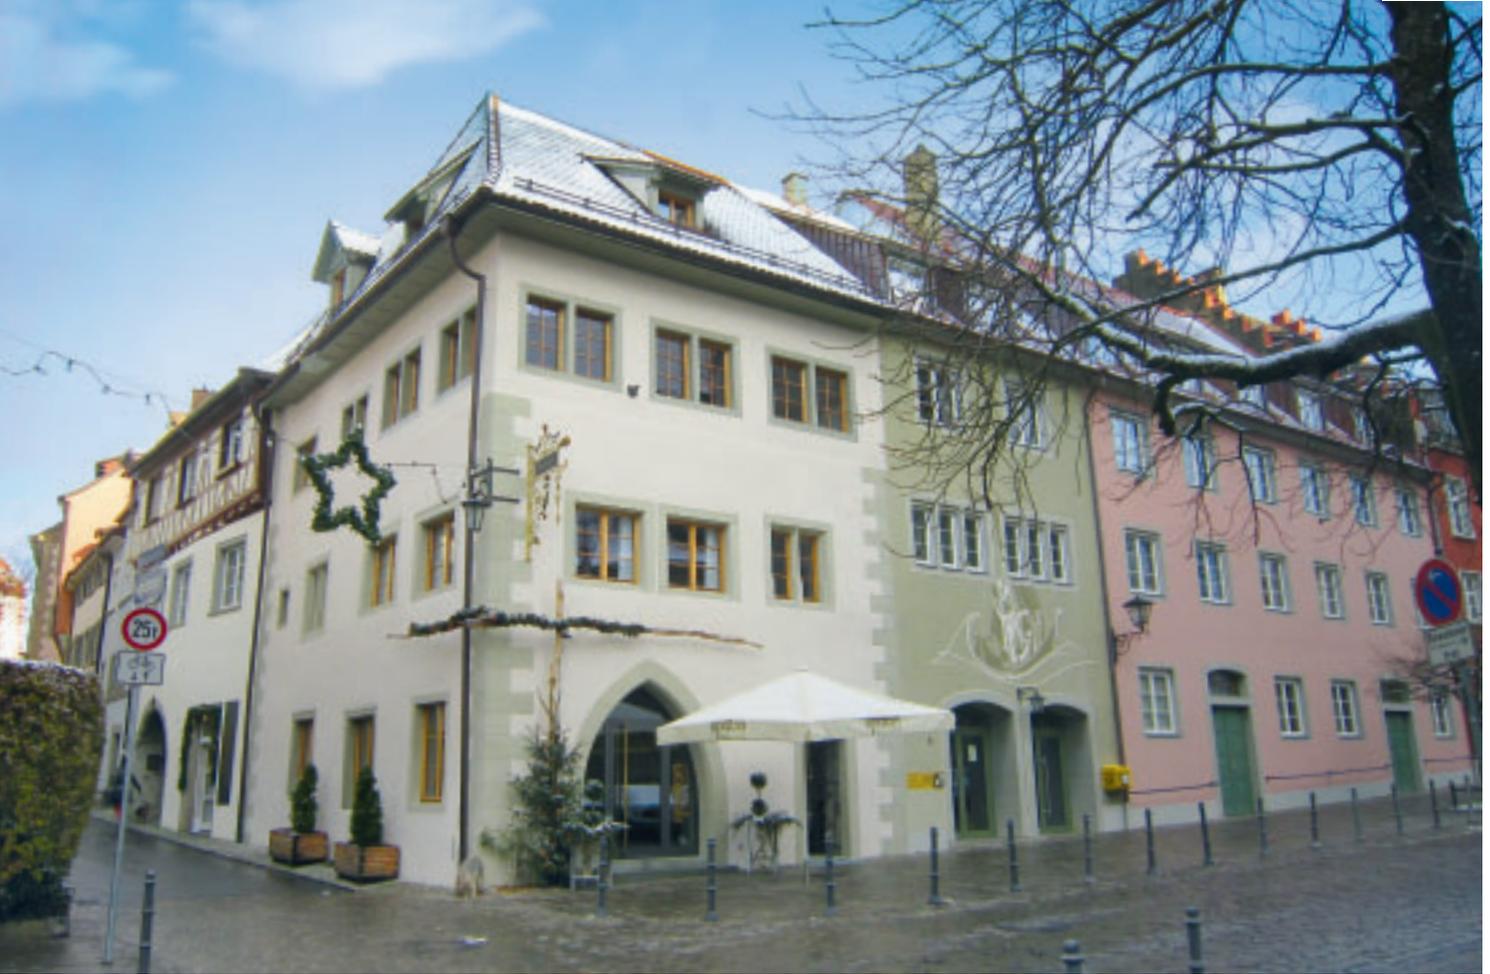
15 Münsterplatz 3 nach Instandsetzung – ein Gewinn für Überlingen.
