Die Wandmalereien im Chor der Nikolauskirche von Lampoldshausen

Programm, Restaurierungsgeschichte und Konservierung

Dörthe Jakobs / Ekkehard Fritz

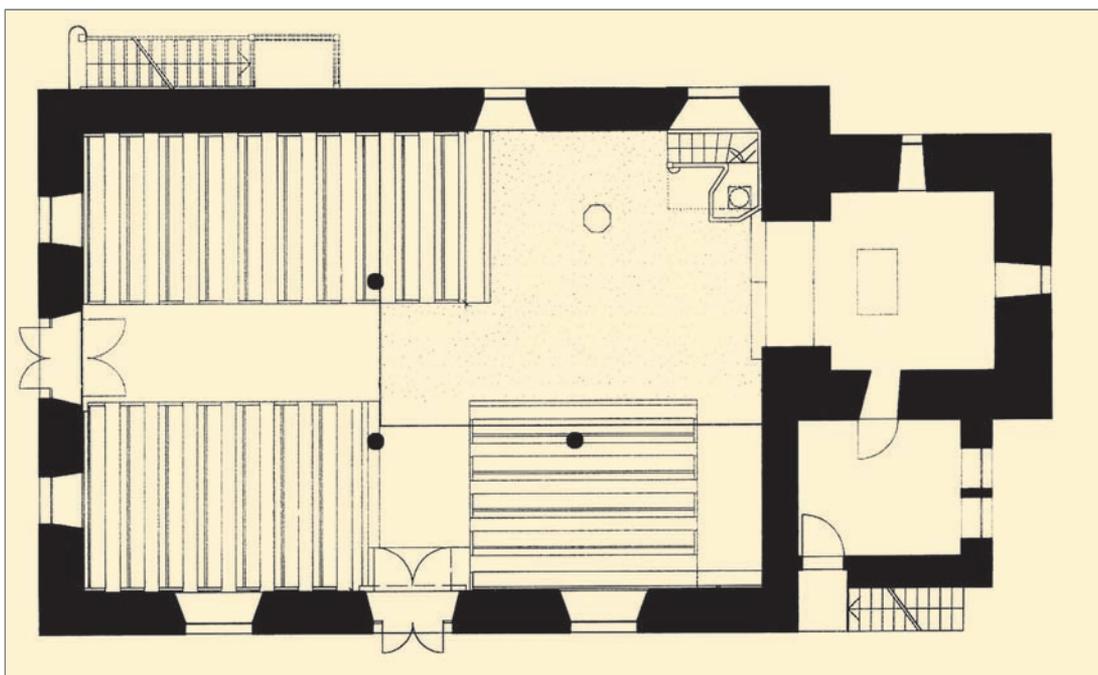
2 Lampoldshausen,
Grundriss der Kirche.

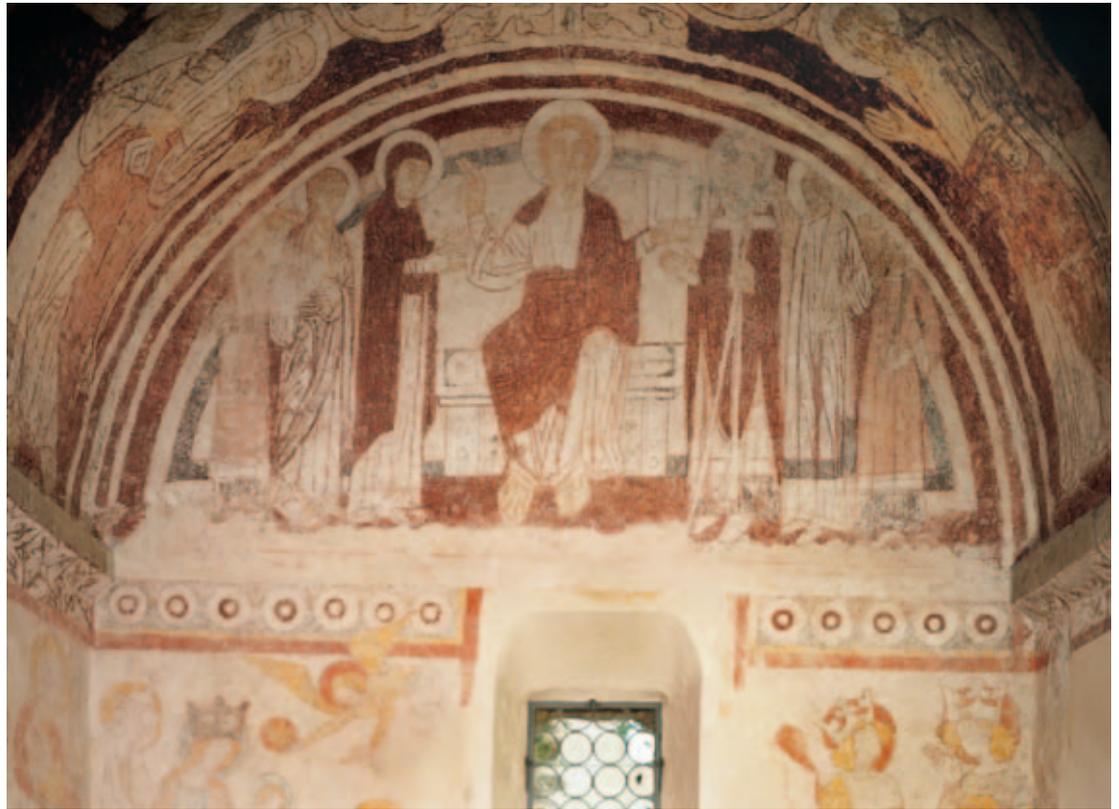
3 Lampoldshausen, Chor, Bogenfeld der Ostwand (nach Abschluss der Restaurierung) mit thronendem Christus, umgeben von stehenden Heiligen, links Maria und Katharina (?), rechts Nikolaus und Thomas Beckett (?).

4 Lampoldshausen, Chor, Tonnengewölbe (nach Abschluss der Restaurierung) mit der Darstellung der akklamierenden Apostel und dem Lamm, umgeben von Evangelistensymbolen und Engeln in Medaillons.

Auch im Bogenfeld der Lampoldshausener Kirche dominiert der thronende Christus (vgl. Abb. 3),

Die Bedeutung der Darstellung des Lamm Gottes (vgl. Abb. 4) ergibt sich aus den biblischen Quellen. Das Lamm Gottes steht als Symbol für Christus, es erscheint in verschiedenen, selbstständigen Bildkompositionen und steht allgemein als Sinnbild für das Leiden, den Tod und den Sieg Christi. Im Gewölbe des Chores von Lampoldshausen symbolisiert es aber vorrangig den siegreichen Christus mit dem Kreuzstab bzw. der

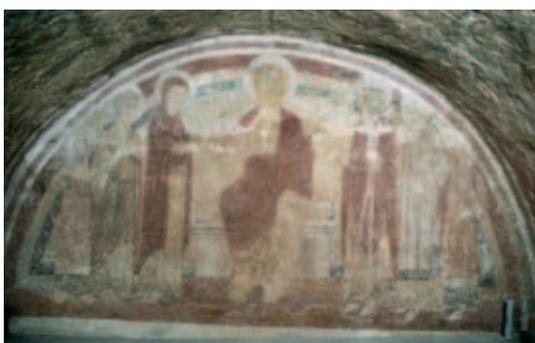
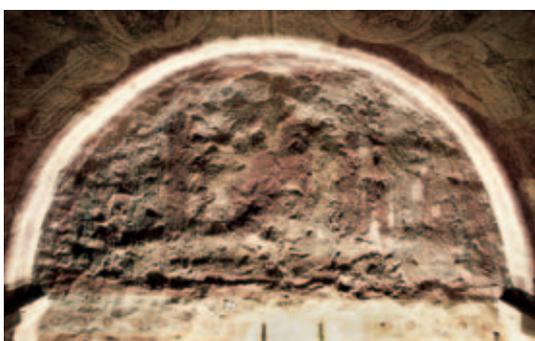
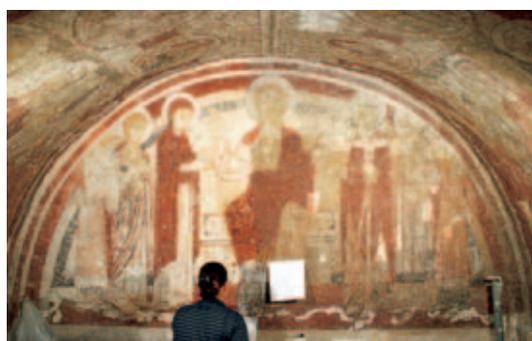
Eine erste Begutachtung der Wandmalereien durch das Referat Restaurierung des Landesdenkmalamtes im Juni 2000 ließ den höchst problematischen Zustand der Wandmalereien erkennen (vgl. Abb. 14 a und 3).

Bereits in Aufnahmen Ende der 1980er-Jahre zeigten sich weiße Flächen gegenüber stark verbräun-

14 a–c Lampoldshausen, Chor, Bogenfeld: Auflichtaufnahme im Vorzustand Juni 2000 (vgl. auch Abb. 3); Streiflichtaufnahme im Vorzustand Juni 2001; Zustand während der Abnahme der Überzüge.

ten Partien. Die Analysen zum Schadensbild ergaben, dass es sich bei den weißen Flächen um Calciumsulfatablagerungen – also um Gips – handelte, das sich durch schädigende Einflüsse (Sulfate, Feuchtigkeit u. a.) gebildet hatte. Der mittlerweile stark verbräunte Überzug – nach den Analysen handelte es sich um verschiedene Proteinleime (u. a. Kasein mit copolymeren Zusätzen) – wies zudem starke Pilzsporenbildung auf. Kasein bildet als organische Substanz im Kontext eines bestimmten Klimas einen idealen Nährboden für Mikroorganismen verschiedener Art. Zudem reagiert dieser Überzug sehr empfindlich auf Klimaschwankungen und neigt bei zu hoher Konzentration zu Spannungen, die die Malschichten gefährden.

Die Summe der Schadensbilder machte schnell deutlich, dass in Lampoldshausen eine Entrestaurierung, d. h. eine Abnahme der bei vorangegangenen Restaurierungen aufgebrauchten Überzüge angesagt war, um den noch vorhandenen Maleibestand zu retten.

Eine besondere Herausforderung stellte die Verminderung der weißlichen Salzkristallisationen/ Gipsablagerungen und die Abnahme der gedunkelten Fixierschichten dar. In einem speziell abgestimmten Reinigungsverfahren konnte eine vorübergehende Hydrophobierung des porösen Untergrundes gegenüber anorganischen Reinigungslösungen erzielt werden. Hierzu erfolgte ein mehrmaliges Auftragen eines temporären Bindemittels, bis sich ein fester Belag im oberflächennahen Bereich bildete. Ein zweiter nachfolgender

Arbeitsgang hatte zum Ziel, das temporäre Bindemittel an der Malschichtoberfläche wieder zu entfernen, also eine freie unversiegelte Oberfläche zu schaffen, ohne die im Putzgefüge hydrophobierende Wirkung zu vermindern. Somit war es möglich, sowohl die gedunkelten Überzüge als auch die Salzauflagen mit anorganischen Lösungen zum Quellen oder in Lösung zu bringen und mit drucklosem Heißdampf schonend abzunehmen, ohne den Untergrund zu durchfeuchten (Abb. 14 c). Die in Kalkputz ausgeführten Kittungen erhielten eine Kalklasur einschließlich einer integrativen kleinteiligen Strichretusche in ihr farbiges Umfeld.

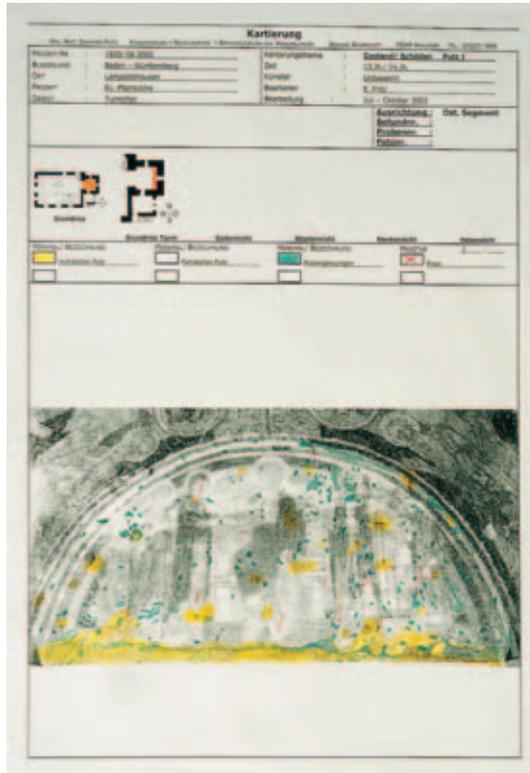
15 Lampoldshausen, Bogenfeld Ostwand, Auszug aus der Dokumentation: Kartierung Vorzustand (Gelb: fehlende Haftung des Malereimörtels zum Träger, Grün: angetroffene Putzergänzungen, Rot: vorhandene Risse).

Ein erster wichtiger Maßnahmenschritt lag zunächst darin, Kenntnisse und Informationen zu dem Bestand, den baulichen Veränderungen, dem Zustand, den Schäden und zur Maltechnologie zu gewinnen. Hierfür diente neben der schriftlichen und fotografischen Dokumentation eine Kartierung als visualisierte Grundlage, die den Zustand und den Schadensumfang verdeutlicht und nachvollziehbar macht (Abb. 15).

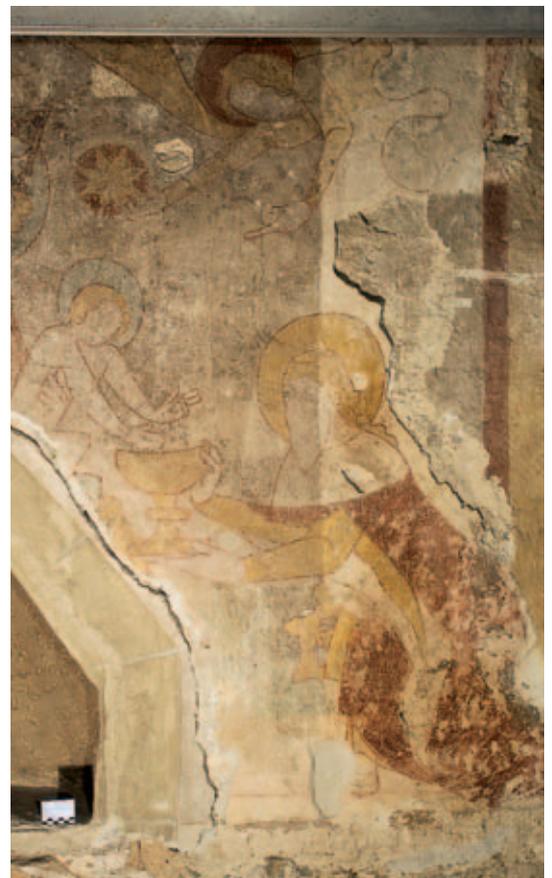
Mit dem späteren Einbruch einer kleinen Nische an der Chorostwand (Nordseite) auf ca. 2,0 m Höhe wurden Teile der gotischen Malereiszene (Anbetung) zerstört.

16 Lampoldshausen, Chor, Ostwand, Anbetung nach Abnahme zementhaltiger Mörtelergänzungen und während der Abnahme der Überzüge.

Ziel der Maßnahmen war es, die Schadensursachen zu hinterfragen sowie die schädigenden Überzüge, die Verschmutzungen, die Übermalungen und die Schadensformen so weit als möglich zu vermindern. Der zum Vorschein kommende originale Malereibestand sollte unter Respektierung und Akzeptanz seiner „Gebrauchsspuren“, seiner Malschichtreduzierungen und der baugeschichtlichen Zäsuren ohne weitere Rekonstruktionen in seinem gereinigten Zustand beibehalten werden. Hauptbestandteil der eigentlichen konservatorischen und restauratorischen Arbeiten waren die Abnahme von gedunkelten Fixierungen, Übermalungen und hellen Salzauflagen (vgl. Abb. 14 c), das Entfernen späterer Mörtelergänzungen, soweit diese zement- oder gipshaltig waren, das Hinterfüllen von losen historischen Mörtelschichten zum Untergrund, die Abnahme von Tünche-
resten und das Ausführen von Putzergänzungen. Ein vorheriges Entfernen gelockerter und unsauber gearbeiteter Gips- und Zementkittungen diente der Verminderung potentieller Schadenssalzquellen (Abb. 16). Zur Wiederbefestigung und Stabilisierung losgelöster und gelockerter Originalputzbestände diente ein Injektionsverfahren mit dispergiertem Kalkmaterial. In allen Sockelbereichen erfolgten mehrmalige Entsalzungskampagnen mittels Zellulosekompressen. Sämtliche Fehlstellen im Mörtelbestand wurden abschließend wieder in Kalkputz ergänzt.

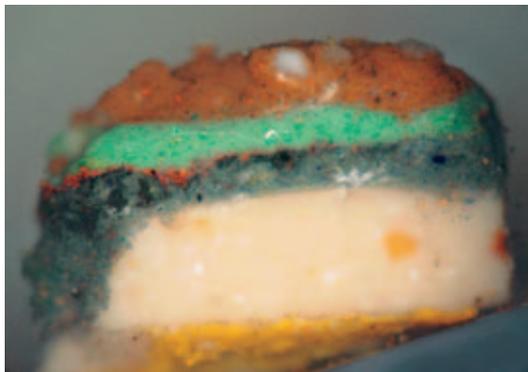
17 Lampoldshausen, Mikroschliff vom gotischen Malschichtaufbau im Chor, Ostwand. Anschliff 3, 200-fache Vergrößerung. Übergang zu später beigefügten farbig abgesetzten Sockelflächen, Höhe ca. 1,8 m. Markant ist im Anschliff eine kompakte, helle gotische Tünche (Schicht 2 von unten) mit Ocker- und Rotausmischung. Unterliegend Reste einer Ockerfassung, wohl romanisch. Auf liegend mehrfache, polychrome Überfassungsreste in Blau, Rot (dünner Begleitstrich), Grün, Rotbraun (Sichtfassung, oben).
