Das „Museum of Memory“ in Ain Sinya Beispiel für die Denkmalpflege in Palästina

Der folgende Beitrag setzt sich mit einem Projekt der Denkmalpflege in der Westbank, dem „Museum of Memory“ im palästinensischen Dorf Ain Sinya, auseinander. Für dieses Projekt wurden u.a. eine Schadensanalyse und ein Maßnahmenkatalog für die Natursteinsanierung erarbeitet.

Das Projekt „Museum of Memory“ in Ain Sinya (Abb. 1)

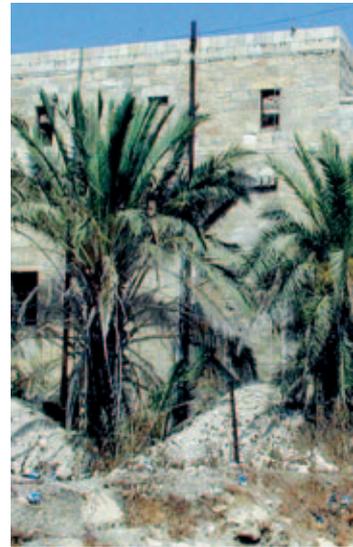
1 Südwestecke des Herrenhauses der palästinensischen Adelsfamilie Husseini in Ain Sinya, das für das zukünftige „Museum of Memory“ vorgesehen ist.

Die Außen- und Innenfassaden Trotz der zahlreichen Bauphasen vermitteln die Außenfassaden den Eindruck eines homogenen Bauwerkes. Der Hauptfassade im Westen ist eine zeitlich jüngere Pfeilerreihe vorgelagert, die mit fünf Bögen den Balkon stützen (Abb. 1 u. 8). Im mittleren Bogen der Pfeilerreihe befindet sich der Eingang. Die Südfassade vereinigt das Bauernhaus (rechts im Bild von Abb. 9) und die später angebauten Gebäudeteile, wobei westlich eine kleine Garage angebaut ist (Abb. 1 u. 9).

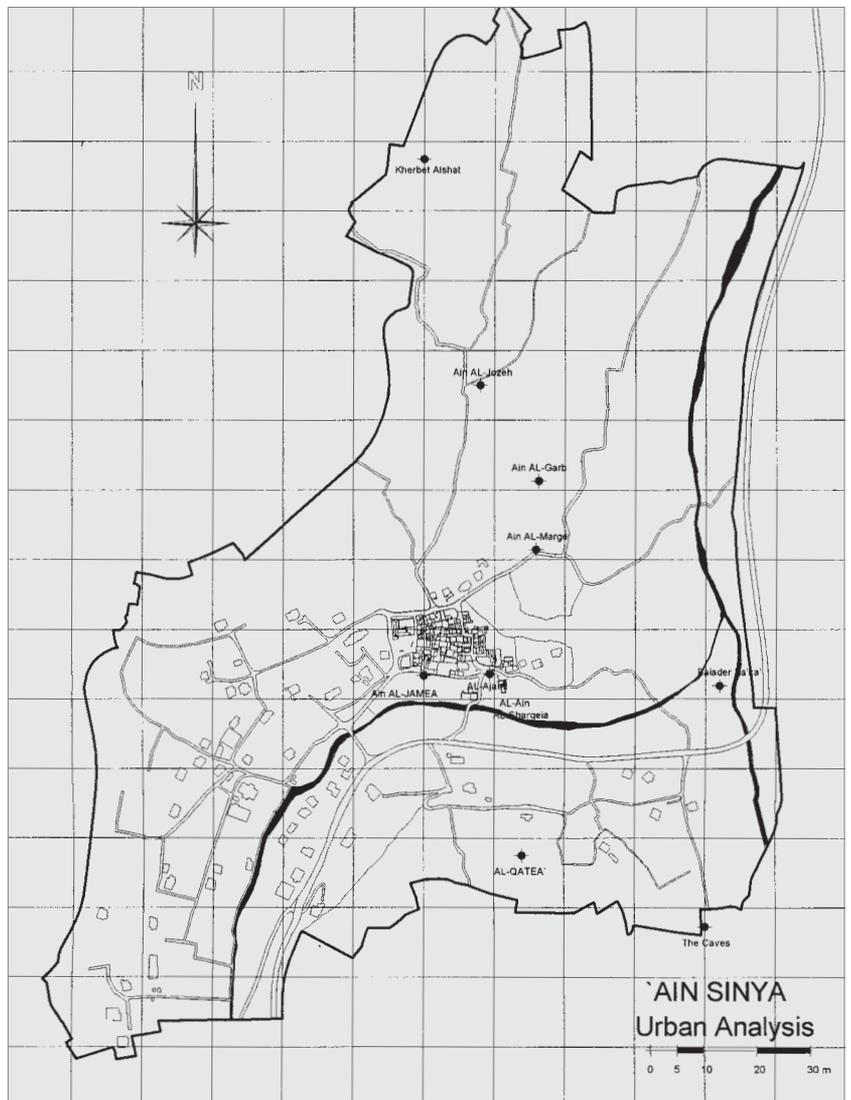
3 Übersichtsplan und Karte der archäologischen Fundstellen im Gebiete um das Dorf Ain Sinya.

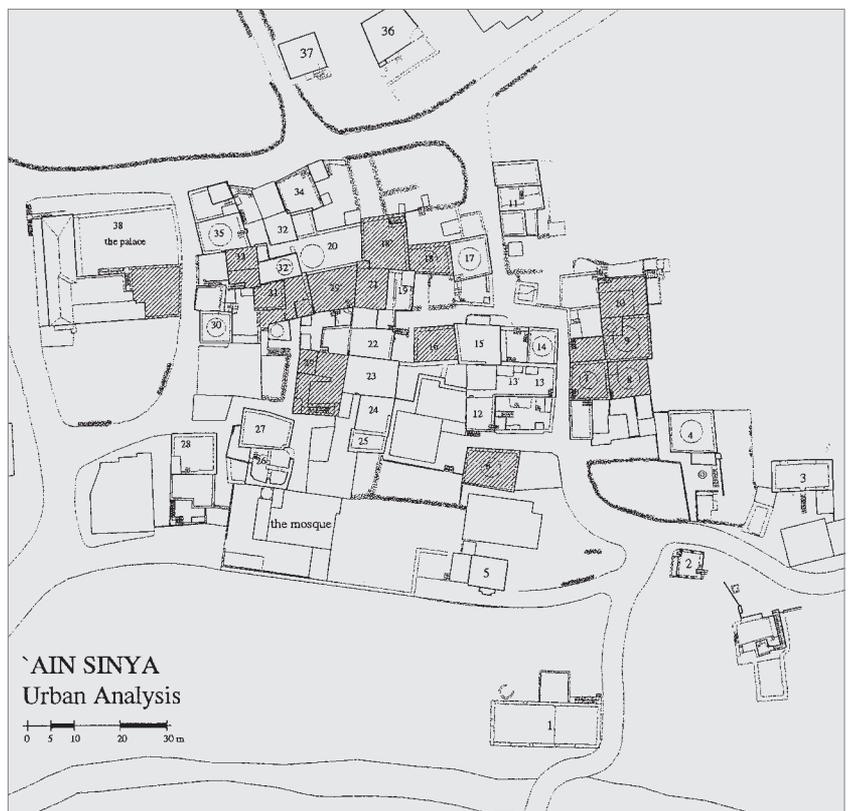
4 Lageplan des Dorfes Ain Sinya. Traditionelle Bauernhäuser sind schraffiert. 1 – Mühle und Ölpressen; 2 – Moschee; 38 – zukünftiges „Museum of Memory“.

Im Rahmen des „National Inventory of Historic Buildings in Palestine“ konnten in Ain Sinya 43 Bauernhäuser als Kulturdenkmal erfasst und inventarisiert werden, darunter 12 Gehöfte bzw. traditionelle Bauernhäuser, von denen Bauaufnahmen angefertigt und in einen GIS-gestützten Gesamtplan eingetragen wurden (Abb. 4). Bei der Datierung der Gebäude traten jedoch Probleme auf, da weder Schriftquellen noch Bauinschriften erhalten sind. Der Dorfkern geht auf das 17. Jahrhundert zurück. Nur die Gewölbeformen lassen Rückschlüsse auf das Alter der Gebäude zu, wenn diese sich auch im Laufe der letzten drei Jahrhunderte kaum verändert haben.

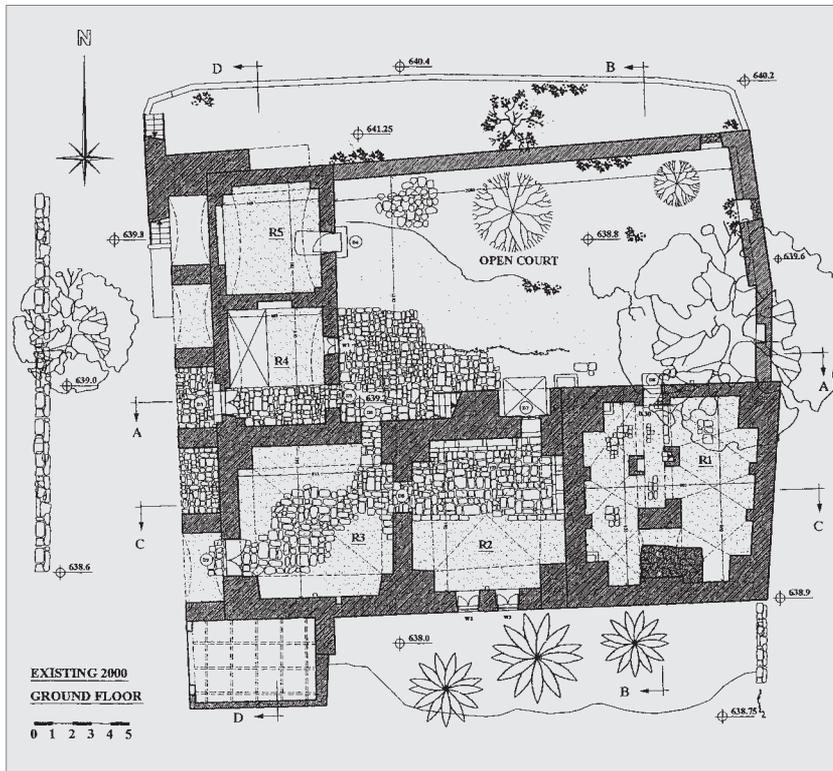
5 Erdgeschoss des zukünftigen „Museum of Memory“.

Die ebenerdig liegenden Räume und das Zwischengeschoss R1–R5 (Abb. 5)

Zu ebener Erde liegen Eingang und Innenhof sowie Räume des Bauernhauses für das Vieh, Pferdeställe und Vorratsräume. Der Haupteingang befindet sich im Westen der Hofanlage. Durch einen relativ schmalen Korridor betritt man den Hof. Der rechteckige Innenhof wird im Westen und Süden von Gebäuden begrenzt, die Nord- und Ostseite schützt eine hohe Steinmauer. Fast alle Räume können direkt vom Hof aus betreten werden.

Den älteren Kern des Anwesens bildet das typisch palästinensische Bauernhaus (R1) in der Südostecke. Auf zwei Ebenen, die charakteristisch für diesen Gebäudetyp sind, leben Mensch und Tier zusammen. Das nur bei diesem Gebäudeteil tiefer als der Eingang gelegene Erdgeschoss (qu'albeit), wird über flache Stufen durch eine niedrige Öffnung betreten. Vom Flur, der nach oben offen ist, zweigen nach Westen und Osten unterschiedlich hohe mit mehreren Kreuzgewölben versehene Räume ab, die der Viehhaltung dienen. Während der westliche Raum nahezu Stehhöhe besitzt, ist der östliche Raum nur gebückt zugänglich. Teilweise sind aus Stein gemauerte Futtertröge und aus der Wand ragende durchbohrte Steine zum Festbinden des Viehs vorhanden.

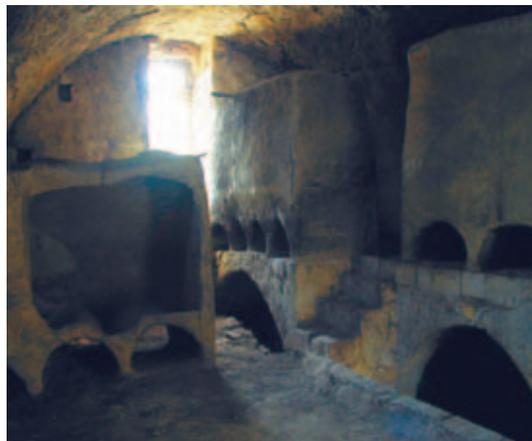
6 Innenraum des typischen palästinensischen Bauernhauses (R1). Die Treppe, die über den tiefer liegenden Flur führt, erschließt das höher gelegene westliche Zwischengeschoss. Deutlich sind die großen Vorratsspeicher aus Lehm (khawabi) zu erkennen.

Darüber befinden sich die beiden Zwischengeschosse (mastabeh), die über eine Treppe in das östliche Zwischengeschoss erschlossen werden. Diese offenen Räume dienen zum Wohnen und Schlafen und sind von einem Kreuzgewölbe überspannt. Über eine weitere Treppe vom östlichen Zwischengeschoss aus wird das höher liegende westliche Zwischengeschoss erschlossen (Abb. 6). Dieser Raum wird durch Lehmleibbauten – große Vorratsspeicher, so genannte khawabi – abgetrennt, die übrigens zu den größten noch erhaltenen Vorratsspeichern Palästinas gehören.

Diese khawabi besitzen z. T. mehrere Kammern, die über Öffnungen von oben befüllt werden. Die Entnahme erfolgt über seitliche Öffnungen. Zum Schutz vor Schädlingen und Feuchtigkeit stehen sie auf gewölbten Füßen. Die khawabi trennen normalerweise den Lagerraum (rawiyah) vom Wohnraum ab. Im vorliegenden Fall ist unklar, ob das westliche Zwischengeschoss nur als Lager- oder auch als Wohnraum gedient hat. Drei Öffnungen geben dem Raum Tageslicht. Ein jetzt zugemauerter Treppenaufgang führte vom westlichen Zwischengeschoss auf die Dachterrasse. Die Innenfassaden sind von einem Lehmputz bedeckt, der noch weitgehend erhalten ist. Westlich an das fast quadratische Bauernhaus schließen sich zwei sehr große Räume mit Kreuzgewölben an (R2–3). Das originale Bodenpflaster konnte noch in weiten Teilen freigelegt werden. In der jüngsten Vergangenheit dienten diese Räume als Pferdeställe. Zwei weitere, als Speicher oder Vorratsräume genutzte Räume, wurden in einer weiteren Bauphase an die Pferdeställe angebaut (R4–5).

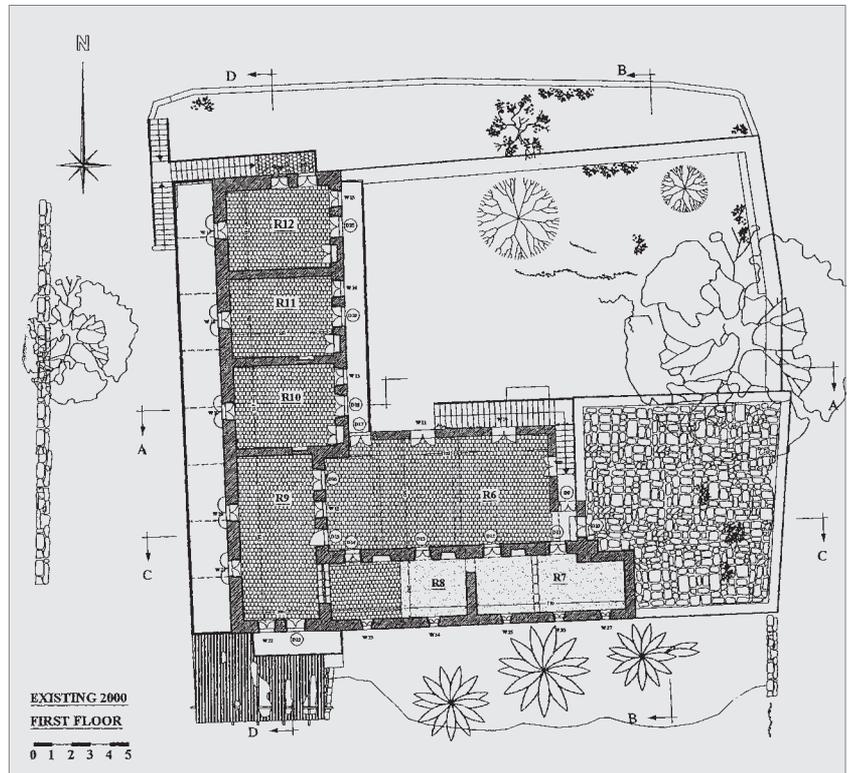
7 Erstes Obergeschoss des zukünftigen „Museum of Memory“.

Das Obergeschoss R6–12 (Abb. 7)
Über zwei Außentreppe gelangt man in das Obergeschoss. Eine Treppe führt vom Innenhof zum ersten Stock, von ihr kann man auch die Terrasse des älteren Bauernhauses betreten. Der zweite Zugang erfolgt von der Straße aus über eine Außentreppe, die auf einen kleinen Balkon an der Nordseite führt (R12). Im Obergeschoss befindet sich ein von zwei klei-

neren Räumen (R7, R8) flankierter, großer Raum (R6), der sich zum Hof hin öffnet. Die kleinen Räume und der aus vier Räumen bestehende anschließende Westtrakt (R9–12) besaßen ein mit Ziegeln gedecktes Dach. Die Räume im Westtrakt sind nicht miteinander verbunden und können nur über die Balkone im Westen und Osten oder Raum 6 betreten werden.

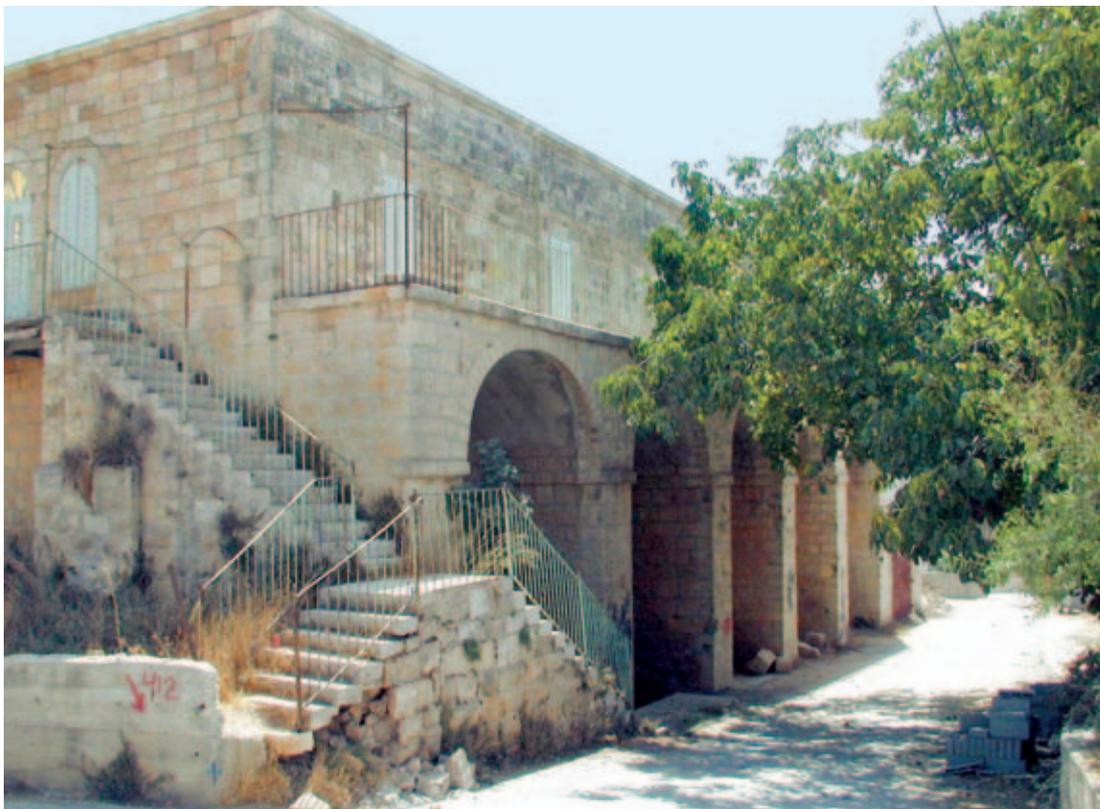
8 Nordwestecke des zukünftigen „Museum of Memory“.

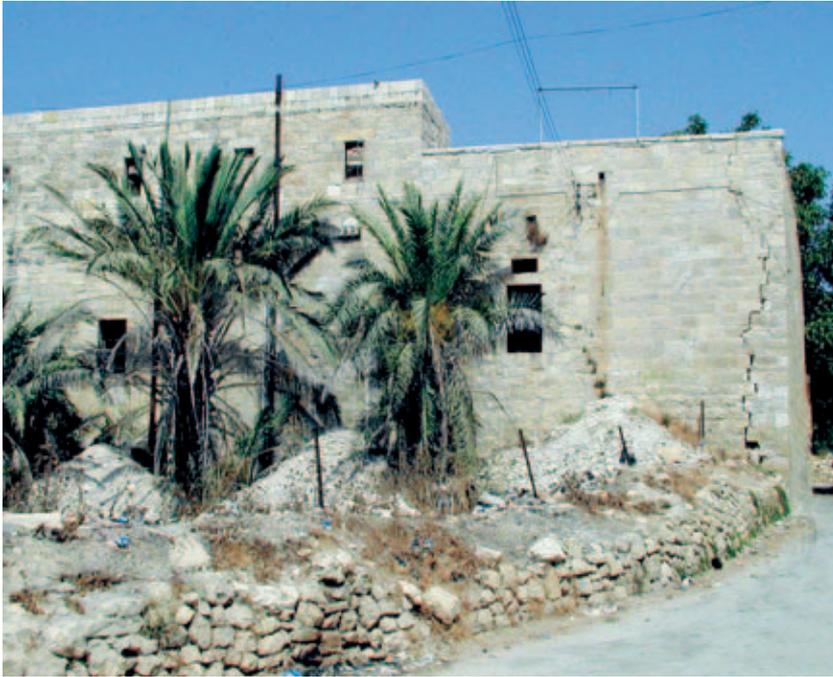
9 Südfassade des zukünftigen „Museum of Memory“. Das rechts befindliche Bauernhaus ist der älteste Teil des Anwesens. Deutlich sind die tiefen Risse in der Fassade des Bauernhauses zu erkennen.

Das Gebäude des zukünftigen Museum of Memory zeigt zum einen bautechnische Probleme und zum anderen Feuchte- und Salzschädigungen. Die Bauschäden wurden von Dr. Khaled Qawasmeh vom Hebron-Rehabilitation-Committee untersucht. Hier sind vor allem Risse in der südöstlichen Ecke sowie in der Nord- und Ostfassade des Bauernhauses zu nennen. Beim Erdbeben von 1927 waren Teile der Südfassade eingestürzt und danach unsachgemäß wieder aufgebaut worden (vgl. Abb. 9). Auch im Inneren zeigen

sich Risse im Kreuzgewölbe. Bei der Renovierung sind diese Bereiche durch Anker aus Edelstahl zu stabilisieren. Die Fundamente des Bauernhauses erfordern eine Konsolidierung, hierzu sollen Injektionen und Anker eingebracht werden, um das zweischalige Mauerwerk zu verbinden. Ein weiteres Problem der Villa Hussein ist die hohe Feuchte- und Salzbelastung des Mauerwerks. Die Feuchtigkeit im Mauerwerk resultiert zum einen aus den fehlenden Dächern, die im Rahmen der ersten, abgebrochenen Sanierung entfernt wurden, und zum anderen aus der schadhafte

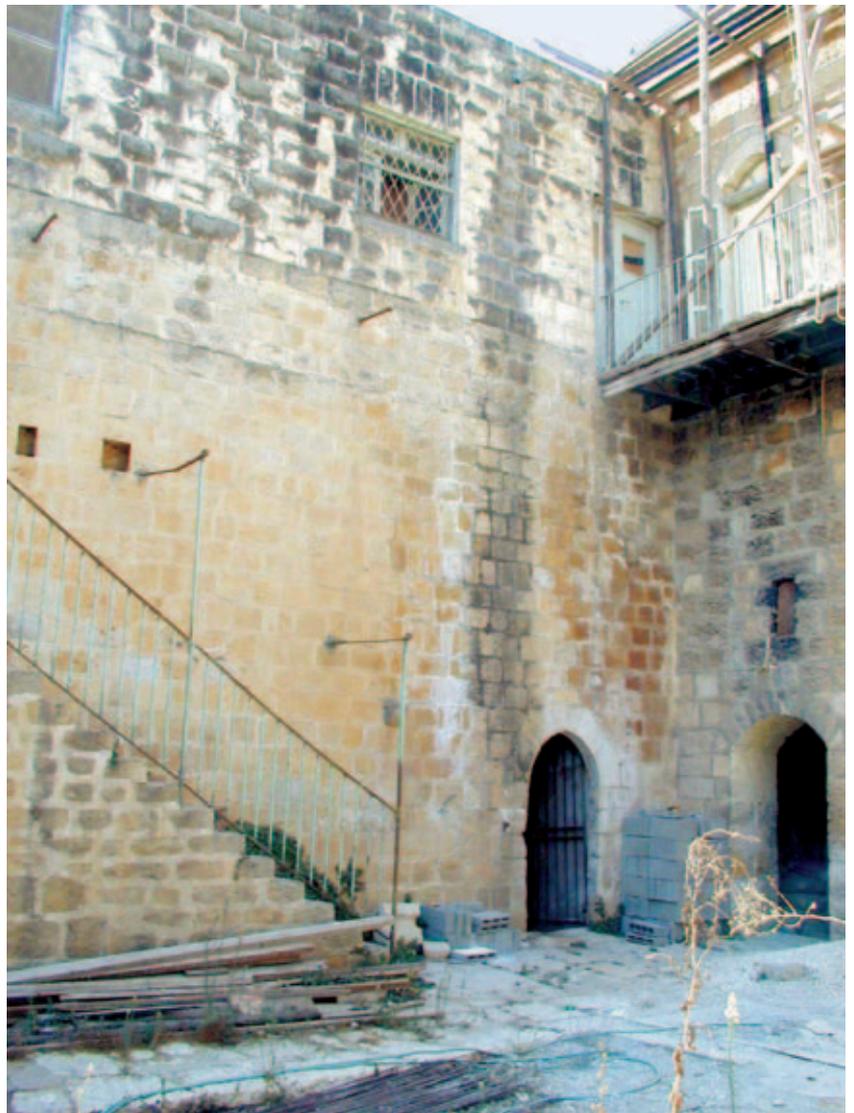
Die Verteilung der Salze erfolgte dann über die Feuchtebelastung des Mauerwerks. In abgeschatteten oder besonders feuchten Bereichen bildeten sich dann von Salzkrusten umgebene feuchte Zonen (Abb. 10 u. 11). Durch die ständige Umkristallisation von Salzen im Tagesgang findet sich dort absandende Verwitterung. Besonders betroffen sind hiervon der Eingangsbereich zu den Räumen R2 und R3 (Abb. 10) und der Fensterbogen zum Raum R2 unter der Treppe (Abb. 12), hier sind die Verzierungen auf den zwei Bogensteinen rechts schon fast vollständig abgewittert. Auch in der Fassade finden sich einzelne Steine, die bis zu 3 cm der originalen Oberfläche verloren haben, aber von weitgehend intakten Steinen umgeben sind (Abb. 13). Vermutlich handelt es sich hierbei um porösere Varietäten des verbau-

11 Ostfassade des modernen Westflügels.

Die Außenfassaden sollte man vorsichtig mechanisch von Salzen und Bewuchs reinigen. An salzbelasteten Bereichen könnten zusätzlich eine Kompressenentsalzung durchgeführt werden, deren Wirksamkeit man z. B. mit Leitfähigkeitsmessungen oder Salzanalysen kontrollieren kann. Es empfiehlt sich den Zementmörtel der äußeren Fugen zu entfernen und durch einen an das Kalksteinmauerwerk angepassten Kalkmörtel mit einer kleinen Beimengung von Weißzement zu ersetzen, sofern der im Inneren der Fugen vorhandene historische Kalkmörtel noch eine ausreichende Stabilität besitzt. Die Risse in der Fassade könnten nach Einbringen der Verankerungen gleichfalls mit diesem Kalkmörtel gefüllt werden. Steine, bei denen die Originaloberfläche verloren gegangen ist, sollte man austauschen.

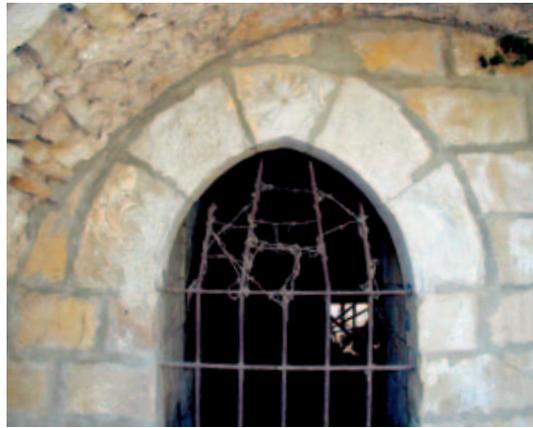
12 Fensterbogen zum Raum R2 unter der Treppe. Die Verzierungen auf den zwei Bogensteinen rechts sind schon fast vollständig abgewittert.

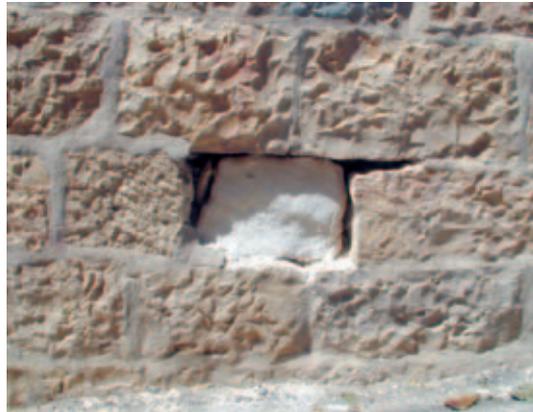
13 Stein in der Fassade, bei dem bis zu 3 cm der originalen Oberfläche abgewittert sind. Vermutlich handelt es sich um eine porösere Varietät des verbauten Kalksteins, über die der Feuchtetransport aus dem Kern des Mauerwerks erfolgte.

ten Kalksteins, über die der Feuchtetransport aus dem Kern des Mauerwerks erfolgte. Verstärkt wurde dies durch die dichten Zementfugen, die den Kapillartransport über die Fugen verhindern. Im Innern findet man vor allem im Raum R1 Salzausblühungen auf dem Innenputz, die das Fugenbild des Mauerwerks widerspiegeln (Abb. 14).

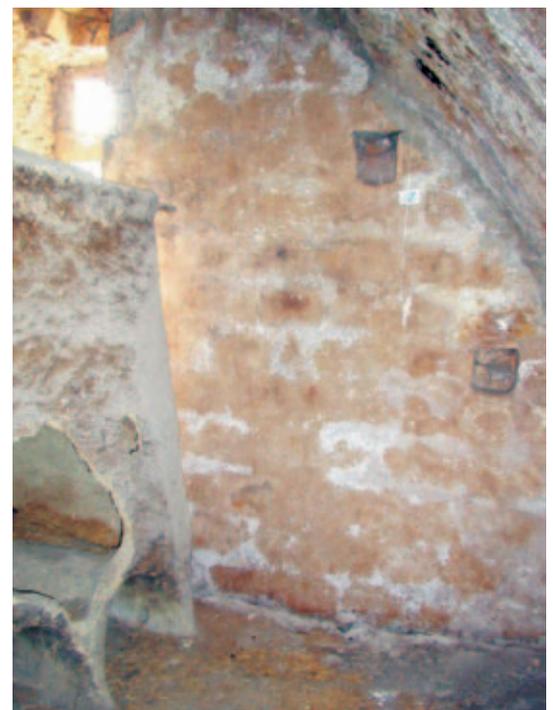
14 Salzausblühungen auf dem Lehmputz des Innenraums des Bauernhauses (R1). Die Salze folgen den Fugen des Mauerwerks, d. h. der Feuchtetransport erfolgt hier zum großen Teil über die Fugen.

Für die Innenräume empfehlen sich verschiedene Maßnahmen. Der Zementputz in Raum R5 sollte durch einen Kalkmörtel ersetzt werden. Wie an den Außenfassaden sollte man das unbedeckte Mauerwerk mechanisch reinigen und gegebenenfalls mit Kompressen behandeln. Lose Steine, z. B. der Futtertröge oder des Bodenpflasters, könnten auch in Wasserbädern entsalzt werden. Für den Lehmputz in Raum R1 empfiehlt sich eine mechanische Reinigung und das Entfernen der losen Bereiche. Ob hier eine Kompressenentsalzung durchführbar ist, müsste erst an einem Testfeld ausprobiert werden. Lehmputze sind normalerweise salzresistent, sodass eine Reinigung von Zeit zu Zeit evtl. ausreichen würde. Es kommt darauf an, ob die Luftfeuchtigkeit durch die Hygroscopicität der Salze in Griff zu bekommen ist.
