Von Stuttgart nach Esslingen Ein Baudenkmal wird für das Landesdenkmalamt umgenutzt

Ulrike Roggenbuck-Azad

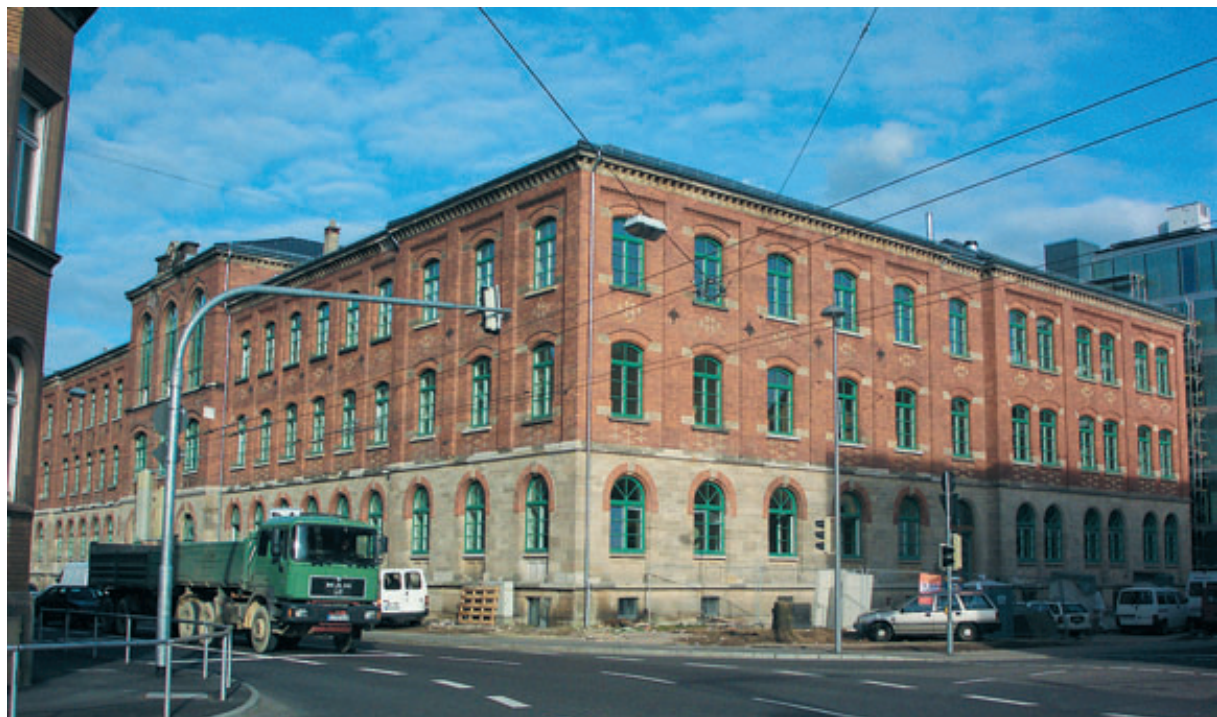
1 Ehemaliges Schelztor-Gymnasium, heute Sitz der Zentrale des Landesdenkmalamtes Baden-Württemberg, Ecke Berliner Straße / Martinstraße.

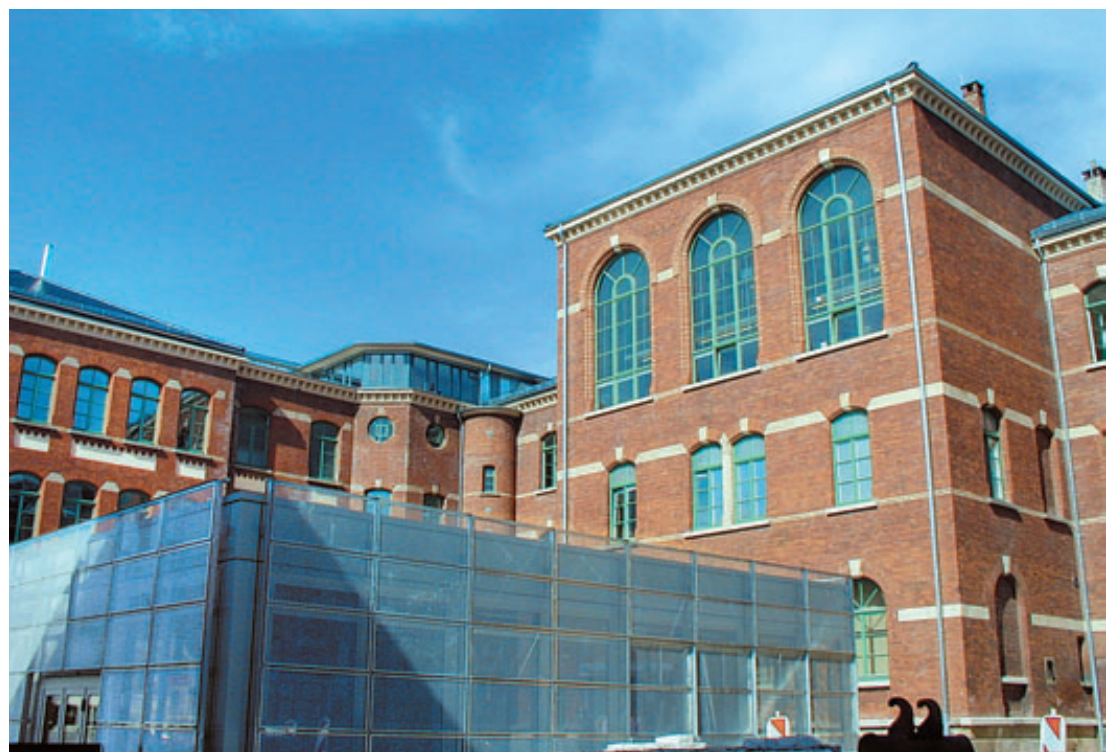
4 Der im ehemaligen Schulhof neu errichtete Bau für die Restaurierungswerkstatt der Bau- und Kunstdenkmalpflege.

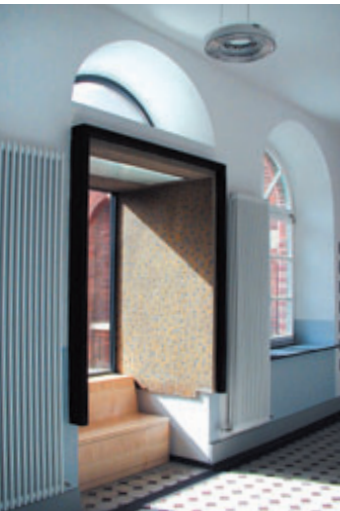
7 Reste eines der Terrarien aus den 50er-Jahren.

Die Erdgeschossflure erhielten in ihren Fensterischen und den beiden Schulhofabgängen „Terrarien“.

Die Hauptflure im Erdgeschoss, ursprünglich mit Ausgängen zum Schulhof versehen, wurden ebenfalls umgewandelt. Sie erhielten in ihren Fensternischen „Terrarien“, die mit Naturstein und Keramikplättchen im Stile der 50er-Jahre belegt wurden.

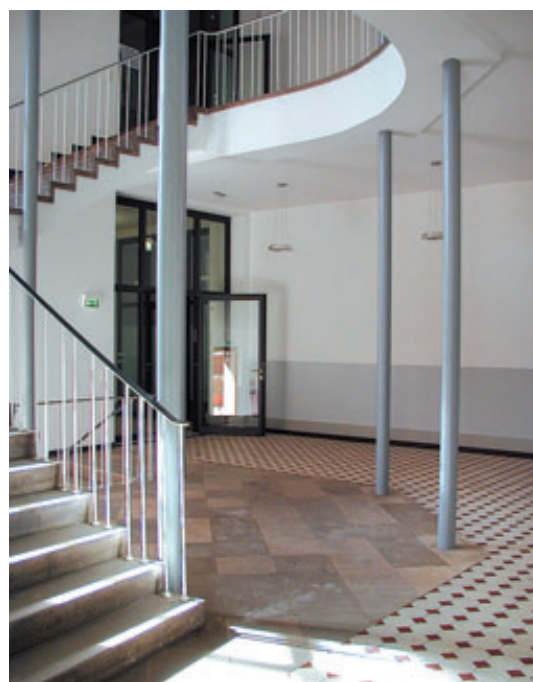
8 Treppenhaus
Südflügel, Erdgeschoss.

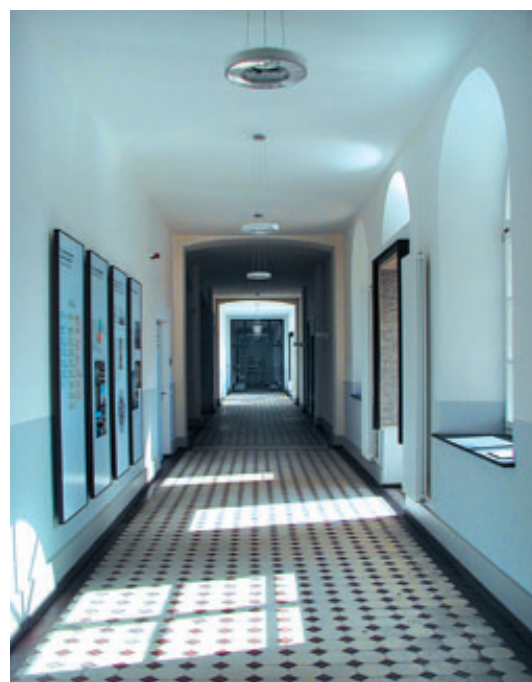
9 Flur im Westflügel,
Erdgeschoss.

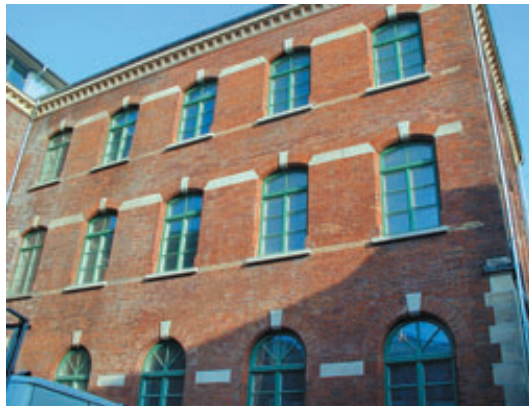
10 Nordflügel, Innenhof-fassade.

Auf der Innenhofseite sind fast vollständig die bauzeitlichen eichenen Sprossenfenster erhalten. Da die Fenstergliederung und Proportion ein wichtiger Bestandteil im Gesamtbild der Fassade ist, war die Forderung nach dem Erhalt der Fenster eine Selbstverständlichkeit. Die Einfachverglasung erhielt einen Leichtmetallrahmen auf der Innenseite aufgeklipst, um die bauphysikalischen Eigenschaften zu verbessern. Nutzerseits wurde auf die Erfüllung der Wärmeschutzverordnung zum Zwecke des Erhaltes der Originalfenster verzichtet. Originalfenster wurden in Büro- und Nebenraumbereichen erhalten.

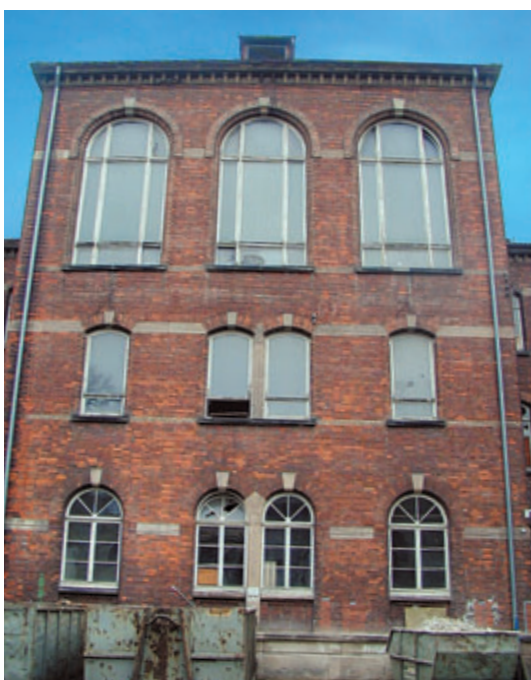
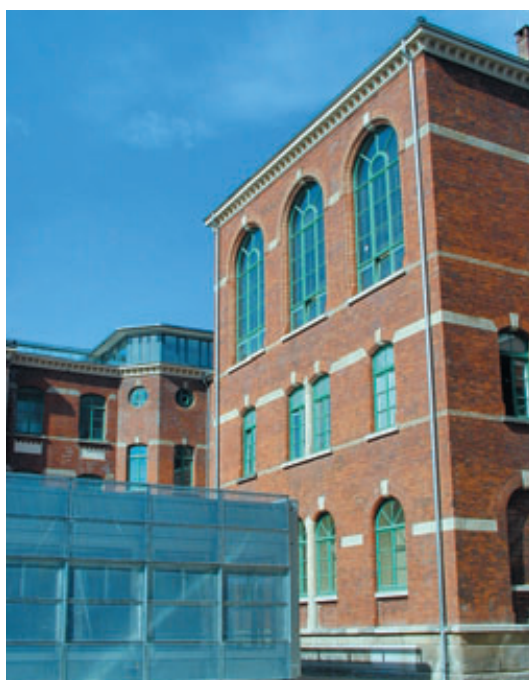
12 Mittelrisalit, Innenhoffassade, Vorzustand.

13 Mittelrisalit, Innenhoffassade, 2003.

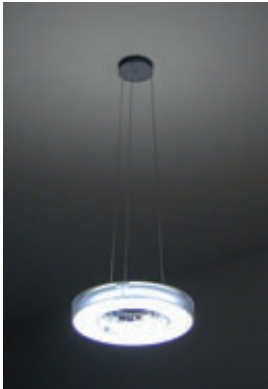
14 Pendelleuchte in den Hauptfluren.

leuchten gedacht, hat der Architekt mit der Auswahl der nun zum Einsatz gekommenen Leuchtkörper eine angemessene moderne Antwort auf eine denkmalpflegerische Forderung gefunden.

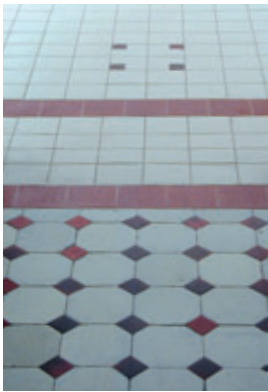
15 Alter und neuer Bodenbelag.

Die Steinzeugfliesen auf den Fluren wurden, soweit möglich, erhalten. Da entsprechend geformtes Material derzeit auf dem Markt nicht erhältlich ist, entwickelte der Architekt eine „verwandte“ Belagstruktur.

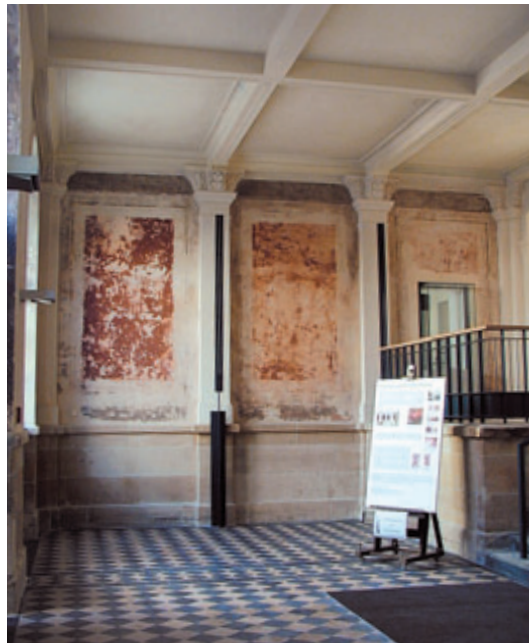
16 Endzustand der Eingangshalle.

Die Eingangshalle stellt besondere Anforderungen an die Gestaltung. Restauratorische Voruntersuchungen ließen einen umfassenden Befund an Originalfassung erwarten. Die Einbindung der Befunde in ein weitestgehend von Originalfassungen „bereinigtes“ Gebäude stand zur Aufgabe. Die an Wandgliederungen römischer Villen erinnernde Fassung der dreischiffigen und dreijochigen Halle soll Teil des Foyers und zugleich „festlicher“ Zugang zum Landesdenkmalamt sein. Die Konzeption für die gefassten Wandflächen sieht vor, die Beschädigungen der Vergangenheit nicht zu verharmlosen, sondern spürbar zu belassen. Ergänzt wird nur, was zur Lesbarkeit des

Diesen festlichen Raum, mit Haupteingang, angemessen auszuleuchten, erwies sich als schwierig. Konservatorisches Ziel ist, durch die Wahl der Leuchten und ihre Anordnung eine feierliche Atmosphäre zu erzeugen und durch die Lichtführung den Besucher zu „umhüllen“. Dafür werden den Wandvorlagen schlanke Stehleuchten vorgestellt, die in einer Art Streiflicht über die rot gefassten Wandfelder leuchten. Es ist gewünscht, dass die Wände nicht mit einer durchgängigen und einheitlichen Lichtdichte überzogen werden.

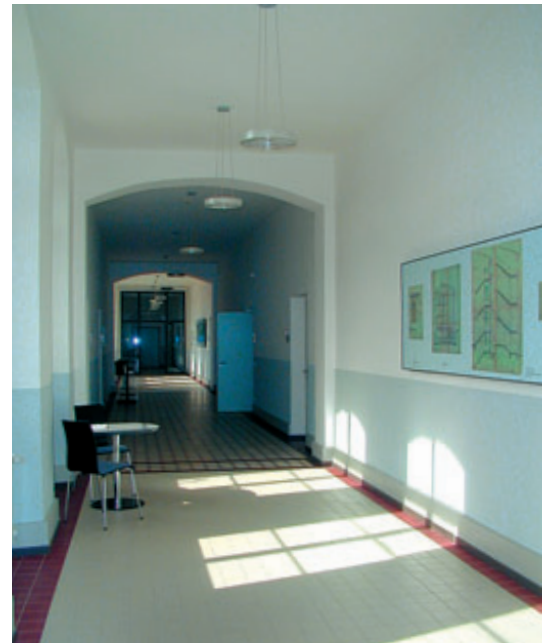
17 Flur im Westflügel, 1. Obergeschoss. Wie bei den ehemaligen Schulfluren schlagen die Türen auch heute nach außen auf.

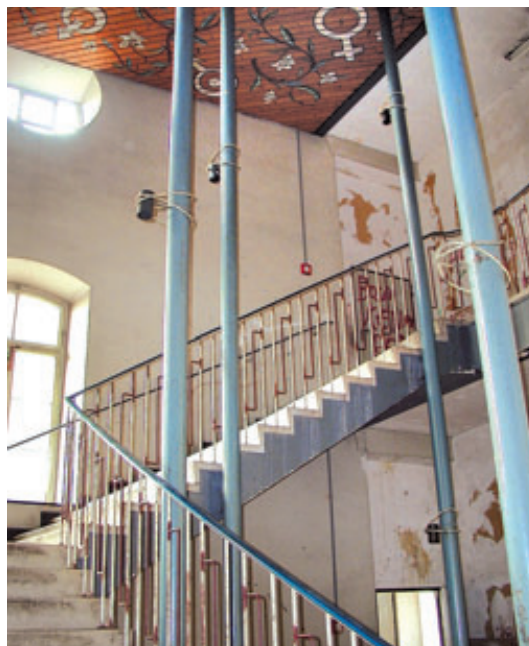
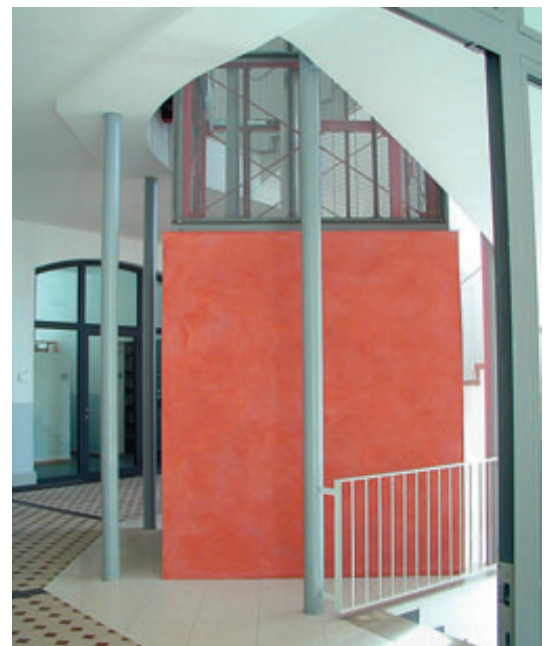
18 Treppenhaus der 50er-Jahre vor dem Umbau.

19 Treppenhaus der 50er-Jahre nach dem Umbau; Nordflügel, Erdgeschoss.

Im gesamten Gebäude wurde versucht, die verbliebene bauzeitliche Ausstattung zu erhalten und zu restaurieren. Exemplarisch wurde aber auch entschieden, die Veränderungen des 20. Jahrhunderts und seines Zeitgeistes nicht gänzlich auszulöschen. Am nachhaltigsten sind die Eingriffe der 50er-Jahre im Bereich der Treppenhäuser sichtbar. Hier wurde eine dreiläufige Treppe, abgestützt auf gusseiserne Säulen, in eine einläufige, geschwungene Betontreppe umgewandelt. Die Treppenhäuser erhielten große Treppenaugen und die Fußböden wurden im Bereich der Podeste mit Werksteinen belegt.

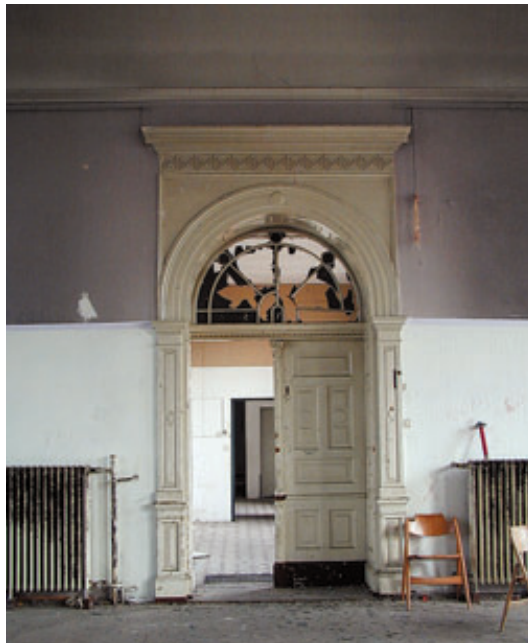
20 Ehemaliger Festsaal, vor Baubeginn.

Im Zuge der Umbauarbeiten wurden an den Wänden Fassungen und bauliche Befunde freigelegt, die eindeutige Rückschlüsse auf die ursprüngliche Wandgestaltung zulassen. So enthielt der Raum eine umlaufende hölzerne Lambrerie mit darüber liegenden Wandfelderungen.

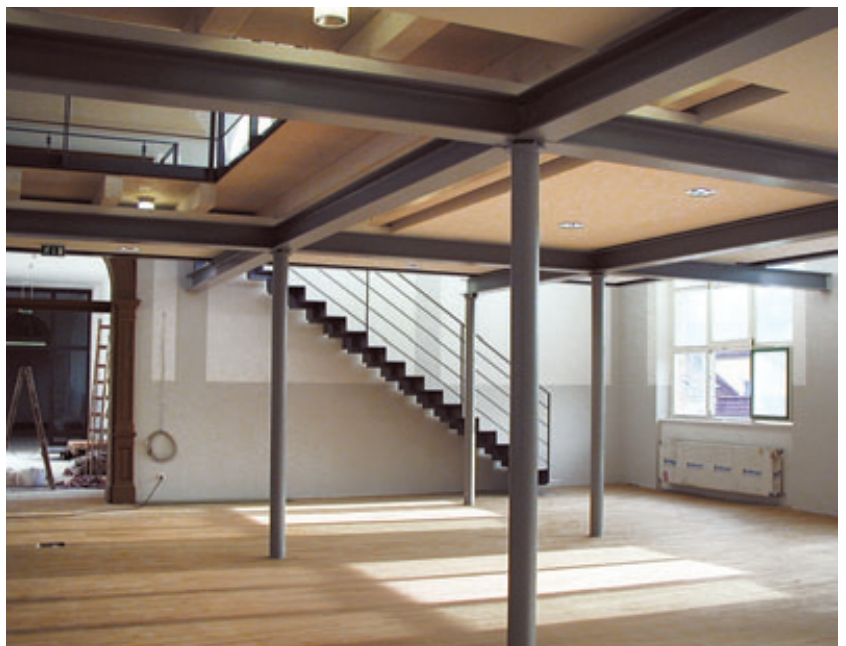
21 Ehemaliger Festsaal während des Umbaus zur Bibliothek.

werden. Die herrschaftliche Wirkung des historischen Aularaumes ist aus denkmalpflegerischer Sicht beeinträchtigt, aber es gab keine Ausweichmöglichkeiten innerhalb des Bestands oder im Neubau. Denkmalpflegerisch ist die Neuinterpretation der Aula sicher problematisch. Neben dem Verlust des Großraumes waren nutzungsbedingt auch aufwändige statische Eingriffe notwendig, die bis in die Eingangshalle durchschlagen. Aus Nutzersicht wurde jedoch ein Bibliotheksraum geschaffen, der zum Studium der Fachliteratur einlädt.

Die Decke war aufwändig in Grün und Brauntönungen gestaltet. Von Stuckaufsätzen zeugen die Anzeichnungen/Risse und Abdrücke im Deckenspiegel. Zudem liegt eine historische handkolorierte Bauzeichnung vor. Der Deckenspiegel wurde im Zuge der Umnutzung einer Neugestaltung unterzogen. Da aus konservatorischer Sicht abgehängte Leuchten ausschieden, wurde ein Beleuchtungskonzept entwickelt, das mittels Reflexion an der Decke die geforderten Luxwerte erreichte. Diese Konzeption machte eine Neuinterpretation des Deckenspiegels und seiner Farbigkeit notwendig.

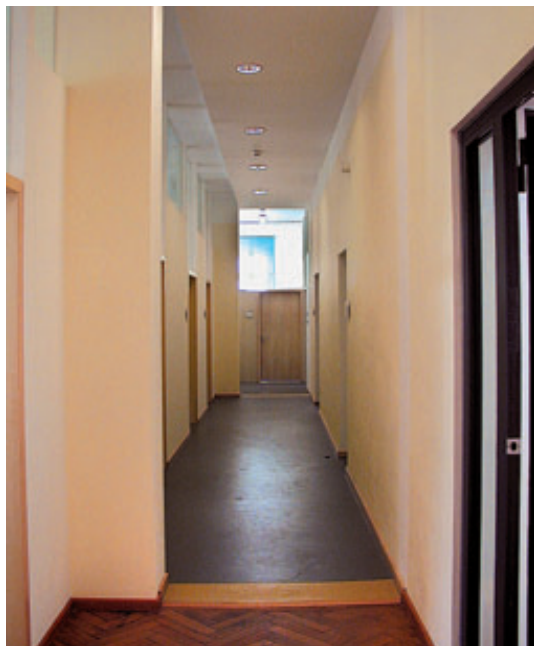
25 Büro in einem historischen Klassenraum, Südflügel, 1. OG.

Herzstück einer Schule sind die Klassen- oder Fachräume. In Teilbereichen konnten die gebäudetypischen Großstrukturen erhalten bleiben. Wo dies nutzungsbedingt nicht möglich war, wurde die konservatorische Forderung aufgestellt, dass sich neue Wände mittels Glas von der Decke ablösen müssten, und somit wenigstens eine visuelle Möglichkeit zur Erfassung der Großstrukturen eingeräumt wurde. Ein weiteres Mal

scheiterte die konservatorische Überlegung, Teil der denkmalrechtlichen Genehmigung, an finanziellen Mitteln. Die Konzeption wurde nur in Teilen umgesetzt. Flurparallel erhielten die Wände Oberlichter. Gleichzeitig lösen sich die Trennwände mittels eines fensterhohen Glasschlitzes von den Außenwänden ab.
