## Römische Badruine Badenweiler Historische Wurzeln des Kurortes neu präsentiert

*In den vergangenen Jahrzehnten konnte die römische Badruine (2.–3. Jh. n. Chr.) in Badenweiler, eines der bedeutendsten archäologischen Denkmale im Lande, nur zweimal pro Woche im Rahmen einer Führung besichtigt werden. Seit über 20 Jahren setzten sich das Staatliche Vermögens- und Hochbauamt Freiburg und das Landesdenkmalamt Baden-Württemberg für eine Erneuerung des 1953 errichteten Schutzdaches ein, das mit etwa 25 x 50 m nur den Kernbereich überdeckte und wesentliche Teile der Ruine ungeschützt den Witterungseinflüssen aussetzte. Seit September 2001 lädt ein heller Schutzbau aus Stahl und Glas nun wieder täglich Besucher zu einem interessanten Rundgang durch die Badruine, die historischen Wurzeln Badenweilers ein.*

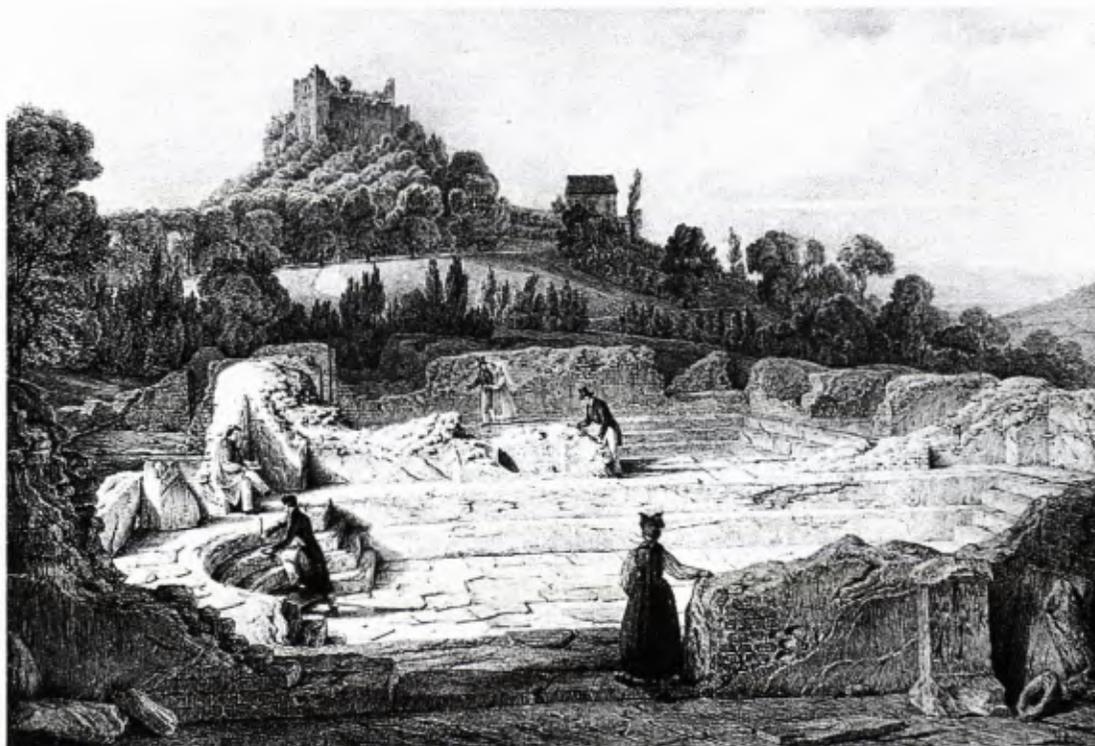
1 Die Lithographie von G. Engelmann nach M. J. Chapuis zeigt Archäologen bei der Arbeit in der 1784 freigelegten Badruine. Im Hintergrund die Burgruine Baden und das Belvedere.

Im Jahre 1784 wurden die baulichen Überreste der römischen Heilthermen entdeckt, mit finanzieller Unterstützung des Markgrafen Karl Friedrich von Baden ausgegraben (Abb. 1) und im selben

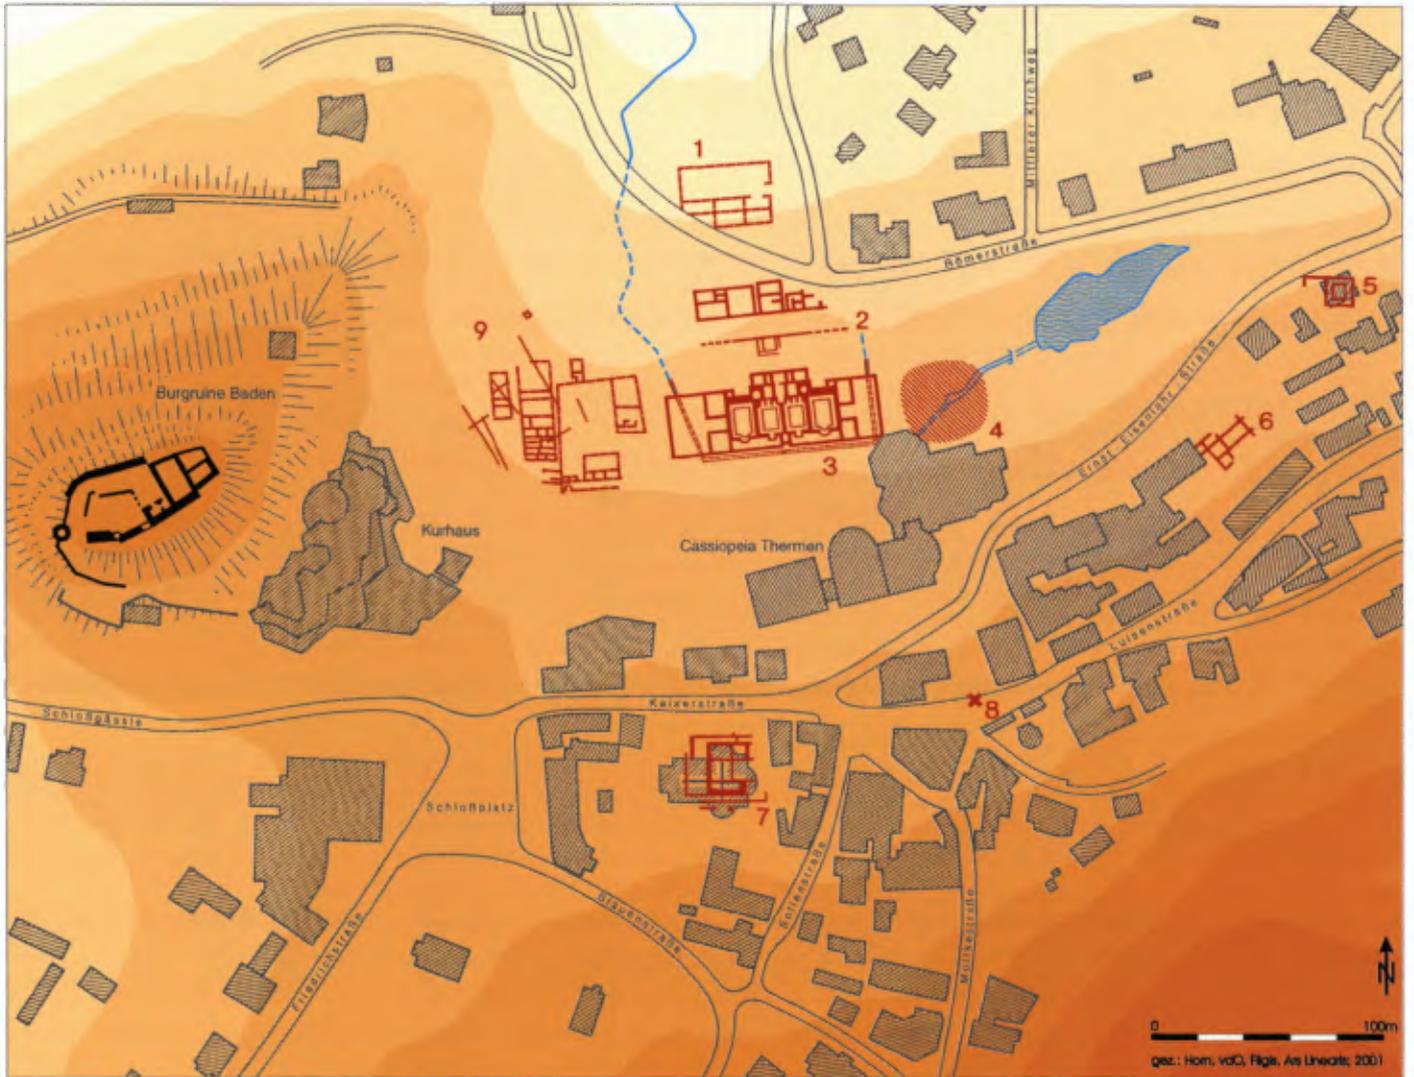
2 Archäologischer Übersichtsplan von Badenweiler in römischer Zeit: 1 vermutlich gewerblicher Betrieb, 2 wohl zu den Thermen gehöriger Bau (sog. „Geschirrfabrik“), 3 Thermen, 4 Dienstleistungsbereich für den Kurbetrieb, 5 gallo-römischer Tempel, 6 Wohnbereich („Terrassenhaus“), 7 Podiumstempel, 8 Thermalquelle, 9 durch geophysikalische Messungen nachgewiesene Baustrukturen, gestrichelt; vermutlich römischer Zeitstellung. Aufgrund der relativ steilen Hanglage sind gewisse Verzerrungen nicht auszuschließen.

mischen Okkupation rechtsrheinischer Gebiete um die Quellen eine zivile Siedlung städtischen Charakters mit Straßen, Plätzen, öffentlichen und privaten Einrichtungen wie Tempel, Bauten für Handwerk, Handel, Gewerbe und einem überregionalen Bäderbetrieb mit den dafür notwendigen Unterkünften für in Badenweiler Heilung suchende Gäste (Abb. 2).

Die Überreste der römischen Heilthermen liegen etwa 150 m von den warmen Quellen entfernt auf einer hangabwärts geschaffenen Terrasse (Abb. 2).

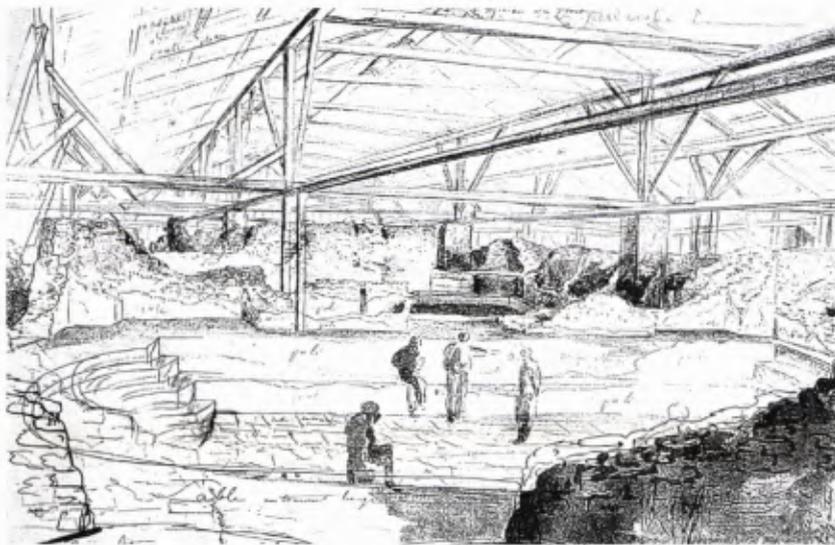
4 Skizze einer Schutzdachkonstruktion über der römischen Badruine in Badenweiler. Blick über das östliche Badebecken. Maximilian von Ring, 1827.

Jahr noch mit einer Überdachung gegen Witterungseinflüsse geschützt (Abb. 4). Die Überdachung der römischen Badruine von Badenweiler darf als eine der frühesten denkmalpflegerischen Maßnahmen im heutigen Baden-Württemberg bezeichnet werden.

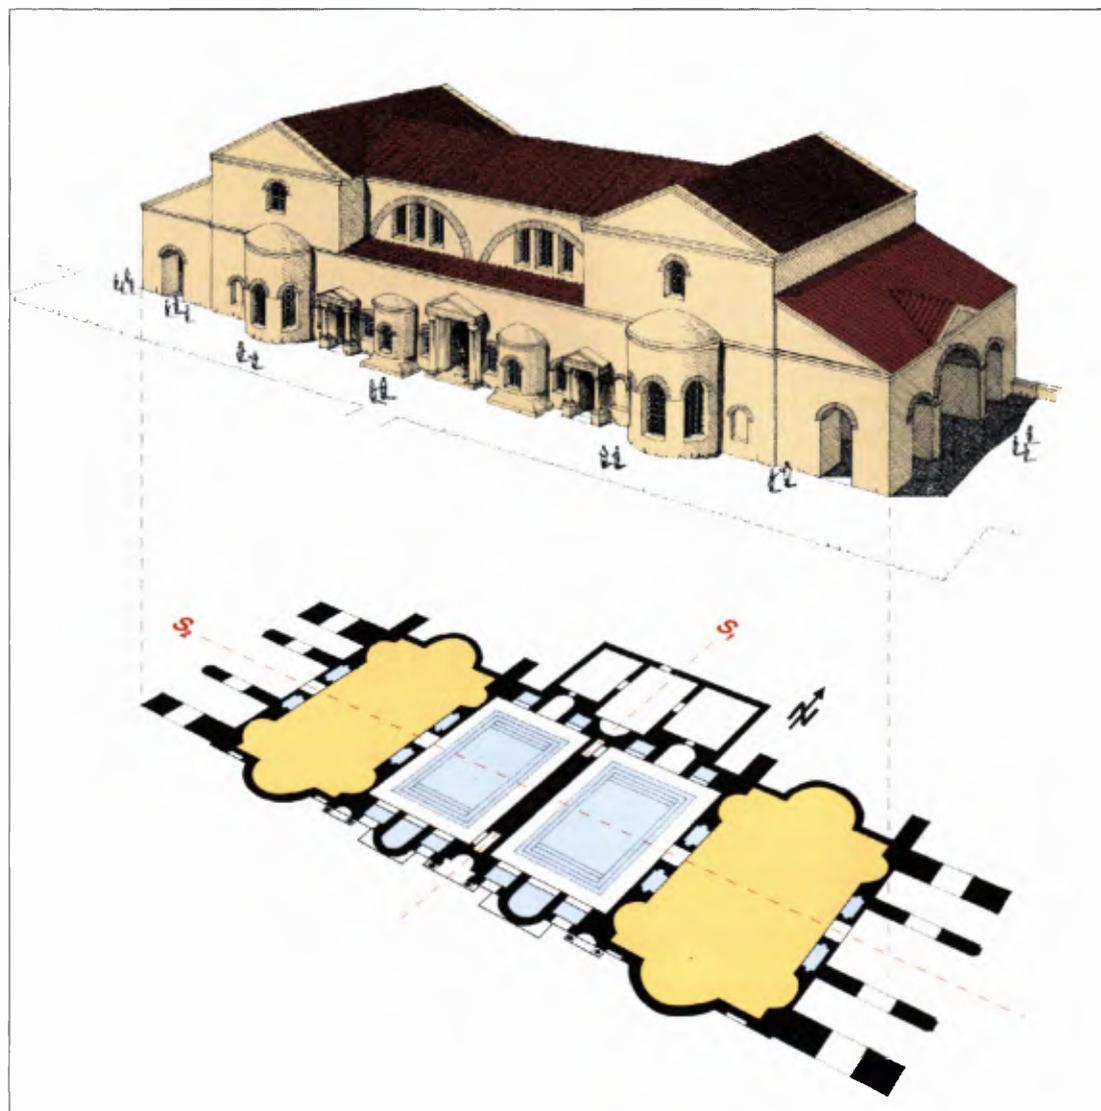
5 Früher Bauzustand der römischen Heilthermen von Badenweiler. Hypothetische Rekonstruktion nach H. Mylius, ergänzt durch mächtige Stützmauern zur Aufnahme des Gewölbeschubes. Blick von Südosten. Zur Verdeutlichung sind die beiden Symmetrieachsen S1 und S2, die der ursprünglichen Planung zugrunde liegen, eingetragen.

Der Grundriss des frühen Thermenbaus (Abb. 5 u. 6) war zunächst doppelsymmetrisch angelegt. Die am deutlichsten ausgeprägte Symmetrieachse S1 bildet die in Nordsüdrichtung durchgehende Mittelmauer zwischen den Räumen 6 und 7. Zu beiden Seiten dieser Mittelmauer liegen je zwei große, ehemals wohl tonnenüberwölbte Räume, die zur Ableitung des Gewölbeschubes außen mächtige Stützmauern besaßen. Im Norden ist zwischen weiteren Stützmauern ein Rechteck-

bau, der sogenannte „Nordvorbau“, mit drei Räumen angefügt. Die durch Nordvorbau und spätere Umbaumaßnahmen verunklärte Symmetrieachse S2 ist nur noch innerhalb der Räume nachvollziehbar und verlief durch die Eingänge der vier Haupträume, also rechtwinklig zur Symmetrieachse S1 (Abb. 5). Die beiden äußeren, von Osten bzw. von Westen zu betretenden Auskleideräume 5 und 8 (Abb. 8), besaßen ursprünglich halbrunde Apsiden an Nord- und Südseite, in den Längswänden vier Duschbecken (Abb. 10), flankiert von Halbrundnischen zur Statuenaufstellung, sowie einen Durchgang zu den beiden an der Mittelmauer gelegenen Baderäumen 6 u. 7 (Abb. 9). Die Mitte dieser Baderäume nahm je ein etwa 60 m großes und gut 1 m tiefes Badebecken ein, sodass nur noch ein schmaler Umgang verblieb. In den Südwänden der Räume 6 u. 7 befanden sich jeweils drei Wannensäle (Abb. 11), in den Nordwänden dagegen jeweils nur zwei Wannensäle, zwischen denen ein Durchgang in die „Serviceräume“ des Nordvorbaus führte. Badebecken, Wannensäle, Boden und Sockelzone der Räume waren mit fein überschliffenem *opus signinum* (Ziegelsplittestrich oder -verputz) ausgestattet. Die übrigen Wandflächen der etwa 12 m hohen Räume waren verputzt und mit Streifenmalerei geschmückt. Heizanlagen besaßen diese vier Haupträume nicht. Mächtige, bis 2,4 m

dicke Mauern stützten an der Ost- und Westseite des Gebäudes die Tonnengewölbe über den Auskleideräumen und bildeten wohl überdachte Eingänge (Abb. 5).

Eine besonders reiche architektonische Ausstattung kennzeichnet die Südfassade der Thermen (Abb. 5). Vorspringende, von rechteckigen Wandnischen flankierte Apsiden, halbrunde, mit Ädikulen gerahmte Nischen zur Aufstellung von Skulpturen, dazwischen kleine Apsiden der Wannensäubern und darüber große verglaste Fenster, die Sonnenlicht in die Räume fließen ließen, gliederten die Schauffassade der Heilthermen. Davor erstreckte sich eine ebene, wahrscheinlich gepflasterte Fläche von ca. 8 m Breite.

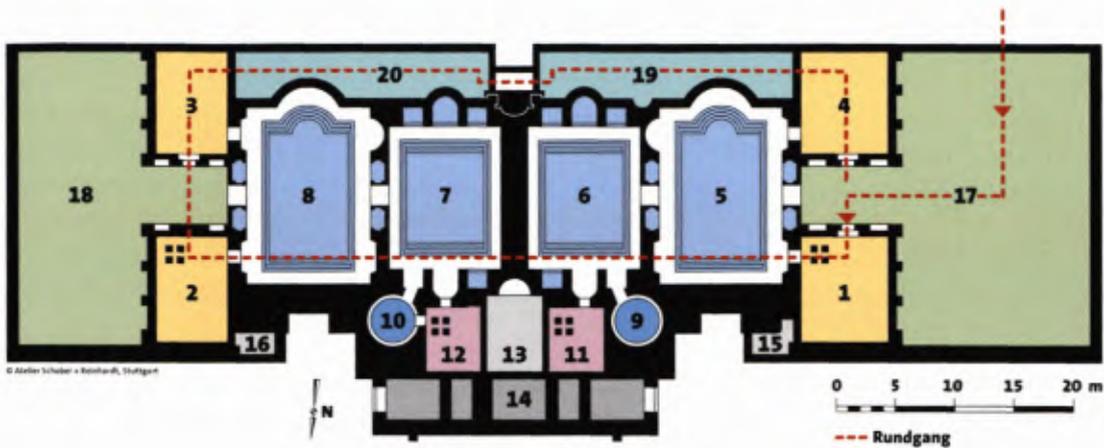
6 Schematischer Grundriss der römischen Badruine mit ange deutetem Besucherrundgang, für den zusätzliche Wanddurchbrüche geschaffen werden mussten, die in diesem Plan nicht dargestellt sind. 1–4 Auskleideräume; 5–8 Badebecken mit Wasserbecken für Thermalwasser; 9, 10 Kaltwasserbecken; 11, 12 Schwitzräume; 13 Heizraum für Schwitzräume; 14 „Serviceräume“; 15, 16 Heizräume; 17, 18 Terrassen als Ruhe zonen; 19, 20 Hofbereich. :: Fußboden- und Wandheizung.

Ungewöhnlich viel Bau- und Brandschutt fand sich in den Planierungen über dem großen Drainagekanal im Bereich der sogenannten „West- und Ostterrasse“ (Abb. 6, Räume 17 u. 18). Eine Zerstörung des Thermenbaus, besonders seiner nördlichen Teile, vielleicht durch Erdbeben oder Setzungen im problematischen Baugrund verursacht, führte zu einem Wiederaufbau mit weitreichenden Veränderungen (Abb. 13). Der Nordvorbau wurde vergrößert und erhielt eine verstärkte Umfassungsmauer mit Eingängen an Ost- und Westseite, die später jedoch wieder zugesezt wurden, als man Abwasserrinnen verlegte und stützende Gewölbe errichtete. Die schwer beschädigten nördlichen Apsiden der ehemaligen Auskleideräume 5 u. 8 (Abb. 6) trug man bis auf das obere Niveau der römischen Erdböschungen ab, schuf einen geraden Raumabschluss und verstärkte die ursprünglich nur ca. 0,75 m dicke Nordmauer mit über 3 m dicken Stützmauern. Nach Osten und Westen erweiterte man die Thermen um jeweils drei, zum Teil beheizbare Räume 1–4 (Abb. 6) und einen wohl teilüberdachten großen Vorhof 17 u. 18. Die Räume 17 u. 18 bildeten die neuen Eingänge, 3 u. 4 dienten wohl als Auskleide- und 1 u. 2, die beheizbar waren, als Salb- und Ruheräume. Die Freiflächen der wohl teilüberdachten, palästraartigen Vorhöfe 17 u. 18 könnten für Spiele oder gymnastische Übungen genutzt worden sein. In die ehemaligen Auskleideräume 5 u. 8 wurde jeweils ein etwa 85 m<sup>2</sup> großes Badebecken eingebaut (Abb. 7), so dass wiederum nur ein schmaler Umgang verblieb. Zur Stabilisierung der Längsmauern setzte man die in die Wände eingelassenen Duschbecken mit Mauerwerk zu und verkleinerte die Halbrundnischen – bis auf eine in Raum 5 – zu Rechtecknischen geringerer Tiefe.

Durchgänge zu den neu errichteten Räumen im Osten und Westen wurden im Bereich ehemaliger Nischen geschaffen. Alle Badebecken, ihre Umgänge und die anschließenden Wandsöckel sowie die weiter benutzten Wannebäder in 6 u. 7 (Abb. 6) erhielten eine Verkleidung aus geschliffenen Kalksteinplatten. Die Wandflächen darüber waren wieder verputzt und mit Streifenmalerei geschmückt. Die letzte Änderung im Nordvorbau war die Einrichtung der beiden runden Kaltwasserbecken 9 u. 10 und der Schwitzräume 11 u. 12, die vom zentralen Raum 13 aus beheizbar waren. Die Beheizung der Räume 1 u. 2 erfolgte von separaten kleinen Heizräumen in den Ecken zur Nordfassade des Hauptbaues. Die vier großen Baderäume erhielten auch im Zuge dieses Umbaus keine eigene Heizung, müssen also weiter durch die aus den Badebecken abstrahlende Wärme des Thermalwassers und in der kalten Jahreszeit zusätzlich durch Holzkohlebecken beheizt gewesen sein. Die schmalen Umgänge um die Badebecken werden durch überlaufendes Wasser aus den Wannebädern oder vom Wasserzulauf der Badebecken gesondert abgeleitetem Wasser erwärmt worden sein. Fri-

floss – und dies wäre an beiden Enden des großen Drainagekanals nördlich der teilüberdachten Vorhöfe 17 u. 18 (Abb. 6).

Sehr spät müssen die nur wenig tief gegründeten Südmauern der Räume 19 u. 20 (Abb. 6) sowie der dazwischen liegende Raum vor der Südfassade der Thermen errichtet worden sein, deren Zweckbestimmung bisher nicht eindeutig geklärt werden konnte. In diesem Zusammenhang mauerte man wohl auch alle äußeren Wandnischen der Südfassade zu, entfernte ihre architektonischen Rahmungen und beraubte die Schaufassade damit ihres Schmuckes.

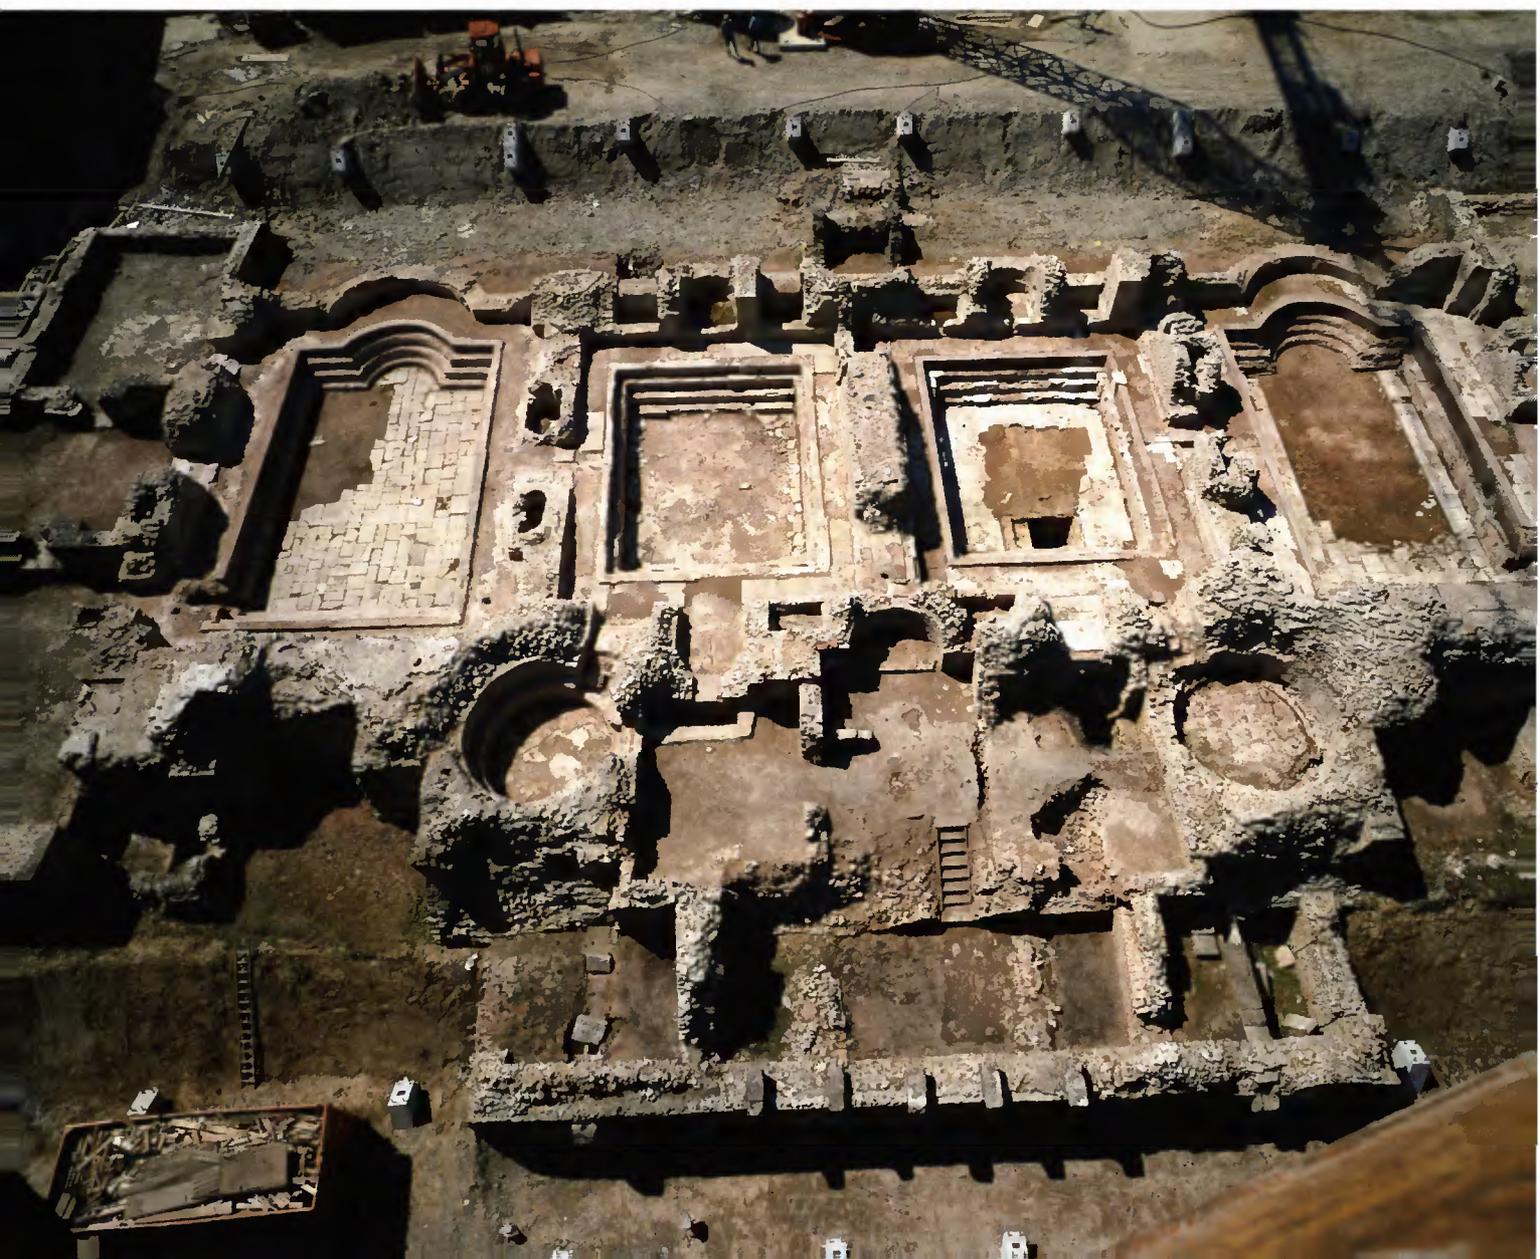
7 Ansicht der römischen Thermenruine vom Baukran aus, Sommer 2000. Die Fundamente für das Stahl-Glas-Gewölbe sind bereits ausgeführt.

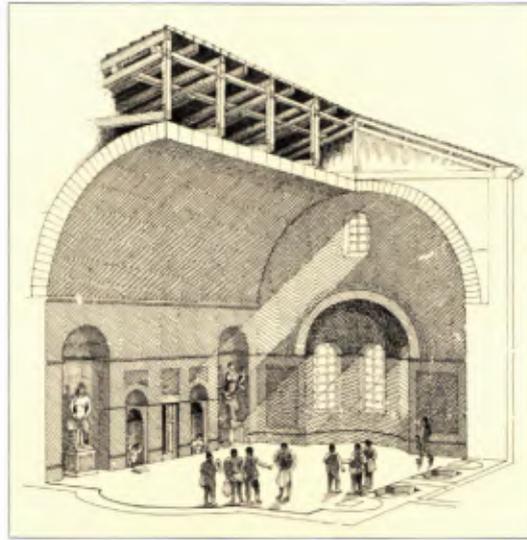
8 Auskleideraum 5 (früher Bauzustand) mit Apsiden an Nord- und Südseite, halbrunden Nischen zur Aufstellung von Statuen und in Wand und Boden eingelassenen Duschbecken. Hypothetische Rekonstruktion nach H. Mylius. Blick von Nordwesten.

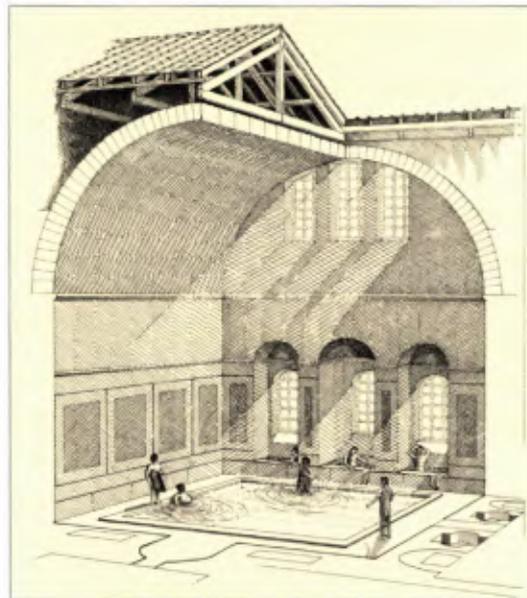
9 Baderaum 6 mit großem Badebecken in Raummitte, drei Wannenbädern in der Südwand, zwei Wannenbädern in der Nordwand und dazwischenliegendem Durchgang zum Nordvorbau. Hypothetische Rekonstruktion nach H. Mylius. Blick von Nordwesten.

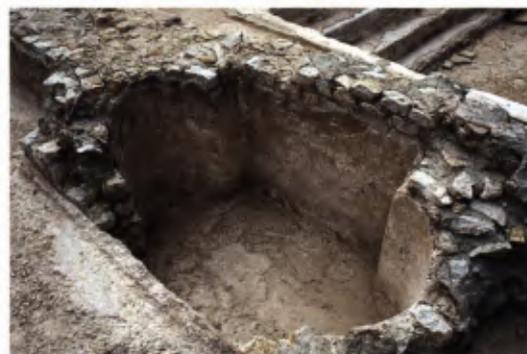
10 Blick in das südwestliche Duschbecken des Raumes 8.

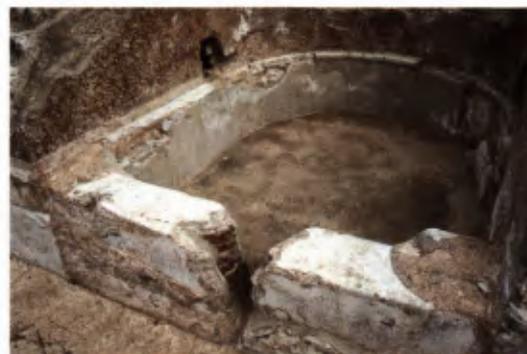
11 Mittleres Wannenbad in der Südwand des Raumes 6. An der Wannenbrüstung sind die hellen Reste der ersten Putzausstattung und in der Wanne Reste der späteren Verkleidung mit Steinplatten erkennbar.

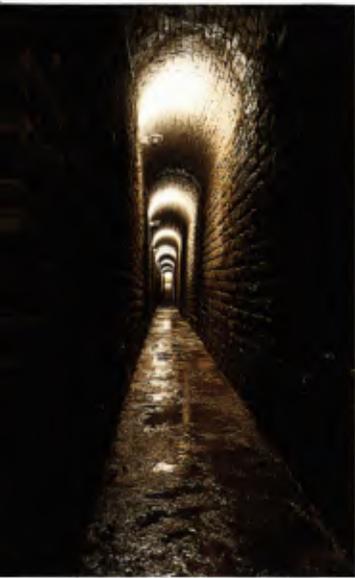
12 Blick in den 1998 wieder hergestellten großen Drainagekanal, der zur Ableitung von Hang- und Abwasser diente und diese Funktion auch heute teilweise wieder übernimmt.

Zur Ableitung von Regen- und Hangwasser sowie Abwasser aus Badebecken, Wannensäubern und Duschbecken war ein großer – 1998 restaurierter und nun wieder begehrter – etwa 0,9 – 1,2 m breiter und bis zu 3,7 m hoher Drainagekanal (Abb. 12) von ca. 140 m Länge hangseits U-förmig um das Gebäude gelegt worden. In diesen Kanal mündet ein an der Innenseite der Gebäude-Nordwand verlaufender kleiner Kanal, der bisher nur teilweise untersucht werden konnte und als ältester Drainage- und Abwasserkanal innerhalb der Thermen bezeichnet werden darf. Möglicherweise war zunächst vorgesehen, die Badebecken der Räume 6 u. 7 in diesen Kanal zu entwässern. Später wurde die gesamte Entwässerung der Badebecken auf gedeckte Steinrinnen umgestellt.

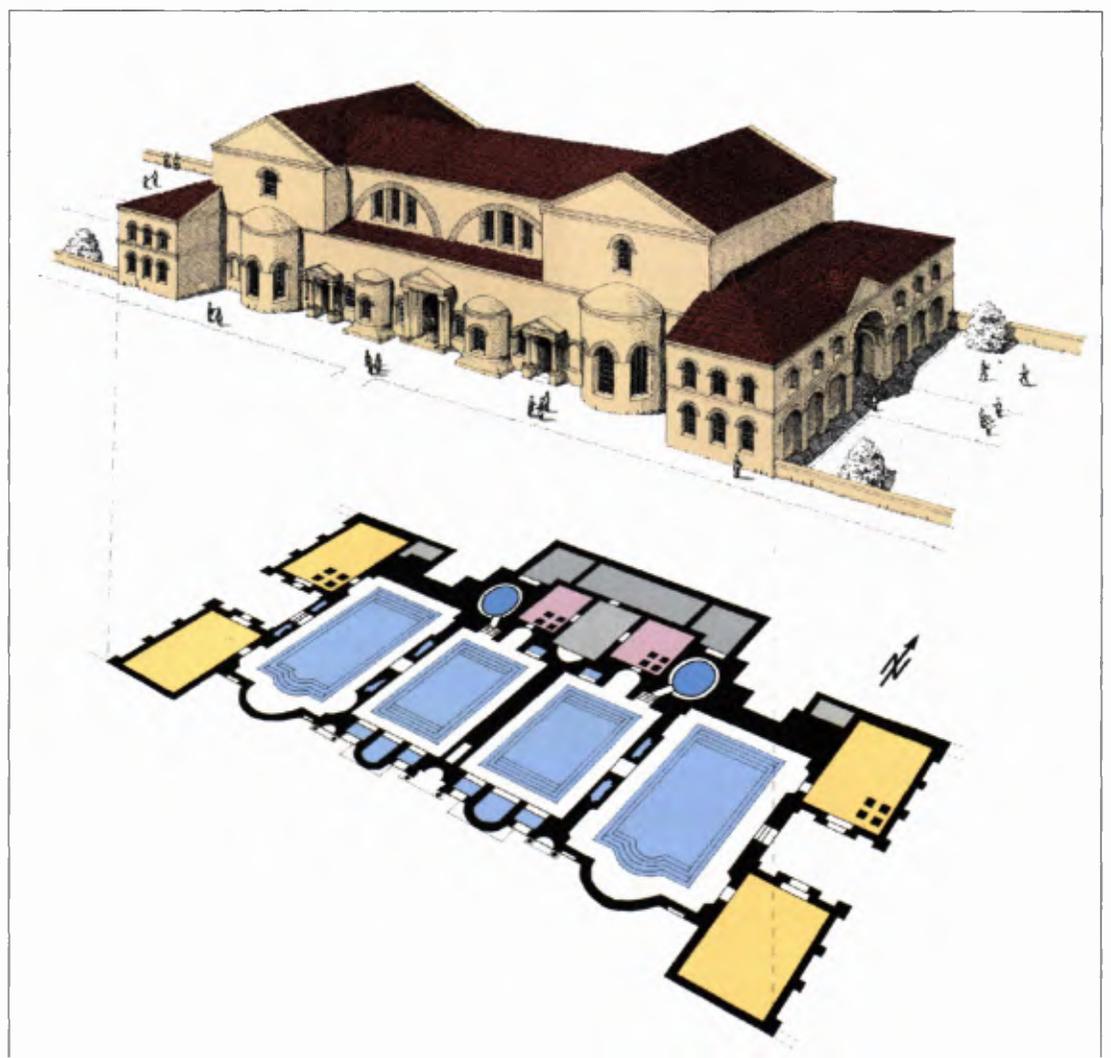
13 Später Bauzustand der römischen Heilthermen von Badenweiler mit den Erweiterungen im Norden, Osten und Westen. Hypothetische Rekonstruktion nach H. Mylius. Die angedeuteten „Terrassen“ waren wohl teilüberdachte Vorhöfe. Blick von Südosten.

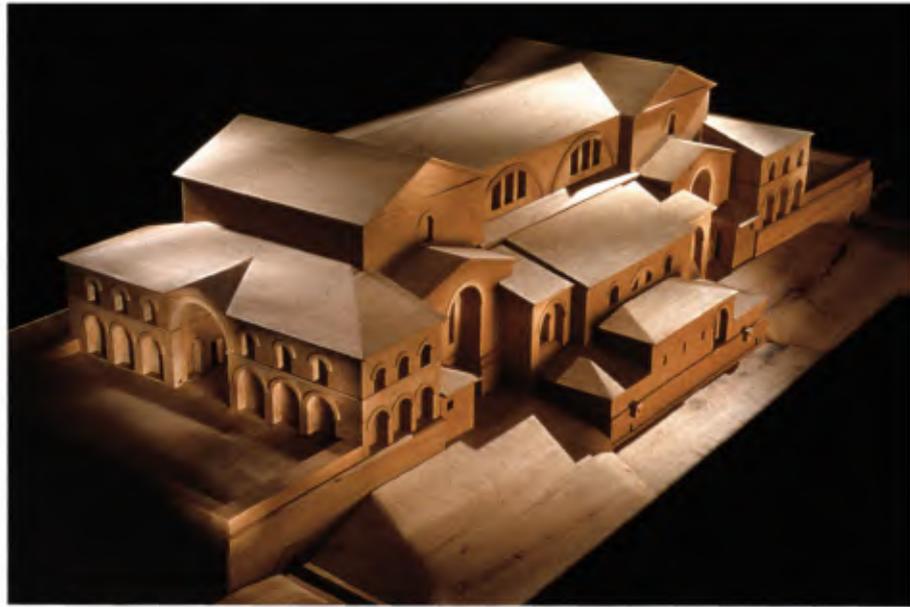
14 Holzmodell der römischen Heilthermen von Badenweiler, späterer Bauzustand. Blick von Nordosten. Modellmaßstab 1:66,6.

Die Nordfassade war dagegen über alle Bauphasen hinweg – trotz der vielfältigen Dachlandschaft (Abb. 14) – stets die weniger attraktive Rückseite der Thermen. Bereits der angefügte Nordvorbau verunklärte die ursprünglich angestrebte doppelsymmetrische Gestaltung des Thermenbaus. Stützpfiler und bis zu 3 m hohe Erdböschungen, also Maßnahmen zur Stabilisierung der Thermen-Nordmauer, besonders aber Ausflüsse von Abwasserleitungen prägten den rückseitigen Charakter dieser Fassade. Rekonstruktionen von Friedrich Weinbrenner vom Anfang des 19. Jahrhunderts und Hermann Mylius aus dem

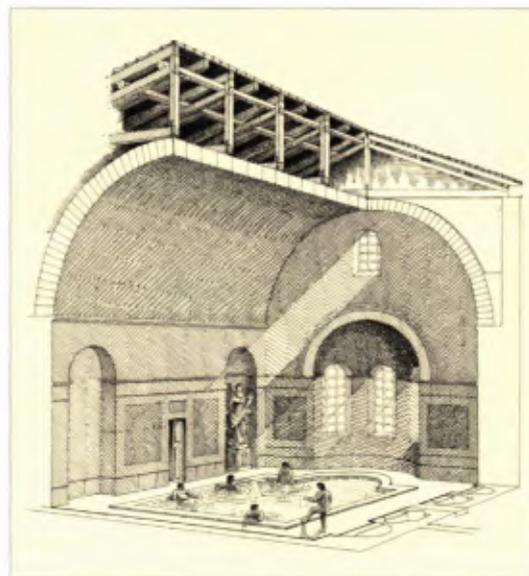
15 Zum Baderaum mit großem Becken umgebauter ehemaliger Auskleideraum 5 (späterer Bauzustand). Hypothetische Rekonstruktion nach H. Mylius. Aus statischen Gründen wurden die Nordapsiden der Räume 5 und 8 abgetragen und mittels mächtigen Stützmauern ein gerader Raumabschluss geschaffen. Duschbecken wurden zugemauert und Halbrundnischen – bis auf eine in Raum 5 – zu Rechtecknischen verkleinert.

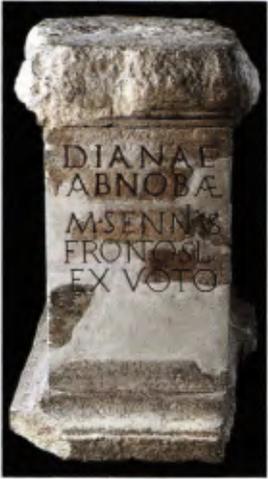
16 Statuenpostament mit Weihung an Diana Abnoba von Marcus Sennius Fronto. B 0,69 m, L 1,23 m, H 0,98 m.
