Orientalisches Wertheim ?

Eine Sackgasse in der mittelalterlichen Altstadt

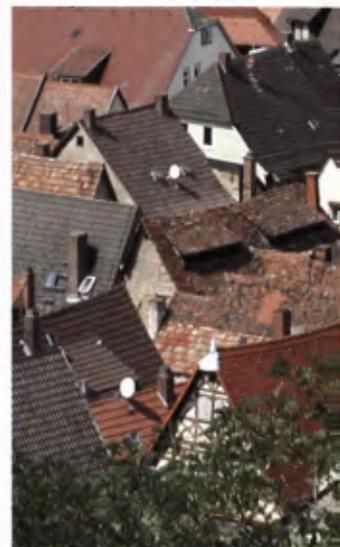
1 Lage des Untersuchungsgebietes in der Altstadt Wertheims.

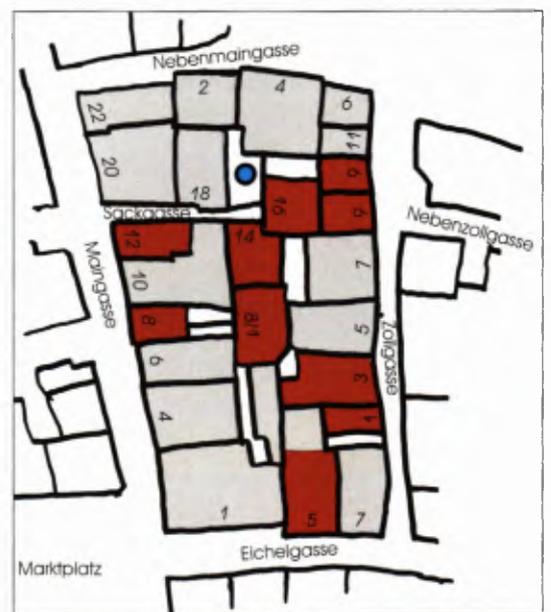
3 Übersicht des Quartiers mit Straßennamen und Hausnummern: Deutlich zu erkennen ist die Sackgasse, die auf einen ehemaligen Brunnenhof hin- führt.

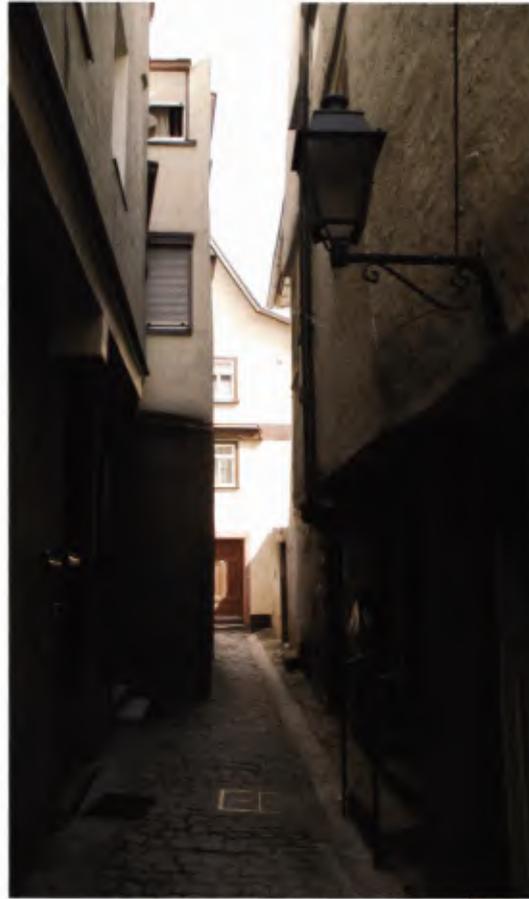
4 Die mittelalterliche Sackgasse mit dem abschließenden Haus Maingasse 16 von 1457.
