# Zur Wiedereinweihung von Schloß Gomaringen

Günter Kolb

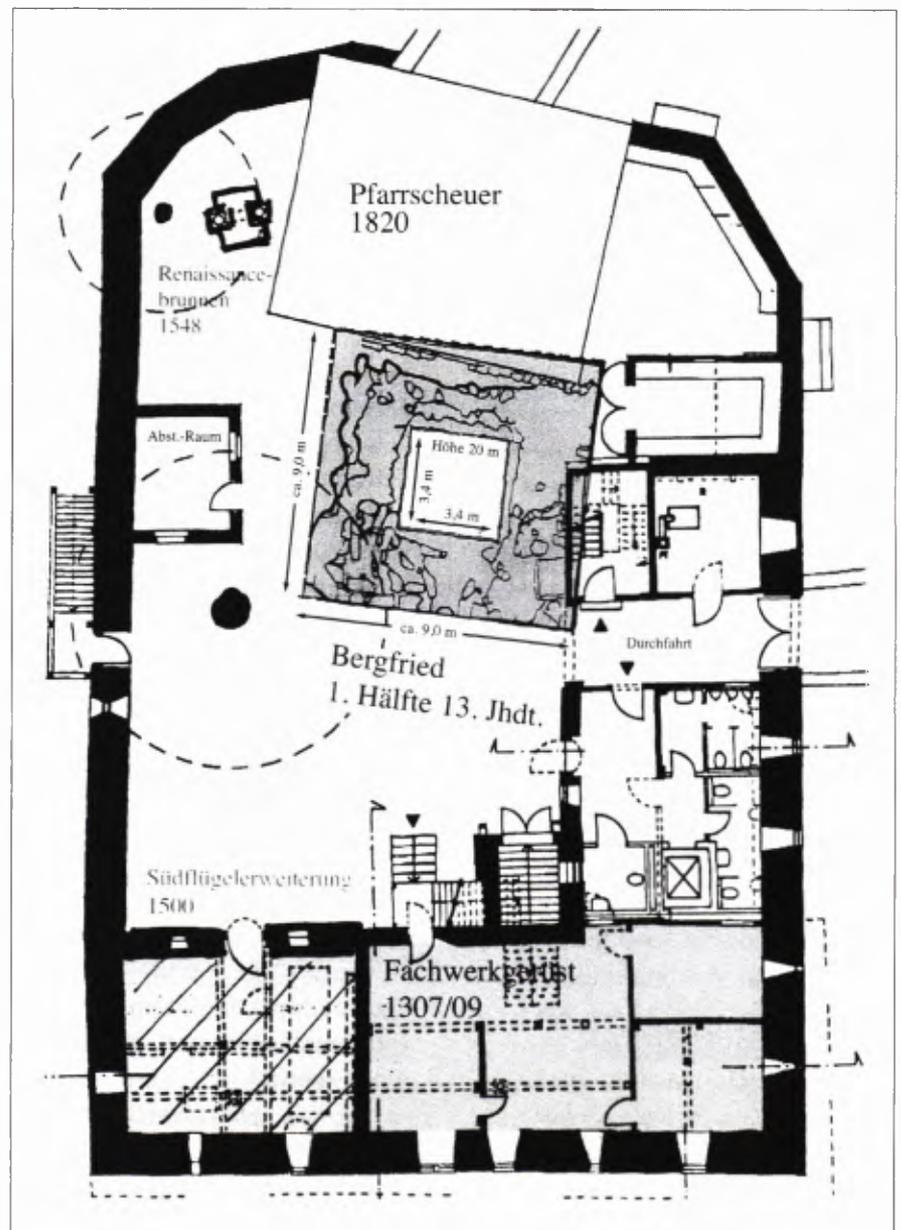
■ 3 Grundriß mit Bauperioden der Schloßanlage.

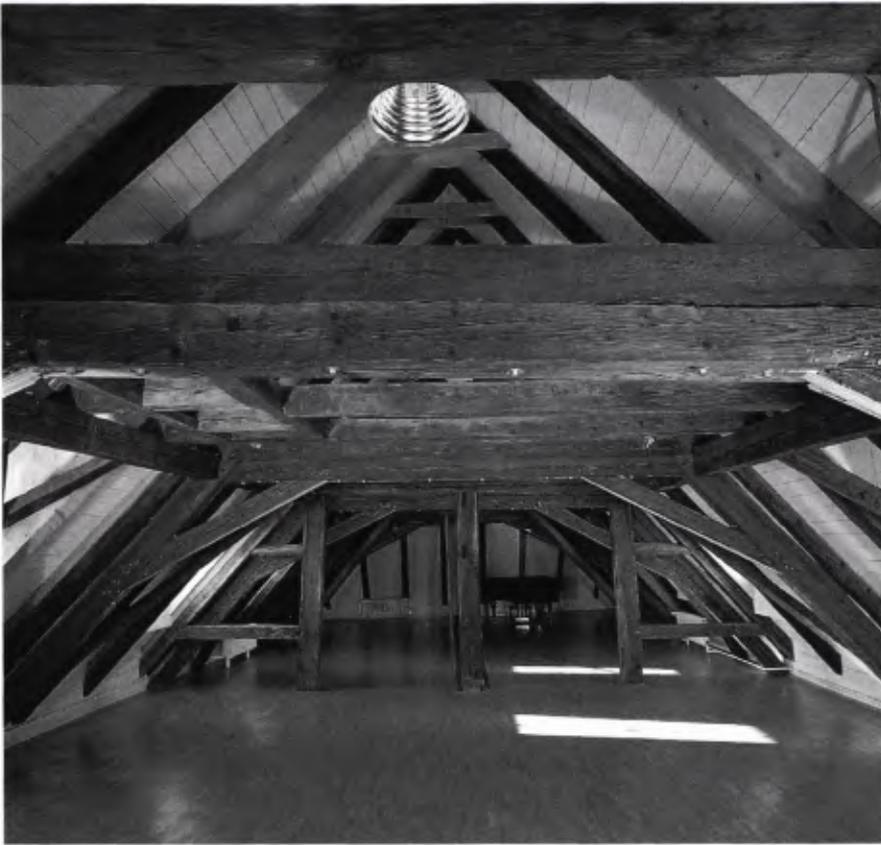
■ 9 Der heutige Bürgersaal im Schloß, Ende 16. Jh. und Mitte 18. Jh.

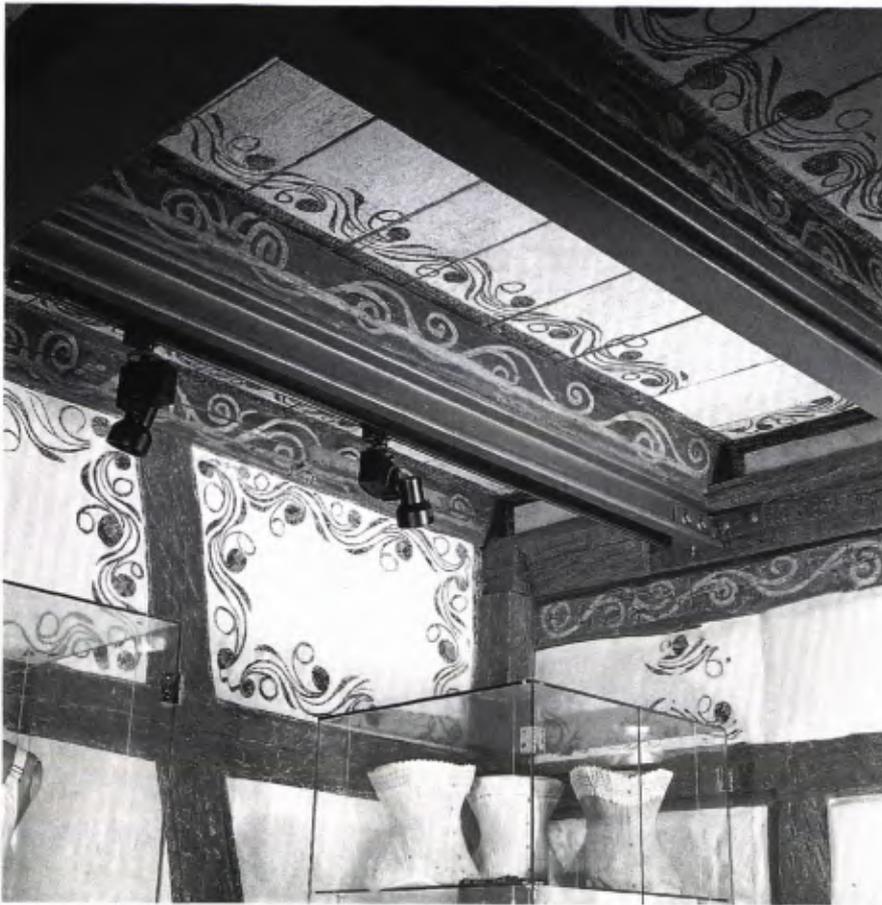
■ 12 Wandmalerei im Anbau, um 1500, heute Heimatmuseum.

lichem Umfang ihre bauzeitliche Ausstattung bewahrt haben. So wurden nicht nur die historischen Bodenbeläge aus Tonfliesen über den historischen Dielen aufgefunden und im nordwestlichen Eckraum sichtbar gelassen, sondern auch die ursprüngliche Raumfassung mit gelbem Fachwerk und grauer Begleitstrichmalerei im Flur sowie grauschwarzer Rankenmalerei in der südöstlichen Kammer aufgedeckt und konserviert. Die Räume des Heimatmuseums vermitteln so in Teilen ein anschauliches Bild einer spätmittelalterlichen Raumausstattung.

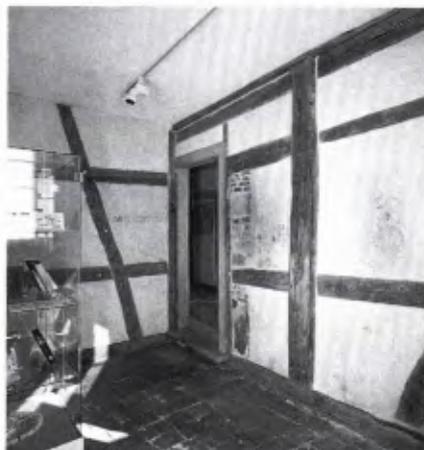
■ 13 Fliesenboden von 1484.

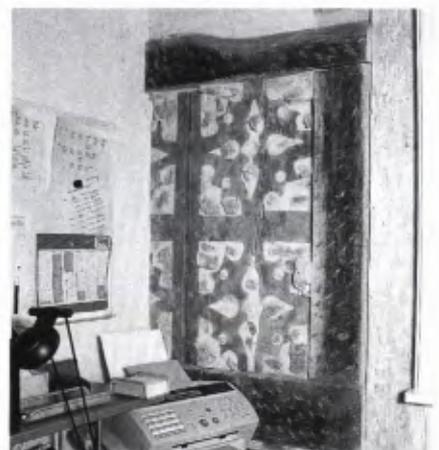
■ 14 Zierfachwerk, 1590, in Zweitverwendung im 18. Jh. zur Zusetzung einer Fensteröffnung verwendet.

Das Äußere des Schlosses prägten reiche Zierfachwerkformen aus geschweiften Zierknaggen, Feuerböcken und Fächerrosetten, wie sie sich an Teilen der Ostfassade erhalten haben. Im Süden wurden solche Zierformen bei einem späteren Umbau zum Verschließen eines ehemaligen Fensters wiederverwendet. Hier kam auch die bauzeitliche Farbigkeit der Räume mit grauschwarz gestrichenem Balkenwerk und Begleitstrichmalerei zum Vorschein und kann als historisches Sichtfenster gezeigt werden, während sie in den Räumen des Ostflügels wieder unter Wandverkleidungen verborgen werden mußte. Leider wurde auch der großzügige, ursprünglich über die gesamte Gebäudebreite reichende „Ehrrn“ im neuen Obergeschoß des Südflügels wieder als Raum massiv abgeteilt.

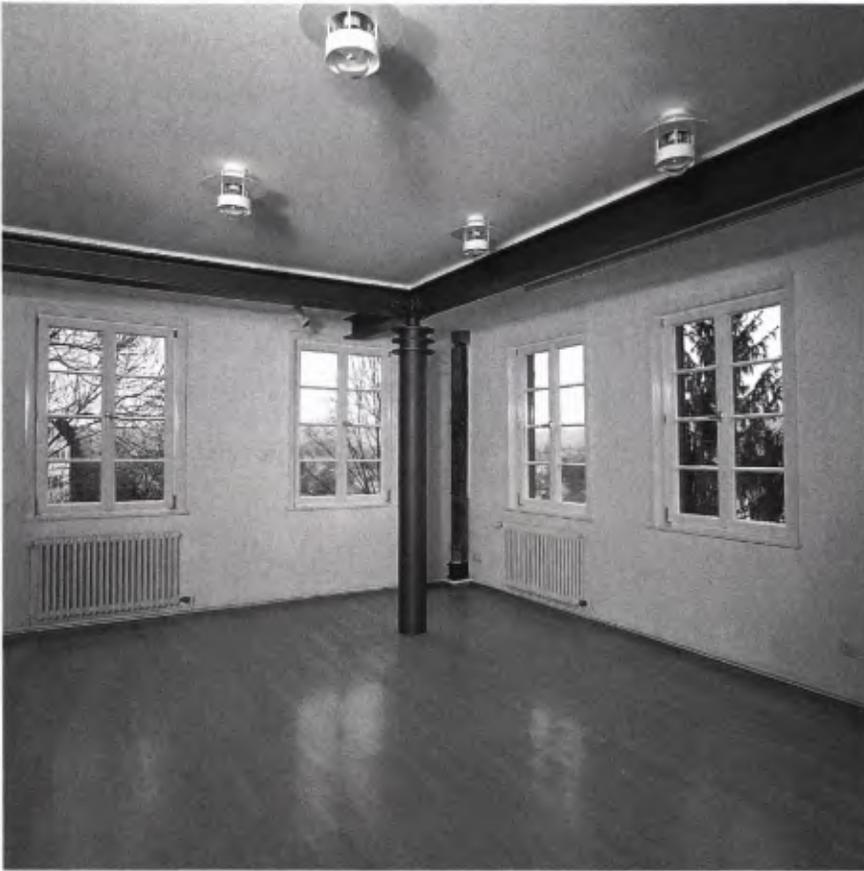
■ 15 Bohlenstube, ca. 1309. Mit zusätzlichen nutzungsbedingten statischen Maßnahmen für den darüberliegenden Bürgersaal.

zes und der erhöhten Traglasten, dar, die trotz aller zugestandenen Befreiungen und Sonderregelungen schmerzhaft Eingriffe notwendig machten. So konnte keine der historischen Balkendecken offen gezeigt werden oder sie mußte, wie in der um 1500 ausgemalten Kammer, mit Stahlträgern unterlegt werden. Die Abtragung der Lasten aus dem Bürgersaal unter dem Dach mußte über die in den unteren Räumen eingestellten Stahlbügel erfolgen, die wegen der Brandschutzanforderungen nicht sehr grazil ausfallen konnten. Besonders schmerzlich fielen die Eingriffe in die hochmittelalterliche Holzkonstruktion mit zusätzlichen Unterzügen, Betonstützen und einem neuen Gebälk aus Stahlträgern aus, das aber jetzt die gesamten Lasten der Obergeschosse aufnimmt, so daß die mittelalterliche Konstruktion nur noch sich selbst zu tragen braucht. Mehr durch Zufall entdeckte man, daß auch das völlig gesund erscheinende Gebälk der Zwischenebene, das teilweise noch die bauzeitliche Dielung von 1307 trug, durch eine zeitweise Stallnutzung schwerst geschädigt war.
