# Ortstermin

## Memento mori Ein Wandmalerei- fund im ehemaligen Franziskanerkloster in Überlingen

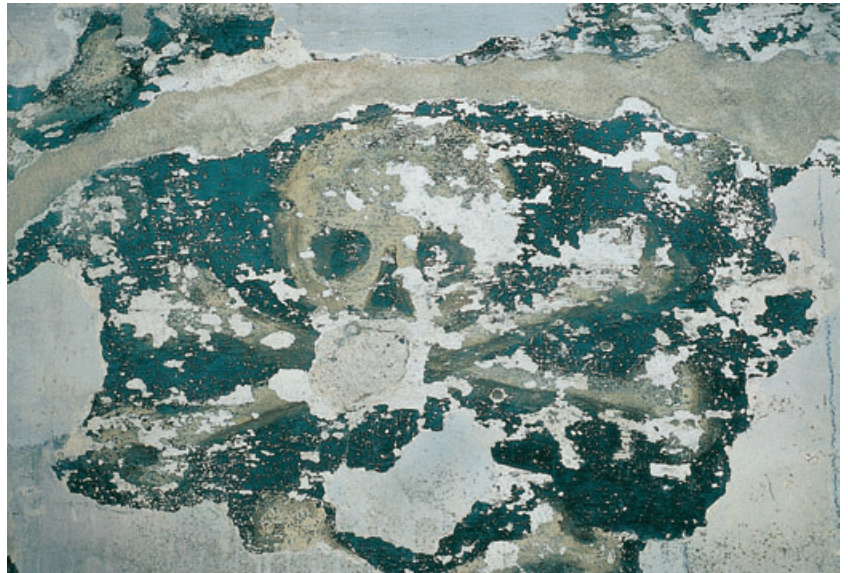
Nach Anbau des Klosterflügels wurde die Oberfläche des nun im Innenraum stehenden Pfeilers mit einer hellen, sehr dünnen Kalkmörtelschicht als Malereiträger überzogen und geglättet. Auf einer weißen Grundierung mit Kalktünche liegt die vermutlich in Kalkkasein-Technik ausgeführte Malerei. In der linken Ecke zur Südwand hin verlaufen die Putz- und Malschichten leicht abgerundet bis zu 1 cm um die Ecke. Die anschließende Wandfläche wurde bei einer der letzten Renovierungen von alten Putzen befreit und neu mit Gips verputzt. Daher lässt sich nicht mit Sicherheit bestimmen, ob die Malerei ursprünglich um die Ecke herum weiterlief und auch die Nordseite der Chorwand überzog,

Die erhaltene Wandfläche auf der Ostseite des Pfeilers ist mit einem tiefschwarzen, polygonalen oder Zyklopen-Mauerwerk mit weißen Fugenstrichen bemalt. Im oberen Drittel ist dicht unter der Decke ein Totenschädel über gekreuzten Knochen abgebildet. Drei kleinere Knochenkreuze rahmen den Totenschädel seitlich und unten ein. Darunter sind zwei sich überkreuzende, lang gestreckte Gegenstände gemalt, die als Spieße (Holzschäfte mit Metallspitzen?), Schwertscheiden oder gemalte Bänder gedeutet werden könnten. Die Malerei läuft oben ohne Schäden am alten Deckenbalken aus. Ob diese Darstellung für sich alleine stand, Hintergrund und Einrahmung eines Epitaphs oder eines davor stehenden Altares war oder in sonstigem Bezug zur ehemaligen Raumnutzung stand, hätte allenfalls durch eine großflächige Freilegung der Wand eingegrenzt werden können. Im Bestandsplan von 1864 wird dieser Raum als Vorratskammer ausgewiesen, während die Räume in den beiden dar-

Nach dem Auffinden der Malerei wurden zuerst konservierende Maßnahmen getroffen. Lose Bereiche, vor allem entlang der Elektroschlitz wurden mit Ledan D1 hinterspritzt und gefestigt. Sämtliche Elektroleitungen, Nägel und Schrauben sowie frühere Ausbesserungen mit Gips wurden entfernt. Die Kabelschlitze und Ausbrüche wurden mit Kalksandmörtel geschlossen, um die gefährdeten Putzränder einzubinden. Nach der fotografischen Dokumentation wurde die Wandfläche in einem Abstand von ca. 25 cm mit Gipskartonplatten auf vorgebauten Metallschienen verkleidet, die im Bereich der Malerei ohne großen Aufwand wieder abgenommen werden können. Auf den Platten wurde ein Hinweis auf die verdeckte Malerei angebracht, der vor allem Handwerker rechtzeitig informieren soll. Die ausreichende Hinterlüftung der Wand ist gewährleistet. Zudem
