Die Stadtapotheke in Überlingen

Behutsame Sanierung in Einzelschritten

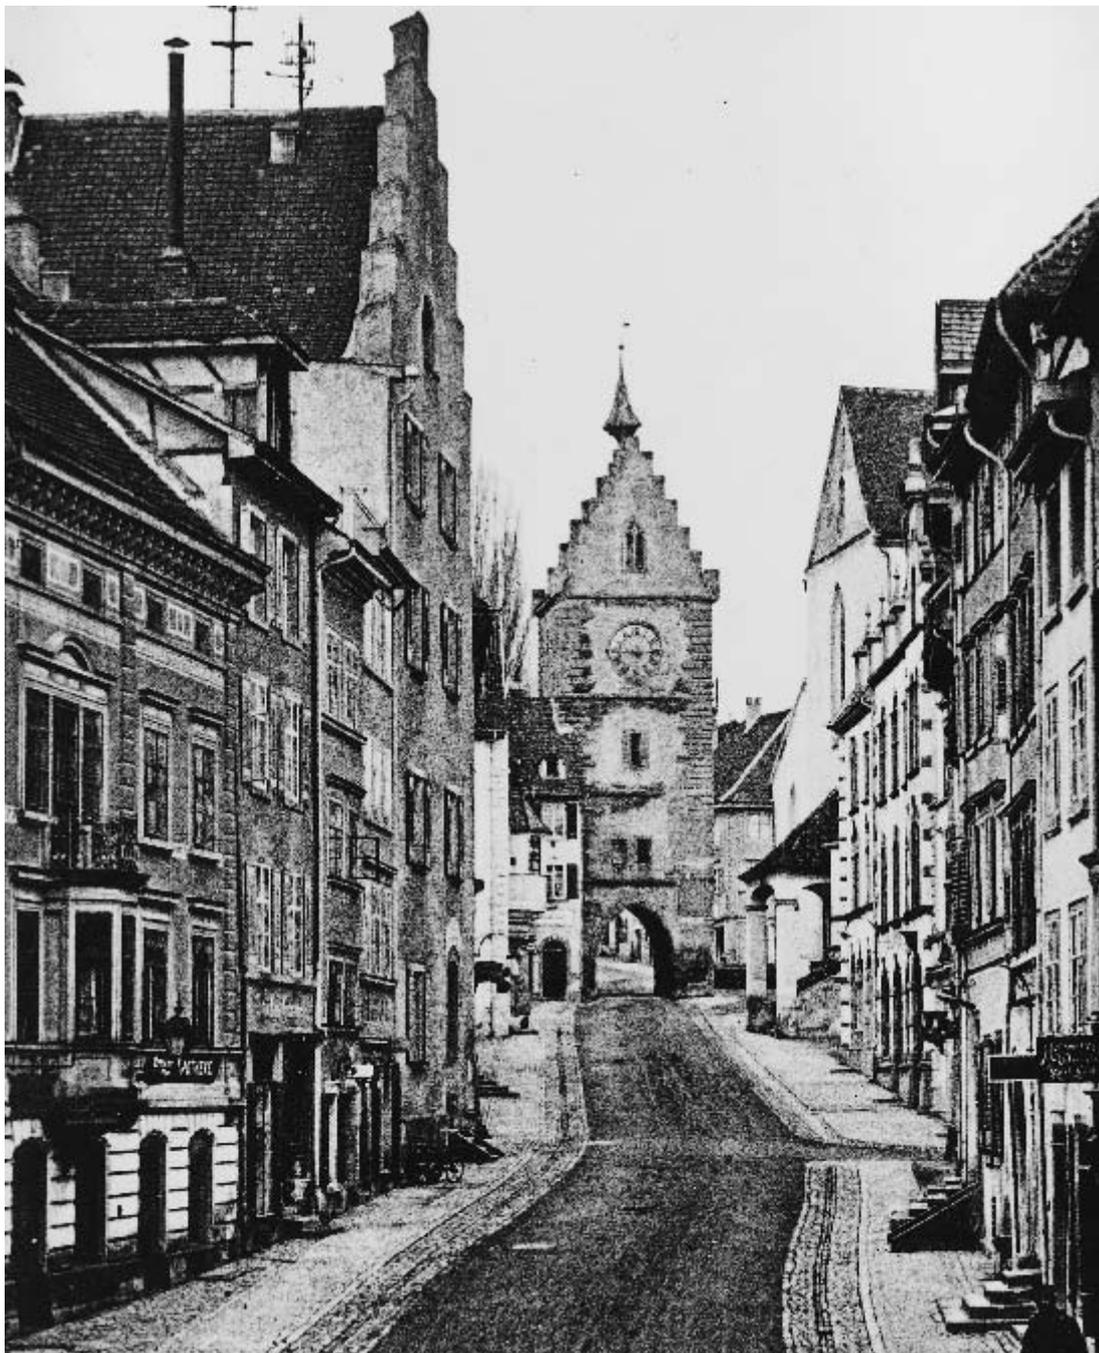
1 Überlingen, Franzis-
kanerstraße um 1890.
Die Stadtapotheke
ist das erste Haus links.
Die Fassadengliederung
mit Quaderung, Lisenen,
Fensterverdachungen
und Putzornamenten
wurde später vereinfacht.
Beachtenswert auch
die Gestaltung der Stra-
ßenfläche.

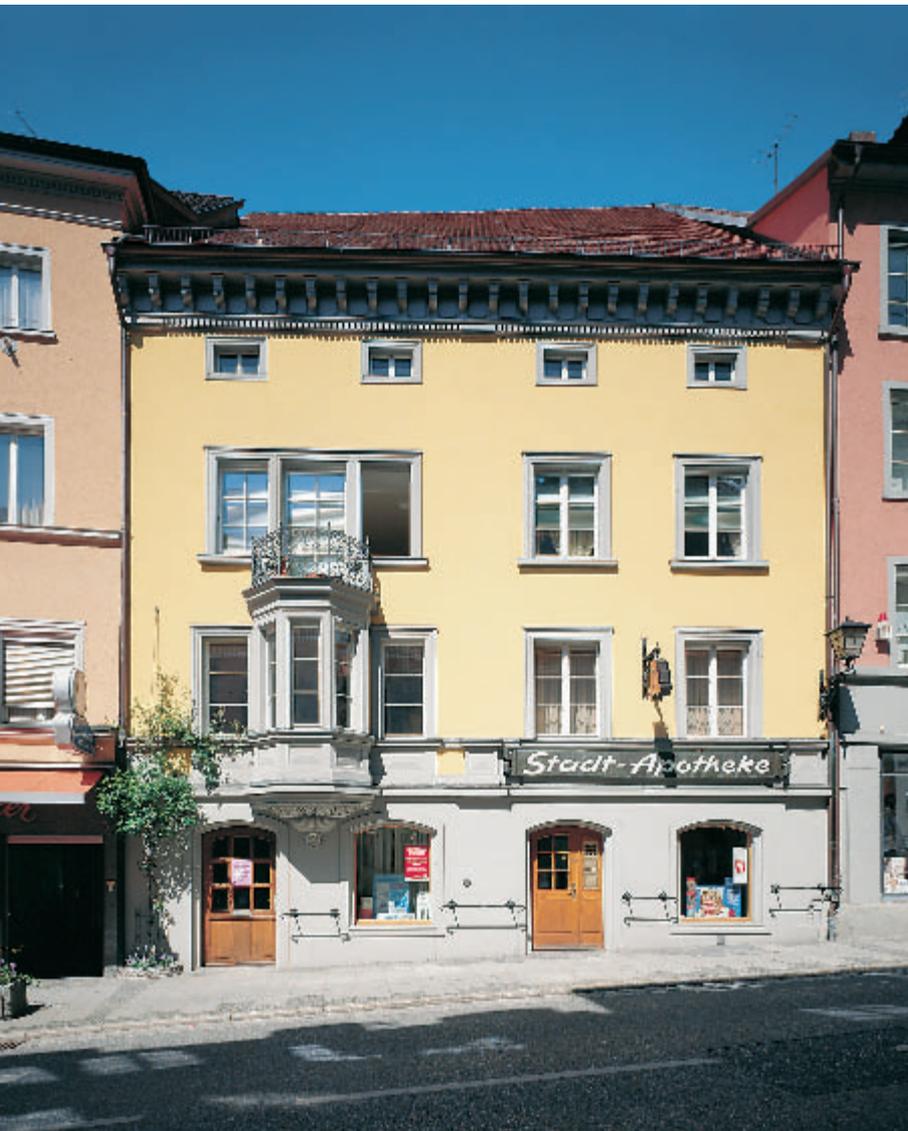
2 Franziskanerstraße nach Norden mit der instand gesetzten Fassade der Stadtapotheke. Zustand Anfang 2000.

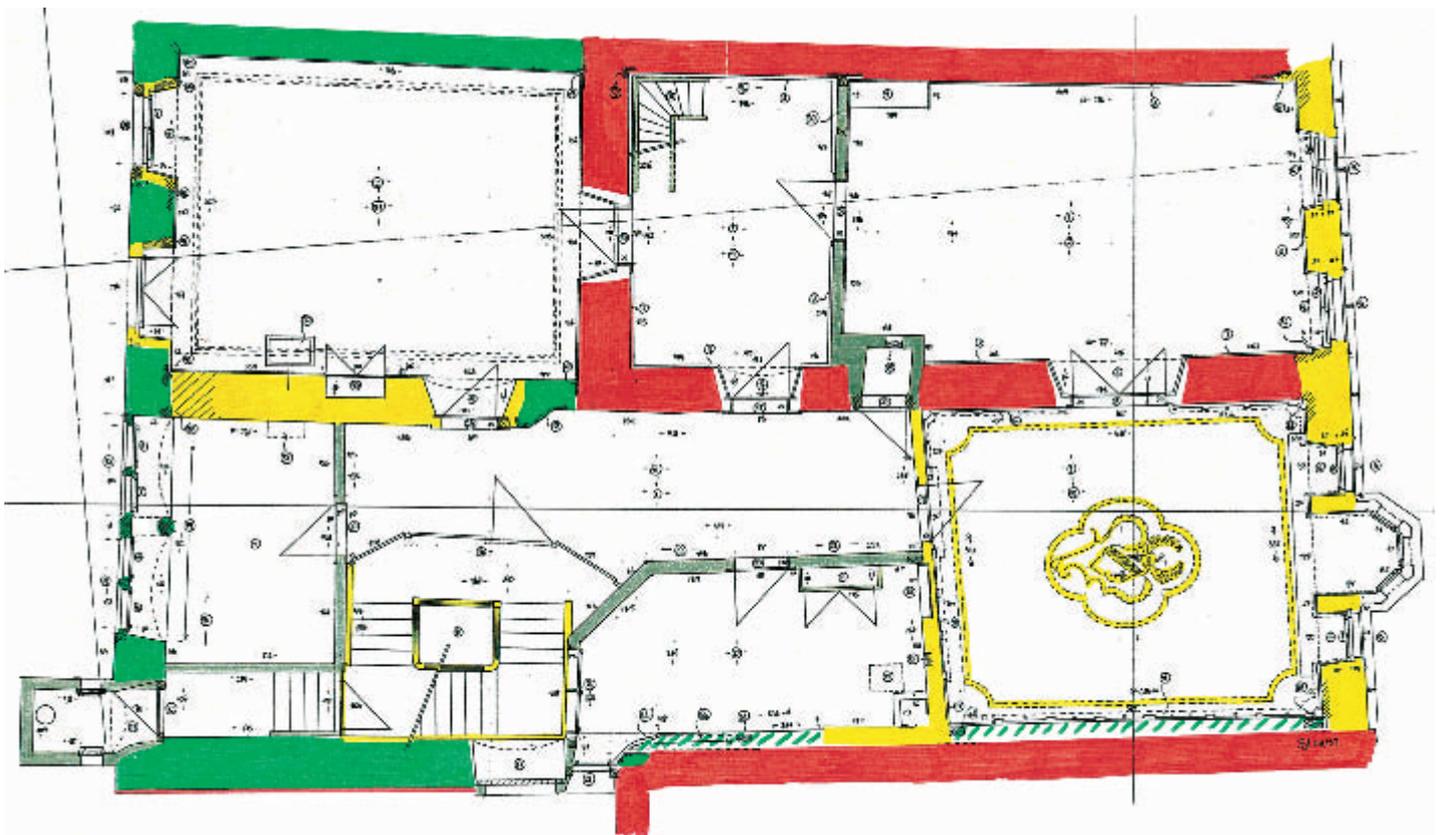
3 Grundriss erstes Obergeschoss, Baualtersplan. Rot: mittelalterlicher Kernbestand; grün: Ende 15./Anfang 16. Jahrhundert; gelb: Mitte 18. Jahrhundert; grau: Ende 18. bis Anfang 20. Jahrhundert.

Über den Grundriss lässt sich die Baugeschichte weiter erschließen. Aufmaß und bauhistorische Untersuchung konnten für die Entwicklung des ca. 12 m x 20 m messenden Hauskörpers mehrere Bauphasen nachweisen. Seine bis heute erhaltene Struktur erhielt das Gebäude um 1595 wohl durch Konrad von Eschlinberger. Er ergänzte den mittelalterlichen Hauskern nach Süden und Westen und fasste alles unter einem hohen, dreigeschossigen Dach zusammen.

Prägende Raumeinheit dieser Phase war ein geräumiger, vermutlich winkelförmiger, Hausflur im ersten Obergeschoss, der etwa die Hälfte der Grundfläche einnahm. Sein ehemals repräsentativer Anspruch wird durch die mehrteilige Fenstergruppe in der Rückfassade unterstrichen, die an ihrer mittleren, freistehenden Sandsteinsäule das Wappen der von Eschlinberger trägt – heute in der Küche. Das 18. Jahrhundert fügte in den Flurbereich die dreiläufige Treppe ein und unterteilte den großräumigen Grundriss, der im 19. Jahrhundert weitere Untergliederungen zugunsten geschossweiser Wohnnutzung erhielt.

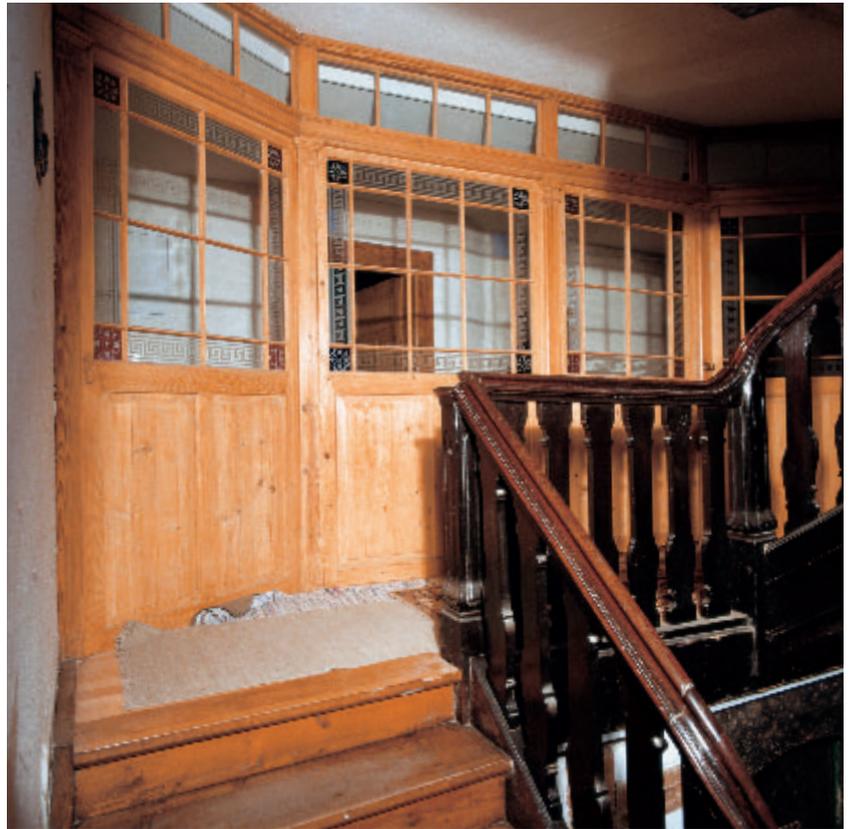
4 Erstes Obergeschoss. Barocke Treppenanlage und schmuckverglaster Wohnungsabschluss des 19. Jahrhunderts. Zustand Anfang 2000.

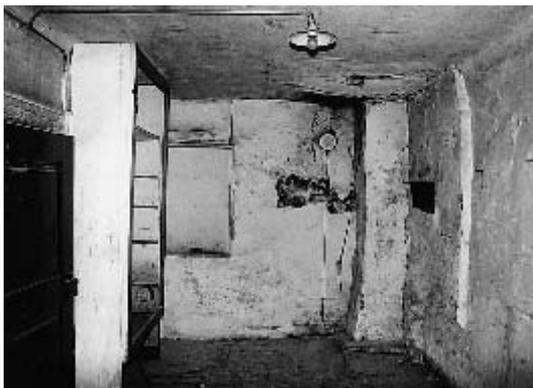
5 Erstes Obergeschoss. Die innenliegende Kammer sollte ursprünglich das neue Badezimmer aufnehmen. Hinter der Wandschale rechts die später aufgedeckte Malerei mit Windhund und Löwe. Zustand 1997.

Für den Einbau des neuen Badezimmers im ersten Obergeschoss bot es sich an, einen kleinen, innen liegenden Raum neben dem Treppenhaus zu wählen, der noch im 18. Jahrhundert als Küche gedient hatte. Dort schien auch die Führung der Ver- und Entsorgungsleitungen problemlos möglich.

weise abgängigen Vormauerung zeigten die Gefache der südlichen Grenzwand die nahezu unversehrten Wandbilder eines Löwen und eines Windhundes (Jagdhundes) im Stile des späten 16. Jahrhunderts. Sie hatten einst den geräumigen und repräsentativen Hausflur geziert und waren nie übertüncht worden, bis sie, vermutlich mit dem Einbau des barocken Treppenhauses, hinter einer Mauerschale verschwanden.

Die ungebrochene Leuchtkraft ihrer Kalk-Kaseinfarben und der außergewöhnlich gute Erhaltungszustand der Malschicht verstärkten rasch den Wunsch nach Restaurierung und sichtbarer Erhaltung im Raum. Dies ließ sich freilich nicht mit zukünftiger Badezimmernutzung und entsprechendem Raumklima in Einklang bringen. Damit der Wandmalerei eine verträgliche Wohnraumsituation erhalten bleiben konnte, musste die Grundrisszuordnung umgeplant werden. Der zunächst als Ankleide vorgesehene, große Mittelraum wurde nun zum Badezimmer, erforderte allerdings eine schwierige Leitungsführung. Zudem mussten drei vorhandene historische Zimmertüren als Zugänge zum Bad respektiert werden. Die beiden großen Malereifelder konnten nun sorgfältig gesichert, gereinigt und konserviert werden und zieren seither den innenliegenden Nebenraum.

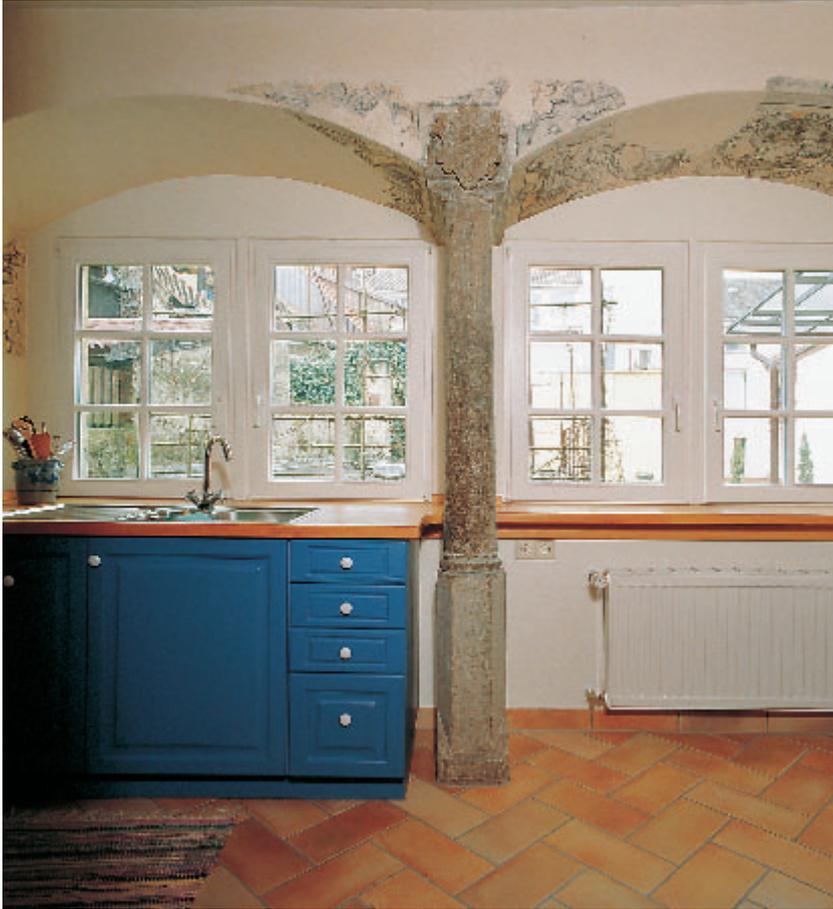
6 Erstes Obergeschoss. Aufgedeckte Wandmalerei des späten 16. Jahrhunderts mit Windhund/Jagdhund. An dieser Wand sollten ursprünglich Badewanne und Dusche installiert werden. Zustand Anfang 2000.

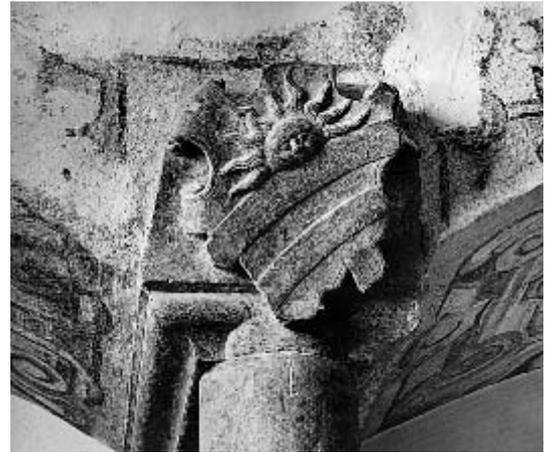
8 Ausschnitt des Sandsteinwappens der von Eschlinberger mit den Ausmalungsresten an der Fensternische. Datierung 1(5)95 rechts oben.

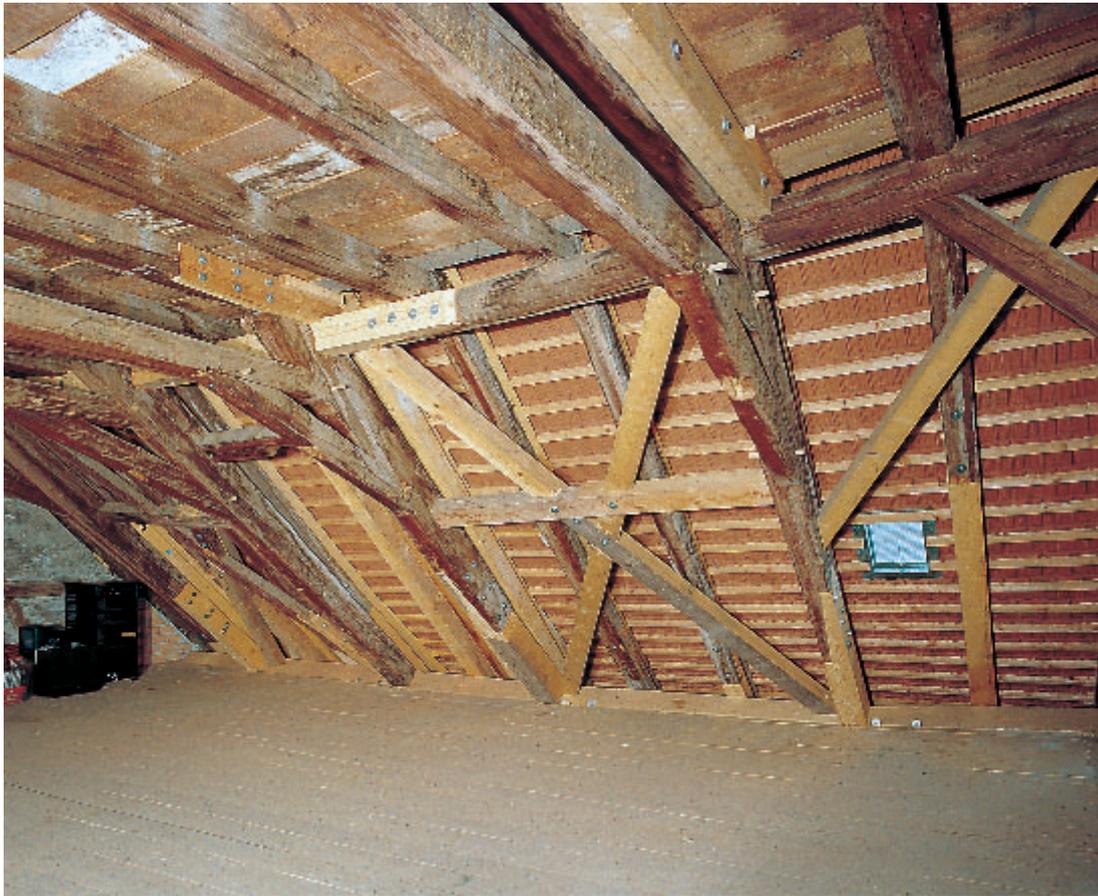
10 Zweites Dachgeschoss nach der Sanierung mit Reparaturstellen und Ergänzungen an Bindern, Pfetten, Sparren und dem Windverband.

Im dreigeschossigen Dachgefüge, das auch langfristig nicht ausgebaut werden soll, zeigten sich erhebliche Verformungen, die sowohl durch unterschiedliche Setzungen des Hauses als auch durch Schäden im Traufbereich, wie abgefallene Dachbalkenköpfe und Sparrenfußpunkte, verursacht waren. Frühere, unqualifizierte Reparaturversuche, die die Schadstellen oftmals nicht beseitigt, sondern nur notdürftig überbrückt hatten, sowie der Einbau von Hilfskonstruktionen waren wenig erfolgreich geblieben. Fehlende Konstruktionshölzer mussten daher wieder eingefügt, zerstörte in traditioneller Handwerks-technik ersetzt und mit dem gesunden Altholz-

bestand verbunden werden. Verformungen konnten teilweise rückgängig gemacht werden. Entstellende Beihölzer wurden entfernt, und die ursprüngliche Tragwerkswirkung der doppelt liegenden Dachstühle wurde wiederhergestellt. Zusammen mit dem zurückhaltend eingebrachten, zeitgemäßen Wohnkomfort sind zwei aus wenigen, großen Räumen gebildete Altstadtwohnungen mit eindrucksvoller Atmosphäre entstanden bzw. erhalten geblieben. Die geräumigen Zimmer haben indessen den Vorzug, die

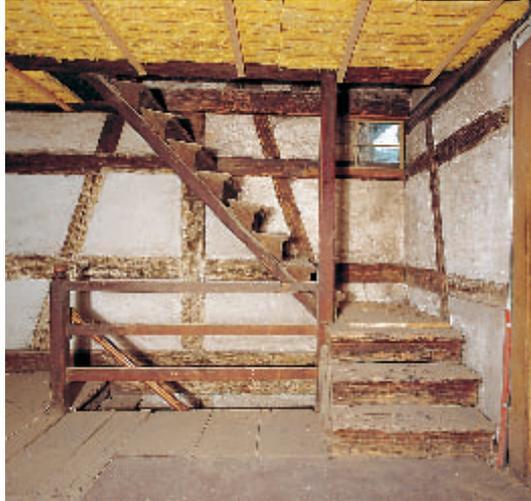
12 *Bauzeitliche Blockstufentreppe vom ersten zum zweiten Dachgeschoss.*
