Befunde aus der „Archäologischen Wüste“: Die Stiftskirche und das Alte Schloss in Stuttgart

Die Stiftskirche

Das Alte Schloss

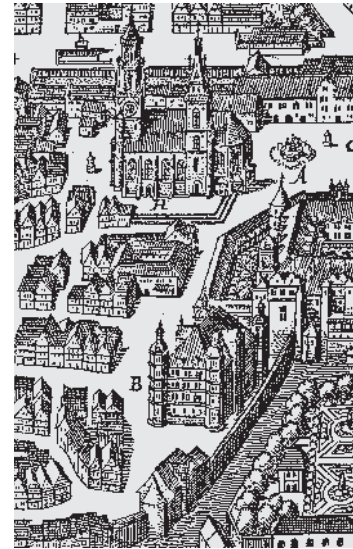
1 Stuttgart, Grundriss der Stiftskirche vor ihrer Zerstörung im 2. Weltkrieg.

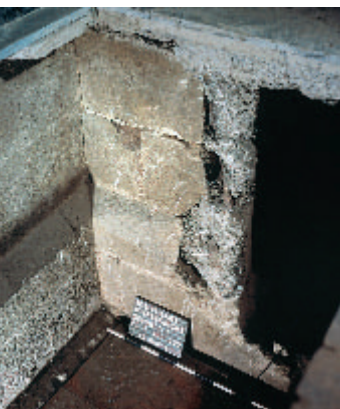
4 Mittelschifffundamente auf der Nordseite, links der spätromanische Wandpfeiler mit dem Ansatz der Westwand, rechts ein gotisch erweiterter Pfeiler.

zuzuweisen waren, andererseits jedoch dem spätromanischen Vorgängerbau angehörten. Beim Bau der Hallenkirche übernahm man zwar die vorhandene Breite des Mittelschiffs vom romanischen Vorgänger, wählte jedoch ein anderes Interkolumnium: Soweit die vorhandenen Fundamente verwendet werden konnten, nutzte und ergänzte man sie. So blieb nur ein romanisches Pfeilerfundament unversehrt erhalten, während die übrigen „umgebaut“ wurden.

Das westlichste der im Kern romanischen Fundamente band in den Rest der ehemaligen Westwand der romanischen Basilika ein – erhalten waren hiervon nur die innere Mauerschale und die Mauerfüllung, während die äußere Mauerschale bei den Aufbauarbeiten der Nachkriegszeit ausgebrochen worden war.

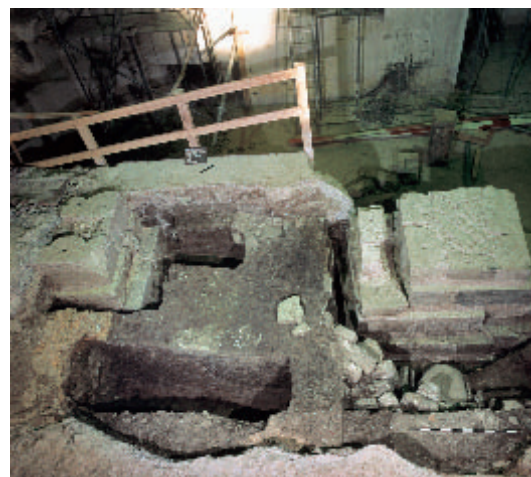
5 Gesamtplan der Architekturbefunde.

Östlich war dieser Befundausschnitt durch einen tiefen Heizungskanal begrenzt, an den sich eine Pfeilerunterfangung der Wiederaufbauzeit anschloss. Östlich des freigelegten Pfeilerfundaments der Hallenkirche hätte man nun wenigstens ein noch in Resten vorhandenes romanisches Fundament erwartet, es zeigte sich jedoch ein zweischaliges Mauerwerk, das andeutet, dass in romanischer Zeit die östliche Hälfte des Langhauses deutlich von der westlichen abgesetzt war.

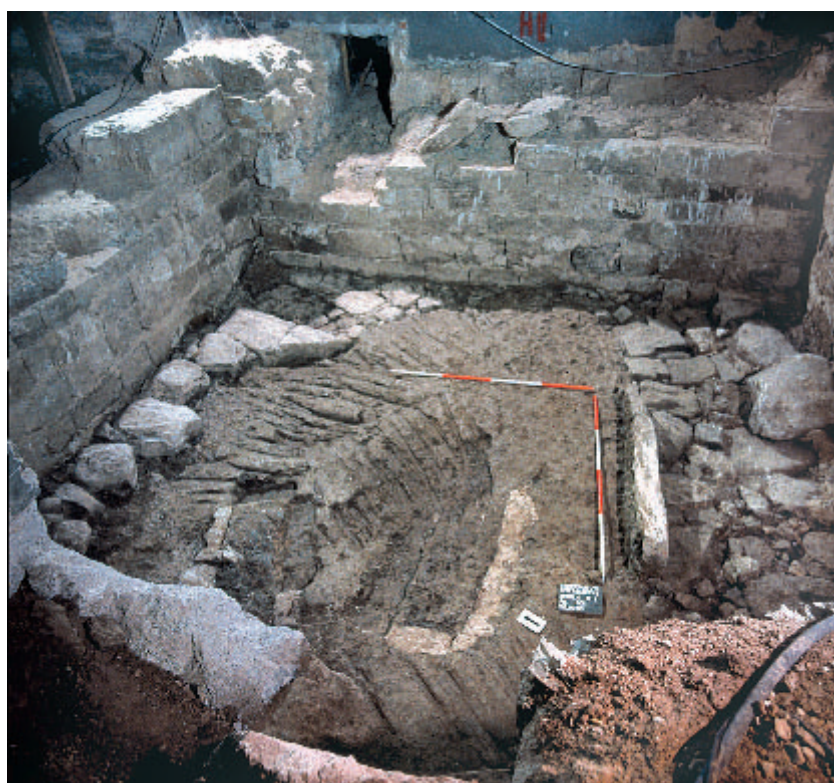
6 Im Bereich nördlich des heutigen südlichen Chorflankenturms befindet sich Mauerwerk der spätromanischen Basilika. Es umschließt die erste Lage des Fundaments einer halbrunden Apsis des Vorgängerbau.

mauern liegende Steinsetzung sichtbar wurde, die eine archäologische Überprüfung erforderlich machte. Als Befund ergab sich die unterste Lage eines etwa im Halbrund gesetzten Fundaments, um das die jüngeren Fundamentmauern gleichsam herumgebaut wurden. An der Innenkante der Südseite stand senkrecht ein plattenartiger großer Stein, der sich deutlich von der übrigen Konstruktion abhob und nur als Rest eines Plattengrabes gedeutet werden konnte, das bei Anlage der Fundaments bis auf einen Stein der Nordseite zerstört worden war, eine Bestattung war demnach nicht mehr zu erwarten. Die flächige Überprüfung führte zum Erfassen zweier weiterer Gräber, eines in Kirchausrichtung, ein anderes in deutlicher Abweichung von ihr. Während das erste Grab beigabenlos war und aufgrund der Ausrichtung wohl in die bestehende Kirche eingebracht wurde, ließ das zweite schon bei der oberflächigen Freilegung ein Eisenmesser erkennen, sodass Hoffnung auf weitere Beigaben bestand. Der schlechte Erhaltungszustand des Skeletts, äußerst schwierige Bodenbedingungen und die Begleiterscheinungen einer laufenden Baustelle führten zu dem Entschluss, eine Blockbergung der Bestattung vorzunehmen, um sie dann in der Restaurierungswerkstatt sorgfältig freizulegen. Als Beigaben führte die Bestattung neben dem schon genannten Messer ein Klappmesser, einen

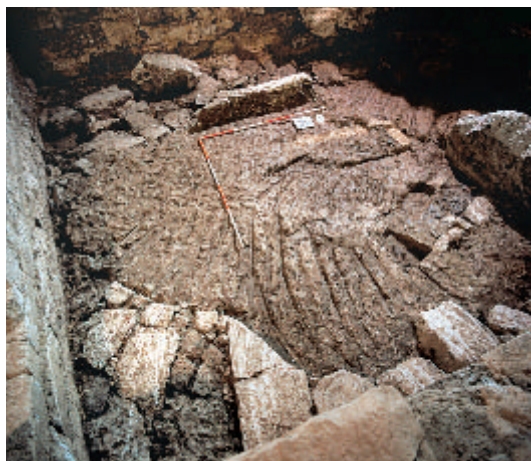
7 An der Südseite des ältesten Apsisfundaments hat sich die Nordwand eines beigabenführenden alamannischen Plattengrabs erhalten; davor die Umfassungen von zwei weiteren Gräbern.

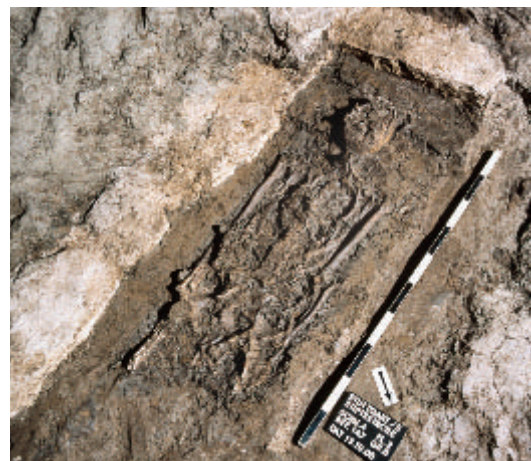
9 Die Beigaben führende Bestattung wurde als Ganzes geborgen, um sie in der Restaurierungswerkstätte des LDA zu untersuchen.

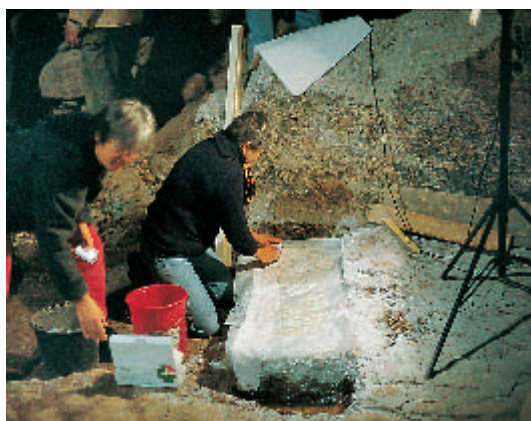
10 Freilegung der Beigaben in der Restaurierungswerkstätte.

Ohrring und ein Glasperle, Gegenstände in problematischem Zustand, die aber dennoch ausreichen, eine Datierung in das 7. oder 8. Jahrhundert zu wagen, in jene Zeit also, der auch der Rest des Plattengrabes angehören dürfte. Damit liegt für das mittelalterliche Stuttgart erstmals ein so früher Siedlungsnachweis vor, der allerdings angesichts zahlreicher alter Befunde aus dem Umfeld der Stadt nicht erstaunt.

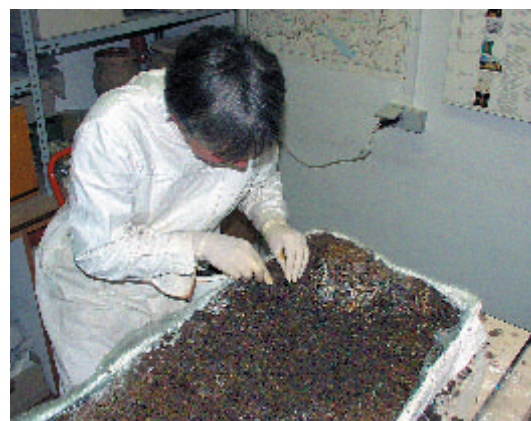
11 Messer in Fundlage.

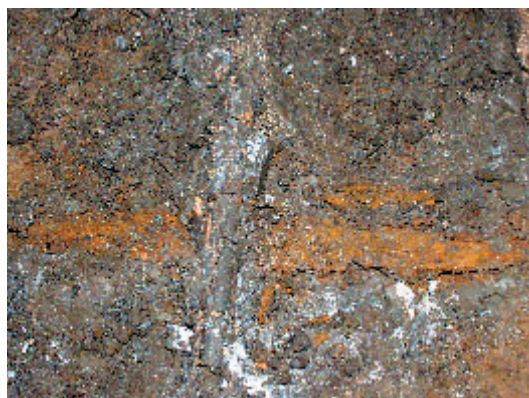
12 Detailfoto des sehr schlecht erhaltenen Klappmessers (7./8. Jh. n. Chr.). Deutlich sind die Spuren von Textilien zu erkennen.

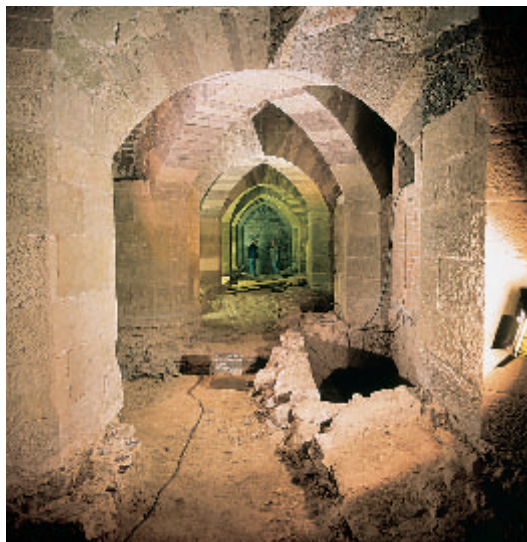
14 Altes Schloss. Westflügel des Untergeschosses nach Norden. Die Pfeiler stehen auf der Ringmauer der Burg, die gegen die hofseitige Wand des Schlossflügels durch Bögen verbunden wurde.

ven Mittelpfeilern überdeckt wird. Diese Pfeiler bestehen aus einem quadratischen älteren Kern, der nachträglich in diagonaler Richtung erweitert wurde, um durch massive Gurtbögen das ältere Kreuzgratgewölbe unterstützen zu können. Aus welchem Grunde man die statische Tragfähigkeit so massiv erhöhen musste, lässt sich nicht ermitteln. Die Pfeilerkonstruktion steht auf der Abbruchkante einer älteren Mauer und, wo diese fehlt, auf Punktfundamenten. Gegen die äußere

ren Längsmauern des Kellers sind sie durch Bogenkonstruktionen verspannt.

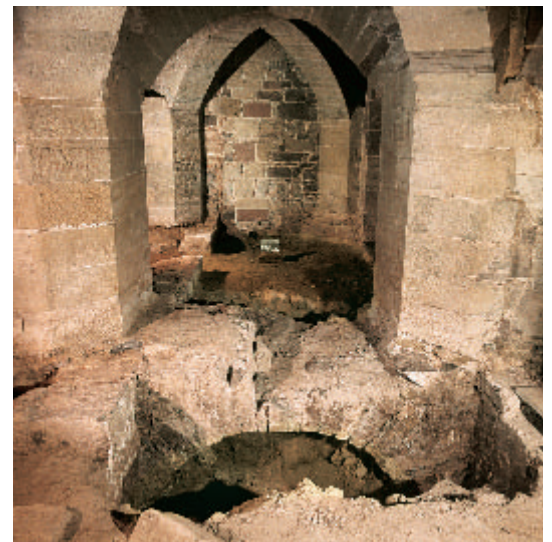
15 Verspannung der Burgmauer und Pfeiler zur Außenmauer des Schlosses im Bereich des Kellers.

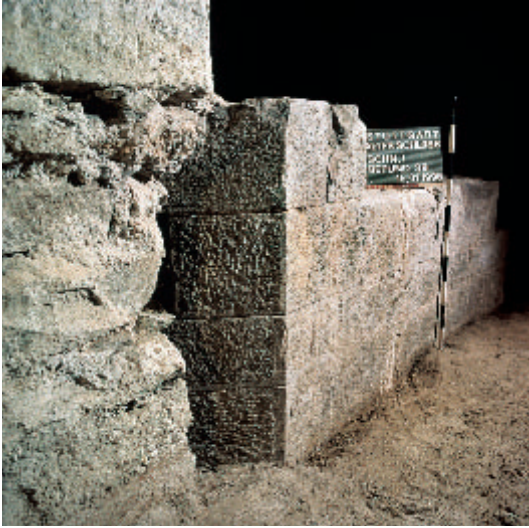
16 Untergeschoss im Westflügel des Alten Schlosses mit der Nordwestecke der Ringmauer der älteren Burganlage.

Im Nordteil des Kellers besitzt die ältere Mauer eine Ecke im Winkel von 45° nach Nordosten. Sie wird hier von der gegenwärtigen Ostwand des heutigen Kellers überlagert und lässt sich im Untergeschoss des zur Planie gelegenen Nordflügels erneut fassen, wiederum mit einer im Winkel von 45° ausgebildeten Ecke, nach der diese Mauer dann etwa in der Flucht des heutigen Nordflügels nach Osten verläuft. Die Überlagerung der 4m dicken Mauer durch den heutigen Baukörper wie die Verstreben der Pfeiler untereinander und zur Außenwand wie auch die Tatsache, dass zwischen den Außenwänden und der älteren Mauer nur Auffüllschichten angetroffen wurden, machen deutlich, dass es sich bei der älteren, massiven Mauer nur um die in den Eckbereichen durch zweimalige 45°-Abwinklung „abgeplattete“ Umfassungsmauer einer älteren Anlage handeln kann, die abgebrochen wurde, um eine Erweiterung in den ehemaligen Grabenbereich hinein zu realisieren.

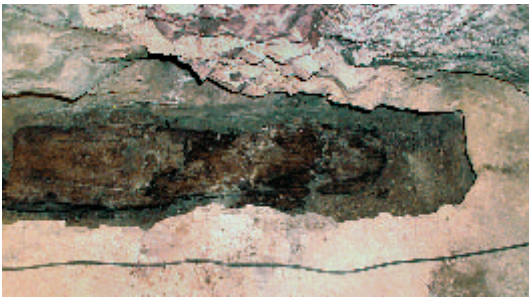
17 Zuganker aus Eiche auf Höhe des östlichen Wehrgangs der östlichen Ringmauer in Fundlage.

bei Bauarbeiten in der Dürnitz des Alten Schlosses dokumentiert werden konnte. Auf der Höhe des Wehrgangs der burgzeitlichen Ringmauer im Bereich zwischen der Ostwand der Dürnitz und dem nachträglich zum Karlsplatz hin angefügten Archivbau wurde bei den laufenden Umbaumaßnahmen der Fußboden geöffnet. Es trat ein in drei Teile zerbrochener Zuganker zutage, der bei Errichtung der Ringmauer zur Stabilisierung in die Konstruktion eingefügt worden war und noch einen leidlich guten Erhaltungszustand aufwies. Die dendrochronologische Untersuchung von zwei Teilen des Balkens führte zum Ergebnis, dass sie vom selben Stamm stammen – also nachträglich auseinander gebrochen sind –, der frühestens 1292 und spätestens 1312 gefällt wurde. Damit kann die Errichtung der Ringmauer, und mit ihr der Burg, in die Zeit unmittelbar vor oder nach 1300 datiert werden.

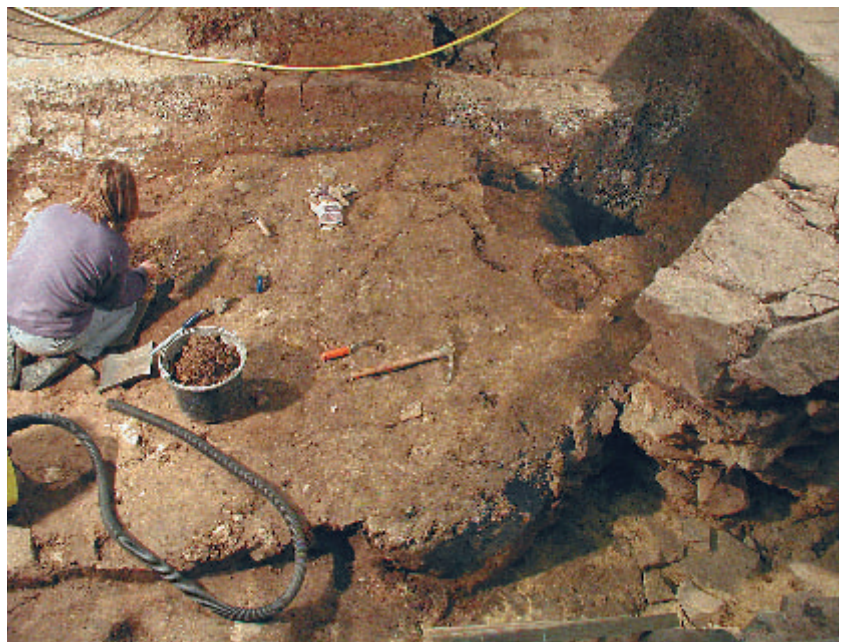
19 u. 20 Steinmauern überlagern die älteren Siedlungsbefunde. Auf Grund ihrer Ausrichtung sind sie einem Baukomplex zuzuordnen, der älter ist als die um 1300 entstandene Burg, Vorgängerbau des heutigen Schlosses.

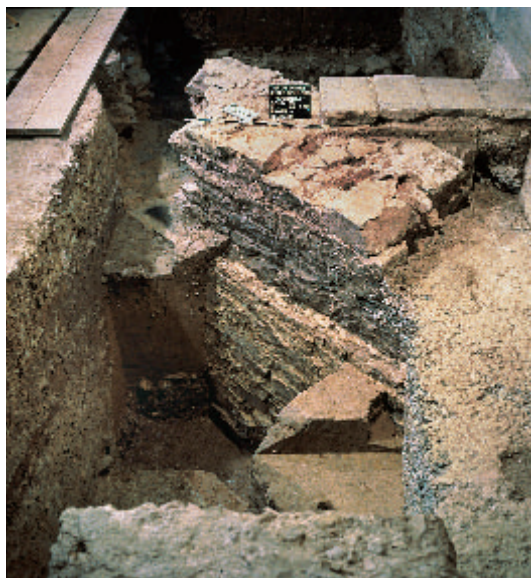
21 Der nördliche der drei älteren, parallel verlaufenden Mauerzüge wird an seiner Außenseite von einem Graben begleitet, dessen Breite und Tiefe bisher noch nicht erfasst werden konnten.

den und es zeigte sich, dass die Mauer anscheinend an ihrer Nordostseite von einem Graben begleitet wird, dessen Breite bisher noch nicht ermittelt werden konnte. Seine Tiefe liegt bei über 2 m. Auf der Südwestseite der Mauer schließen Siedlungsschichten an, die jenen in der Westtonne gleichen.

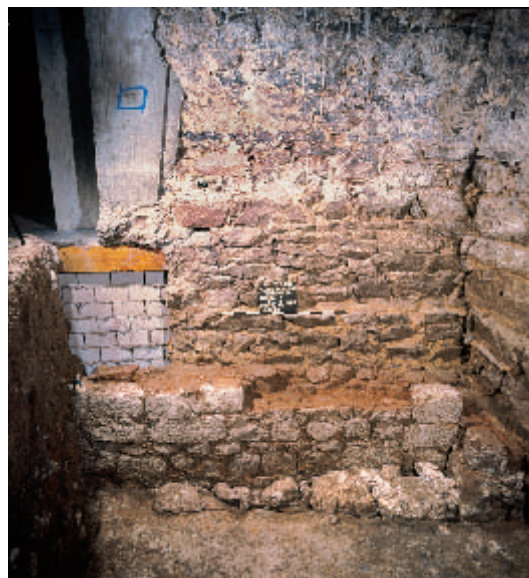
22 Nahe der Südwand des Schlosses wurde ein zuletzt als Kalkbrennofen genutzter Keller freigelegt. An den Mauerbefunden lässt sich gut nachvollziehen, dass er für den Bau der Ringmauer abgebrochen wurde, an die man in einem späteren Arbeitsgang die Hofwand der Dürrnitz anfügte.

In der Südostecke des Untergeschosses wurden die Mauern eines Kellers angetroffen. Er weist nochmals eine andere Baurichtung auf als die zuvor genannten Mauern und ist aus Steinquadern gefügt. Deutlich ist hier die Abfolge der Baumaßnahmen ablesbar: Der Keller wurde aufgegeben, als man kurz vor oder nach 1300 die Ringmauer der Burg errichtete, und in einem weiteren Bauabschnitt wurde dann die schlosshofseitige Mauer der Dürnitz angefügt. Im Zuge des Burgenbaus wurde der Keller offenbar als Kalkbrennofen genutzt, wie Kalkreste, Spuren großer Hitze einwirkung und Versinterungen an seinen Wänden verdeutlichen.
