# Bodo Cichy: Der Helfensteiner Pferdestall in Wiesensteig, Kreis Göppingen

## Die Rettung eines wertvollen Fachwerkgebäudes

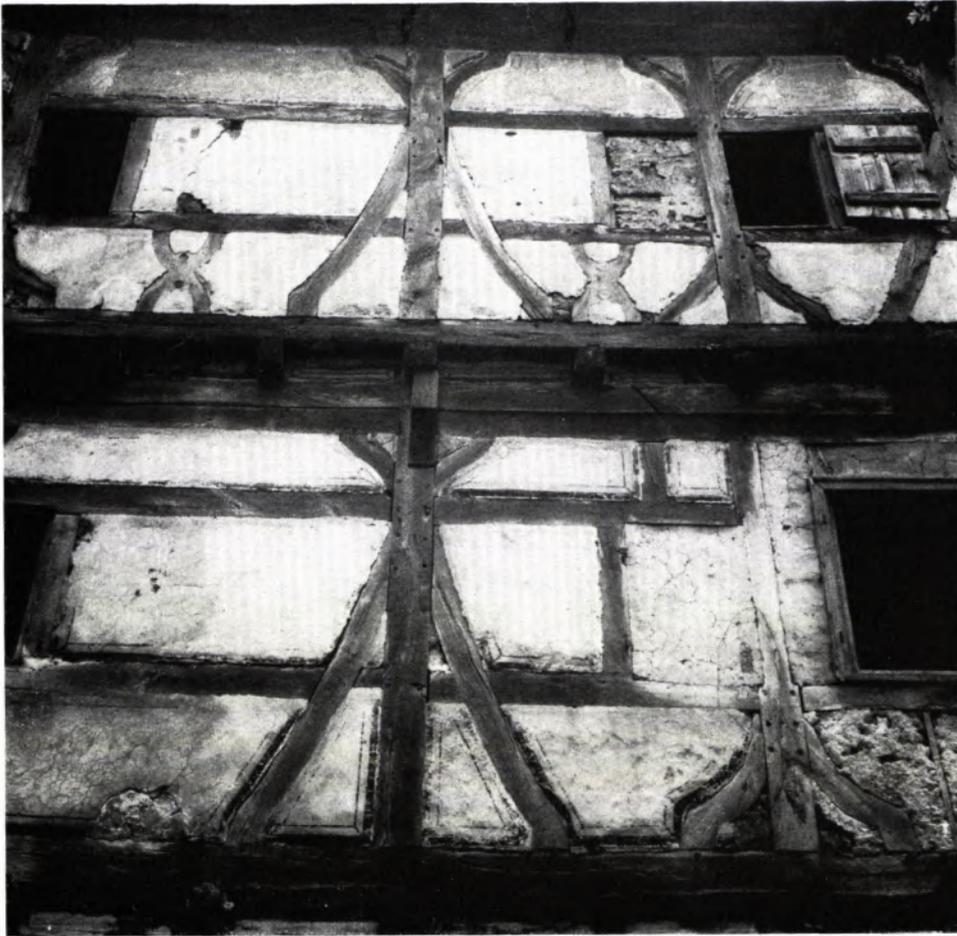
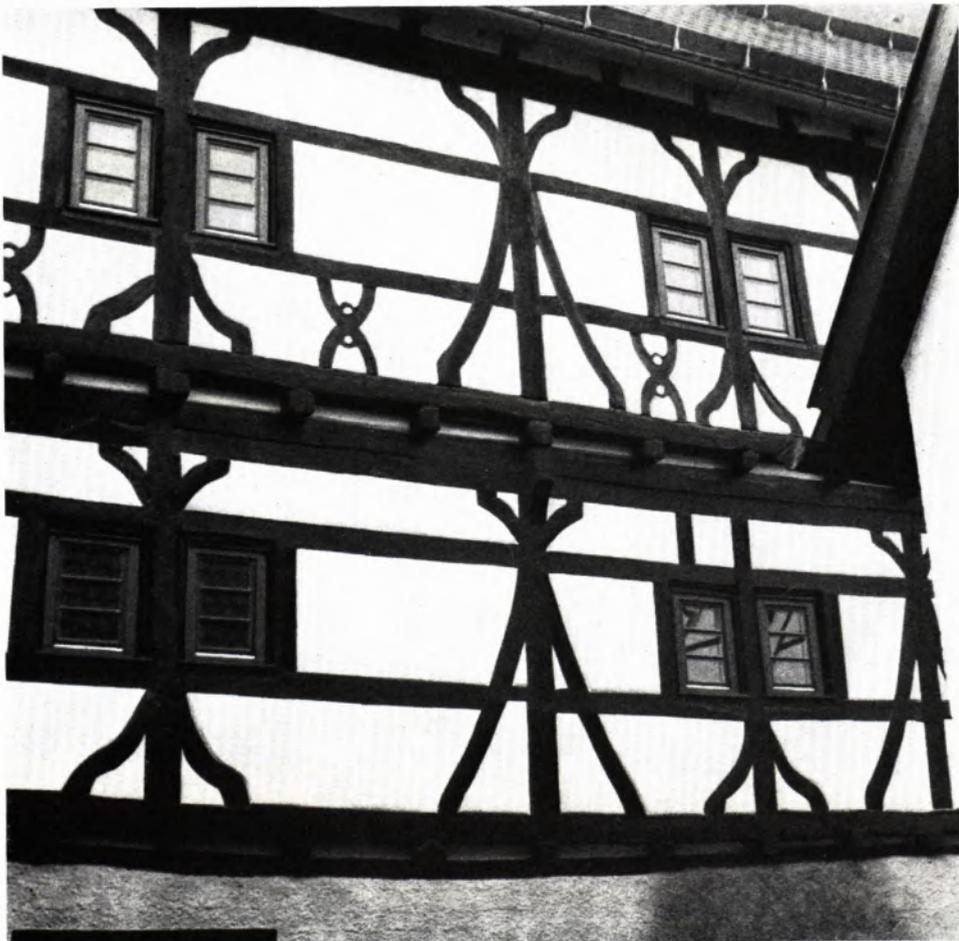
◀ DIE OSTSEITE DES PFERDESTALLES VOR UND NACH DER RENOVIERUNG. Am Zustandsfoto des Altbestandes (oben) wird erkennbar, daß die Putzflächen der ausgeriegelten Wandfelder an den Rändern zum Holzwerk hin eine doppelte Begleitlinie (Bandelierung), nämlich außen einen breiten roten Streifen und innen einen schmalen schwarzen Strich besaßen. Unklar, ob schon zum ursprünglichen Bestand des 16. Jahrhunderts gehörig, werden diese das optische Gesamtbild sehr bereichernden Randungen auf den bislang ohne sie auskommenden Anstrich der renovierten Ausriegelung noch aufgetragen werden.

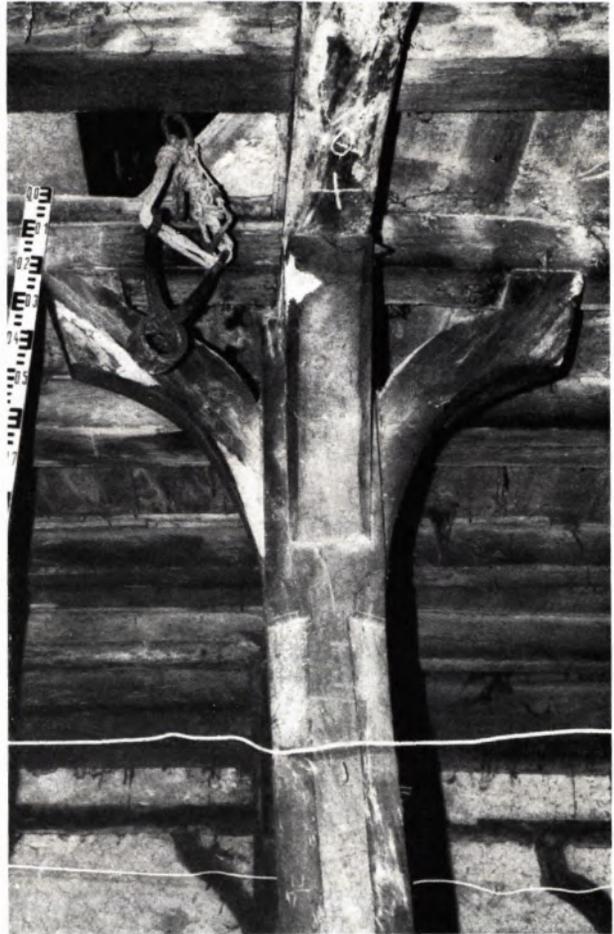
STÜTZE IM SAAL DES ZWEITEN OBERGESCHOSSES. Das zweite Obergeschoß des Pferdestalles ist zu einem den ganzen Raum beanspruchenden Saal gebildet, der durch drei (ursprünglich vier) Mittelstützen in der Längsrichtung zweischiffig unterteilt wird. Diese Stützen zeigen einen kräftigen Schaft, der durch Abfasen der Kanten zur Achteckform gebracht wurde und von dessen wieder vierkantig gehaltenem Kopfteil in der Längs- und Querrichtung jeweils zwei geschwungen gebildete Büge als Verstrebung mit den Balkenunterzügen der Decke ausgehen.

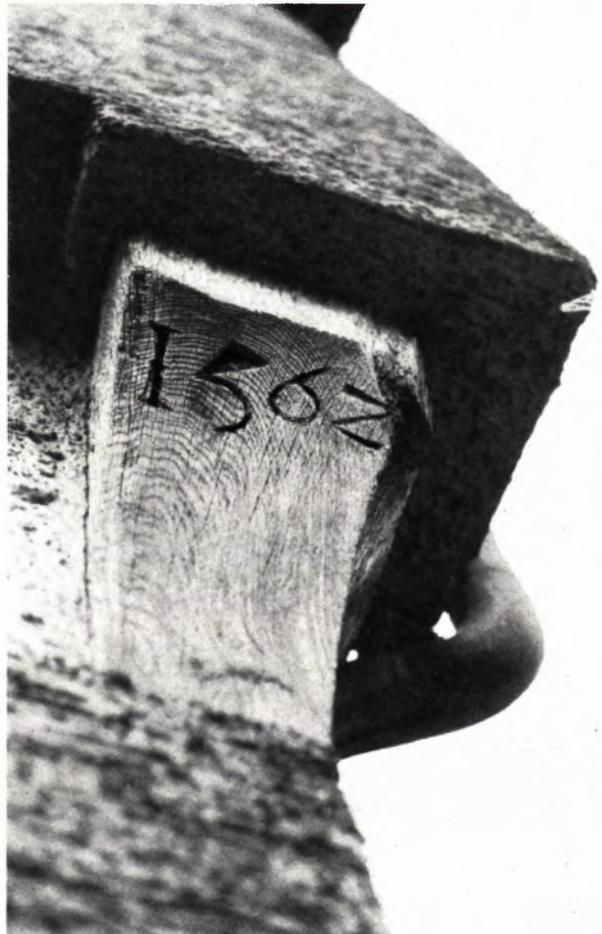
HOLZKONSOLE AM HELFENSTEINER PFERDESTALL. Die auf der gekehlten Unterseite dieser Knappe eingeschlagene Zahl 1562 bezeichnet das Baujahr und beweist, daß der Pferdestall unmittelbar nach dem zwischen 1551 und 1555 errichteten Residenzschloß der Grafen von Helfenstein entstanden ist.

Knappe dreißig Meter westwärts von diesem Schloßanwesen gelegen, gehörte der uns hier vor allem interessante „Pferdestall“ fraglos zu dessen Nebengebäuden (Abb. S. 19). Er trägt den Beinamen „Helfenstein“ also zu Recht und, nach Ausweis der in eine hölzerne Eckkonsole eingebeilten Jahreszahl 1562 (Abb. S. 23) errichtet, kann für sich beanspruchen, heute eine der ältesten Baulichkeiten der Stadt zu sein. Denn, so berichtet Matthaeus Merian in seiner Topographia Sueviae, „Anno 1648 ist die Statt biß auf 4 oder 5 Häuser und damit auch die schöne unnd prächtige Stifts-Kirchen allhie abgebrandt, aber das ansehnliche Schloß darinn noch erhalten worden.“ Und als eines dieser wenigen über die Brandkatastrophe hinweggeretteten

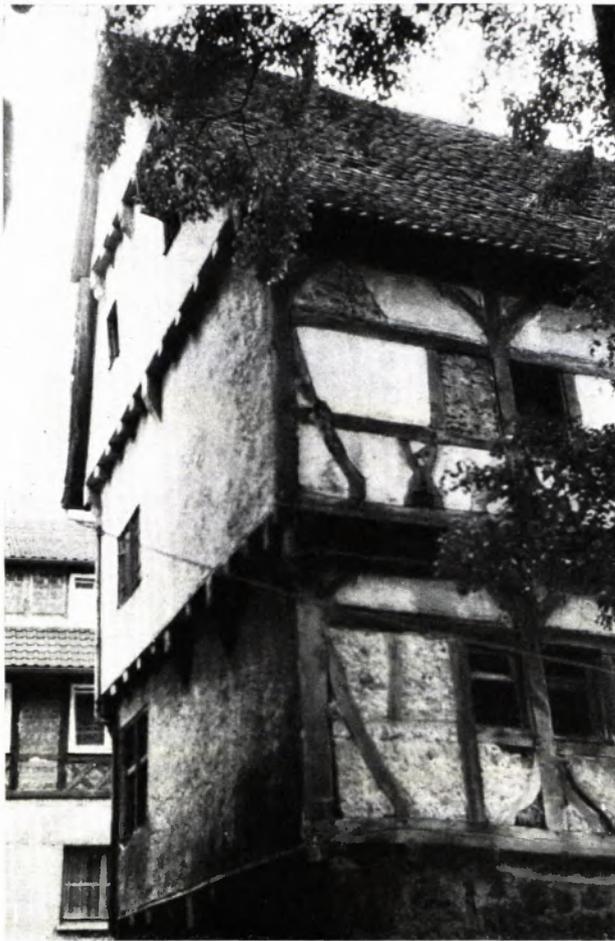
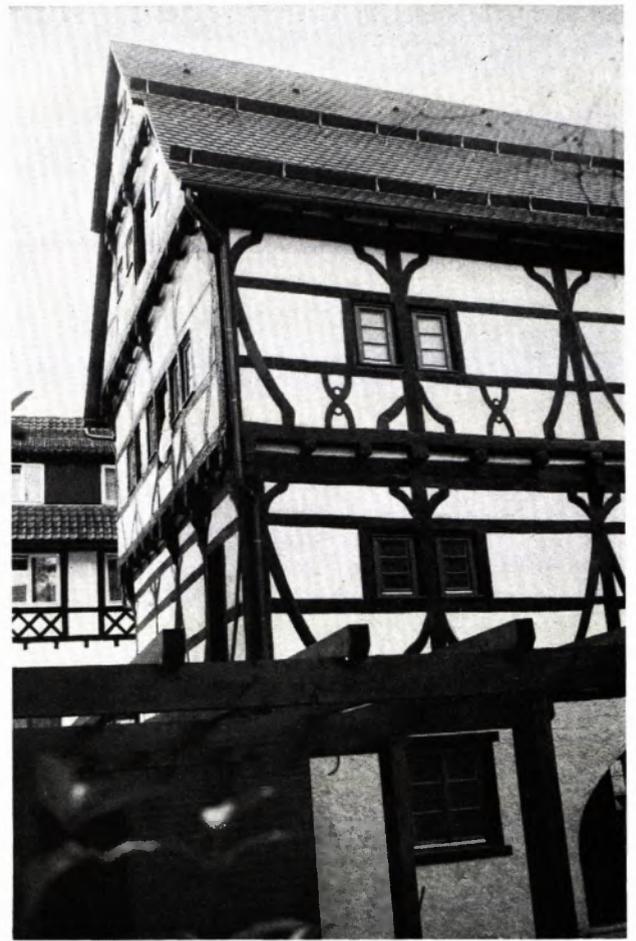
ZUSTAND DER SÜDOSTWÄRTIGEN PARTIE DES PFERDESTALLES VOR UND NACH DER RENOVIERUNG. *Der Unterschied spricht für sich selbst. Man beachte die durch die Freilegung des Fachwerks gewonnene Bereicherung der vormals verputzten Giebelwand vor allem auch im Hinblick auf die Durchfensterung. Auf dem Foto rechts ist unten im steinernen Sockelgeschoß gerade noch das rundbogige Tor zu sehen, das mit seinem gegenüberliegenden Pendant (vgl. Abbildung nebenstehende Seite) das Durchqueren des Gebäudes mit dem Wagen oder zu Pferd erlaubte.*

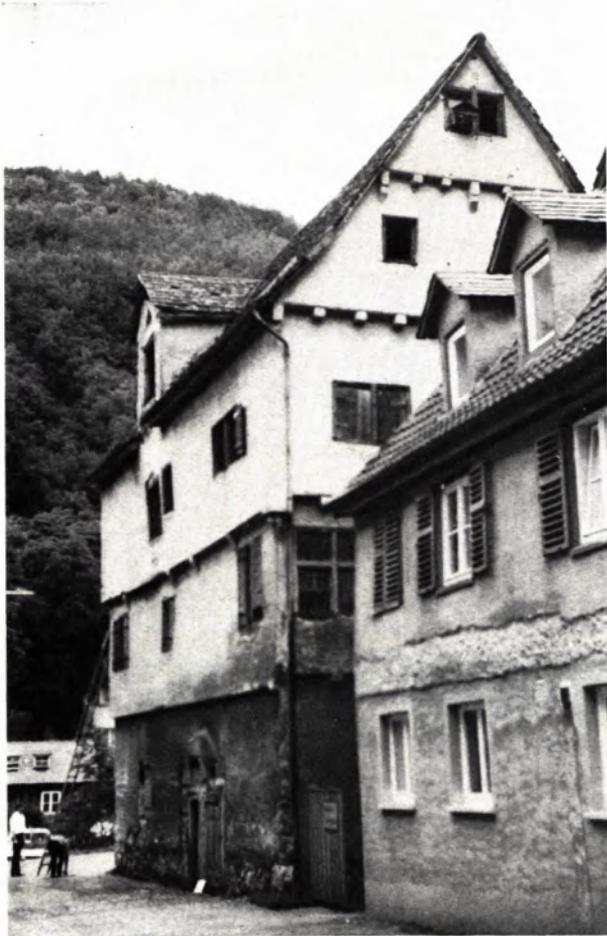
BLICK DURCH DIE LEONHARDSGASSE AUF DEN PFERDESTALL VOR UND NACH DER RENOVIERUNG. *Der Gewinn, den die Freilegung des Fachwerks dem Gebäude und seiner Umgebung eintrug, ist offenkundig. Im Sockelgeschoß das große Rundbogentor der Durchfahrt, die rückwärts ein gleichartiges Tor besitzt (vgl. Abbildung nebenstehende Seite). Auch aus dieser Blickrichtung fallen wie aus jeder anderen die starke graphische Wirkung des Fachwerks und der optische Zugewinn durch die Wiederherstellung der alten Durchfensterung auf.*

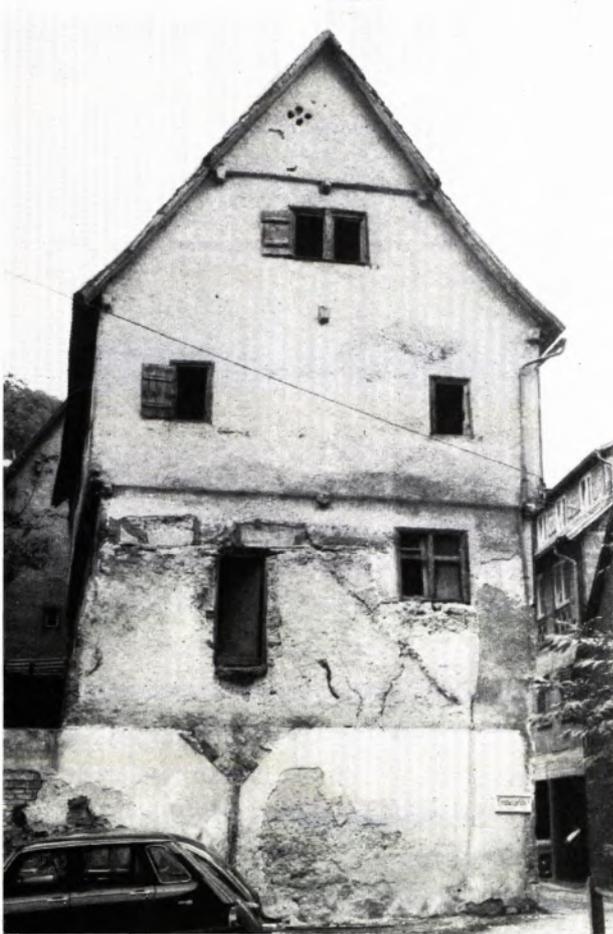
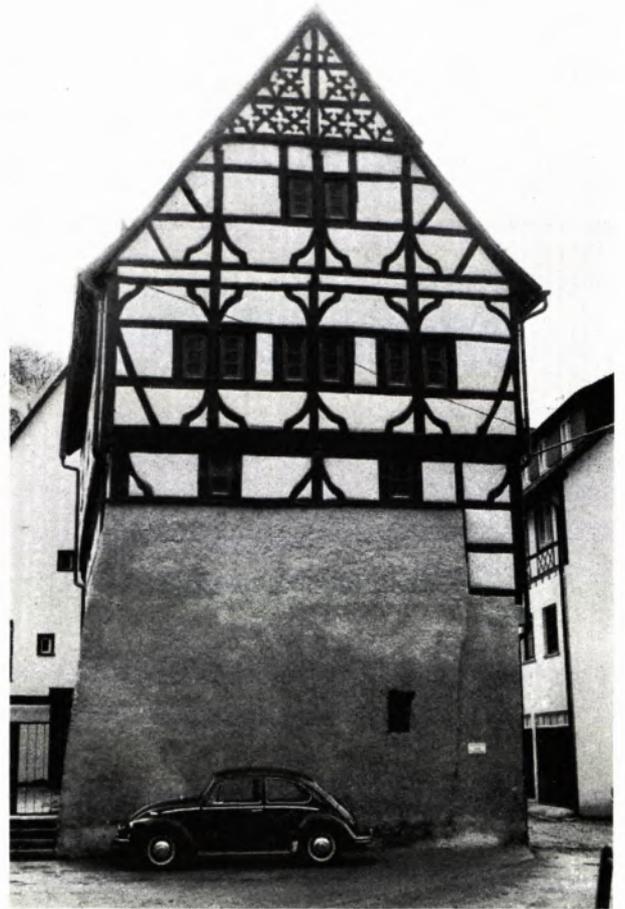
DIE NORDWÄRTIGE GIEBELWAND DES PFERDESTALLS VOR UND NACH DER RENOVIERUNG. *Nirgends eindrucksvoller als auf dieser Giebelseite wird der Ertrag der Renovierung des Gebäudes augenfällig. Dazu trägt nicht unwesentlich ein Nebenprodukt des ebenso lohnenden wie kostspieligen Unternehmens bei, das sich häufig als die Begleiterscheinung einer denkmalpflegerischen Altbausaniierung beobachten läßt: Die den Pferdestall umgebenden Baulichkeiten haben, wohl um sich neben ihm noch sehen lassen zu können, ebenfalls eine Erneuerung erfahren.*

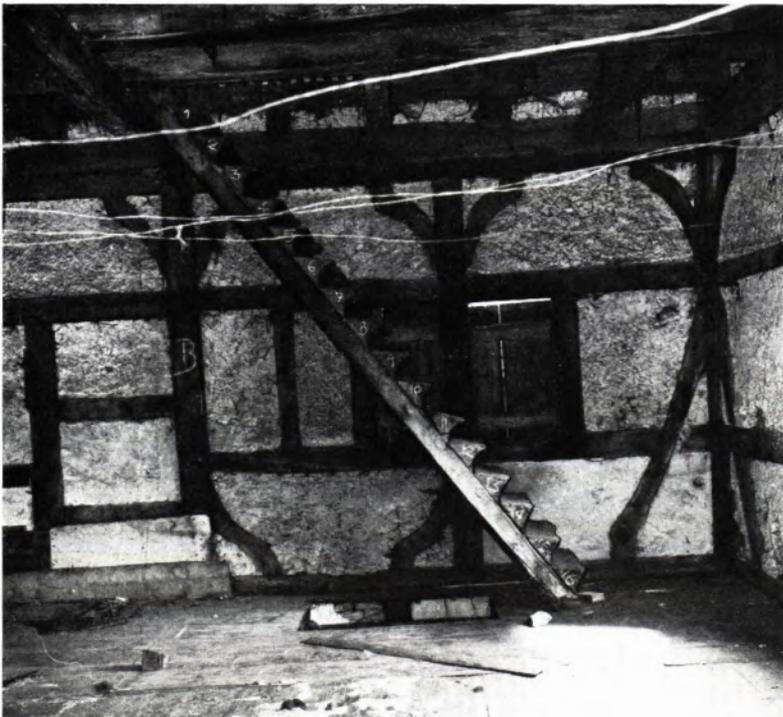
ZUSTANDSFOTO VOM INNEREN DES PFERDESTALLES. *Die Räumlichkeiten des Pferdestalles harren einstweilen noch ihrer baulichen Wiederherstellung. Diese wird einerseits abhängig bleiben vom überkommenen Baubestand, andererseits aber von dem Verwendungszweck, der dem Gebäude schließlich zugeschrieben wird. Unser Foto zeigt einen Blick auf die südliche Innenwand des Großen Saales im zweiten Obergeschoß mit der guterhaltenen Blockstufen-Treppe, die zum Dachraum vermittelt.*
