Auf dem Weg zu neuen Nutzungen: Kloster Bronnbach

Eine Zwischenbilanz

Norbert Bongartz

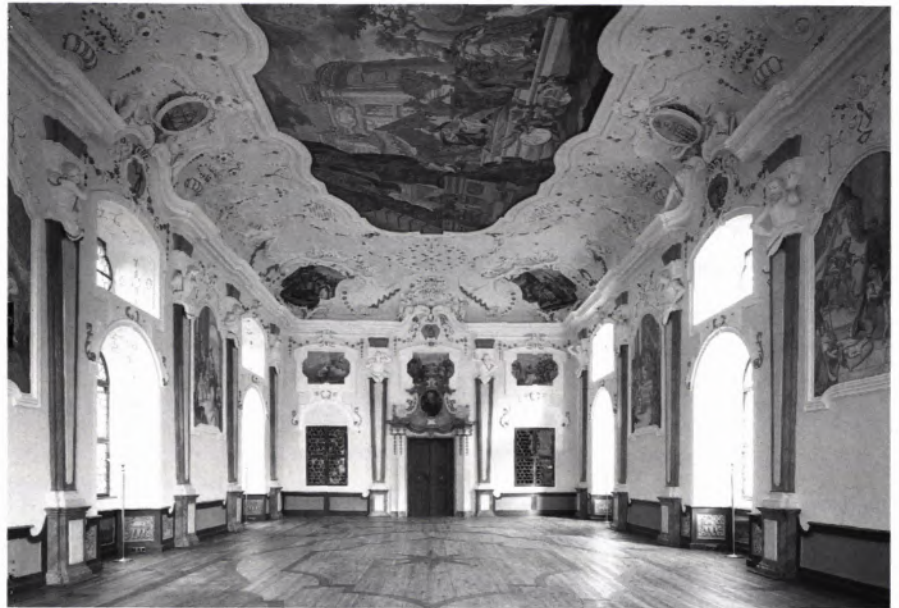
■ 1 Kloster Bronnbach. Über das Refektorium wurde 1724–25 der Festsaal des Klosters gesetzt, der nach seinem Erbauer, Abt Josef Hartmann, Josefssaal heißt.

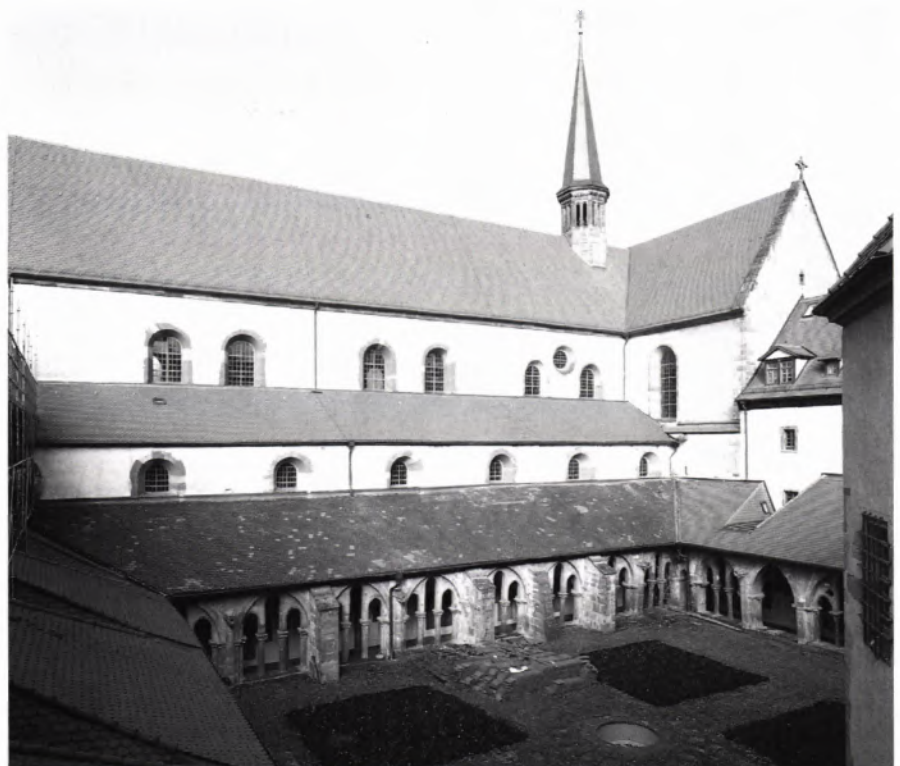
■ 4 In scheinbarer Harmonie stufen sich die Dächer des Kreuzgangs und der Klosterkirche übereinander. Doch lassen die von den Dächern überschrittenen Kirchenfenster erahnen, daß die Dächer ursprünglich einmal anders ausgesehen haben müssen.

Auch über den Mittel- und Querschiffgewölben lagen die Dächer ursprünglich unmittelbar auf den Kreuzgratgewölben auf, was zu einem sehr bewegten, kronenähnlichen, äußeren Erscheinungsbild der Kirche mit zahlreichen Quergiebeln (auf den Seitenschiffen kleinere Giebel in doppelter Anzahl) geführt hatte. An vielen Stellen ist dies noch an den großflächig erhaltenen und gesicherten mittelalterlichen (!) Außenputzen erkennbar. Nach 1425 wurden die Spitzen der romanischen Giebel abgetragen, dazwischen die Obergadenwand erhöht und darauf die heutigen Satteldächer gebaut; vermutlich, weil chronische Nässeschäden an den Fußpunkten der Giebel ständige Reparaturen notwendig gemacht hatten.

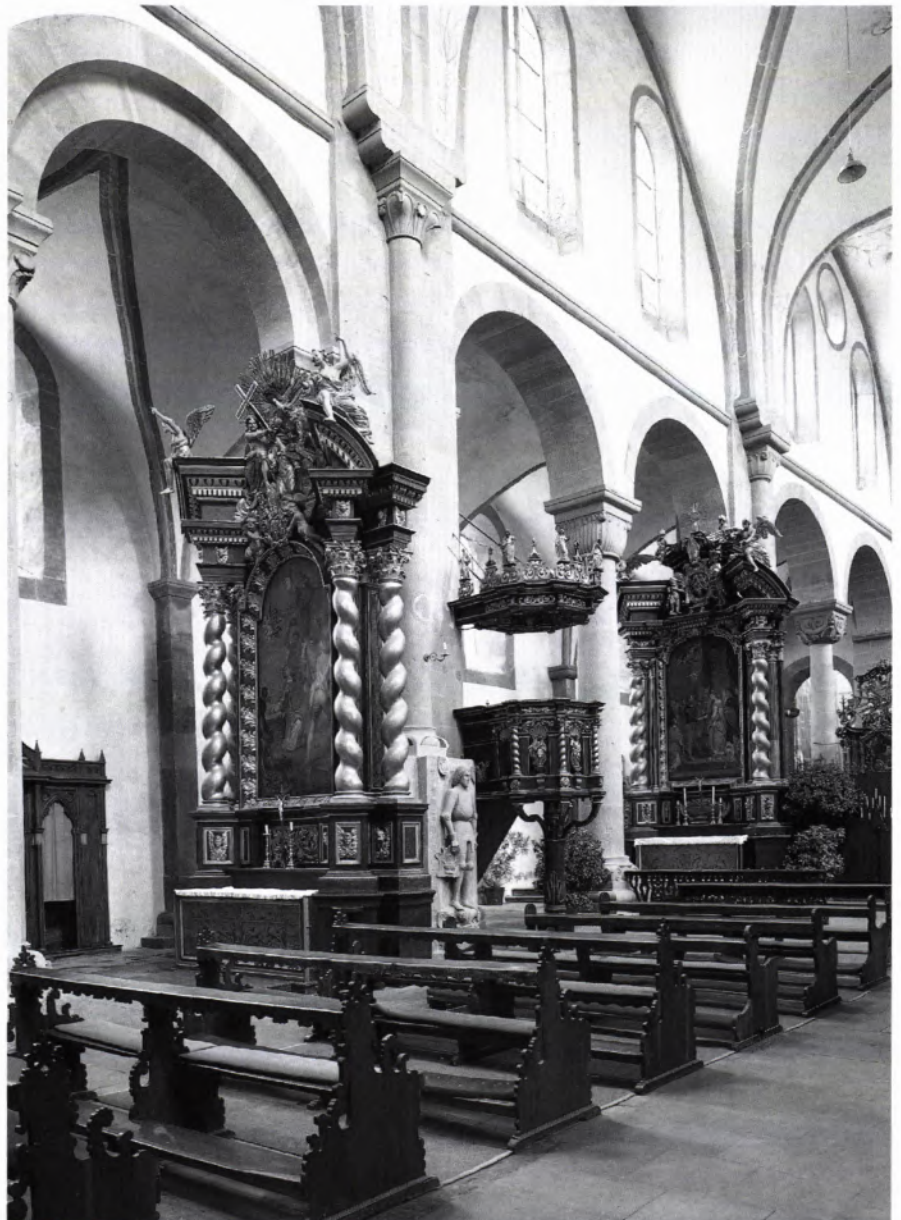
■ 5 Die ungewöhnlich hochgereckten Arkaden der romanischen Klosterkirche boten den barocken Seitenaltären genügend Raum, um sich wirkungsvoll entfalten zu können.

Die größte Besonderheit des romanischen Kirchenbaus sind dessen ungewöhnlich hochgereckte Arkaden, deren Scheitel beinahe bis an die Obergadenfenster heranreichen. Um diese in der deutschen Romanik einmalige Lösung zu erreichen, ließ der Bronnbacher Baumeister in den Seitenschiffen Viertelkreis-Tonnen mit Stichkappen für die Fenster ausführen, denen die Dächer in engem Abstand aufgelegt wurden. So konnte er weitgehend auf die üblicherweise durch die

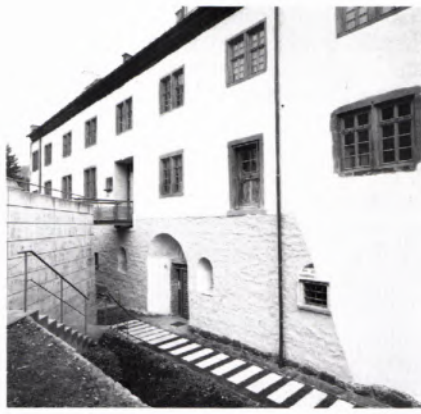
■ 6 An der Ostseite des Konventbaus wurde die schon zur Barockzeit vollzogene Anschüttung 1993 wieder entfernt, um die in feuchte Keller verwandelten Klosterräume im Erdgeschoß wieder zu entfeuchten, belichten und auch wieder sinnvoll nutzen zu können. So hängt die barocke Zugangstüre „heute in der Luft“.

Diese konnten inzwischen aus ihrem dunklen und feuchten Zustand durch die Herstellung eines Lichtgrabens an der Ostseite des Konventbaus befreit werden. Über diesen Lichtgraben hinweg wurde mittels einer Brücke ein neuer Zugang geschaffen. Neben diesem läßt die nun funktionslos „in der Luft hängende“ barocke Zugangstür noch die frühere Situation erkennen.

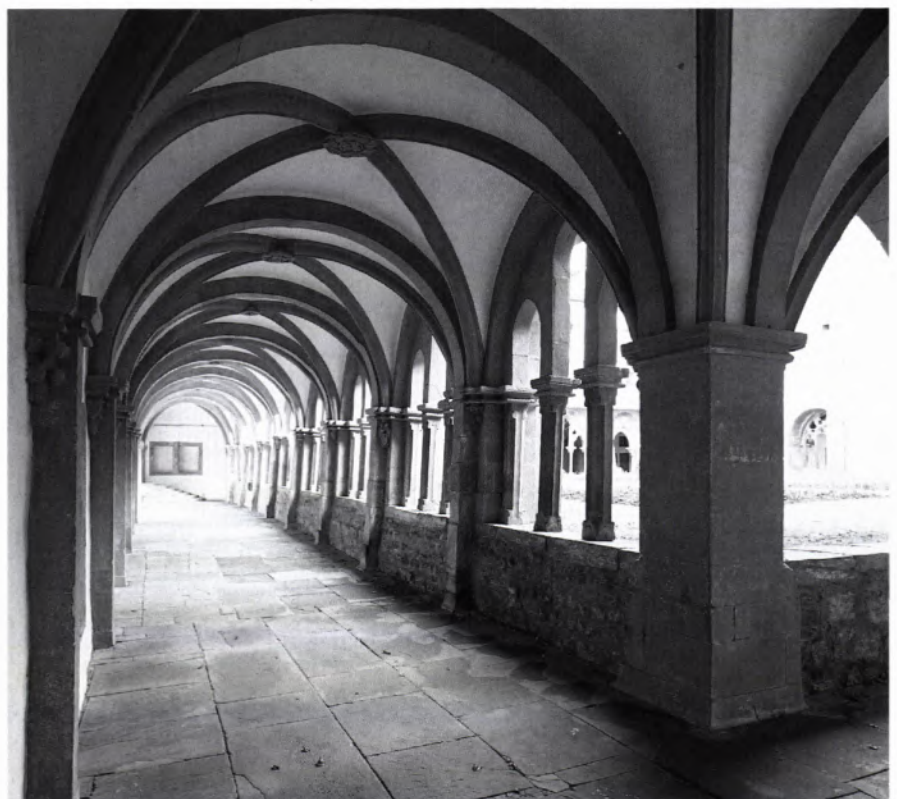
■ 7 Im Nordflügel des gotischen Kreuzgangs (Blick nach Osten) ist die starke Neigung der Fensterwand zu erkennen. Eine statische Sicherung ist jedoch noch nicht erforderlich.

Das Regenwasser, welches von den Dächern über diese nie dichten Terrassen bzw. Flachdächer in den Kreuzgang ablaufen mußte und dabei den Baugrund aufweichte, hat die extremen Pfeilerüberhänge und Gewölbeverformungen hervorgerufen, die im West-, Nord- und Ostflügel des Kreuzgangs zu bestaunen sind. Schon kurz nach der Schaffung der begehbaren Flachdächer sah man sich daher im frühen 17. Jahrhundert zum Bau der ersten Absicherungs-Strebpfeiler im Kreuzgarten gezwungen, die einen Einsturz des Kreuzgangs verhinderten.

zur Ruhe gekommen. Feinvermessungen der Bögen durch das Landesdenkmalamt haben auch nach wiederholten Kontrollen keine neuen Verformungen erkennen lassen. Auch das zusätzliche Studium alter Photographien stützte dieses Ergebnis. Damit konnte nachgewiesen und entschieden werden, daß eine – kostspielige – statische Sicherung des Kreuzgangs in absehbarer Zeit nicht erforderlich ist.

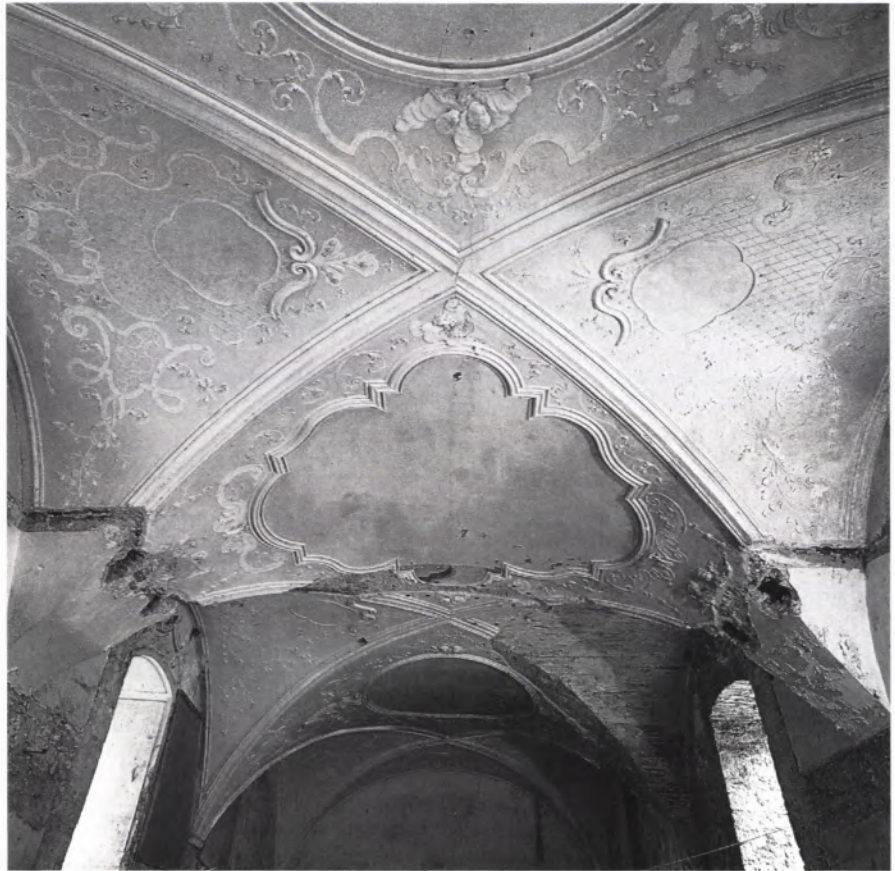
■ 8 Ausschnitt aus dem 1995 wieder aufgedeckten Gewölbe des Refektoriums.

Für die angestrebte ganzjährige Nutzung erwies sich das darunter liegende barocke Refektorium, das bei der Entfernung späterer Brauereieinbauten geradezu wiederentdeckt werden konnte, als besser geeignet, da es ein steinernes Gewölbe besitzt und mit einem beheizbaren Steinfußboden ausgestattet werden kann. Auch die Lüftungstechnik kann hier mit geringeren denkmalpflegerischen Problemen eingebaut werden.

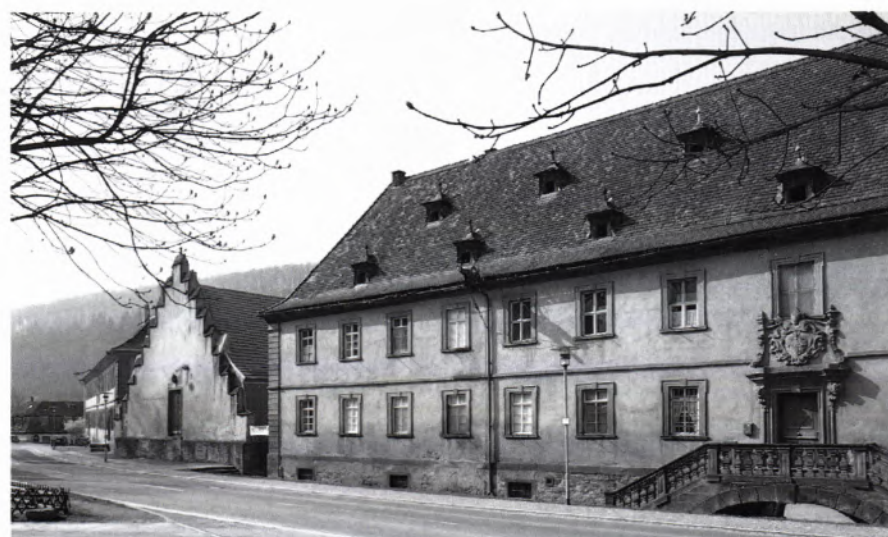
■ 9 Unterhalb der Durchgangsstraße liegen die Ökonomie-Gebäude des Klosters. Der Treppengiebel gehört zur „Großen Scheune“, dahinter liegt die „Schreinerei“, im Vordergrund das „Bursariat“ mit seiner von der Straße überschnittenen Durchfahrt.
