Das Bettelhaus in Ebhausen-Rotfelden

Rettung eines frühen Sozialbaus
im ländlichen Raum

Johannes Wilhelm

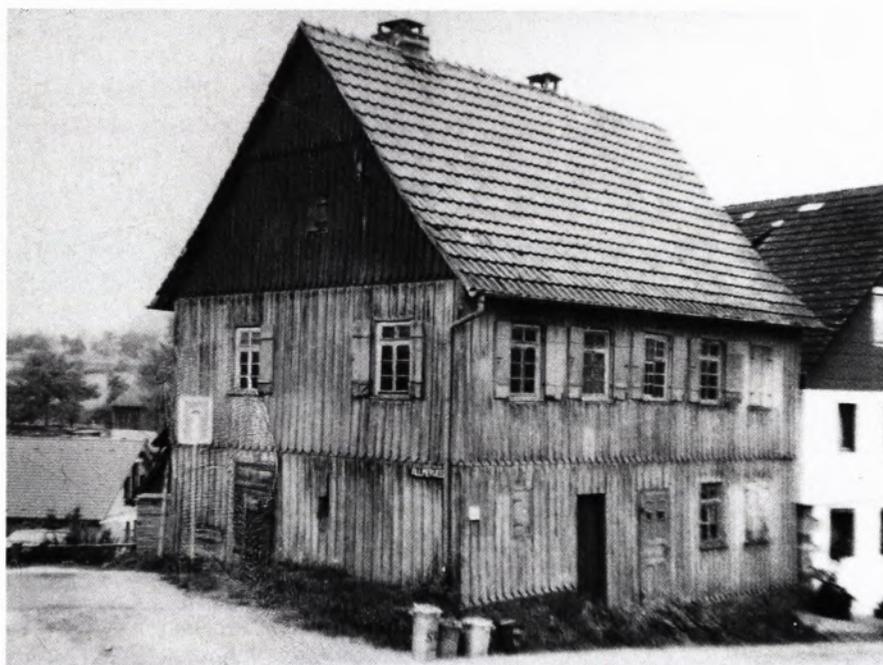
■ 1 Ebhausen-Rotfelden, Ansicht des Bettelhauses von der Straße aus vor dem Beginn der Sanierungsarbeiten.

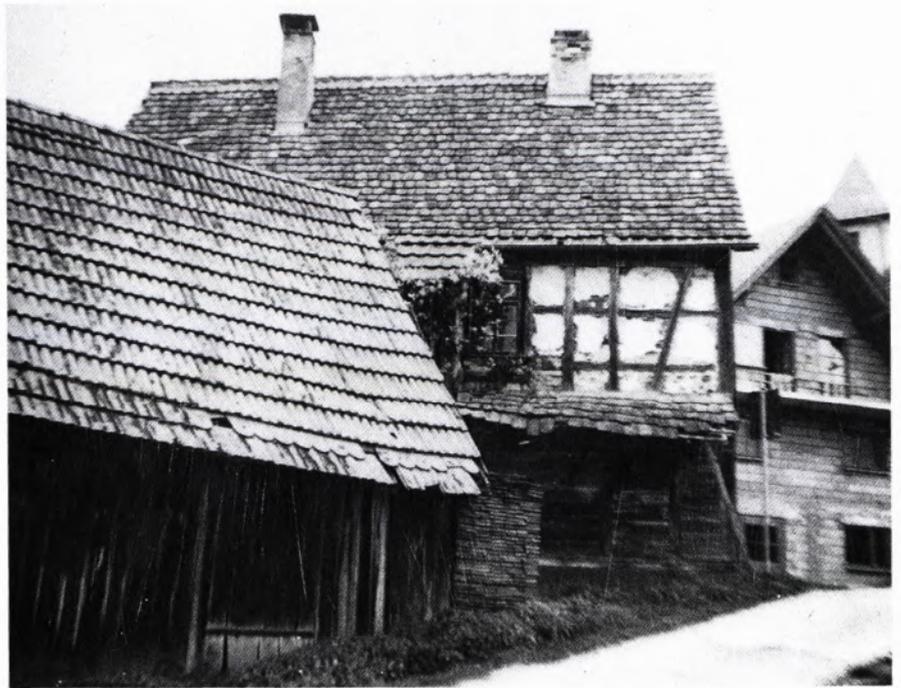
■ 3 Bettelhaus, Plan des Baugesuchs für die Einrichtung eines weiteren Zimmers im Erdgeschoß aus dem Jahre 1876. In dem Baugesuch ist die Raumteilung der drei Armenwohnungen des ursprünglichen Baues überliefert.

In seiner Geschichte erfuhr das Gebäude nur wenige Eingriffe: Die aus dem Jahre 1876 stammenden ältesten Pläne zum Haus zeigen, daß ein weiteres beheizbares Gemach hinter dem Stall eingerichtet wurde, um die Unterbringung einer zusätzlichen Partei zu ermöglichen. Im Jahre 1888 wurde dieses beheizbare Gemach dann zur Arrestzelle des Ortes umgewandelt. Man entfernte die Fachwerkwände und brachte anstelle der Riegel feste Blockwände ein, die den Sicherheitsansprüchen eher genügten. Das Fenster samt seiner Vergitterung wurde aus dem alten Arrestlokal bei der Feuerspritzenremise übertragen.

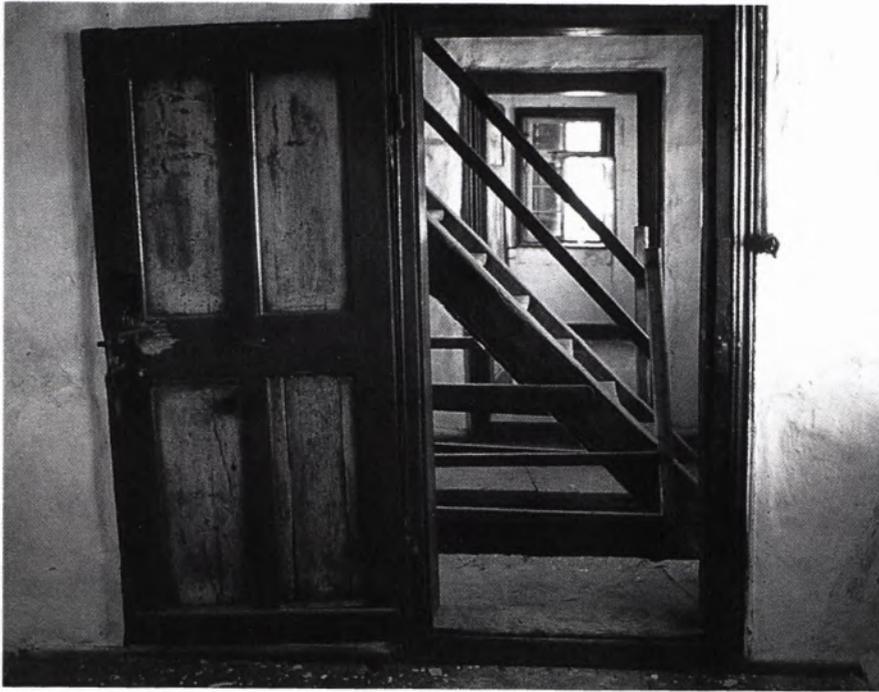
■ 4 Bettelhaus, Blick in den Ern mit der Treppenanlage. Zustand vor der Sanierung.

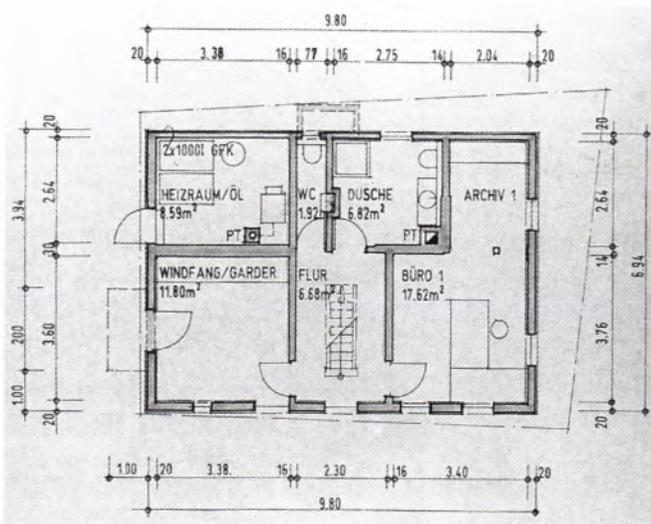
■ 6 Sanierungsbaugesuch, Grundrißplan des Erdgeschosses .

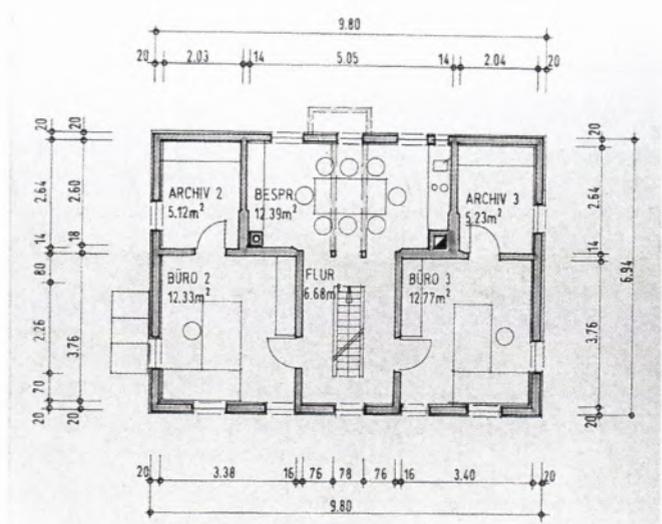
■ 7 Sanierungsbaugesuch, Grundrißplan des Obergeschosses. Der gravierendste Eingriff mit der Auflösung des Abortganges und dem Abbruch des Aborterkers ist hier deutlich zu erkennen.

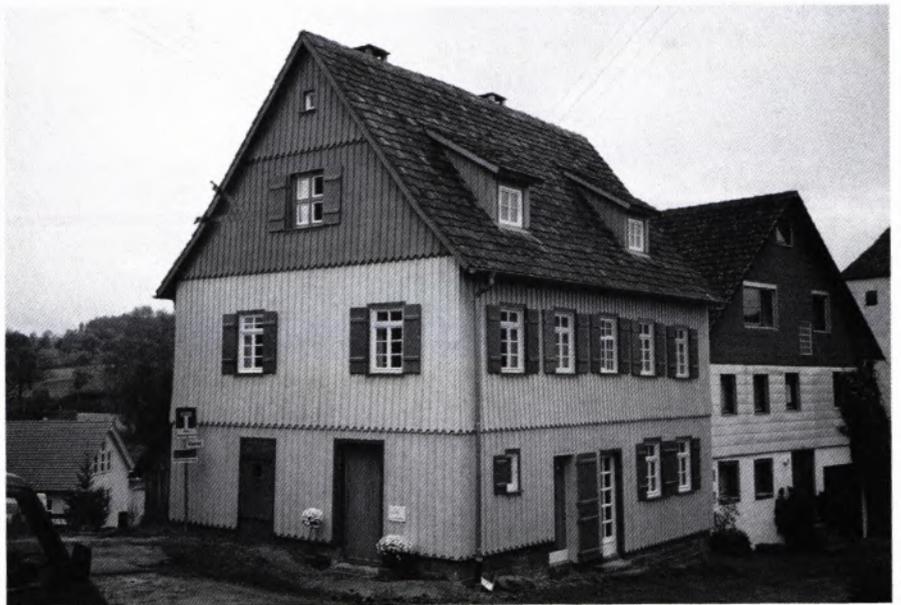
■ 8 Die Straßenseite des Gebäudes nach dem Abschluß der Sanierungsarbeiten.

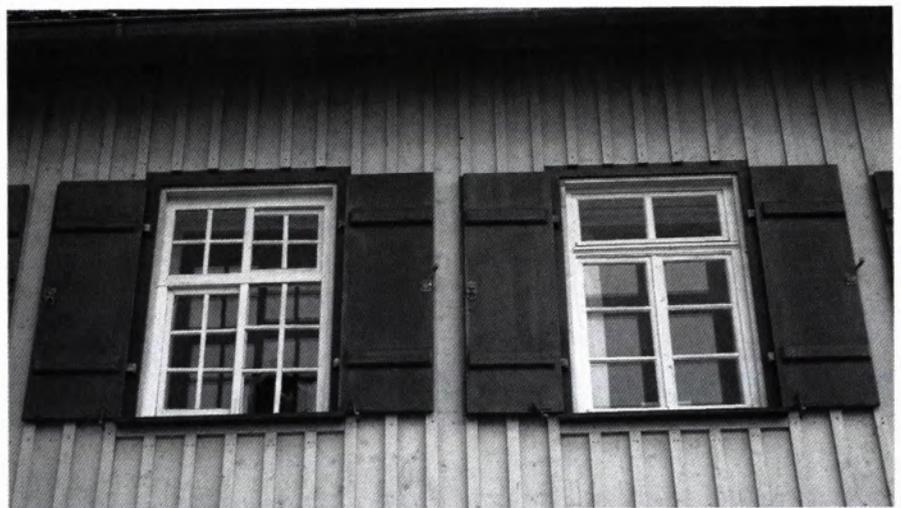
■ 9 Die unterschiedlichen Fenstertypen des Baues, welche durch die Einrichtung von Kastenfensterkonstruktionen erhalten werden konnten, prägen auch nach der Sanierung das Erscheinungsbild des Gebäudes.

Die Sandsteinböden, das innere und äußere Fachwerkgefüge, die steilen ausgetretenen Treppen sowie die Türen und die in unterschiedlichsten Zuständen überlieferten Fenster konnten ausnahmslos erhalten werden. Der Arrestraum wurde zum Haustechnikraum umgewidmet und der Dachraum für eine Nutzung ausgebaut, wozu das Gebäude drei kleine Schleppgauben erhielt. Erneuert werden mußte das durch Verwahrlosung und mutwillige Beschädigungen zerstörte Dach samt den Sparren sowie die Verbretterung der Fassade, unter der eine Außendämmung eingebracht wurde.

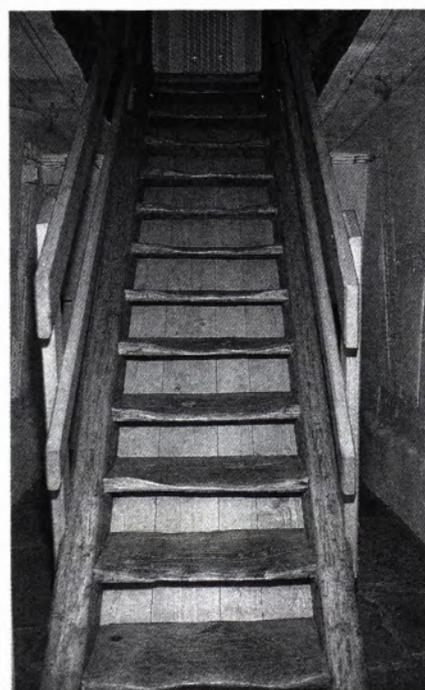
■ 10 Die unter Beibehaltung des alten Treppenlaufes sanierte Treppe im Ern, die hierfür nur ein neues Holzgeländer erhielt.

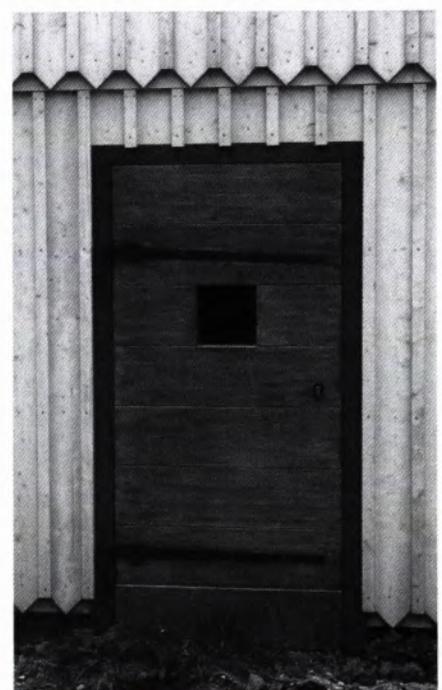
■ 11 Türe der ehemaligen Arrestzelle, welche nach der Sanierung als Haustechnikraum Verwendung findet.

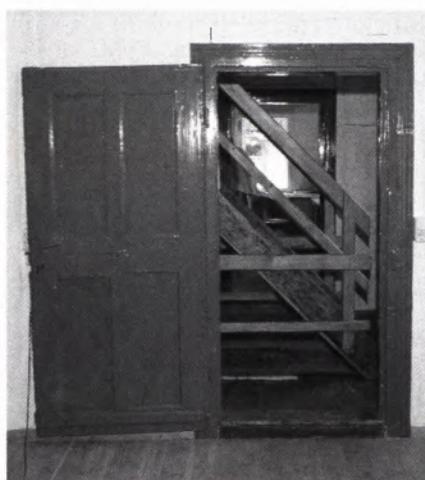
■ 12 Blick in den Ern mit der Treppenanlage nach der Sanierung.

Durch die Umnutzung, die zu den genannten Eingriffen in der Struktur führte, konnte der Bau vor Ort erhalten werden. Bemerkenswert ist für die Sanierung, daß sich besonders durch den persönlichen Einsatz der Bauherrschaft hier viele Details bewahren ließen, die bei durchschnittlichen Sanierungsmaßnahmen üblicherweise verloren gehen: Dies gilt für den Bestand der Fenster, der in seiner Unterschiedlichkeit gleichsam einen Überblick über die ländliche Fensterbautradition gibt. Auch die charakteristische Anordnung der Treppen unter Beibehalt der originalen Treppenläufe

und die Bewahrung der Sandsteinböden zeugen noch heute von der ursprünglichen Beschaffenheit des „Bettelhauses“.
