Neue Aspekte zur Villinginger Stadtbefestigung

Bertram Jenisch

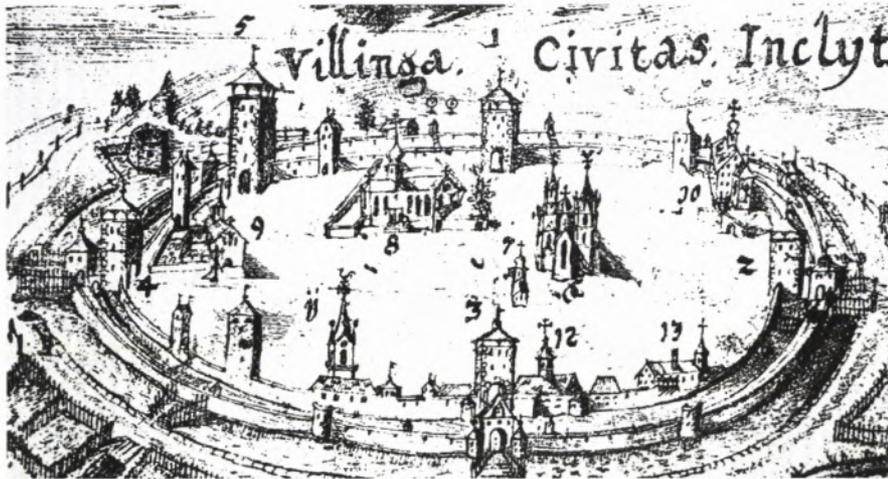
■ 1 Die Wehranlagen und Klöster der Stadt Villingen. Ausschnitt aus einer Federzeichnung Ende 17. Jahrhundert (Privatbesitz).

die Ortsnennung und handelnde Personen hinausgehen. Seit dem 16. und 17. Jahrhundert gibt es Bildquellen, die die Stadtbefestigung Villingens darstellen. Sie zeigen die mit einem doppelten System von Mauer und Graben umgebene Stadt, die durch vier Tortürme zugänglich war. An der Inneren und Äußeren Mauer sind zahlreiche Türme und Bastionen angebaut (Abb. 1). Der in dieser Weise überlieferte Zustand der Stadtbefestigung ist das Ergebnis verschiedener Ausbauten, die es mit archäologischen und bauhistorischen Methoden aufzuschlüsseln gilt. In Villingen kann dies auf der Grundlage eines reichen Bestandes von Schriftquellen und zahlreicher archäologischer Aufschlüsse, die seit 1943 dokumentiert wurden, erfolgen.

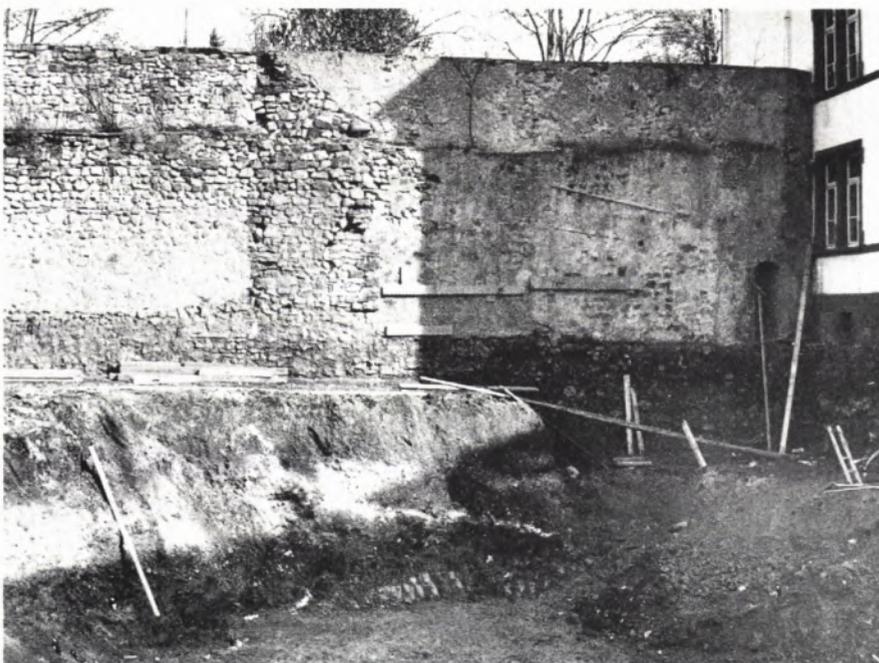
■ 2 Villingen, Bäregasse, 1972. Innere Stadtmauer mit Absatz im Bereich des Wehrgangs.

Die Befunde der Ausgrabungen an der Kanzleigasse und am Niederen Tor belegen, daß die Innere Stadtmauer auf Geländehöhe etwa 1,5 bis 2 m mächtig ist und ohne Fundament auf der Grabensohle aufsitzt. Die grabenseitige Schauseite war aus sorgsam behauenen, großformatigen Sandsteinquadern lagig gesetzt. Die unteren Partien waren offenbar im Gegensatz zu den über das Laufniveau aufragenden Teilen nicht verputzt. In den Bereichen, wo die Innenmauer besonders hoch erhalten ist, kann man einen Absatz beobachten, der auf einen bis in das 18. Jahrhundert mit einer Holzlaube gedeckten Wehrgang hinweist (Abb. 2).

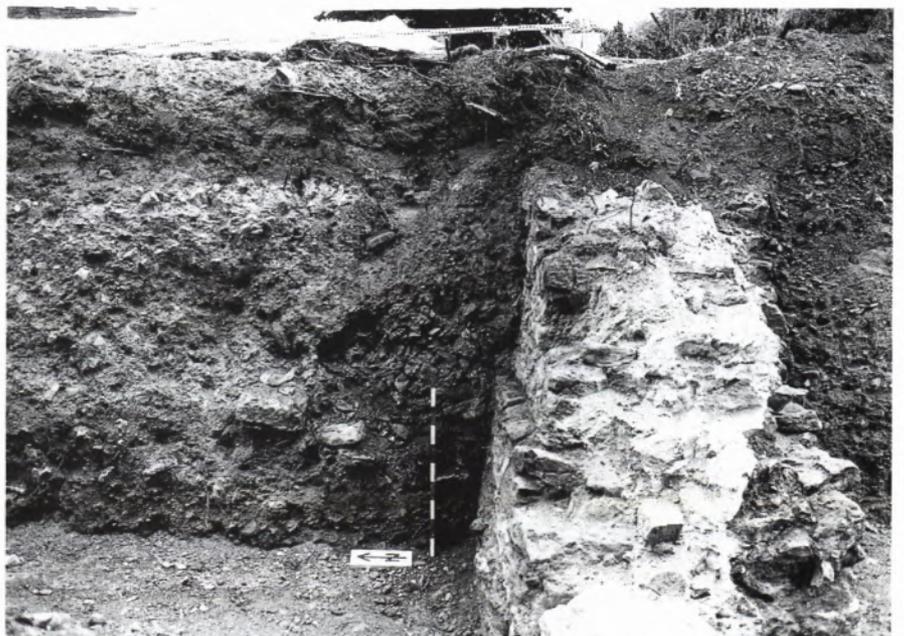
■ 3 Villingen, Commerzbank/Niedereres Tor, 1988. Stützmauer von Innerem Graben zur „Fülle“.

Der vorgelagerte Sohlgraben war nur 2,5 m tief, aber etwa 15 m breit und wurde am Rand durch eine einschalig gegen die Grabenkante gesetzte Mauer abgestützt (Abb. 3). Dieser Befund spiegelt den Zustand der Erweiterung der Befestigungsanlage im 15. Jahrhundert wider, ob dies der ursprünglichen Grabenbreite entspricht, muß offenbleiben. Der Graben war entgegen früherer Annahmen trocken. Lediglich im südlichen Bereich war in seiner Mitte eine von Buntsandsteinquadern eingefasste, offene Wasserrinne angelegt worden, die das Wasser der Stadtbäche zur 1436 erstmals erwähnten Niedergrabenmühle leitete. Die Zugänge zur Stadt waren über Holzbrücken, die den Graben überspannten, zu erreichen.

Futtermauer abgestützt. Der Grabenaushub war vor dem Wehrgraben zu einem 7 m breiten Wall aufgeschüttet. Die sogenannte Fülle war ein Geländestreifen aus natürlich gewachsenem Kies, den man zwischen der Futtermauer des Inneren Grabens (Abb. 3) und der Äußeren Stadtmauer als Wehrgang stehen ließ. Dieser äußere „Rondenweg“ war im Bereich der Kanzleigasse 4 m breit, am Niederen Tor erreichte er eine Breite von bis zu 11 m. Vor dem Oberen Vortor ist ein Torstüblein für die Wachmannschaft überliefert. Bei Baumaßnahmen am Niederen Tor konnte ein vergleichbares Gebäude auch dort nachgewiesen werden.

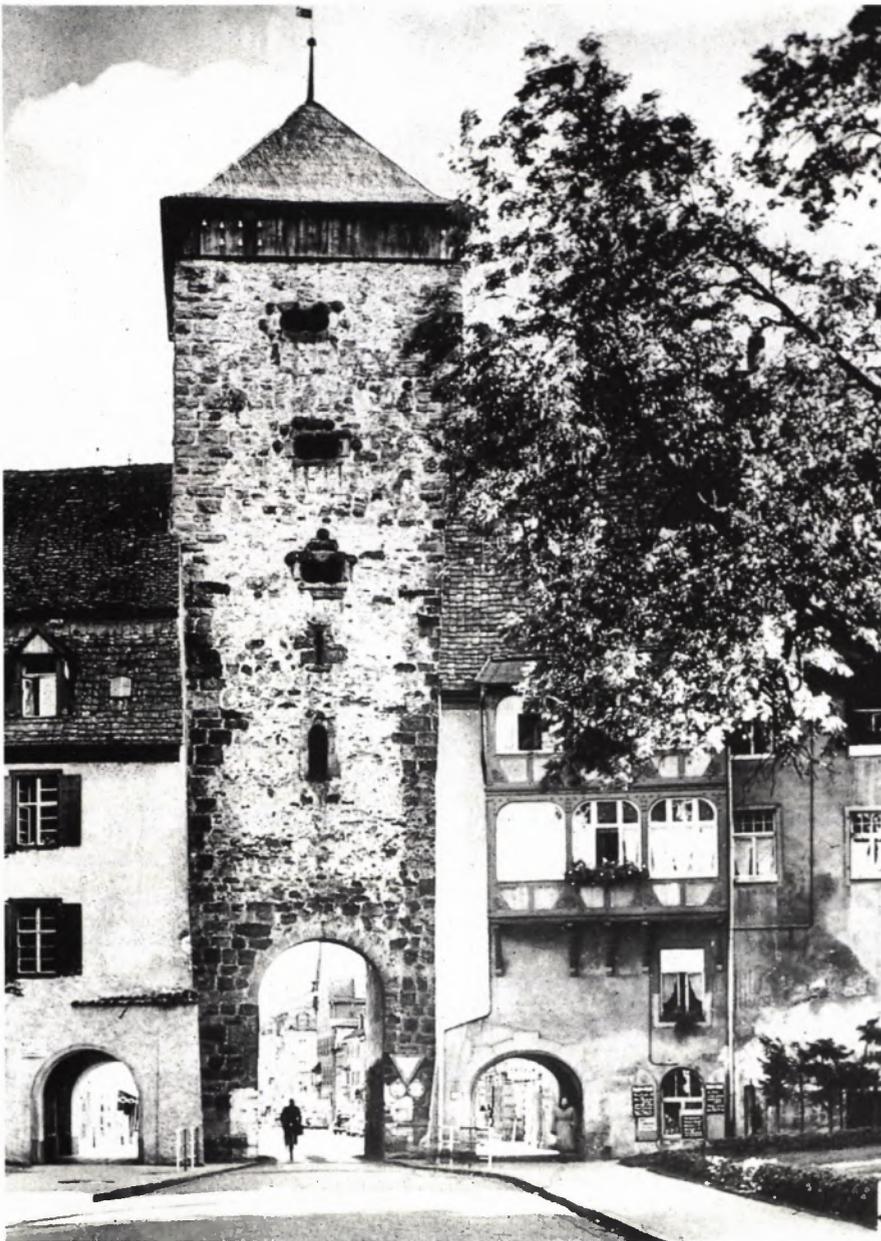
■ 4 Villingen, Oberes Tor.

Für das Obere Tor konnte aufgrund der nachhaltigen Umbauten kein Baudatum ermittelt werden. Die ältesten datierbaren Bauelemente stammen von einer stadtauswärts gerichteten Fensterlaibung im 1. Obergeschoß, die 1493/94 nachträglich eingebaut wurde. Im 2. Obergeschoß befindet sich wiederum eine als Arrestzelle genutzte Blockstube, von der zwei Ständer 1575/76 gefällt wurden. Das Holz für die Geschoßabzimmern und das Dachwerk wurde um 1650 geschlagen.

deren Bauzeit in die Jahre 1220–1250 eingrenzen, die erste schriftliche Erwähnung eines Tores erfolgte in einer Urkunde aus dem Jahr 1290. Das Obere Tor im Norden (Abb. 4), das Riettor im Westen und das Bickentor im Osten sind mit Veränderungen des 16. und 17. Jahrhunderts erhalten, lediglich das Niedere Tor im Süden der Stadt wurde um die Mitte des 19. Jahrhunderts abgebrochen. Alle Tore sind in bezug auf die Stadtmauer etwa 5 bis 7 m zurückversetzt erbaut. Dies deutet auf eine ursprünglich anders organisierte Torsituation hin, vermutlich einfache Durchlässe mit Flügeltüren. Um eine Nutzung der Durchgänge während der Bauzeit zu gewährleisten, baute man die Tortürme, wie auch andernorts zu beobachten, etwa beim Freiburger Predigertor, von der Mauerflucht zurückversetzt. Durch den späteren Mauer-

Alle drei erhaltenen Türme gleichen sich trotz späterer Veränderungen sehr. Sie sind auf einem annähernd quadratischen Grundriß von 11 m Länge und 8,5 m Breite errichtet, unterscheiden sich jedoch in den Höhen. Das Obere Tor ist 22 m, das Riettor 20 m und das Bickentor 18 m hoch. Für das Niedere Tor ist keine Höhe überliefert.

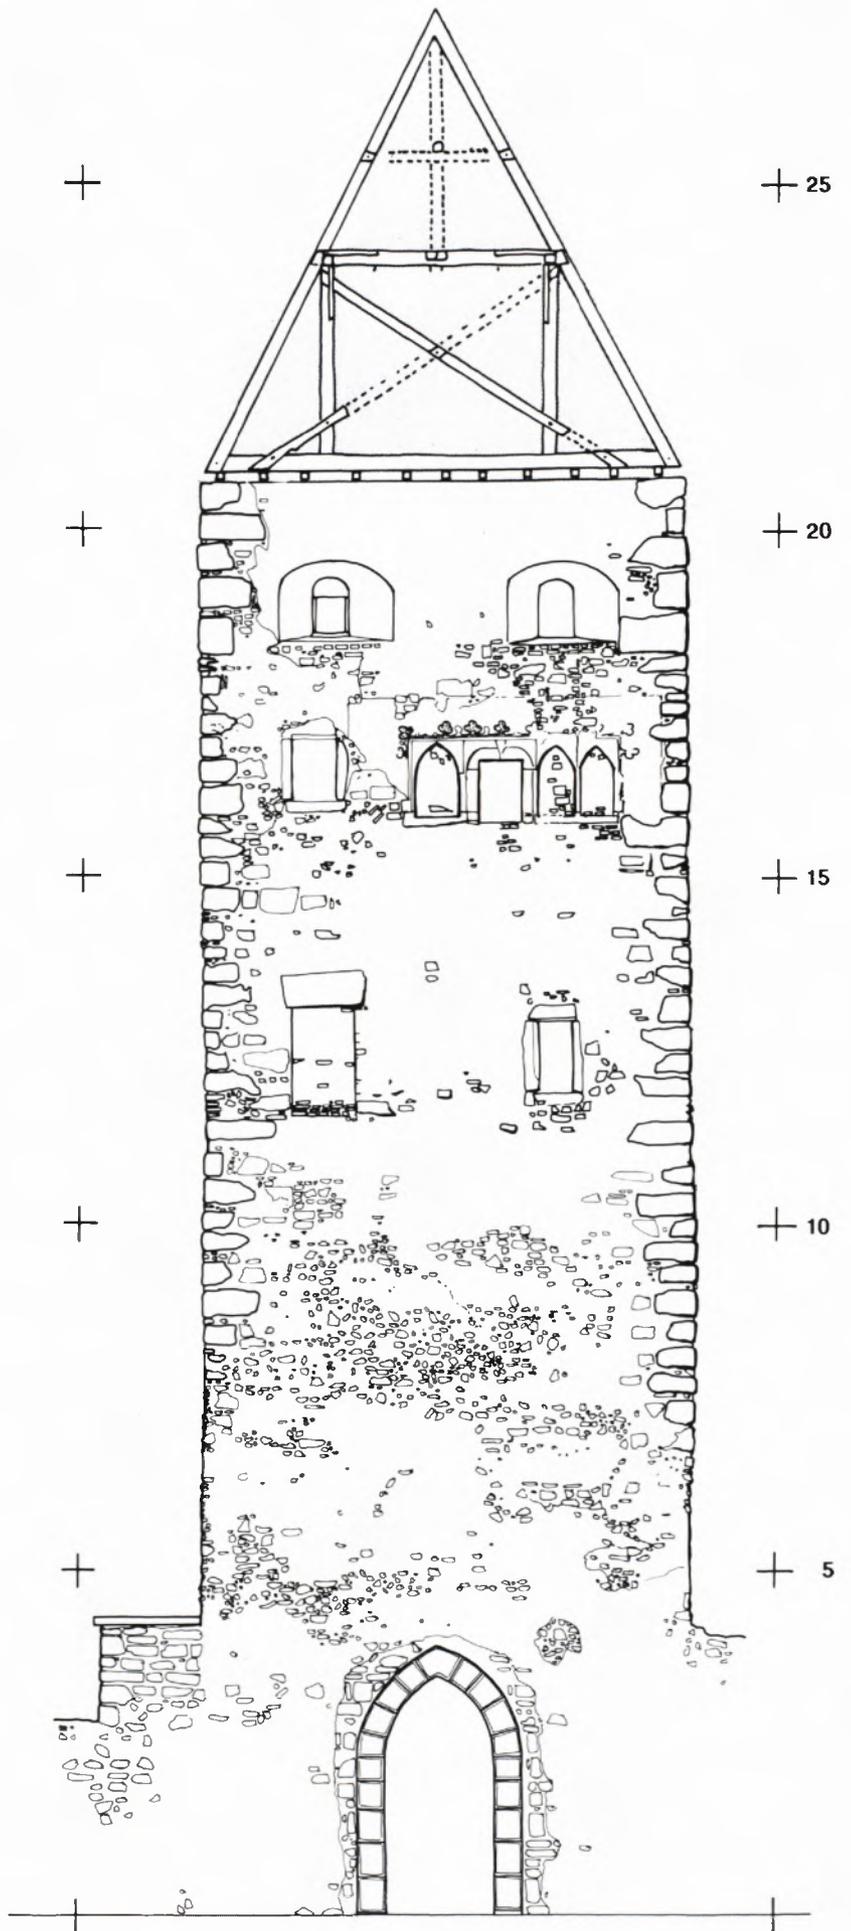
■ 5 Villingen, Kaiserturm. Steingerechte Aufnahme der Ostseite. Aufnahme: Th. Keilhack u. B. Lohrum, Zeichnung: B. Jenisch, 1994.

Im Osten des Mauerberings wurde südlich des Bickentores 1372 der Kaiserturm errichtet. Auf einem Grundriß von 7×7 m erhebt sich der fünfgeschossige Turm 31 m hoch. Der Baukörper kann aufgrund einer steingerechten Aufnahme des teilweise vom Putz befreiten Mauerwerks und einer Bauefügeuntersuchung mittlerweile differenzierter betrachtet werden, als dies bislang möglich war. Vor allem in der der Stadt abgewandten Ostwand zeichnen sich die Baustrukturen deutlich ab (Abb. 5). Während die Ecken aus Quadern gesetzt waren, bestehen die Wände aus Bruchsteinmauerwerk. Die Quaderung setzt erst ab einer Höhe von etwa 7,5 m über der heutigen Geländeroberkante ein, darunter wird der Eckverband durch ein kleinteiliges, unregelmäßig ausgebrochenes Mauerwerk gebildet. Dies macht deutlich, daß der Turm auf der älteren Inneren Stadtmauer aufsitzt. Die Bauefüge zwischen Stadtmauer und dem Aufgehenden des Turmes wurde bei der steingerechten Aufnahme nicht vermerkt. Die unteren beiden Geschosse zeigen außer dem Tordurchbruch des späten 19. Jahrhunderts keine Maueröffnungen. Die Mauerstärke in der stadtauswärts gerichteten Ostwand beträgt ca. 1,15 m, während die anderen Wände nur eine Mächtigkeit von 0,8 m aufweisen. Erst im dritten Geschosß finden sich Öffnungen in der Fassade, es sind einfache rechteckige Fenster im ursprünglichen Verband. Im vierten Geschosß ist durch die Bauefügeuntersuchung eine ursprünglich mit einem Kachelofen ausgestattete Türmerstube erkennbar. Sie weist eine repräsentativ ausgestaltete, ursprünglich fünfteilige Fenstergalerie mit Spitzbogengewänden mit eingezogenem Dreipaß auf. Das seitlich umziehende Gesims ist mit einem Kreuzblumenfries verziert. Das mittlere und südlich anschließende Fenster ist ausgebrochen. Durch das Fenster ist ein Überblick über das Obere Brigachtal bis zur „Schwenninger

Im obersten, fünften Geschosß befinden sich zwei gleichartige Schießluken, die Laibung öffnet sich um ca. 140° nach außen und ist mit einem Segmentbogen aus Ziegeln überwölbt. Die Fenstergewände sind innen mit einer Hohlkehle abgefast. An der Südseite findet sich eine vergleichbare Luke. Im Gegensatz zu den anderen Fenstern sind die Schießluken wohl im 16. Jahrhundert entstanden.

Der Kaiserturm ist durch eine Inschrift (Abb. 6) in das Jahr 1372 datiert. Das nicht unumstrittene Datum kann mittlerweile durch die Bauefügeuntersuchung klar bestätigt werden. Die Bauhölzer aus den Deckenbalken sämtlicher Geschosse und des Dachwerks erbrachten das einheitliche Schlagdatum 1370/71.

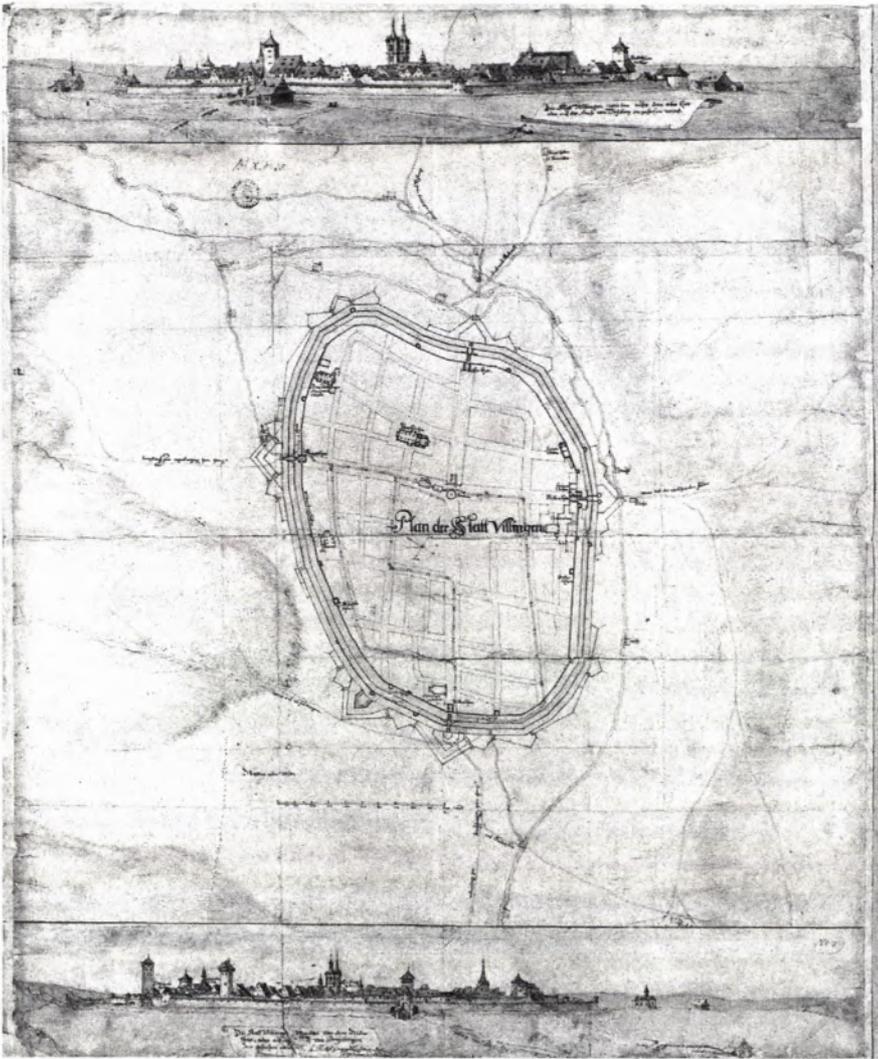
■ 8 Villingen, Plan des Festungsbaumeisters J. B. Gumpff 1692 (GLA Karlsruhe H/B-S.I. V:6).
