Die spätromanische Johanniskirche in Schwäbisch Gmünd – ein „Luxusbau“ von 1870?

Richard Strobel

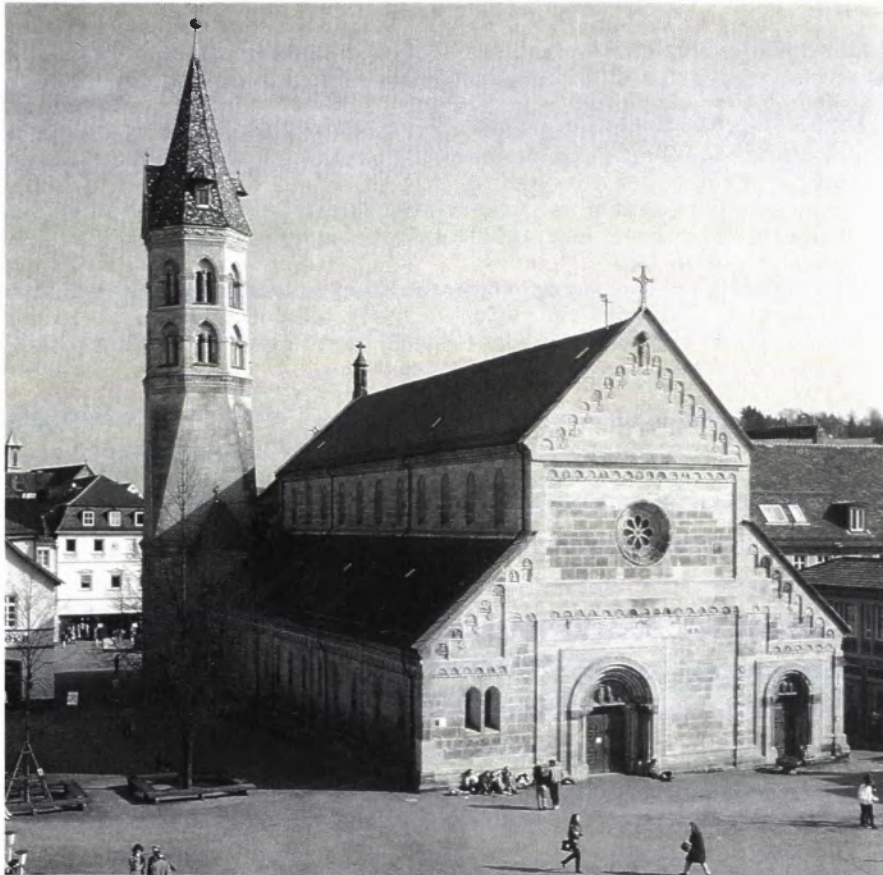
■ 1 Johanniskirche 1992 von Nordwest.

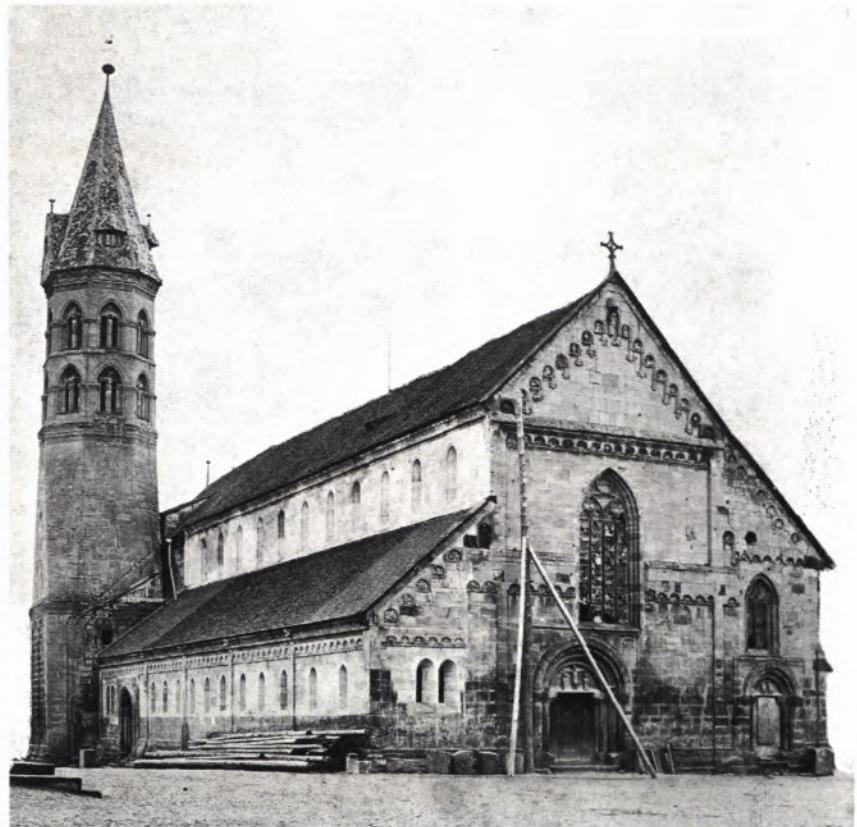
■ 2 Johanniskirche Juni 1870 während der Restaurierung.

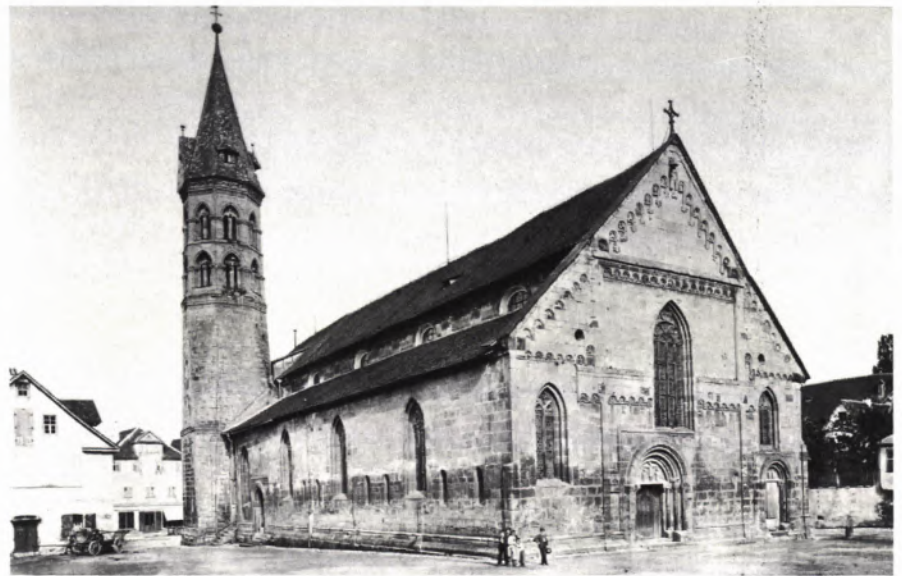
■ 3 Johanniskirche 1868 vor Restaurierungsbeginn, Foto August Lorent.

dankbar für eine Serie von Fotos aus der Zeit vor Restaurierungsbeginn durch die Meisterhand August Lorents (Abb. 3), die bezeichnenderweise das Innere und auch den gotischen Chor außen als uninteressant ausklammern. War es reiner Zufall, war es auf Bestellung, daß gerade noch zur rechten Zeit (1868) die Fotoserie angefertigt wurde? Wir wissen es nicht. Bekannt ist jedoch ein anderer früher Einsatz der Photographie, diesmal zur Reproduktion von Bauzeichnungen der Johanniskirche durch Fotograf Karl Jäger, was durch den Wunsch nach rascher und mehrfacher Übermittlung veranlaßt worden sein wird.

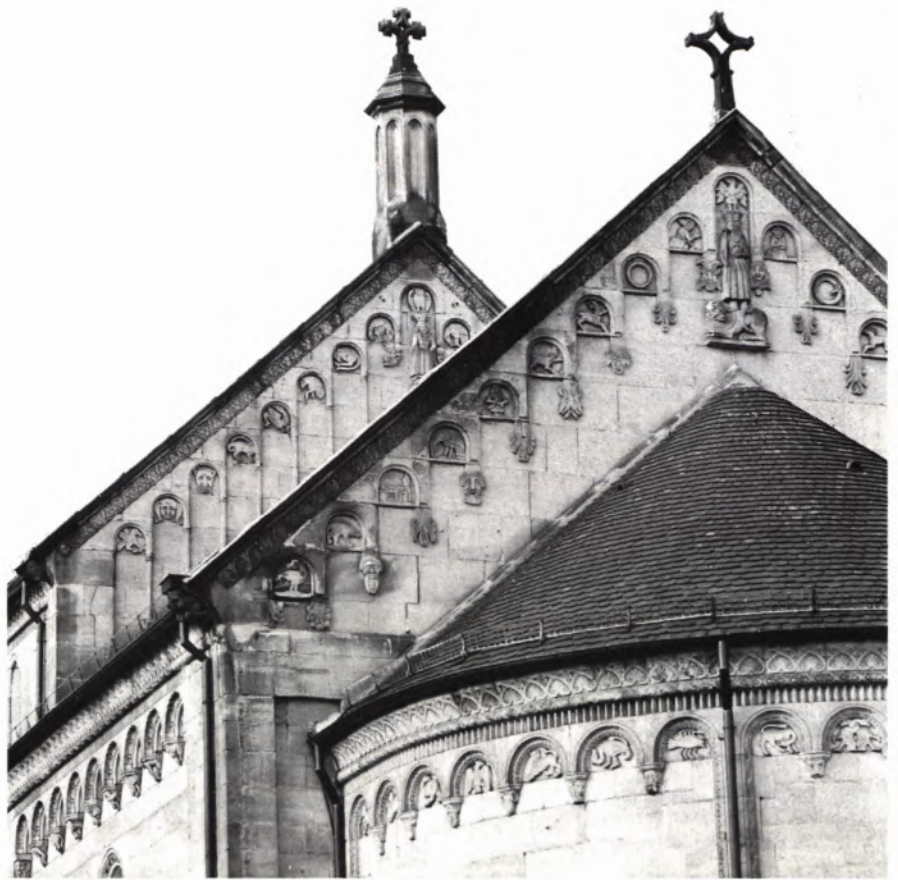
■ 5 Reliefs von 1873 an den Giebeln über Apsis- und Chorbogen der Johanniskirche, Aufnahme 1992.

rend an der Nordseite des Langhauses noch die meisten Motive von der Westfassade übernommen und kopiert werden, gibt es an der Südseite schon freier variierende Motive. Gänzlich neu erfunden, wenn auch in Maßstab und Motivwahl angepaßt, zeigen die Reliefs der Osteile deutlich historisierende Tendenz. Kirchenmodelle von Lorch und Gmünd, Jäger und Mönch, der Ring der Gründungssage, aber auch die als „gnostische“ Figuren bezeichneten Fabelgebilde füllen die steigenden Rundbogenfriese aus, an den Giebelspitzen stehen eine Kaiserfigur (Barbarossa, Konrad III.?) mit dem Reichsadler über ihm und dem Stauferlöwen unter ihm, die Kaiserin Agnes mit einer Eule entrückt und doch unübersehbar vor Augen, schon manchmal verführerisch alt und deshalb bei fortschreitender Verwitterung als „romanisch“ empfunden (Abb. 5).

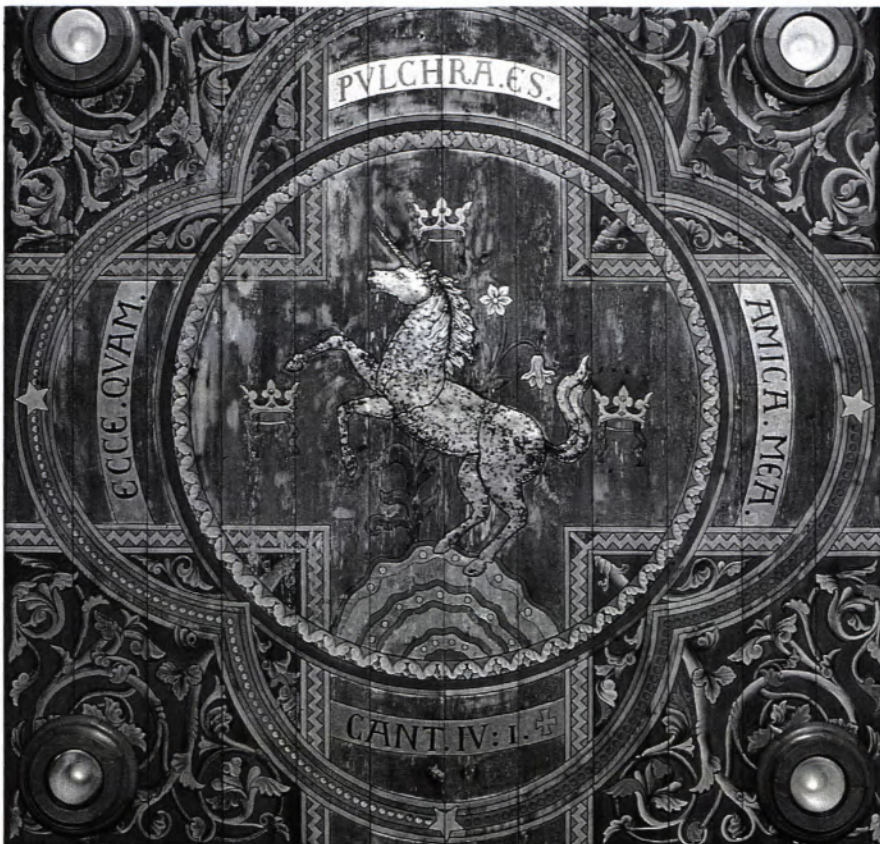
■ 6 Decke im Chor („Presbyterium“) der Johanniskirche, 1877 nach Entwurf von Hermann Steindorff.

zeichnet nach Wiederherstellung des architektonischen Gerüsts der Stuttgarter, später Nürnberger Lehrer an der Gewerbeschule, Hermann Steindorff, verantwortlich. Von ihm stammt die farbige Decke des Presbyteriums (Abb. 6), nachdem anscheinend das geplante Rippengewölbe aufgegeben werden mußte. Von ihm stammen der Entwurf zur Orgelepore, die detailliert ausgearbeiteten Türen mit Beschlägen, Entwürfe zu Fenster und Wandmalereien im Chor. Neugeschaffen wurden die Langhaus-Malereien (Karl Dehner/Rottenburg, 1879, Abb. 7), die Orgel (Entwurf Karl G. Weigle/Stuttgart), Altäre (Entwurf Theodor und Emil Wagner/Ludwigsburg), Gestühl, Ambonen und Kommunionbank. Besonders sorgfältig wurden die Tabernakeltüren in der Gravier- und Ziselierschule bzw. Silberwarenfabrik Erhard und Söhne gefertigt; letztere Firma entwarf auch „romanische“ Altarleuchter aus vergoldetem Messing.

Vielleicht erscheint heute auch deshalb das Innere so schlüssig, weil sich das Neugeschaffene bei aller gesuchten Nähe zur Romanik deutlich und auch dem Laien merkbar absetzt. Für die Deckenbemalung im Presbyterium wird die berühmte Decke in St. Michael zu Hildesheim als Vorbild genannt; es fällt schwer, dies nachzuvollziehen. Auch die Glasmalereien von Eduard Hecht/Ravensburg seien im „klassisch-romanischen Styl“ gehalten, aus bunten Glasstücken wie ein Mosaik zusammengefügt und von „brillanter Wirkung“. Letztere läßt sich in der Gesamtwirkung nachempfinden. Noch eher gelingt dies heute bei der einheitlich gestalteten Apsis, wenn sie sogar heftiges elektrisches Licht erträgt und den Eintretenden bereits aus der Entfernung Feierlichkeit, ehrwürdiges Alter, rekapitulierte frühchristliche Kunst suggeriert (vgl. Titelbild).

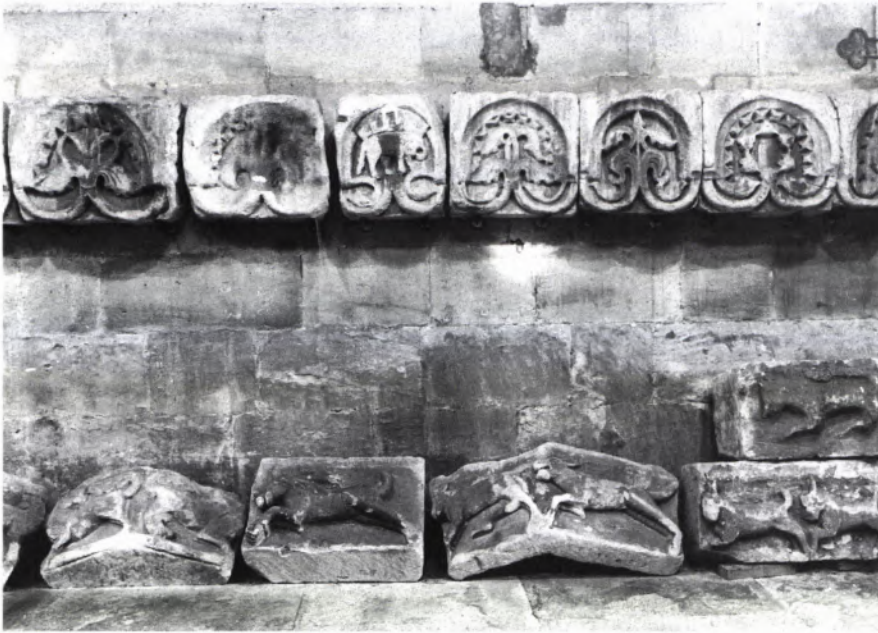
■ 8 Fragmente vom Turm der Johanniskirche, heute im südlichen Seitenschiff aufgestellt.

Der Gesamteindruck ist ein geschlossener, würdiger, sieht man ab von der etwas provisorischen Lagerung originaler Bau- und Figurenspolien vom Heilig-Kreuz-Münster und der Johanniskirche, die bei schlüssigerer Aufstellung und thematischer Aufbereitung ein Lapidarium von hoher Qualität bilden könnten. Entscheidet man sich künftig für die weitere Nutzung der Kirche als Lapidarium, müßten die bisher etwas wahllos gestapelten Spolien anschaulicher zusammengestellt werden. So könnten die Reste eines Portals, der Madonnenpfeiler, der Westgiebel, ein halbes Turmoktagon in einer Teilanastylose ihre Herkunft und alten Standorte spontaner mitteilen. Auch dem unvorbereiteten Normalbesucher würde damit das Gefühl vermittelt, nicht vor einer beliebigen Steinansammlung zu stehen, sondern vor Bildzeugnissen hohen Ranges, die durch die Ungunst unserer selbstzerstörerischen Zeit ins Kircheninnere geflüchtet werden mußten (Abb. 8).
