Das Badhaus der Stadt Wangen im Allgäu als Beispiel mittelalterlicher Gesundheitspflege

Birgit Tuchen

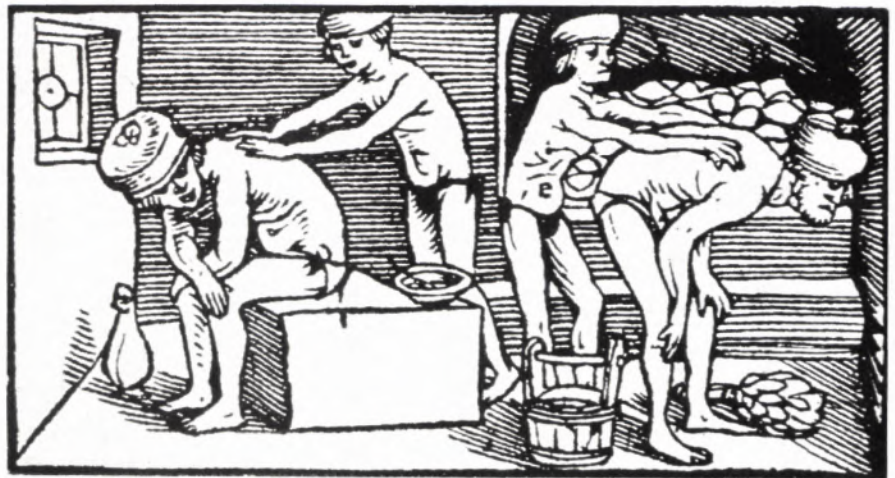
■ 1 Darstellung einer mittelalterlichen Badstube. Im Hintergrund ist ein gewölbter Ofen mit Feldsteinbelag und Sitzbank zu sehen. Holzschnitt aus: Michael Hero, Schachtafeln der Gesundheit, 1533.

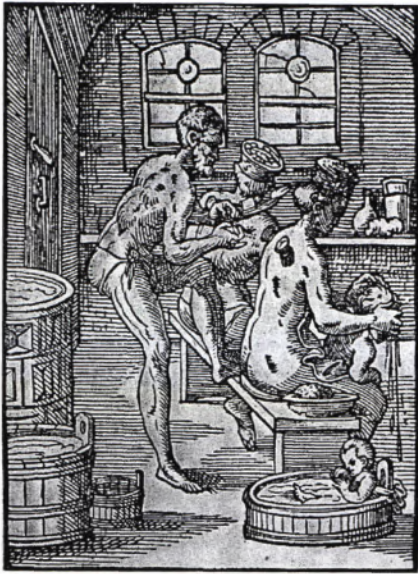
■ 2 Bader beim Ansetzen von Schröpfköpfen. Links im Vordergrund beheizbarer Kessel mit Kacheln und hölzerne Wasserkübel. Holzschnitt von Jost Ammann, 16. Jahrhundert.

Die Tätigkeit des Baders beschränkte sich indes nicht nur auf das Anheizen der Badöfen. Der Badbesucher konnte im Badhaus eine Vielzahl von weiteren Dienstleistungen in Anspruch nehmen. Dazu gehörte das Waschen des Körpers und der Haare mit Seifenlauge ebenso wie das Ansetzen von Schröpfköpfen oder der Aderlaß. Selbst die Behandlung von Kranken gehörte in vielen Städten zum Aufgabenfeld des Baders. Die Schröpfköpfe aus Metall, Keramik oder Glas wurden über einer Flamme erhitzt und dem Gast nach dem Bad auf die, meist vorher eingewaschene, Haut aufgesetzt. Sie förderten die Blutzirkulation und trieben, so die damals gängige Meinung, das „böse Blut“ aus dem Körper.

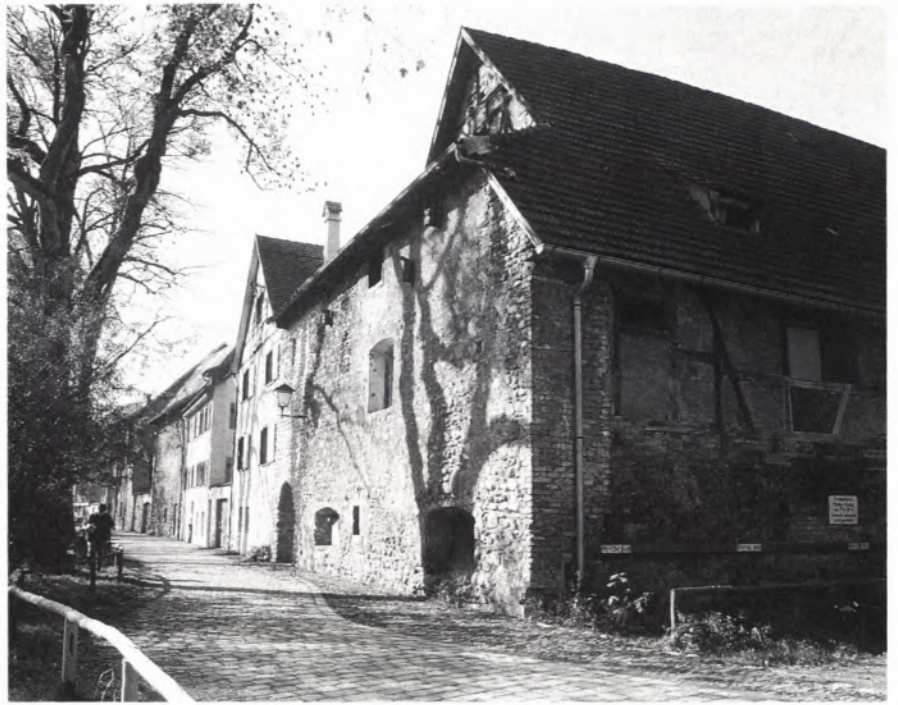
■ 4 Das Badhaus in Wangen mit Resten der Stadtmauer. Die Wackenmauer des 14. Jahrhunderts mit überdachtem Wehrgang bildet den Abschluß der Unterstadt zur Oberen Argen.

Die argenseitige Außenwand des bestehenden Gebäudes bildet die Stadtmauer des ausgehenden 14. Jahrhunderts, die aus glazialen Wacken und Geschieben aufgeführt ist. Sie schließt die Unterstadt gegen die Obere Argen ab und schützt das anschließende Stadtviertel vor Hochwasser sowie äußerem Angriff. Die archäologische Untersuchung im Bereich des Badhauses zeigte, daß offenbar erst mit dieser Umwehrung eine intensivere Besiedlung des Geländes und wohl auch der gesamten Unterstadt einsetzte.

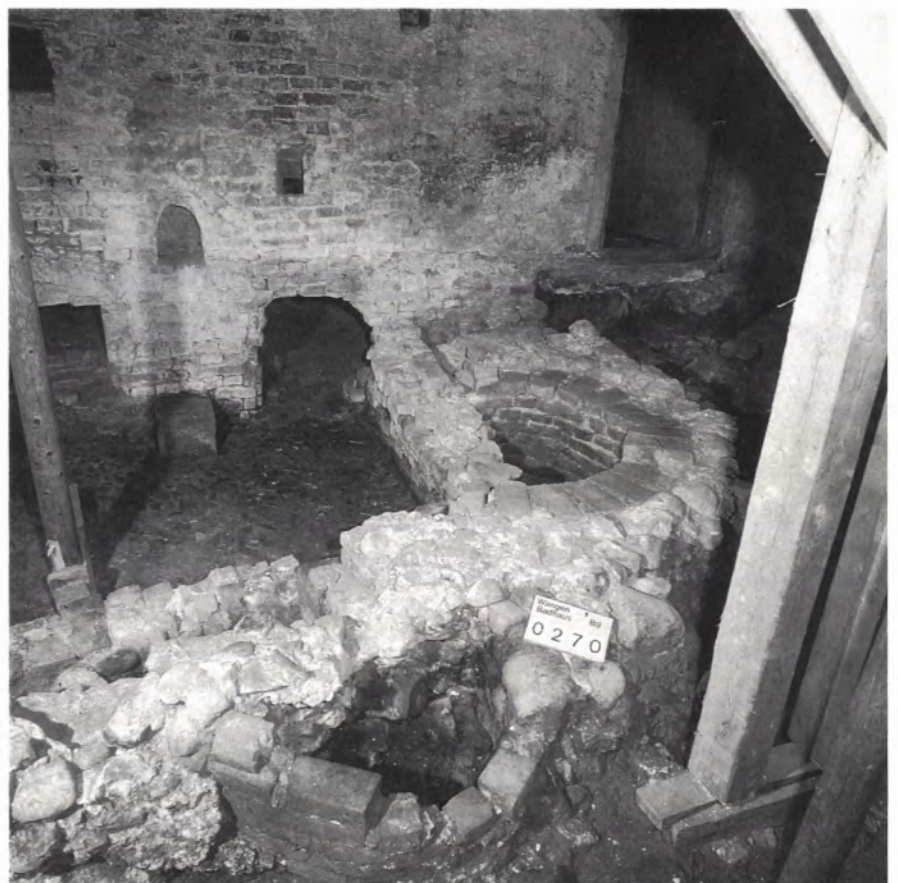
■ 5 Feuerungsraum der Badstube. Im Vordergrund ist der beheizbare Wasserkessel des Badhauses des 15. Jahrhunderts zu erkennen; rechts davon der Kessel des 16. Jahrhunderts, im Hintergrund die Feuerungswand des 17. Jahrhunderts.

Die „Obere Badstube“ wird 1409 erstmals urkundlich erwähnt, als auf dem Nachbargrundstück ein Wohngebäude errichtet wird. Überreste beider Gebäude waren archäologisch faßbar. Es zeigte sich, daß das älteste Badhaus erheblich kleiner als das heute noch bestehende des späten 16. Jahrhunderts war. Das Gebäude war in mindestens zwei Räume unterteilt, von denen einer mit einem Holzfußboden, der andere mit einem Kachelstrich und einem Kachelofen ausgestattet war. Von diesem Ofen dürfte die Brandzerstörung des Gebäudes im späten 15. Jahrhundert ausgegangen sein.

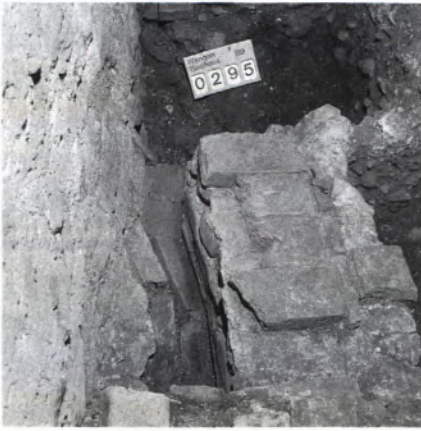
■ 6 Wasserrinne im Badhaus von 1589, die zwischen Stadtmauer (links) und Fundament des Vorgängerbaus (rechts) verlegt wurde.

dewasser aus dem Gebäude. Dabei bediente man sich in einem Bade-
raum einer besonders einfachen
Konstruktion: Der Zwischenraum,
der zwischen dem Fundament des
abgebrochenen Vorgängerbaus und
der Stadtmauer bereits vorhanden
war, wurde nun als Rinne benutzt.
Diese führte das Wasser zunächst in
ein Holzfaß und von dort aus – durch
einen Ausbruch in der Stadtmauer –
in die nahegelegene Argen.

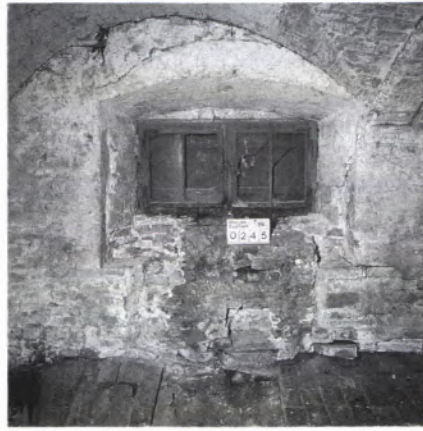
■ 7 Fenster mit Sitznischen in der Badstube von 1589.

Die größere der beiden Badstuben
hatte insgesamt vier rundbogig ge-
schlossene Fenster, von denen eines
als Besonderheit zwei schmale Sitze
aufweist. Ein Vergleich mit dem

ebenfalls aus dem 16. Jahrhundert stammenden Spitalbad in Crailsheim zeigt, daß diese Form der Fenestergestaltung offenbar recht beliebt war. Die Sitznischen in Crailsheim waren jedoch – im Gegensatz zu der durchgehenden Außenwand in Wangen – auch außen als erkerartige Vorbauten erkennbar. Einzige Lichtquelle des zweiten Baderaums ist ein rundbogig geschlossenes Fenster mit flach eingeschnittener Laibung.

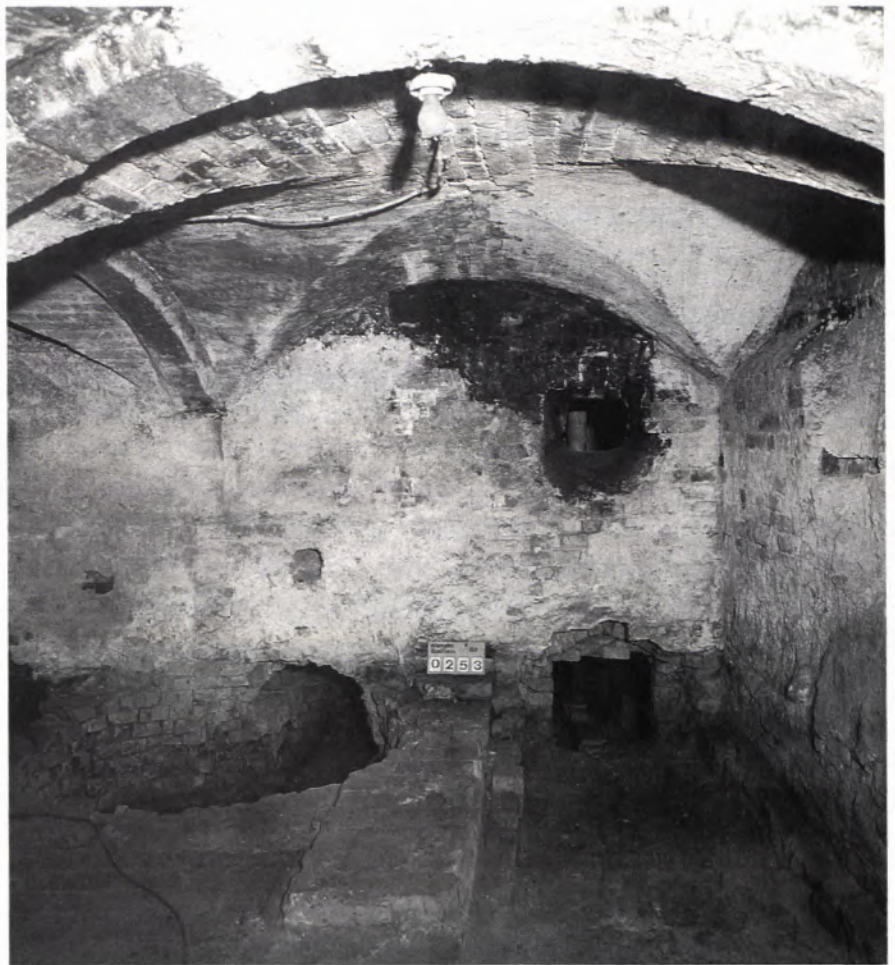
■ 9 Badstube des 17. Jahrhunderts. Fun-
damente des Kuppelofens (rechts) und
des runden Wasserkessels (links).

die Badstube, die im Zedler'schen „Lexikon aller Wissenschaften und Künste“ von 1733 folgendermaßen beschrieben wird: „Es ist nemlich ein niedriges gemach, an dessen ende ein ofen, entweder von kacheln, oder von mauersteinen, die mit feldsteinen belegt, und wenn diese erhitzt, wasser darauf gegossen wird, damit der aufsteigende dampf die hitze vermehre. Neben diesem ofen ist ein kessel mit heißem und ein kübel mit kaltem wasser, daraus man schöpfen, und wie man es brauchen will, die wärme mäßigen kann. An den wänden sind baencke vor und über einander, darauf man sich höher oder niedriger setzen kann, nachdem man starck oder gelinde zu schwitzen verlangt, und diese werden die schwitz-baencke genannt. Diejenigen, welche naß baden wollen, setzen sich in eine badewanne, die mit wasser angefüllt ist“. Diese detaillierte Darstellung könnte die Wangener Badstube beschreiben, allein die Schwitzbänke fehlen heute. Den Raum überspannt ein mehrteiliges Kreuzgewölbe aus Backsteinen, das zum Schutz der hölzernen Deckenbalken eingebracht wurde. Mehrere Rinnen im leicht geneigten Backsteinboden leiten das ausgeschüttete Badewasser nach außen, in die nahegelegene Argen. In einer Ecke der Badstube stehen die Reste eines Kuppelofens, der wohl ehemals mit Feldsteinen belegt war, und ein runder Backsteinsockel für den beheizbaren Wasserkessel.

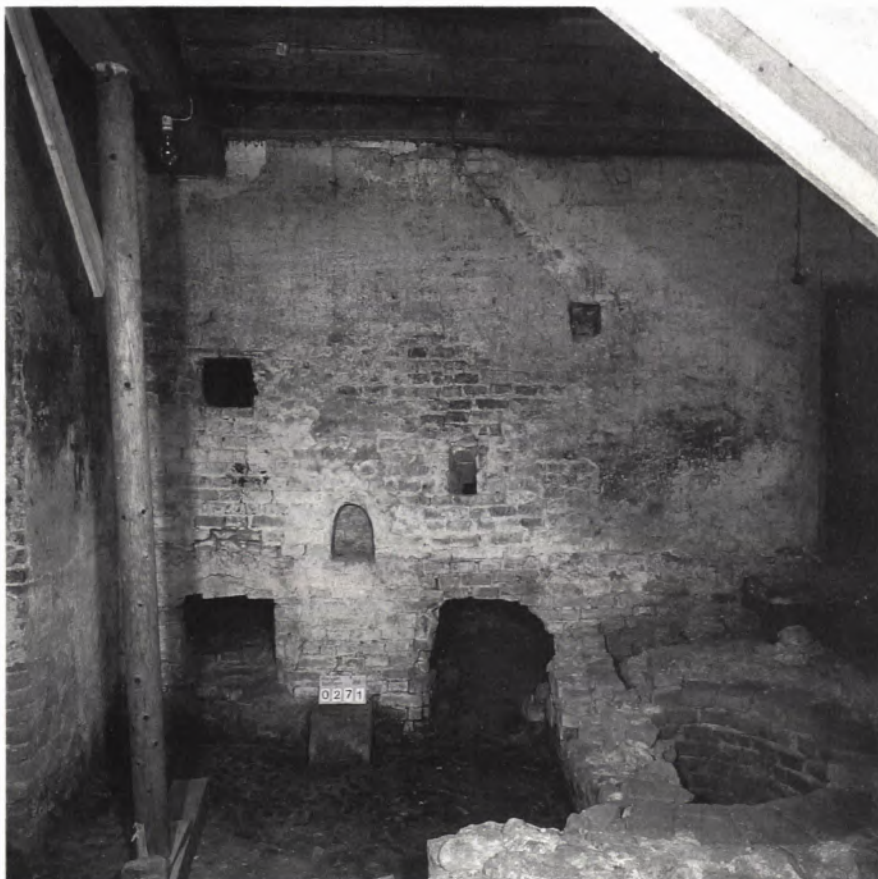
■ 10 Feuerungswand mit Feuerungslö-
chern für die beiden Badstubenöfen (un-
ten), Lichtnische und Rauchabzug (Mitte)
sowie Ansatz der Rauchfanghaube
(oben). Bestand des 17. Jahrhunderts.

Vom benachbarten Heizraum aus können die beiden Badstubenöfen beschickt werden. Die Feuerungswand zeigt einige heiztechnische Besonderheiten: So fand sich beispielsweise nur ein Rauchzug, über den die Rauchableitung der beiden aneinander gekoppelten Badstü-

benöfen erfolgte. Über dem gesamten Heizraum spannte sich eine Rauchfanghaube, deren Auflagestellen noch heute in der Wand ablesbar sind. Die ursprüngliche Vermutung, daß der anfallende Rauch über einen Kamin nach oben bis zum Dach geleitet wurde, erwies sich als irrig. Statt dessen führte eine schmalrechteckige Öffnung am oberen Ende der Feuerungswand in den Zwischenraum zwischen Gewölbekappe der Badstube und Fußbodenbalken des ersten Obergeschosses. Durch mehrere Öffnungen in der Außenwand des Gebäudes wurde der Rauch nach außen abgeleitet; eine weitere Öffnung im Inneren des Hauses diente der Querlüftung. Diese recht einfach wirkende Art der Rauchableitung hat einen entscheidenden Vorteil: Durch die zusätzliche Erwärmung des Gewölbes von oben wird die zerstörende Wirkung des Kondenswassers der Badstube auf die Holzbalken erheblich reduziert.

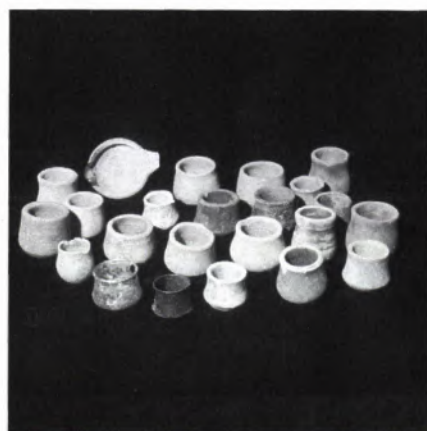
■ 11 Schröpfköpfe aus Metall, Glas und Keramik. Im Hintergrund ein Öllämpchen für die Erwärmung der Schröpfköpfe. Auswahl aus dem Wangener Fundmaterial.

Badhauses. Es verfügte zunächst über einen hölzernen Anbau, der jedoch nach einigen Jahren abgebrochen wurde. Der so entstandene Hinterhof, der ein leichtes Gefälle zur Stadtmauer hin aufwies, lud zum Ablagern von allerlei Unrat ein. Hauptbestandteil dieser Schuttansammlung bildeten unbrauchbar gewordene, größtenteils vollständig erhaltene Schröpfköpfe aus der benachbarten Badstube.
